MUSEOVIRASTO
Rakennushistorian osasto

**HOLLOLAN KIRKKO, KORJAUSTYÖT, KAIVAUSTEN TULOKSIA
JA LÖYDETYN ISTUIMENOSAN TARKASTUS**

Kertomus virkamatkasta 2.2.1994
Markus Hiekkänen, Mirja-Liisa Waismaa-Pietarila

LIITE Markus Hiekkasen ja Mirja-Liisa Waismaa-Pietarilan
kertomukseen 3.2.1994 virkamatkasta Hollolan kirk-
koon 2.2.1994

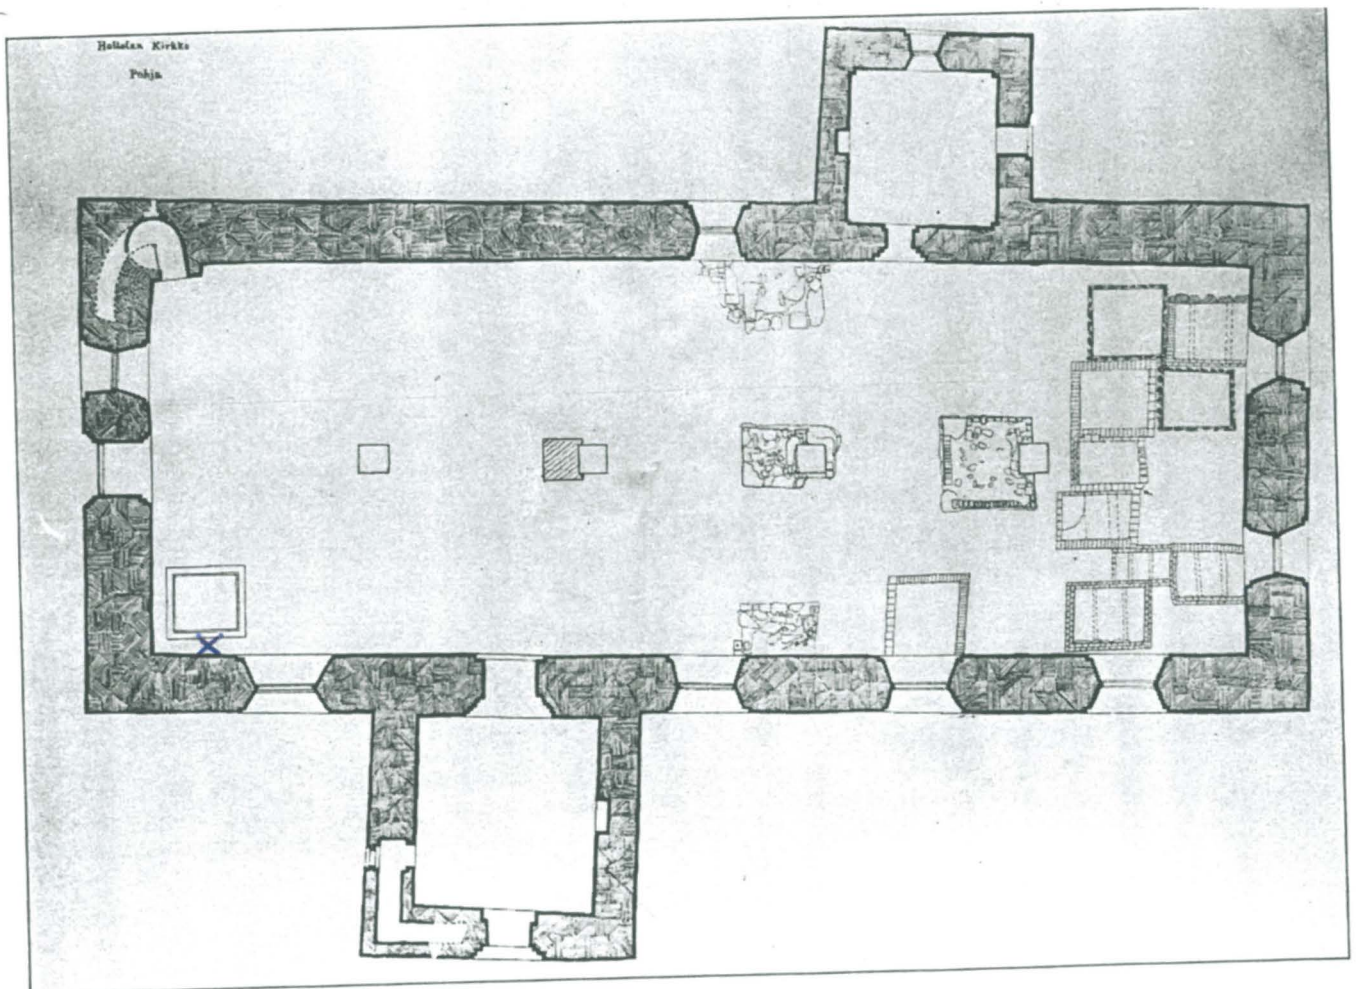
Sen sijaan Krongvistilta on jäänyt havaitsematta keskiaikaisen sivualttarin perustus, joka nyt on esillä 3. pilarin vieressä sen länsipuolella (ks. pohjakaavaliite). Perustuksesta oli osa näkyvissä heti lattialankutuksen poistamisen, joten perustus on samassa korkeudessa kuin edellä kuvatut 1934 tutkitut altтарinperustukset. Perustusta ei myöskään kauttaaltaan peittänyt maakerros, vaan se oli näkyvissä samalla tavalla kuin muut altтарinperustukset. Tämän johdosta onkin ehkä yllättävää, ettei Krongvist perustusta havainnut.

Perustuksen lounaiskulmasta on verraten hiljattain, ehkä sähkötöiden yhteydessä (ei kuitenkaan tämänkertaisessa korjauksessa) lohkaistu osa kalkkilaastia ja pohjoispuolella on jo varhain purettu osia pois. Tästä huolimatta rakenteen koko voitiin mitata. Pohjois-eteläsuunnassa pituus on 1,5 m ja itä-länsisuunnassa 1,4 m. Siten perustus on pienempi kuin mainitut pääalttari ja pitäjänalttari (3,2 x 3 ja 2 x 2 m).

= äskettäin löydetty alttarin perustus 3. pilarin
länsipuolella

= ISTUMENOSA LÖYTÖPAIKKA
