Ruokolahti, Käyhkään kanava ja hylky
Muinaisjäännösten vedenalaisten osien tarkastuskertomus

Matias Laitinen
Subsurface Oy
Heinäkuu 2003

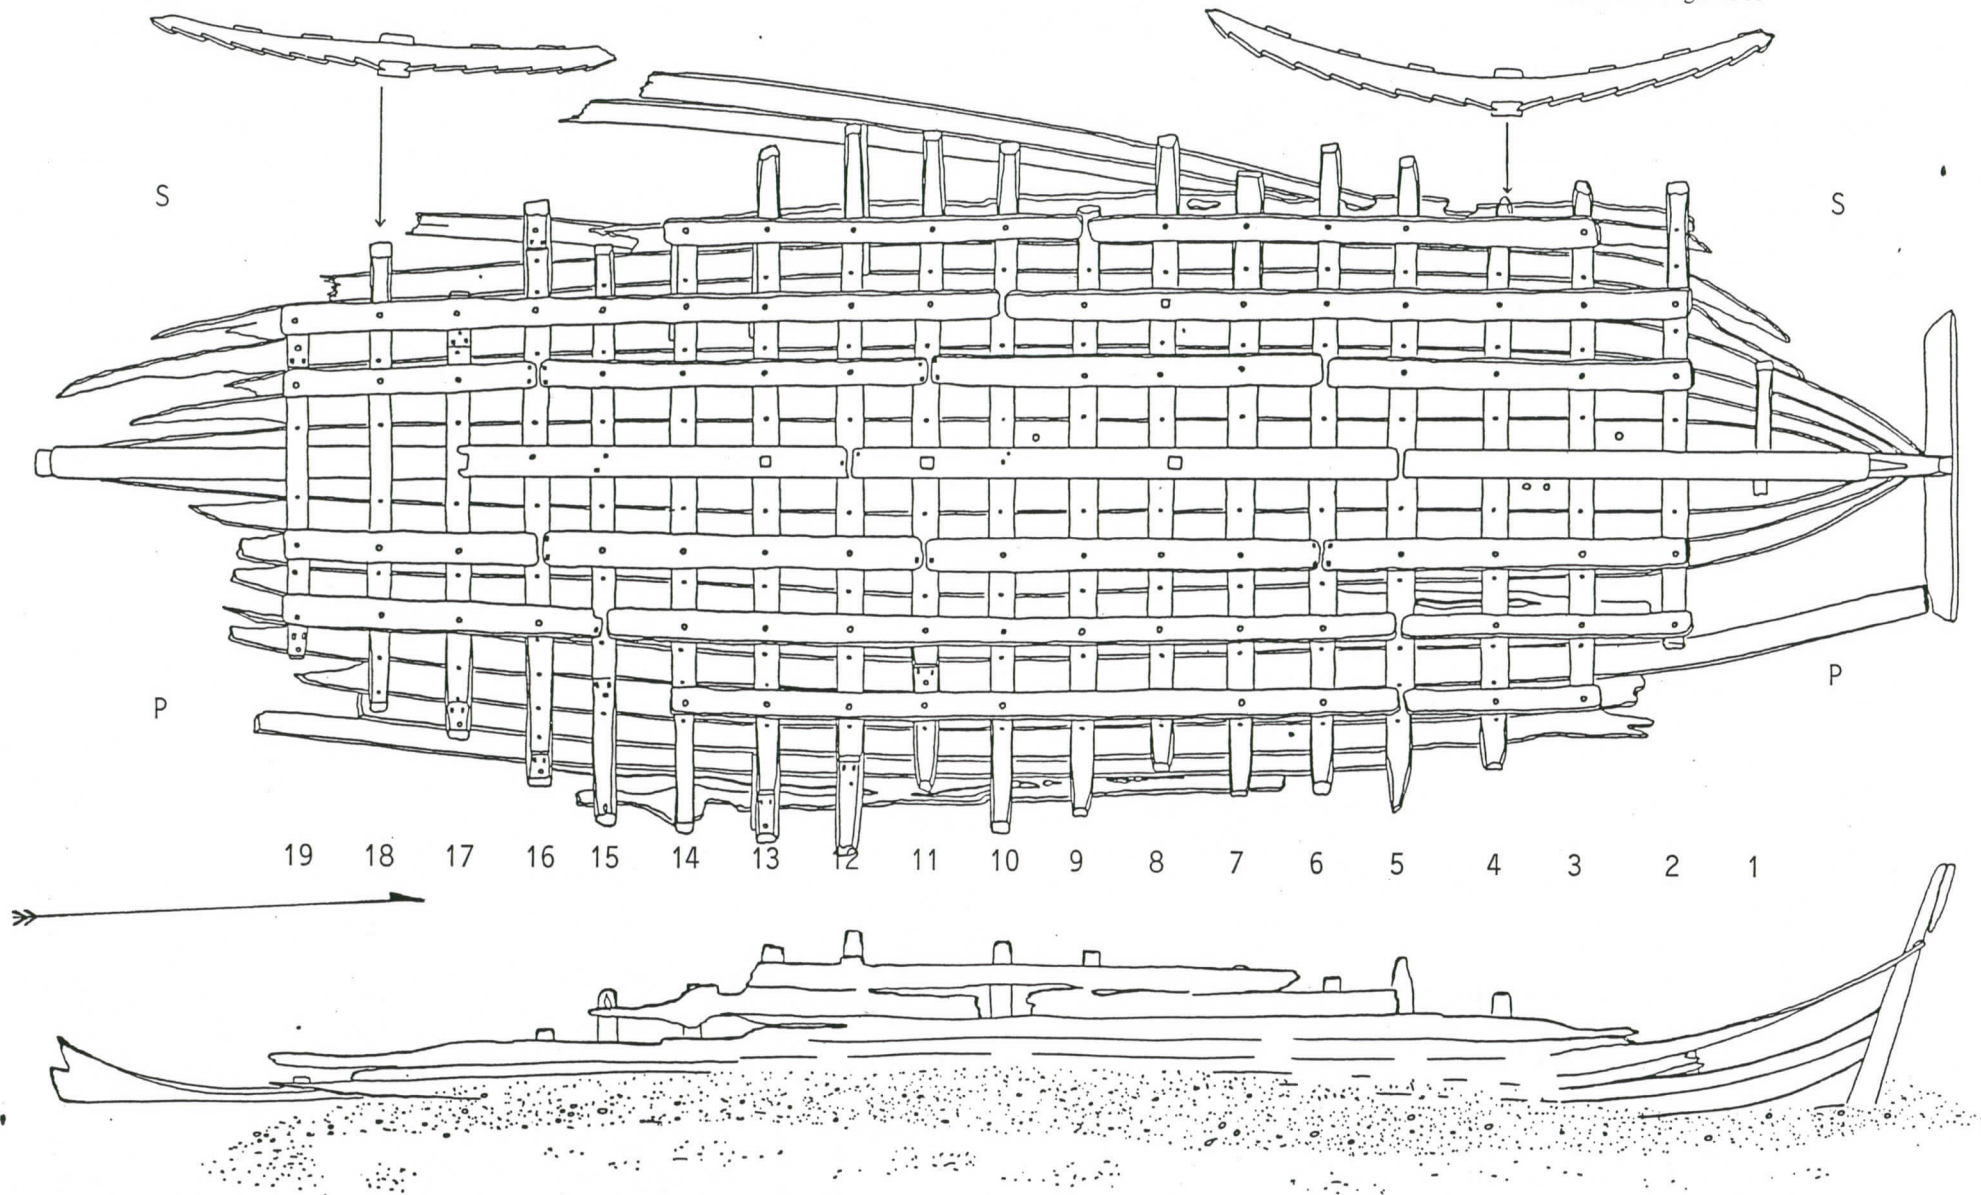
KUVA II
Luonnos hylystä

Liite 2.
Ruokolahti, Käyhkään kanava ja hylky
Tarkastuskertomus Matias Laitinen 2003
Luonnos hylystä, piirt. Hannu Konttinen 1988
Lähde: Grönhagen 1988
