SUOMEN MERIMUSEO

Asia: **Sukellusraportti**

RANNUUSIN SALMEN SUKELLUKSET !0.8.2000

RANNUUSIN SALMI, ESTEIDEN SJOITTUMINEN (LUONNOS)

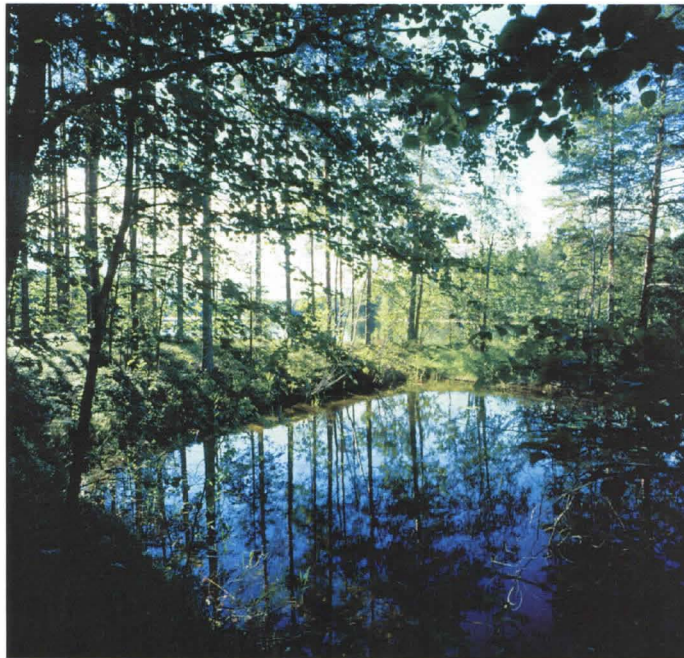
2.1 ”Venevalkama” (kuva 1)

Saaren pohjoiskärjen nipukassa on etelä-pohjoissuuntainen kaivanto, jonka mitat ovat: leveys 15 m, sivut 20 m; vedensyvyys vajaa metri. Kaivanto on sivuiltaan säännöllinen ja tehty 4-5 metrin korkuiseen hiekkaiseen rantatöyräeseen. Sivujen seinämien alaosassa saattaa olla hirssiä.

”Venevalkama” on säännöllisen muotonsa puolesta varmuudella keinotekoinen kaivanto. Sijaintinsa puolesta se soveltuu mainiosti vartio- yms keveitten alusten suojapaikaksi. Todettakoon ruotsalaisten käytössä olleen ”Chapmanin tykkipurren” mitat: pituus 18/19 m, leveys 3,6/4 m, syväys 0,8 m (Koistinen, P.). Myös venäläisillä oli vastaavia aluksia (Immonen, O.). Mittojensa puolesta kaivanto sopii kahdellekin tällaisille aluksille.

Kuva 1. ”Venevalkaman” kaivantoa. Takana häämöttää Vahtionsaari. Tästäkö lähtivät tykkijollat partioretkilleen?

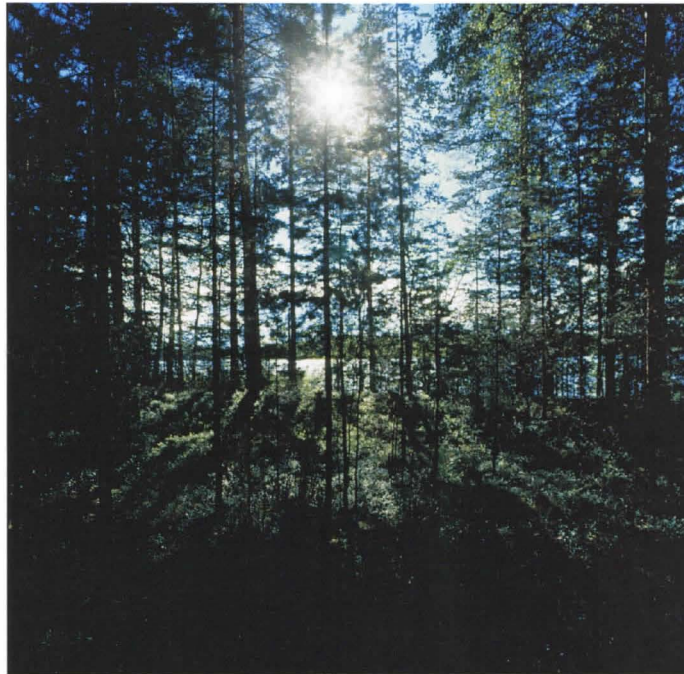
2.2 Rantavalli (kuva 2)

Saaren länsirannalla on nähtävissä puolestaan n. 20 m pitkä rannan suuntainen valli. Se on hyvinkin alueella tyypillisen pallevyön näköinen.

Jollei ole jättäen työntämä pallevyö, länsirannan valli voisi olla jalkaväen taisteluasema (rintasuojus) nykyisen Vahtiosaaren suuntaan. 1700- luvun lopulla ei jalkaväki tavannut ampua makuultaan, ei ottanut ”ampuma-asentoa maaten”. Modernisti liikehtivä, ”tiraljeeraava” jalkaväki ampui polviasennosta. Asema sopisi mittojensa puolesta ammuttaessa polvelta.

Kuva 2. Rantavalli erottuu kuvan keskivaiheilla. Se on ehken liian matala 1700-luvun lopun rintasuojaksi.

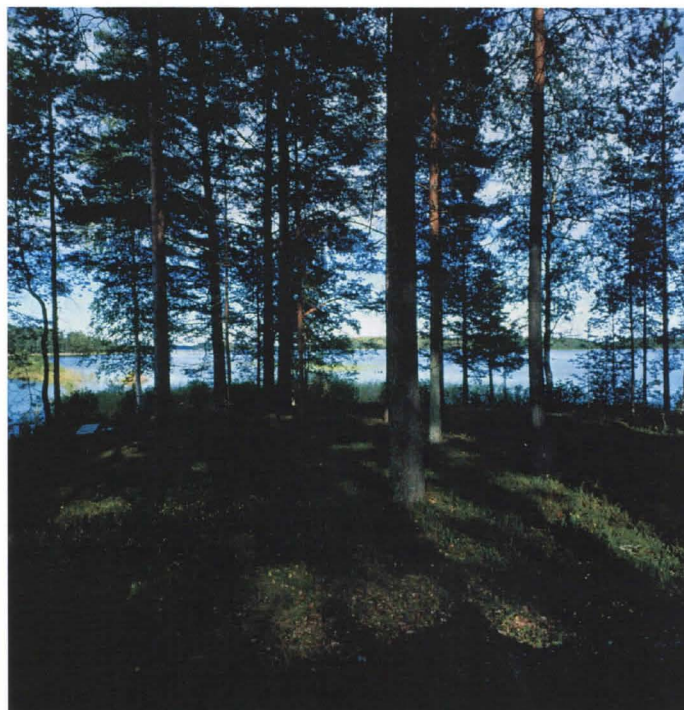
2.3 Tykkiasema (kuva 3)

Saaren itäkärjessä on kaivanto ja siihen liittyen jotenkin hahmotettavissa matalaa vallitusta (leveys 12-14 m, syvyys 0,5-1 m). Kaivanto oli osin siivous- ym. lakaisuroskien täyttämä. Kaivannon rintamasuunnaksi saattoi nähdä Olkisalmen kapeikon, jonne on esteetön näkyvyys. Etäisyys kaivannon etureunasta RAN 1:een on 540 m.

Ampumaetäisyyden puitteissa itäkärjen mahdollinen tykkiasema soveltuu kaikkien 1700- luvun lopulla käytössä olleitten tykkimallien (kanuunat ja hauptisit, ruotsalaiset ja venäläiset) luotiammuksin tehokkaaseen tulitukseen RAN 1:n alueelle, ja vähintään häirintään (amet 800 m) RAN 2:n alueelle (Lauerma, M.). Näin tästä tuliasemasta voidaan hallita Rannuusin salmen aluetta kokonaisuudessaan. Nyt havaittavissa oleva kaivanto soveltuu mitoiltaan kahdenkin tykin tuliasemaksi. Mitään muuta rakenteellista asiaa tukevaa ei ollut nähtävissä.

Kuva 3. Tykkiaseman näkymä Rannuusin salmelle (keskellä vas:lla)? Vallitus etummais-ten mäntyjen tasalla.

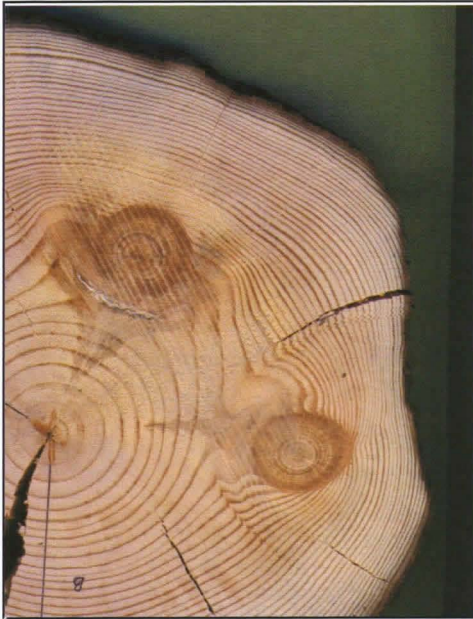
Näyte FIY1701 =RAN2

Pyöreä, ilmeisesti veistämätön hirsi, jonka pintaosa kuitenkin kulunut ja hieman lahonnut, joten alkuperäistä kuorenalaista pintaa ei ole jäljellä. Näyte oksakiehkuran kohdalta (kuva 2), mikä aiheuttaa lustosarjoihin ylimääräistä hajontaa. Ajoituksen testiarvot ovat melko alhaiset ja sarja on myös varsin lyhyt (54 lustoa), minkä takia ajoitukseen täytyy jättää pieni varaus. Mitatut lustot päättyvät vuoteen 1763. Pinnasta puuttuvien lustojen lukumäärä lienee kohtalaisen vähäinen, päätellen siitä, että vaaleata pintapuosuutta on näytteessä jäljellä 4-5 cm paksuudelta. Arvio kaatoajankohdaksi: 1765-1788.

Kuva 2. Dendrokronologinen ajoitusnäyte FIY1701 Rannusinsalmen purjehdusesteistä. Näyte oksakiehkuran kohdalta.

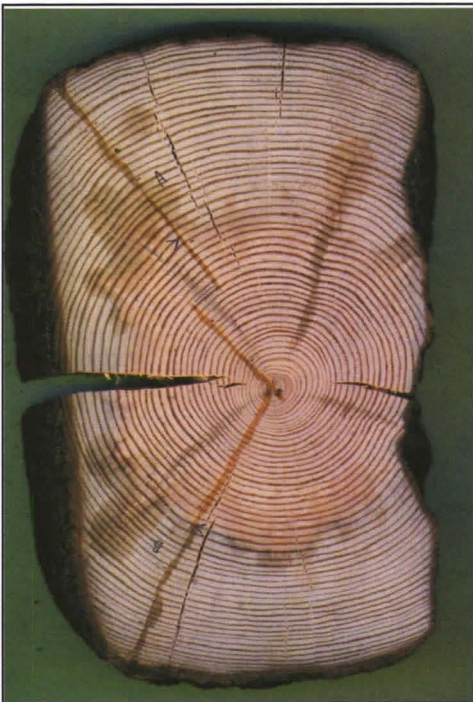
Näyte FIY1702 =RAN3

Lähes nelikulmainen hirsi, jota on voimakkaasti veistetty molemmilta sivuilta, mutta ylä- ja alaosa lienevät veistämättömät (kuva 3). Pintaosa on kuitenkin kulunut ja hieman lahonnut, joten alkuperäistä kuorenalaista pintaa ei ole jäljellä. Näytteen ydinosassa poikkeuksellisia vuosilustorakenteita, lustot epäsäännöllisiä, poikkileikkaukseltaan lähes piparkakkumaisia (kuva 4). Puu on siis kasvussaan tuntemattomasta syystä häiriintynyt. Näin ollen ajoituksen testiarvot ovat melko alhaiset, minkä takia tähänkin ajoitukseen on jätettävä pieni varaus. Mitatut lustot päättyvät vuoteen 1759. Pinnasta puuttuvien lustojen lukumäärä lienee kohtalaisen vähäinen, päätellen siitä, että vaaleata pintapuosuutta on näytteessä jäljellä 4-6 cm paksuudelta. Arvio kaatoajankohdaksi: 1761-1784.

Kuva 3. Dendrokronologinen ajoitusnäyte FIY1702 Rannusinsalmen purjehdusesteistä. Sivuilta veistetty hirsi.

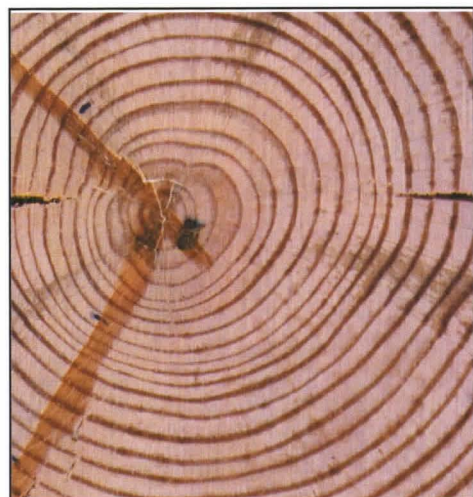
Kuva 4. Yksityiskohta ajoitusnäytteestä FIY1702: epäsäännöllistä paksuuskasvua vuosilustoissa.

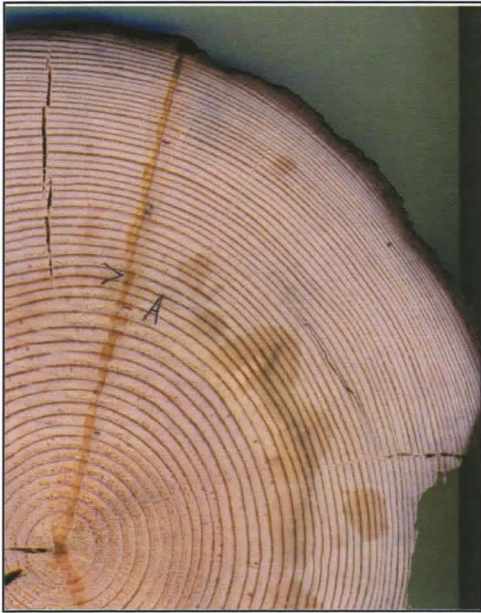
Näyte FIY1703 =RAN4

Veistämätön pyöreä hirsi, jonka pintaosa on kulunut ja hieman lahonnut, joten tässäkin tapauksessa alkuperäistä kuorenalaista pintaa ei ole jäljellä. Näytteen lustosarjat ovat ns. epäherkät eli puu on kasvanut varsin tasaiseen tahtiin ilman suuria kasvun vaihteluita (kuva 5). Tämä näkyy myös huomattavan alhaisena 'mean sensitivity'-arvona taulukko-osassa. Tässäkin ajoituksen testiarvot ovat melko alhaiset ja sarja on myös kohtalaisen lyhyt (61 lustoa), minkä takia tähänkin ajoitukseen jätetään pieni varaus. Mitatut lustot päättyvät vuoteen 1748. Pinnasta puuttuvien lustojen lukumäärää on tässä tapauksessa hieman vaikeampi arvioida, koska eri osissa kiekkoa kuluneisuusaste vaihtelee huomattavasti. Kuitenkin päätellen siitä, että vaaleata pintapuosuutta on tässäkin näytteessä jäljellä 5-6 cm paksuudelta, jäänee puuttuvien lustojen lukumäärä kuitenkin enintään 30. Arvio kaatoajankohdaksi: 1750-1780.

Kuva 5. Dendrokronologinen ajoitusnäyte FIY1703 Rannuusinsalmen purjehdusesteistä. Tasaista kasvua ilmentävä lustosarja ilman suuria vuotuisia lustonpaksuuden vaihteluita.

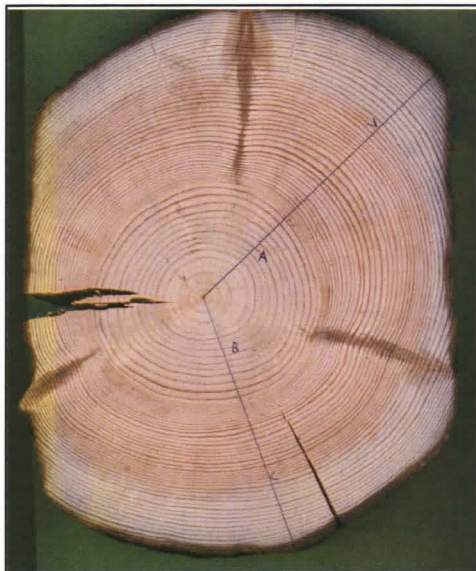
Näyte FIY1704 =RAN5

Molemmilta sivuilta veistetty hirsi, jonka ylä- ja alaosa lienevät veistämättömät, mutta toisaalta kuluneet (kuva 6). Alkuperäistä kuorenalaista pintaa ei ole jäljellä, mutta kahdelta sektorilta mitatut lustosarjat ovat lähes samanpituiset, 72 ja 73 lustoa. Näytteen sarjassa näkyy hyvin voimakas kasvunromahdus (kuva 7) vuodesta 1714 vuoteen 1716. Tämän jälkeen kasvu on ollut poikkeuksellisen vähäistä melkein vuosikymmenen. Tämän tyypillisestä kasvunromahduksesta voidaan olettaa, että kyseessä olisi yksilökohtainen, esimerkiksi puun vahingoittumisesta johtuva kasvuhäiriö, joka ei millään tavalla tule esiin muilla samaan aikaan samalla alueella eläneillä puilla. Tämän takia ajoituksen testiarvot ovat tässäkin varsin

Kuva 6. Dendrokronologinen ajoitusnäyte FIY1704 Rannuusinsalmen purjehdusesteistä. Molemmilta sivuilta veistetty hirsi. Hiotussa pinnassa näkyvät vuosilustosarjan mittauslinjat A ja B.

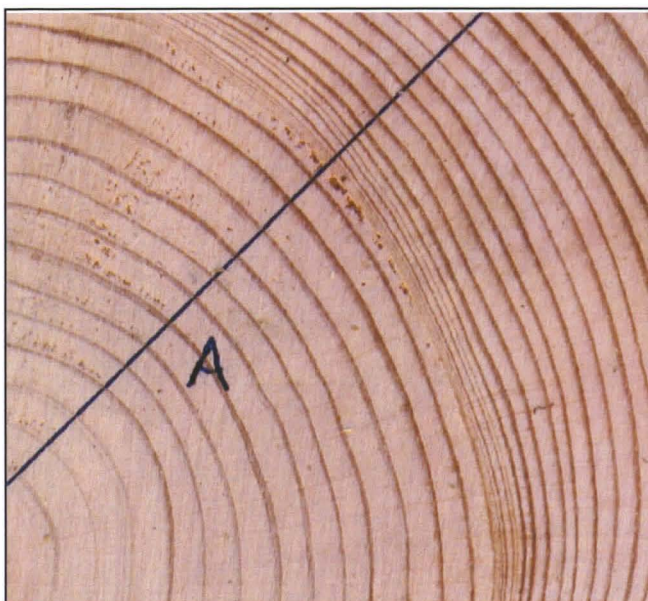
Kuva 7. Yksityiskohta ajoitusnäytteestä FIY1704: äkillinen kasvun romahdus vuodesta 1714 vuoteen 1716 ja sen jälkeinen hitaan kasvun jakso.

alhaiset, minkä takia ajoitukseen on syytä jättää pieni varaus. Mitatut lustot päättyvät vuoteen 1771. Pinnasta puuttuvien lustojen lukumäärä lienee kohtalaisen vähäinen, päätellen siitä, että vaaleata pintapuusuutta on näytteessä jäljellä useiden senttien paksuudelta ja siitä, että lustosarjojen pituudet ovat lähes samat. Arvio kaatoajankohdaksi: 1772-1790.

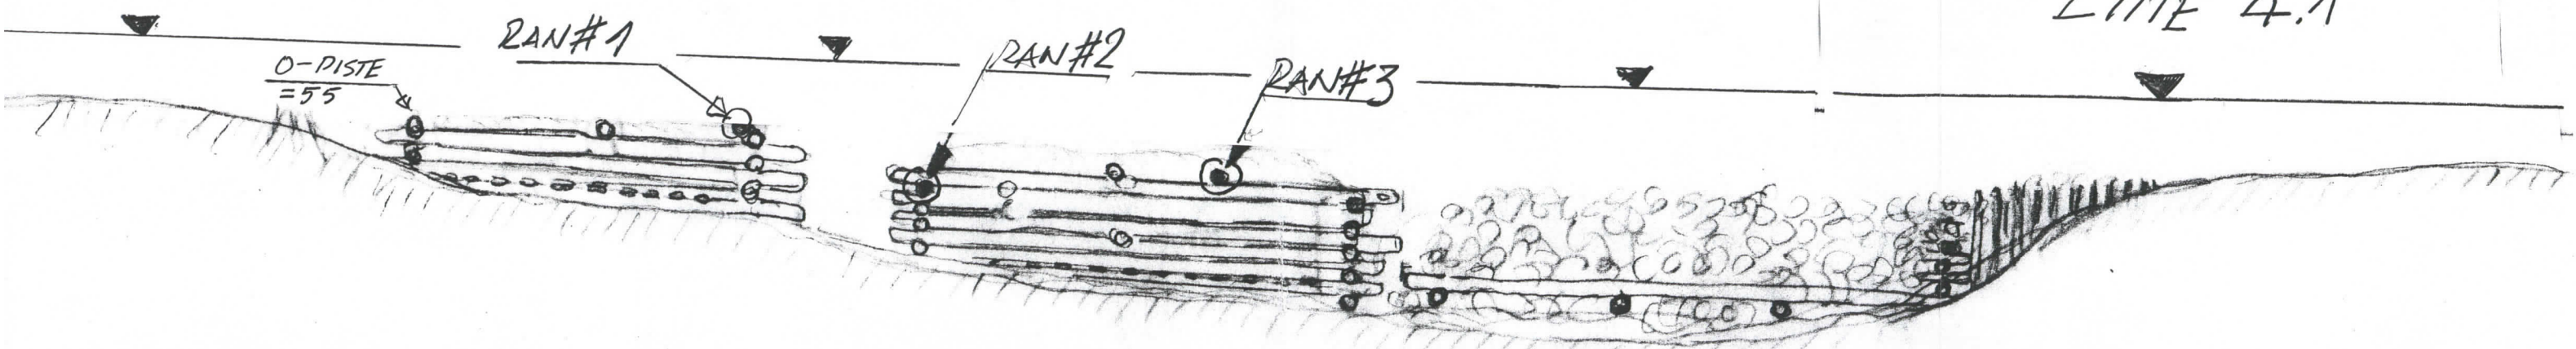
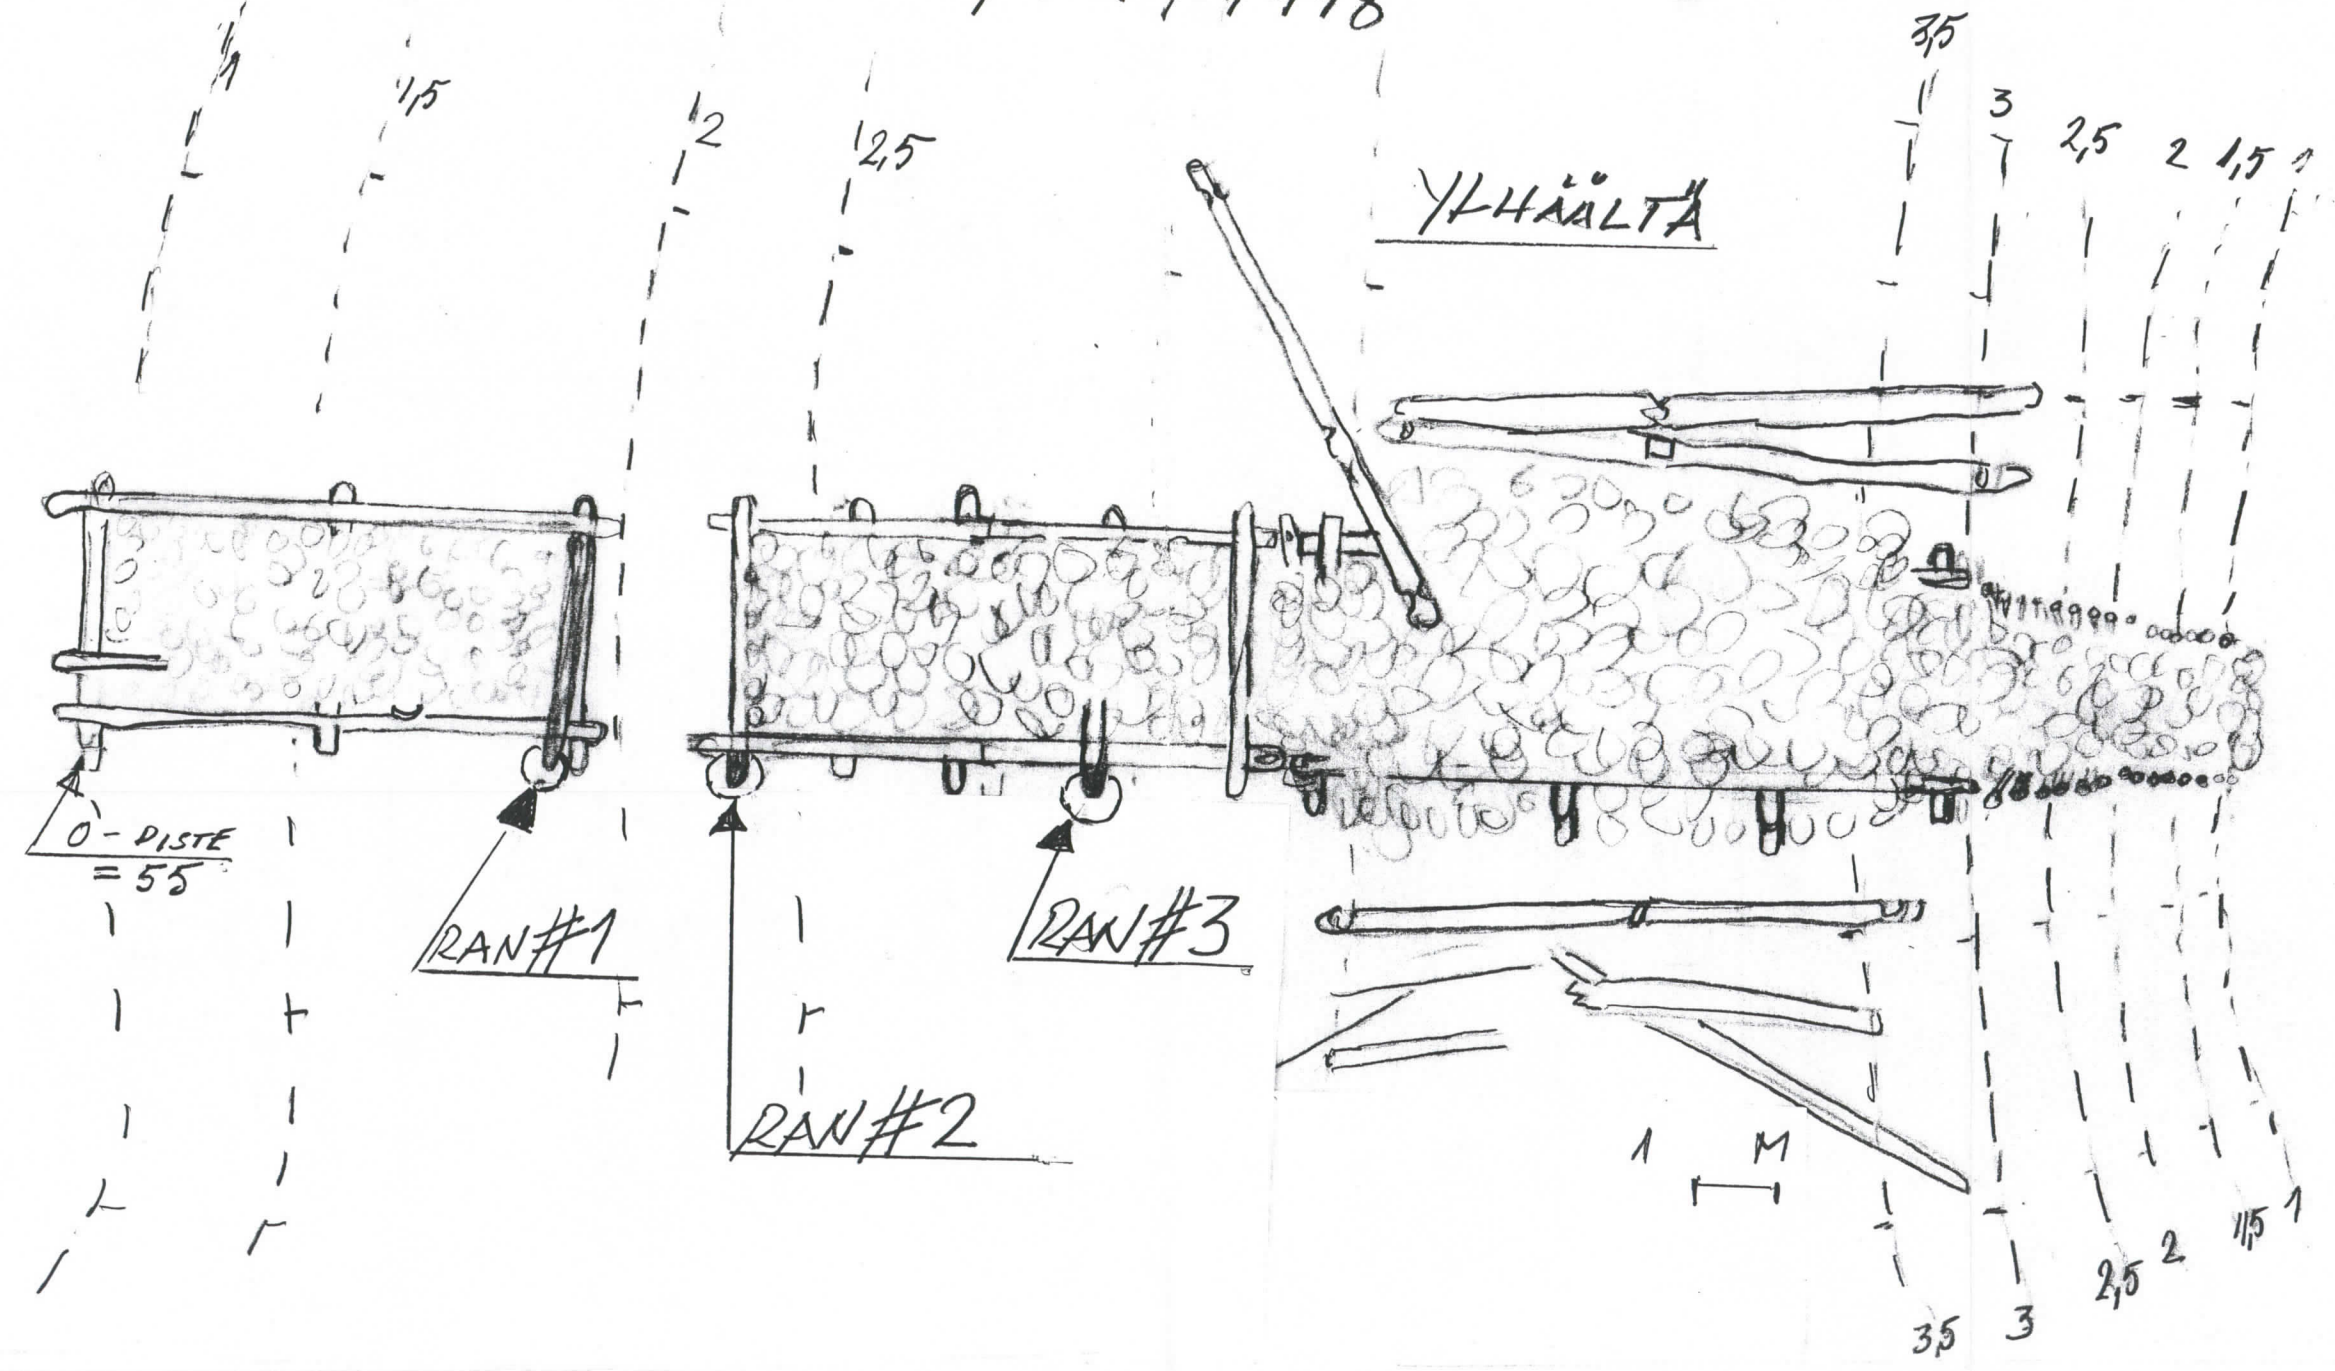
POHJAESTE N^o 1 (RAN 1)
 RANNUUSINSALMI
 LUONNOS 1:100 / HA / 1998

Yhtä lukuunottamatta kaikki arkut olivat hyvässä ”miinissä”. RAN 1:n eteläisimmästä täysarkusta on purkautunut 2-3 hirsikertaa. Hirsiä makaa pohjassa arkun molemmin puolin. Erään ”Tähti III”- laivan kapteeni väitti 1930- luvulla, ettei alus päässyt arkkujen yli kuin tietystä paikasta: ” *josta me kekseillä revimme ja seipään nenään sidotulla sahalla sahasimme veden alta hirsisalvosta sen verran matalammaksi, että yli päästään*” (Nuutinen, A. A.). Tiedetään myös, että Kaukaan hinaaja ”Julle” ajoi kesällä 1942 esteeseen, niin että hirret kolisivat jo potkuritunnelia päin ja muljahtivat pinnassa, yrittäen turhaan sen yli. Nähtävissä olevat vauriot, vaikuttavat aiheutuneen juuri em. syistä. Esteen etelän puoleisissa kivissä näkyi runsaasti törmäysiskemiä.
