Helsinki 15.1.1989

RIUTANSAAREN

HYLKY

RAPORTTI DOKUMENTOINTISUKELLUKSISTA LAPPEENRANNAN RIUTANSAAREN
HYLKYYN 1988 SEKÄ ALUSTAVA KUVAUS HYLYN KUNNOSTA JA TOPO-
GRAFISISTA OLOSUHTEISTA SEN SIJAINNIPAIKALLA

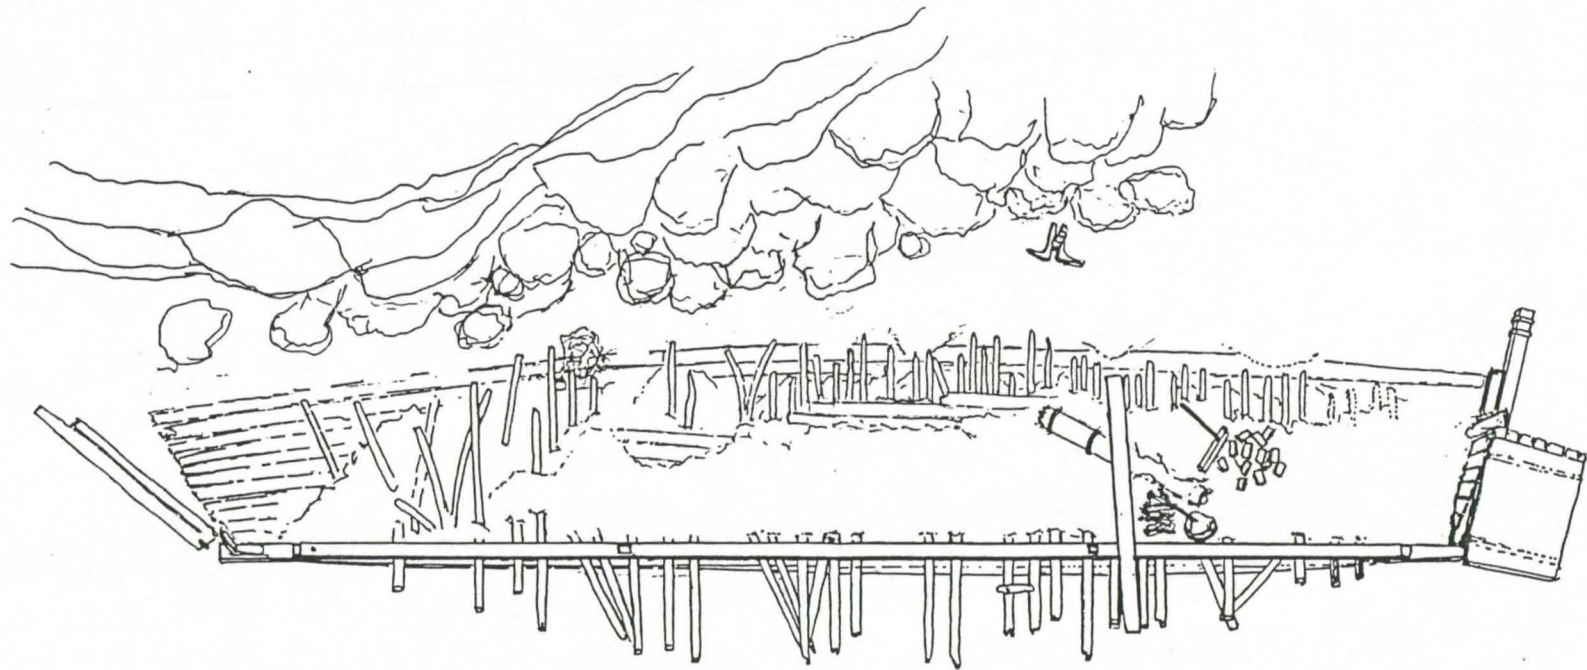
RIUTANSAAREN HYLKY
luonnos

Järvenpohjassa makaavan hyllyn kokonaispituus tällä hetkellä on n. 19,5 metriä (styyrpuurin kyljen ylimpien lautojen päästä peräsimen kärkeen). Kölipituuden ollessa tarkistamattoman mittauksen mukaan n. 16,3 metriä. Alus on ollut limilaitainen, suhteellisen hennoin kaarin ja ohuehkoin laudoin rakennettu, todennäköisesti kaksimastoinen purjealus. Hylky on n. 30 - 35 astetta kallellaan oikealle sivulle eli styyrpuuriin keulan osoittaessa noin lounaaseen. Hyllyn vasemmasta kyljestä (paarpuurin puoleinen) on kaikki laudat, alinta lukuunottamatta, pudonneet pois kaarilta ja tämän kyljen kaarista on vain yleensä pohjatukki osa jäljellä (liite 2 ja 3, sivukuva sekä projektioskissi).
