Matkakertomus

Hämeenkyrön kirkko 29.11.2006

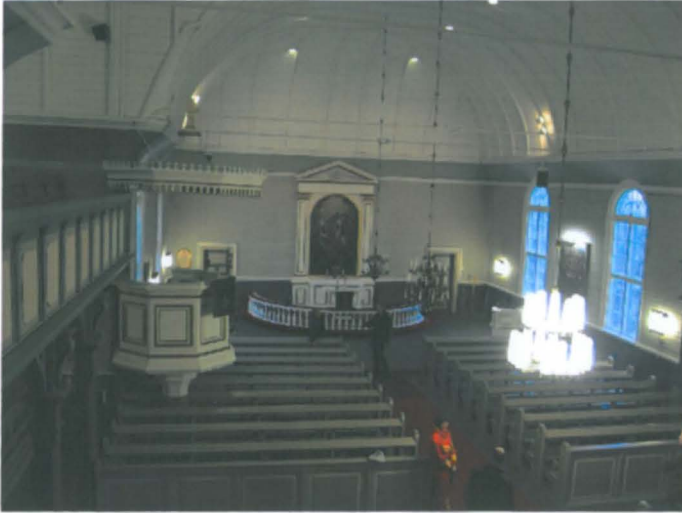
Vanhat kattokruunut on tarkoitus sähköistää. Niistä on maininta jo Museoviraston antamassa lausunnossa 132/603/2006, "...sähköistys on mahdollista tehdä, mutta se tulee toteuttaa poraamalla reikiä alkuperäiseen kruunuun. Ratkaisusta on syytä keskustella Museoviraston kanssa ennen sen toteuttamista.." Paikan päällä oli puhetta, että arkkitehti on ajatellut, että lamput tehdään kynttilöiden paikalle. Viime vuosina on kuitenkin yleistynyt tyyli, että vanhat kynttilät jätetään paikoilleen ja lamput sijoitetaan jonnekin kruunun "sisälle" huomaamattomasti. Museovirasto suosittelee tätä tapaa sähköistykseen. Sähköistys suunnitelman voi lähettää kommentoitavaksi Museovirastoon.

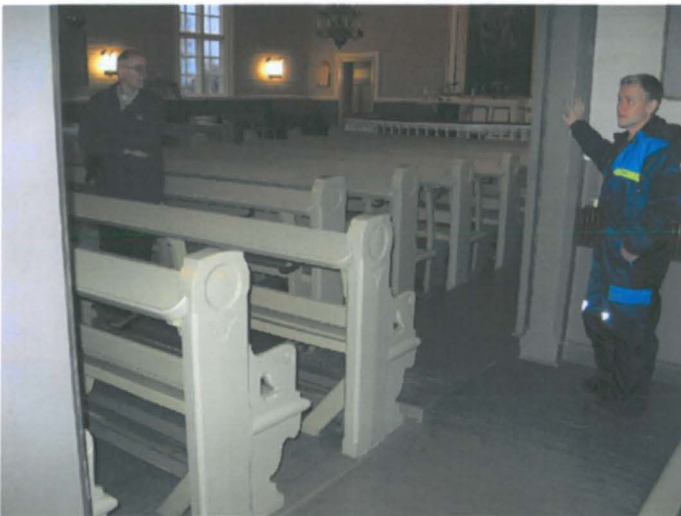
Lausunnossa mainittiin myös, että keskikäytävän luiska olisi tarpeeton, sivulta tulee jo yksi luiska. Paikan päällä huomaa, että sivussa oleva luiska ei ole toimiva ratkaisu, siinä on ahdas 90 asteen kulma ja kaksi korotusta, joista vain toisessa on luiska tällä hetkellä. Kokemusten mukaan kääntymistilaa ei ole tarpeeksi. Keskikäytävän luiska on mahdollinen, koska se on ainoa toimiva paikka sille.
