AULANGON LUONNONSUOJELUALUEEN RAKENNUSTEN KATSELMUS 14.8.2007

Katselmuksessa läpi käydyt rakennukset liittyvät entisen Karlbergin kartanon suureen puistoon. Puiston rakentaminen aloitettiin 1880-luvulla eversti Hugo Standertskjöldin toimesta. Kartano puistoineen siirtyi Hämeenlinnan kaupungille 1926 ja Suomen Matkailuyhdistykselle 1936. Puisto eli Aulangon luonnonsuojelualue tuli metsäntutkimuslaitoksen haltuun 1963 ja Metsähallitukselle 2002. Alue kuuluu myös Hämeenlinnan kansalliseen kaupunkipuistoon.

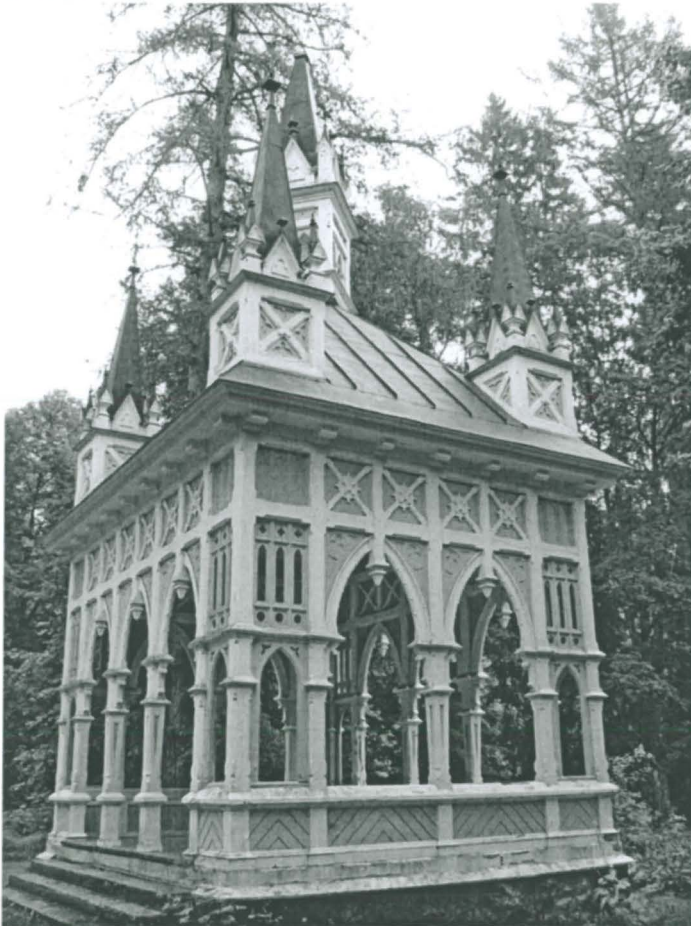
Ruusulaakson paviljonki

REISKAssa kunto: huono

Kunto on kohtalainen, mutta huononee pian, jollei korjauksia tehdä. Pääsyy vaurioihin on liian tiivis maali, jota on lisäksi useita kerroksia puupinnassa. Puu on tiiviin maalipinnan alla paikoin pysynyt märkänä ja lahonnut. Korjauksessa olisi syytä poistaa tiiviit, huonosti kiinni olevat maalikerrokset ja uusia lahonneet puuosat. Uudet puuosat työstetään pinnoiltaan kuten vanhatkin, eli höylätään käsin. Samoin varmistetaan, että kaikki rakenteet tehdään siten, että vesi valuu alas ja pois päin rakennuksesta. Ennen työhön ryhtymistä olisi syytä tehdä väritutkimus, jossa selvitetään paviljongin alkuperäinen väritus. Pikaisella ”rapsutuksella” esille tuli mm. vaalean vihreä sävy. Lisäksi vanhoissa valokuvissa nykyisin mustaksi maalattu peltikatto on vaalea. Peltikatto on nyt hyväkuntoinen, vain kahdella lappeella on hieman levää ja toisella näistä lappeista maali hilseilee räystäällä hieman. Peltikatto kannattaa korjauksen yhteydessä käydä läpi, jolloin levä poistetaan ja huonossa maalissa oleva kohta paikka- maalataan. Mikäli katosta löytyy vanha vaalea sävy, voidaan se myös palauttaa. Portaat ovat alun perin olleet puiset (valokuvan perusteella) ja nykyiset betoniaskelmat on valettu ilmeisesti 7.6.1961 (päiväys kaiverrettu ylimpään askelmaan). Betoniaskelmat ovat kohtuullisessa kunnossa.

Suosittelava työjärjestys olisi, että maalari tekisi väritutkimuksen samalla kun kirvesmies tai puuseppä tekee vaurioituneiden puuosien kartoituksen. Näiden tutkimusten jälkeen sovitaan yhdessä Museoviraston kanssa korjaustyön suorittamisesta (maalinpoisto, puupaikkaukset ja käytettävät värisävyt ja maalityypit).

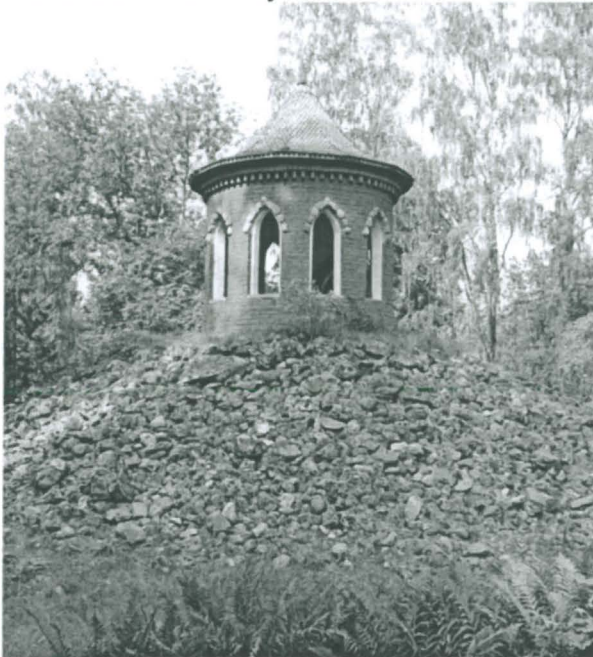
Onnentemppele

REISKAssa kunto: hyvä

Kunto on kimpikatetta lukuun ottamatta hyvä. Vanhoista valokuvista päätellen temppeli on alun perin ollut puhtaaksi muurattu ja siinä on ollut suippokaarinen peiliovi nykyisen lautoaven sijaan. Kuvista päätellen kimpikatteen kimmet lienevät olleet nykyistä suurempia. Temppelille nousevien portaiden yläpäässä on ollut kaiteissa ”portit”, joiden kautta on päässyt kävelemään temppelin ympärillä olevalle tasanteelle.

Temppeli on nyt maalattu muuratuilta osiltaan kauttaaltaan paksulla nykyaikaisella maalilla. Alta kuultaa keltaisia ja punaisia tiiliä sekä mahdollisesti punaista maalia. Ikkuna-aukkojen pielissä vaikuttaa olevan vaalean keltainen kalkkimaali. Sisällä väritys on vaalea ja sisäkatto on vaalean siniseksi maalattua lautaa. Lattia on valettu betonista ja se on halkeillut runsaasti.

Kimpikatto on tehty kattahuovan päälle ja alkaa olla hyvin huonokuntoinen. Kate olisi uusittava mahdollisimman pian ennen kuin se alkaa vuotaa ja turmella hyväkuntoista sisäkattoa sekä muita rakenteita. Ennen kateen uusimista kannattaisi tutkia vanhoista valokuvista kimpkien kokoa ja selvittää ovatko alkuperäiset kimmet olleet nykyisiä suurempia. Samoin on selvitettävä kattokoristeiden muoto ja ulkonäkö. Temppelistä olisi syytä myös teettää väritutkimus tulevaisuutta ajatellen, jotta seuraavissa huoltomaalauksissa voitaisiin alkuperäisiä värejä palauttaa mahdollisuuksien mukaan.

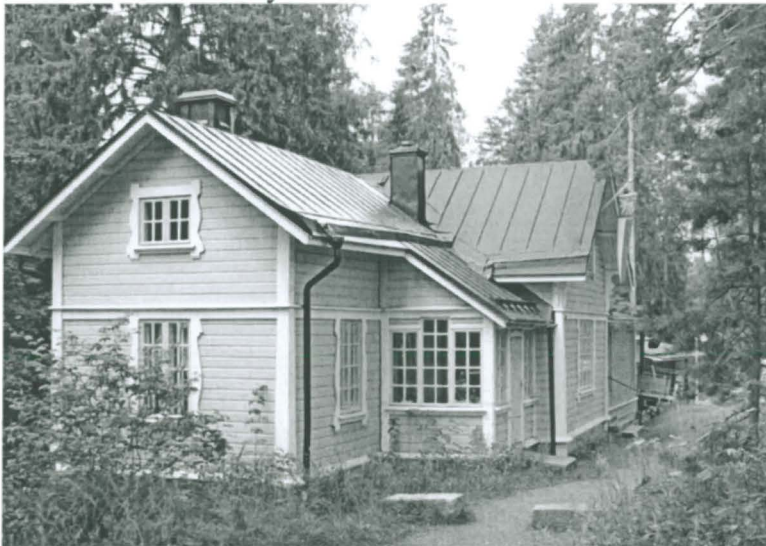
Kahvila

REISKAssa kunto: hyvä

Kahvilarakennusta on korjattu ja laajennettu 2000-luvun alussa, joten se on hyvässä kunnossa.

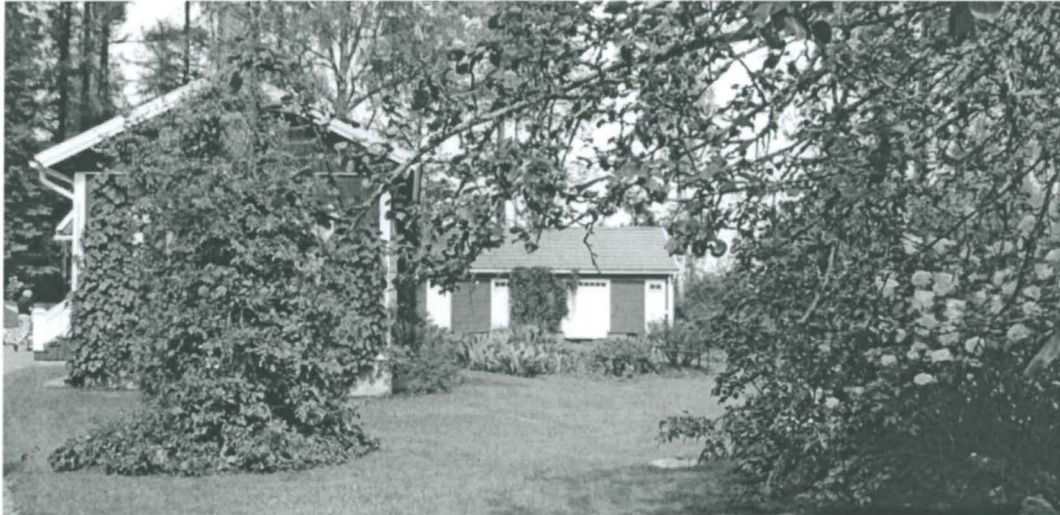
Toimisto ja aitta

REISKAssa kunto: hyvä

Toimisto on julkisivuiltaan porrasta lukuun ottamatta melko alkuperäisessä asussa. Sisätilat ovat lähes kokonaan uudet, vain mm. peiliovia on säilynyt.

Aitasta ollaan tekemässä lisää toimistotilaa. Jo nyt siinä on yksi toimistohuone ja pieni varasto. Aitan ulkoasu tulisi korjauksessa pitää nykyisen kaltaisena pihalle eli päärakennukseen päin ja uusia ikkunoita avata takajulkisivuun. Näin pihapiirin asu ja rakennusten keskinäinen suhde säilyisi luontevana.
