VAASA, SUNDOM (id 2478)
HYLKYKOHTTEEN TARKASTUSKERTOMUS
Museovirasto, meriarkeologian yksikkö
Matias Laitinen 2006

Tarkastuskäynti

Meriarkeologian yksikkö suoritti hyllylle tarkastuskäynnin 19.9.2006. Kohteelle päästiin käymään näin nopeasti ilmoituksen jälkeen, koska yksikkö oli suunnitellut muutenkin yhdistettyä tarkastus- ja kokousmatkaa Vaasaan ja Lohtajalle. Tarkastuskäynnin suorittivat tutkija Matias Laitinen sekä apulaistutkijat Rami Kokko ja Mari Salminen. Lisäksi mukana olivat yksikön yli-intendentti Marja Pelanne sekä tutkija Maija Matikka. Venekuljetuksen järjesti Paul Bäck, ja paikalla olivat myös Michael Borg ja Matts Andersén sekä muutamia tiedotusvälineiden edustajia Sundomin kyläyhdistyksen kutsumina.

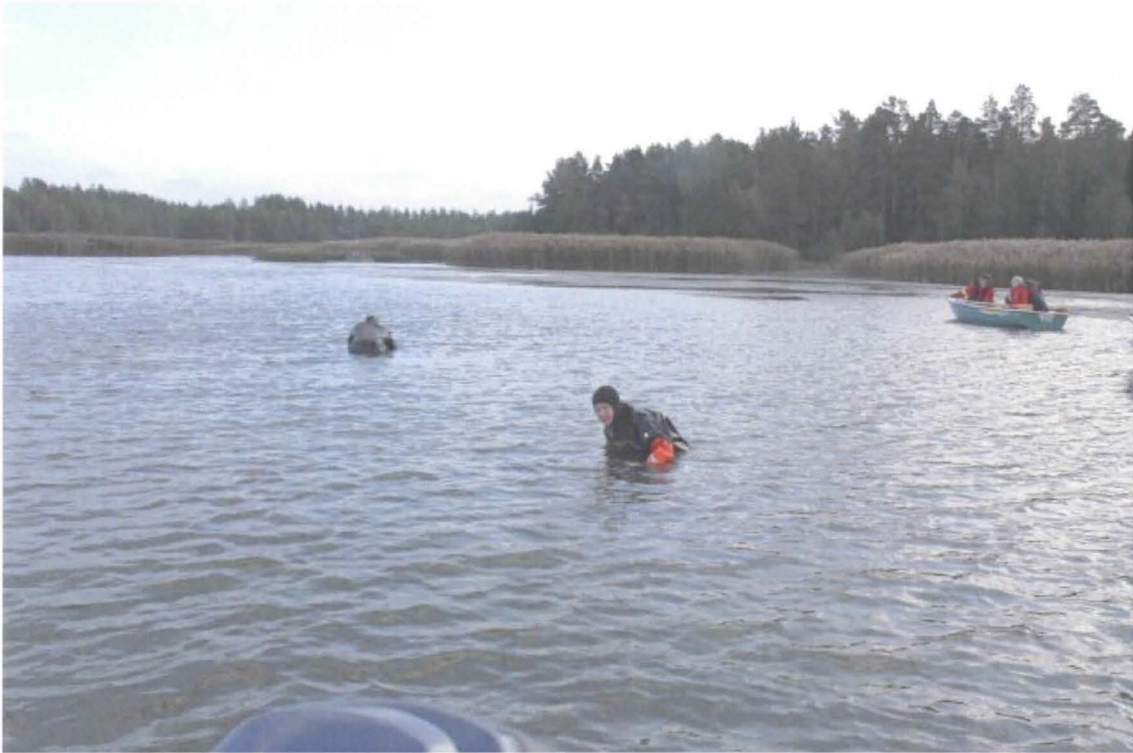
Kuva 1. Hylyn paikka. Sukeltajat Laitinen ja Salminen suurin piirtein kölin vastakkaisissa päissä. Kuvattu pohjoisesta, kuvaaja Rami Kokko.

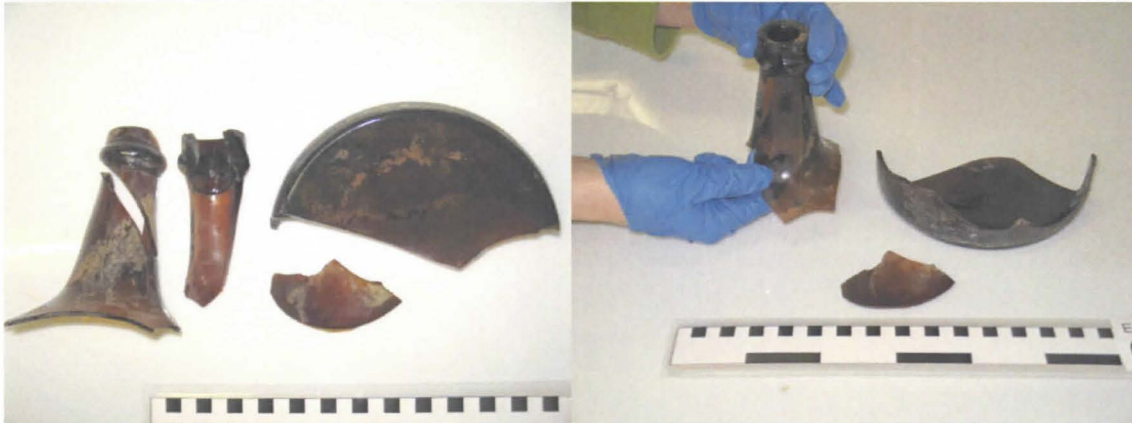
Hylyn luoteispäässä, viimeisten pohjatukkien välissä, pohjalaudoituksen päällä oli krustittunutta rautaa sekä ruskean lasipullon kappaleita. Käsin tunnustelemalla havaitut lasipullon kappaleet (5 kpl) nostettiin ja kuljetettiin Helsinkiin tarkempaa ajoitusta varten. Kappaleet ovat laakean, tasapohjaisen pullon puolikas pohjaosa, suuosa sekä osa kaulasta. Pullo on puhaltamalla valmistettu ja lasiaines on tumman ruskeaa. Tutkija Georg Haggren Museovirastosta arveli kappaleiden valokuvien perusteella että, pullo on arviolta noin 1800-luvun puolivälistä. Hänen mukaansa pullon alkuperä lienee Suomi tai Ruotsi, molemmin puolin Pohjanlahtea oli tuolloin monta lasitehdasta, jotka valmistivat tämäntyyppistä, yksinkertaista talouslasia (sähköpostiviesti Haggren-Laitinen 1.10.2006).

Kuvat 2. ja 3. Vaasa, Sundom, hylystä löytyneet pullon osat. Kuvaaja: Sari Pouta

Pullon osat olivat liejukerroksen peitossa hyllyn rakenteiden välissä mutta pohjalaudoituksen päällä. Löytöpaikka oli pohjatukkien välissä, aivan kölilinjan vieressä eli kohdassa johon alusten pilssiin joutuneet esineet ja roskat päätyvät. Pullon joutumista hylkyyn jälkikäteen ei voida sulkea pois, mutta minusta vaikuttaa siltä että se liittyisi aluksen käyttöajankohtaan.
