Matkakertomus

AULANGON LUONNONSUOJELUALUE

14.11.2007

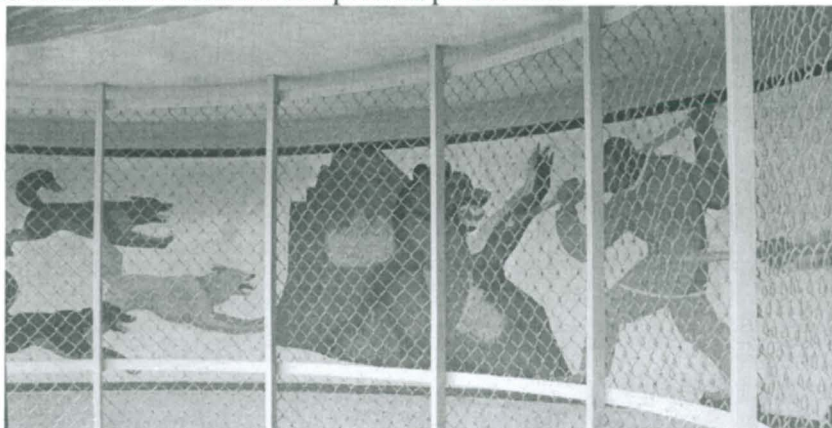
- **Tasanne ja seinämaalaukset:** Laasti-intarsiaa on korjailtu aiemminkin vuosien varrella. Betonirakenteen raudoitukset ovat osin liian pinnassa ja rautojen ruostuminen aiheuttaa maalauksen kirkkaamista alustastaan. Koko rakenteesta tulee teettää kuntotutkimus, selvittää raudoitusten paikat, ylätasanteen vedeneristys ja näiden perusteella valmistella korjaussuunnitelma. Laasti-intarsiasta voi sen jälkeen teettää konservointisuunnitelman. On myös selvitettävä, onko rakenteesta olemassa alkuperäisiä piirustuksia.

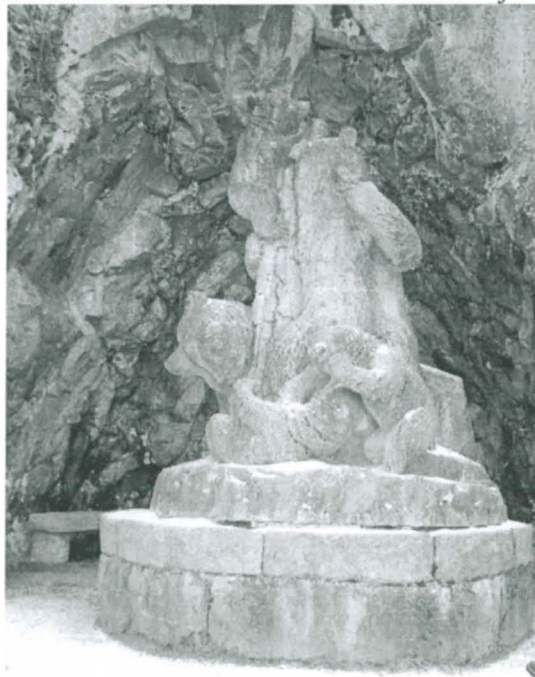
- **Karhuperhe-veistos** on Robert Stigellin vuolukivestä veistämä. Veistos on pääosin hyväkuntoinen. Veistos on tehty useammasta palasta, ja niiden saumat ovat osin rapautuneet ja vaativat suurelta osin uudelleen saumausta. Veistoksesta olisi syytä poistaa sammaleet ja samassa yhteydessä suorittaa vauriokartoitus ja sen perusteella toimenpideohjelma. Työ on hyvä teettää konservattorilla, ohjeistusta löytyy mm. Museoviraston ”Hautamuistomerkkien hoito” julkaisusta.

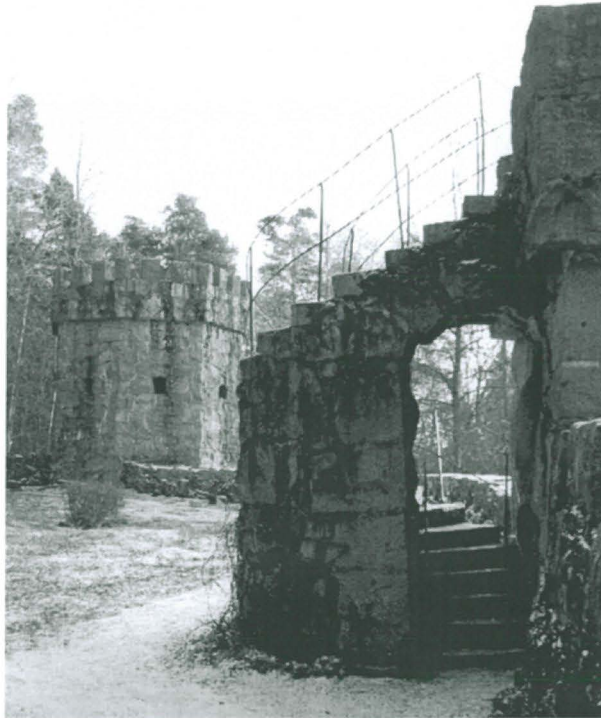
- **Rauniolinna:** Muurien rakenteita on aikojen kuluessa korjattu monin tavoin. Mm. porrastorneissa on eri-ikäisiä rautavanteita vahvikkeina. Sisäänkäyntikäytävä Aulangontieltä tieltä linnaan oli huolestuttava, holvissa oli havaittavissa liikkuneita kiviä ja kyseisen kohdan yläpuolella on raskas kivimuuri. Kohta tulisikin tutkia mahdollisimman nopeasti rakenneinsinöörin toimesta ja tutkimuksen perusteella päättää, onko alikulkukäytävä turvallinen tällä hetkellä. Linnan pihan maa-aines on alkanut "kadota" eli on syntynyt maanalaisia onkaloita, joihin maa vajoaa. Syy tähän ilmiöön on selvítettävä (maaperätutkimus) ja samalla on selvítettävä, miten pihan maa-aineksen paino vaikuttaa muureihin, kestävätkö muurit sen. Rauniolinnan korjauksesta on arkkitehti Merja Härön ja rakennesuunnittelija Tapio Jauhiaisen suunnitelmat vuodelta 1998, jotka olisi syytä päivittää, esim. muurien ja tornien kivirakenteiden kuntotutkimus sekä rakennetutkimus. Työtä voisi tarjota TTY:n rakennetekniikan osastolle tai HAMK:n rakennuspuolelle.
