AULANGON LUONNONSUOJELUALUE

M U I S T I O

18.5.1995

Näkötornin ja Graniittilinnan (Rau-
niolinnan) korjaustarvetta selvittä-
vä katselmus Aulangolla 17.3.1995.

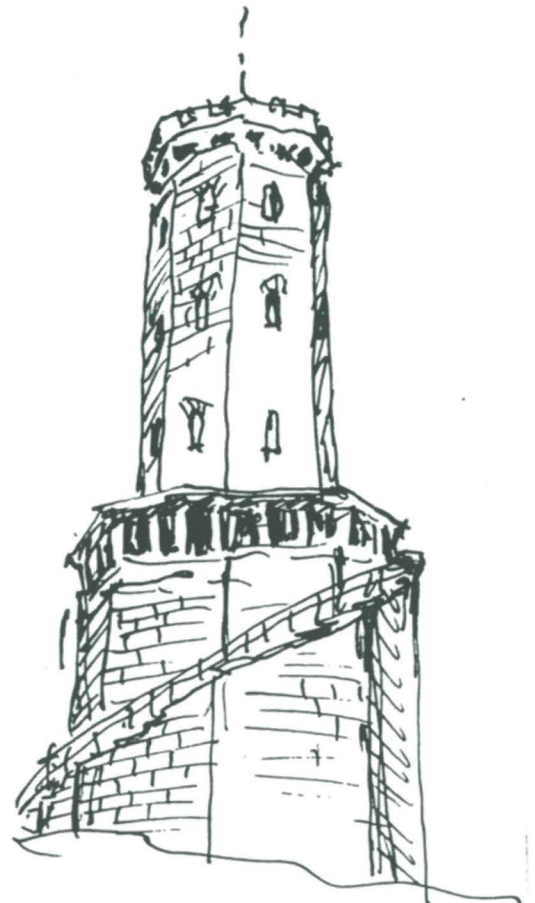
Etupäässä tornin yläosien ja sisään-
tuloterassin kohdalla olevien muuri-
pintojen (ulkopuoli) kalkkivalumat
ovat lisääntyneet viimeisten 30 vuo-
den ja etenkin 10 vuoden aikana.
Ulkopuolista uudelleen saumausta ei
ole tehty.

Kalkkivalumat pestään pois muuripin-
noilta. Rikkoutunut saumaus avataan
käsityökalulla ja laasti, josta on
sideaine kulkeutunut veden mukana
pois (=hiekkaa) puhalletaan paineil-
malla pois. Mikäli rapautuneen sau-
malaastin alue ulottuu vaakasaumassa
yli 20 cm:n syvyyteen ulkopinnasta
on saumaan lyötävä, joka harkon koh-
dalle kaksi noin tuuman levyistä
puukiilaa. Saumattava alue kastel-
laan ämpärillä ja saumaus suorite-
taan seuraavana päivänä Parmu-muu-
rauslaastia käyttäen. Puhdistetut
saumat on täytettävä kokonaan. Sau-
maamiseen käytetään rasvaprässiä.
Kalkki pestään pois kivipinnoilta.

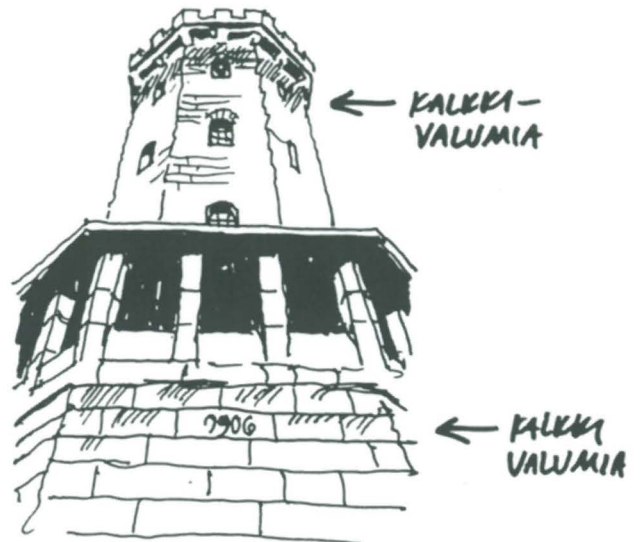
Todettiin tornin sisätilan kosteuden
aiheuttavan vaurioita välipohjien
rakenteille ja ikkunoille.

K o r j a u s : Sisääntulotason mo-
lempien ovien yläpuolella olevien

kuusiruutuisten lunetti-ikkunoiden kahden keskimmäisen ruudun lasit poistetaan ja tilalle asennetaan noin # 5 mm:n teräslankaverkko lasituslistoilla kiinnitettynä. Tornin ylätasanteen ovesa olevan ikkunan alapuolelle tehdään ikkunan levyinen noin # 5 mm:n sisäpuolisella verkolla varustettu metallirakenteinen tuuletussäleikkö.

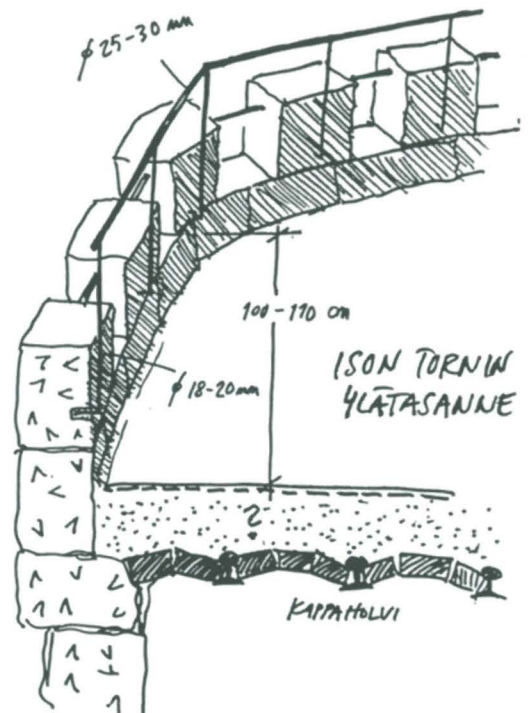
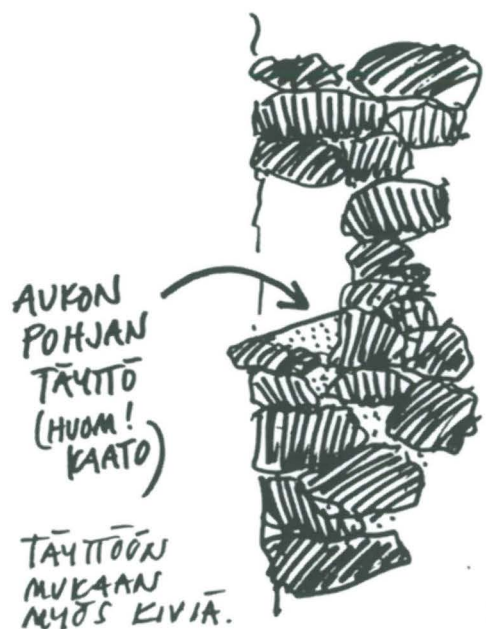
Tässä esitettyjen korjaustoimenpi- teiden jälkeen torni voidaan avata yleisölle. Tornin yleisökäytölle nykytilassa ei nähty muita esteitä kuin matalat ja suuriaukkoiset kai- teet.

Tornin juuren ulkopuolisen pullistuman alueen saumt puhalletaan paineilmalla puhtaiksi ja suoritetaan täyttö M 100/300-laastilla. Puhallus ja täyttö suoritetaan muutaman neliön alueella kerralla ja siirrytään aina välillä muihin työkohteisiin laastin kovettumisen ajaksi. Täyttö aloitetaan alimmalta korjattavalta alueelta ylöspäin edeten myöhemmin laadittavan työselityksen mukaan.
