MUINAISTIETEELLISELLE TOIMIKUNNALLE.

Alatornion pitäjän aikaisempi kirkko.

ALATORNION KIRKKO.

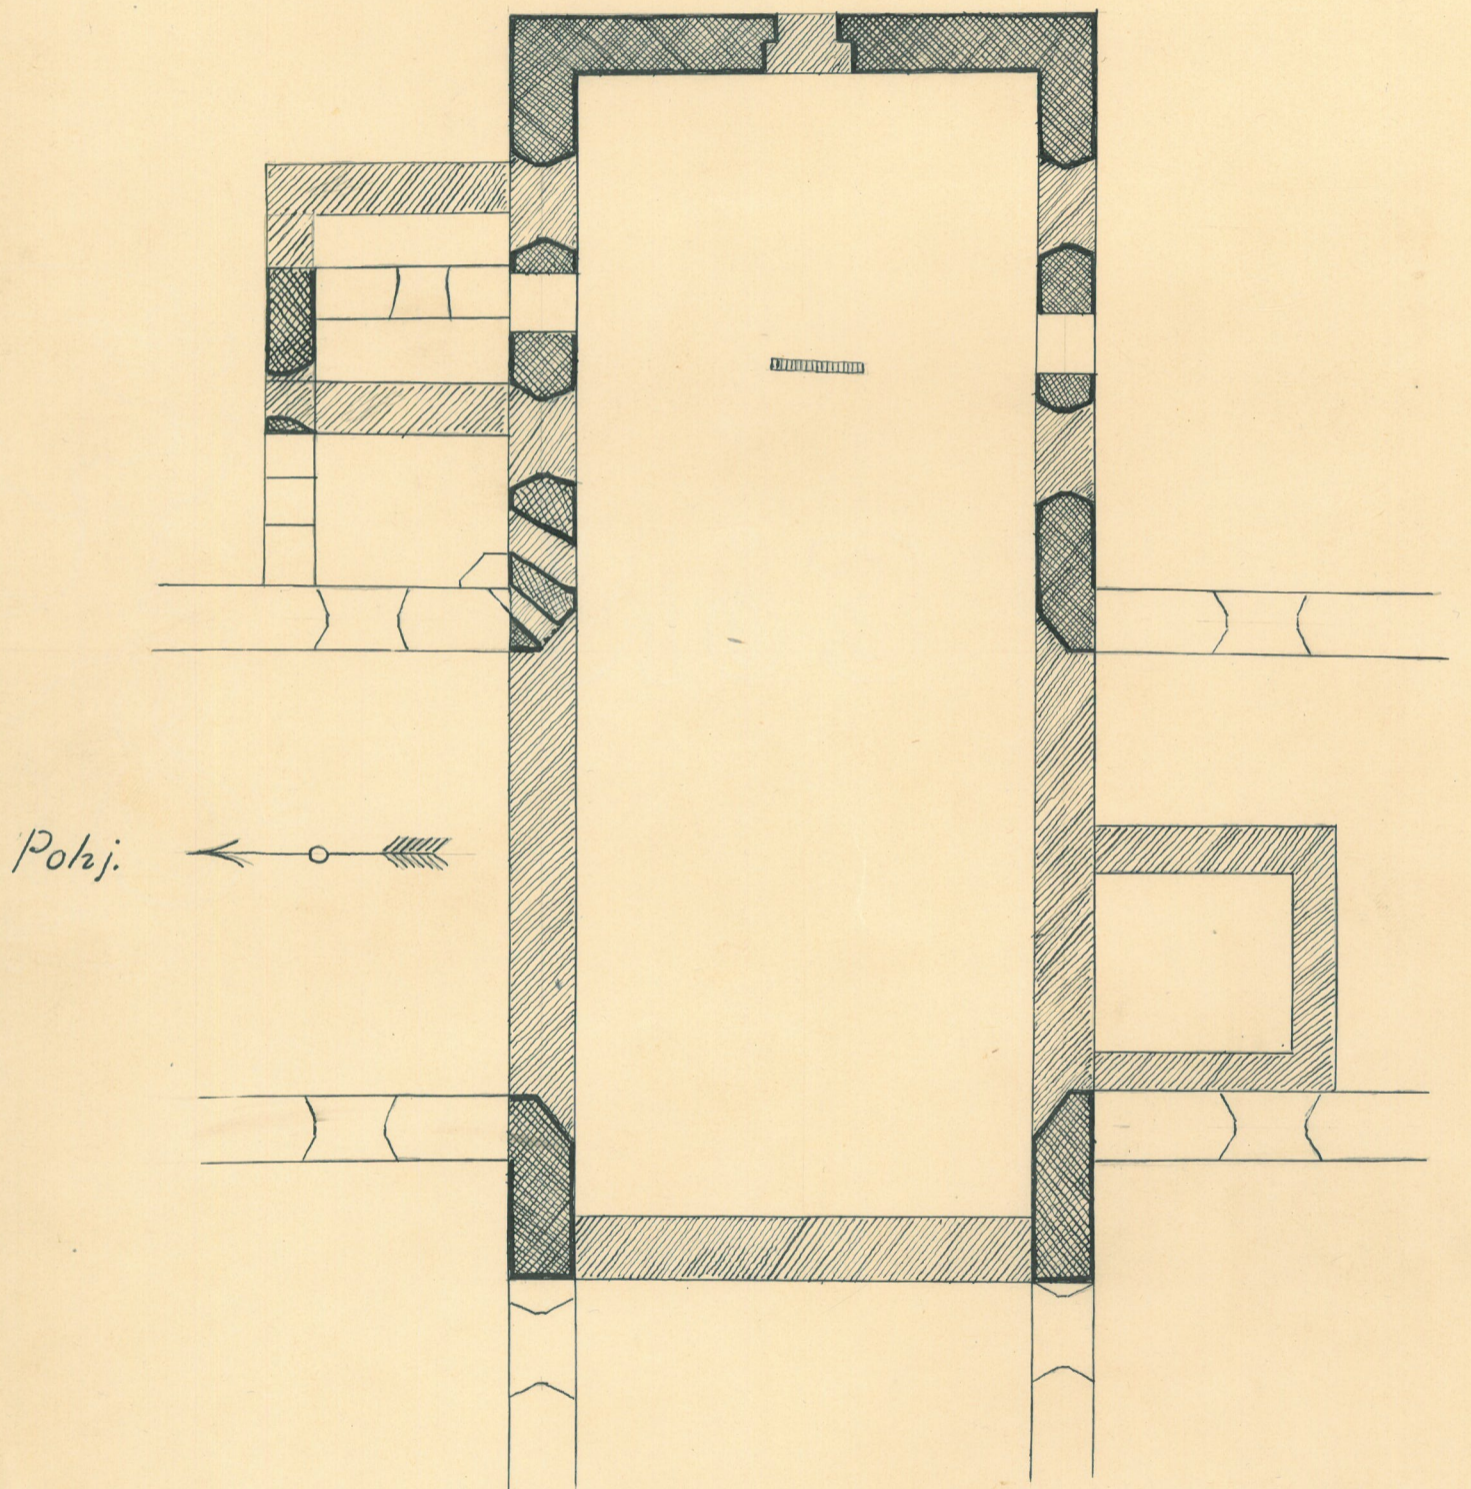
Aikaisempi kirkko on ollut suorakaiteen muotoinen ja sen itäosa, toisin sanoen, sen itäpääty ja *osa* itäpuolen pitkistä seinistä on nykyisessä kirkossa jäljellä. Pitkien seinien (pohjoisen ja eteläisen) revittyjen osien perustukset ovat puretusta kirkosta kaikkein selvimmin näkyvissä nykyisen lattian alla. Verrattain korkealla heti lattian alla ne kulkevat itäristin sivuseinien jatkona ja siis samansuuntaisina poikki pohjoisen ja eteläisen risti-

haaran yhtyen läntisen ristin vastaviin seinämuureihin. Noin kahden metrin päässä vinojen sisäkulmien länsiristin puoleisista laidoista kääntyy entisen kirkon läntinen päätymuuri kulkemaan länsiristin poikki, joten läntisen ristihaaran sivuseinien etäiset osat ovat myöskin vanhan kirkon alkuperäisiä seiniä.

Päinvastoin kuin pitkien seinien perustukset on läntinen päätyseinä piirustuksineen suurimmaksi osaksi hävitetty. Sivuseinistä ulostyöntyvät niiden kanssa liitteessä olleet päätyseinän peruskivet osoittavat selvästi seinän paikan. Sensijaan ei mikään merkki ole jäänyt ilmoittamaan länsipäädyssä mahdollisesti olleen oviaukon paikkaa.

Aikaisempi kirkko on siis pohjakaavaltaan aivan tavallista keskiajan kirkkotyyppiä; runkokuone suorakaiteen muotoinen, eteläpuolella lähellä länsipäättyä asehuone, pohjoispuolella lähellä itäpäättyä sakaristo. Runkokuone on ollut 30 m pitkä ja 12 m leveä, sakaristo 5 m pitkä ja 4,5 leveä sekä asehuone 5 x 5. Seinien muuraus on aivan tavallista keskiajan valumuurausta, runkokuoneen seinien vahvuus on 152 cm sakariston ja asehuoneen 120 cm.
