TARKASTUSSUKELLUSLOMAKE

TARKASTUSSUKELLUSRAPORTTI

Järvön hylyn (id.no 2382) tarkastuskäynti 12.10.2011

Laatinut Rami Kokko 19.10.2011

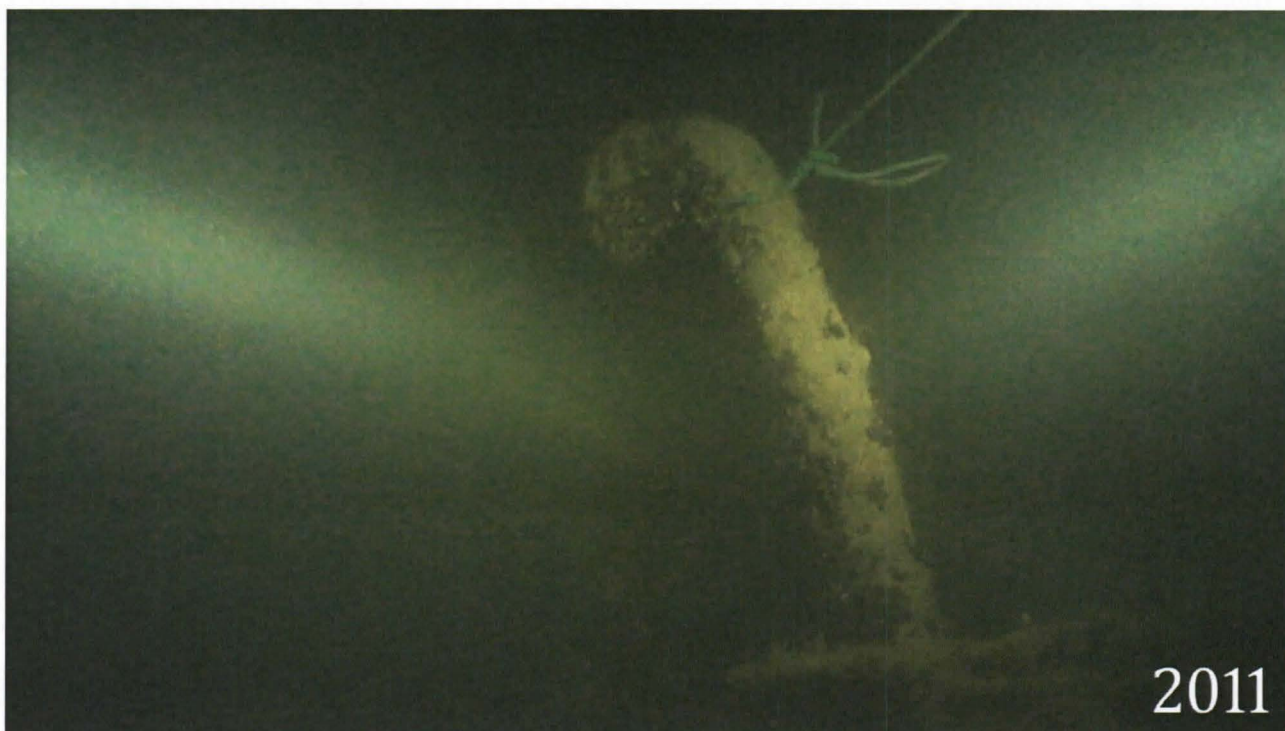
Videokuvaus aloitettu pinnalla, kuvattu kanisteria ja narua, ja aloitettu laskeutuminen hyllylle narua seuraten. Naru kiinnitetty keulassa styrrpuurin (SB) puolella olevan ankkurin rautatukkiin (Kuva 1). Tukin toisessa päässä myös selvä kuluma krustissa, mahdollisesti aikaisemman kiinnitysnaulun syövyttämä. Ranapalkin kärjessä olevan metallitangon päässä myös kulumaa krustissa.

Kuva 1. Keulan rauta-ankkuriin kiinnitetty poijuköysi.

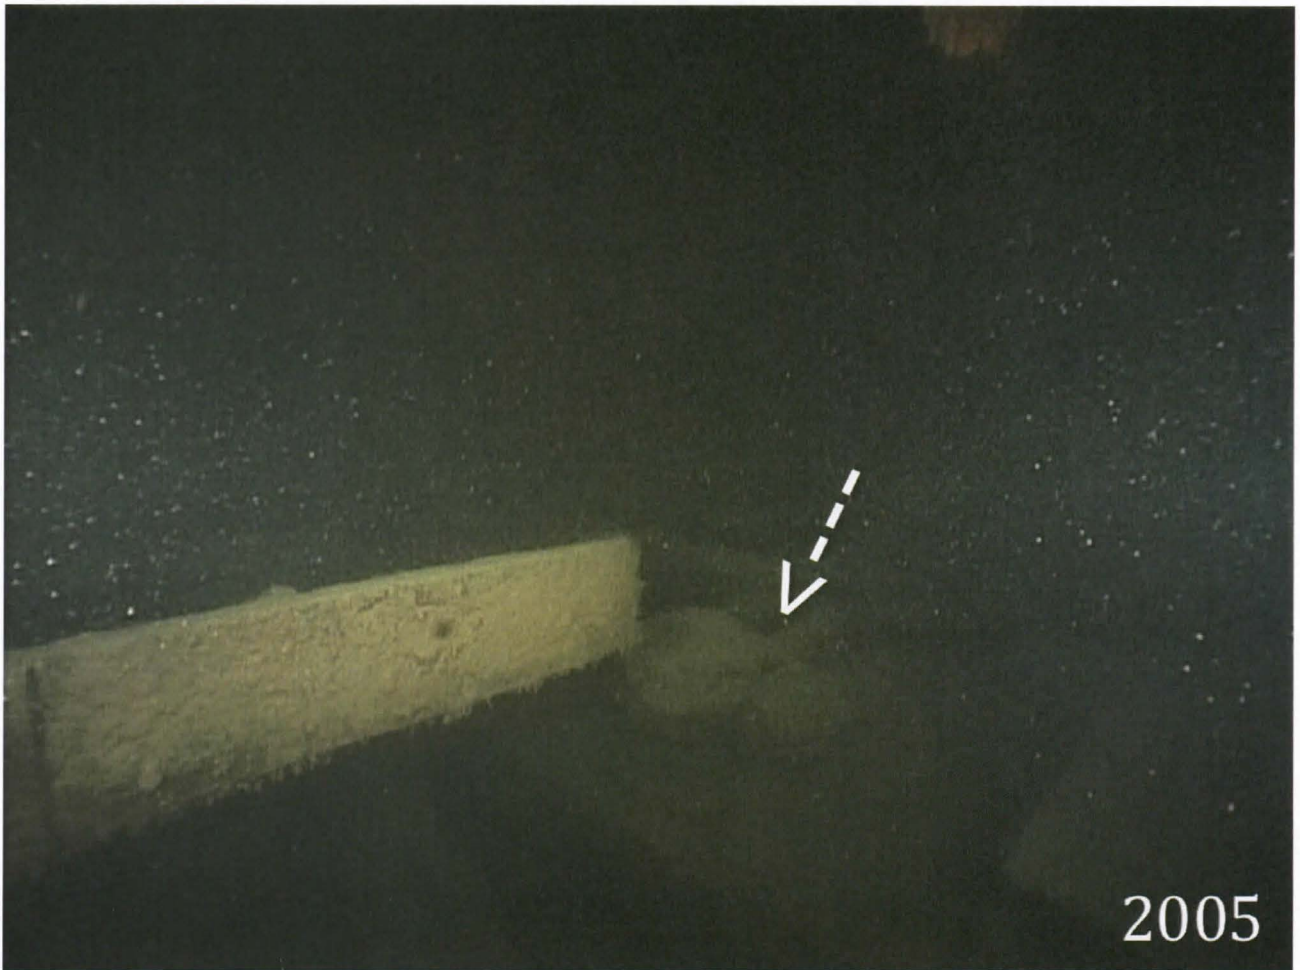
Kuva 2. Kaksi vierekkäistä plokia keulan välikannella (BB-puoli).

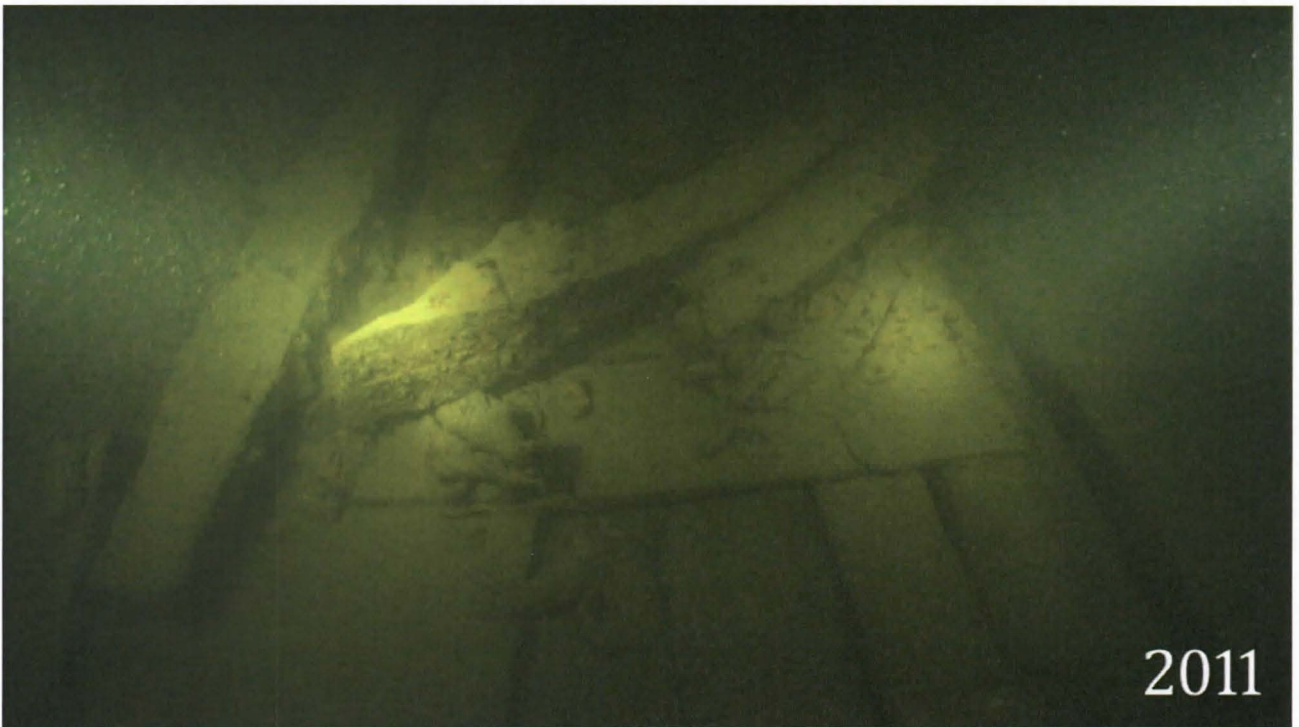
Yleisesti voidaan todeta, että keulan alueella ei ole havaittavissa hyllyn rakenteiden rikkoontumista toisin kuin perän puolella. Näkyvinä todisteina luvattomasta hylkyyn kajoamisesta ovat kuitenkin ankkuriin kiinnitetty poijunaru ja hankausjäljet ankkuritukin toisessa päässä. Keularuuman välikannen BB-puolelta on kadonnut kaksi suurehkoa plokia.

Kuva 3. Plokit kadonneet keulan välikannelta (BB-puoli).

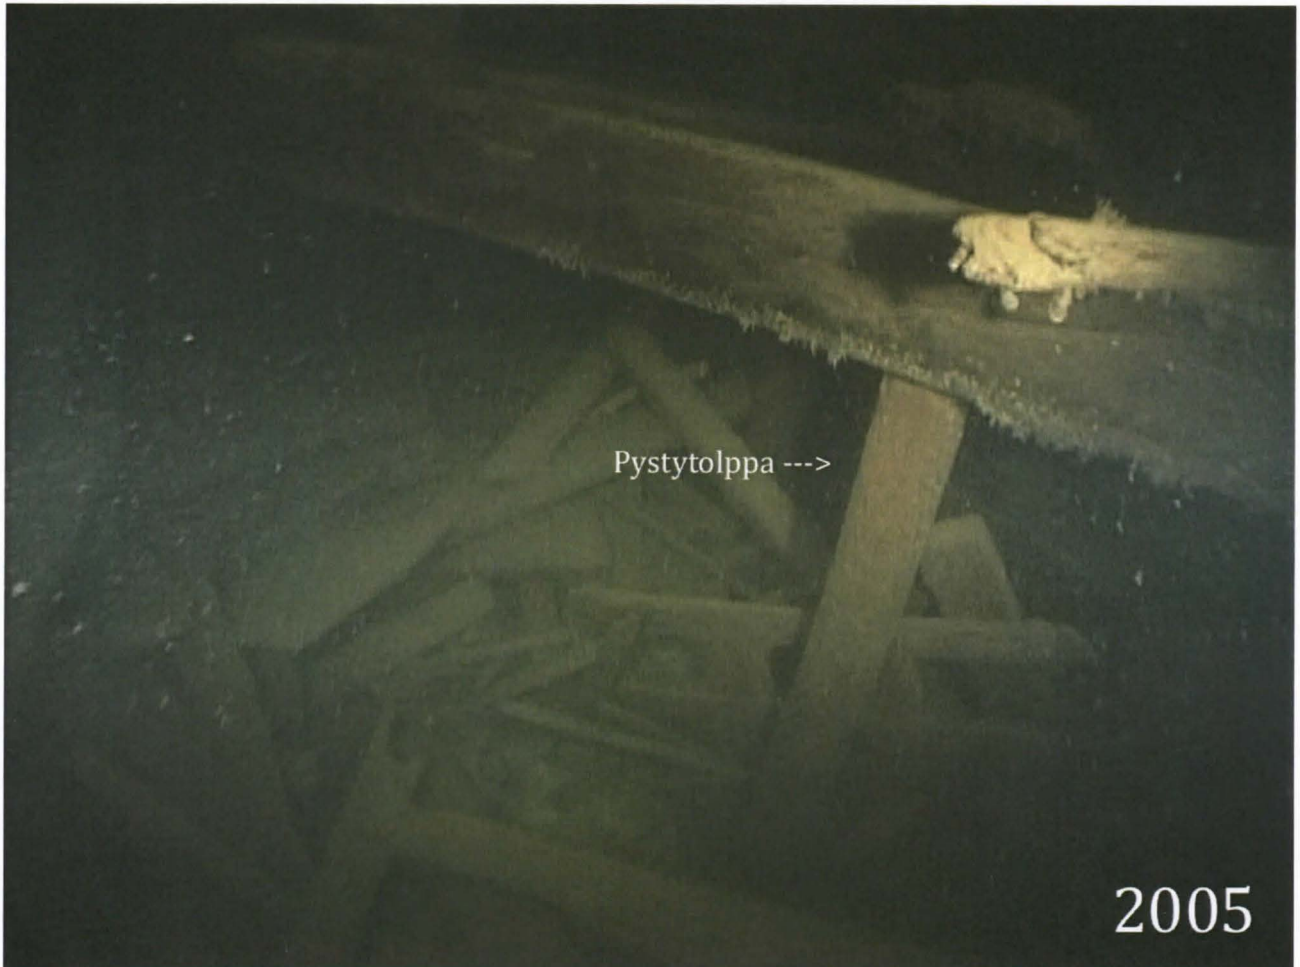
Siirrytty laidan päällä nojaavan keulamaston yli kohti laivan keskilinjaa ja kuvattu ruuman sisällä näkyvää vaaleaa, vääntynyttä metalliputkea (pumpun putki?). Jatkettu hyllyn keskilaivasta kohti perää. Kuvattu mm. ruumaa keskilaivan kohdalla sekä taaempaan SB-laidan päällä makaavaa raakapuuta. Kuvattu välikannen kansipalkkia (perähytin lattiaa tukeva). Kansipalkki tai palkkia tukeva pystytukitolppa on siirtynyt pois paikoiltaan (Kuvat 4 ja 5). Vuonna 2005 tolppa on vielä tukenut kansipalkkia.

Kuva 4. Välikannen kansipalkkia tukeva pystytolppa.

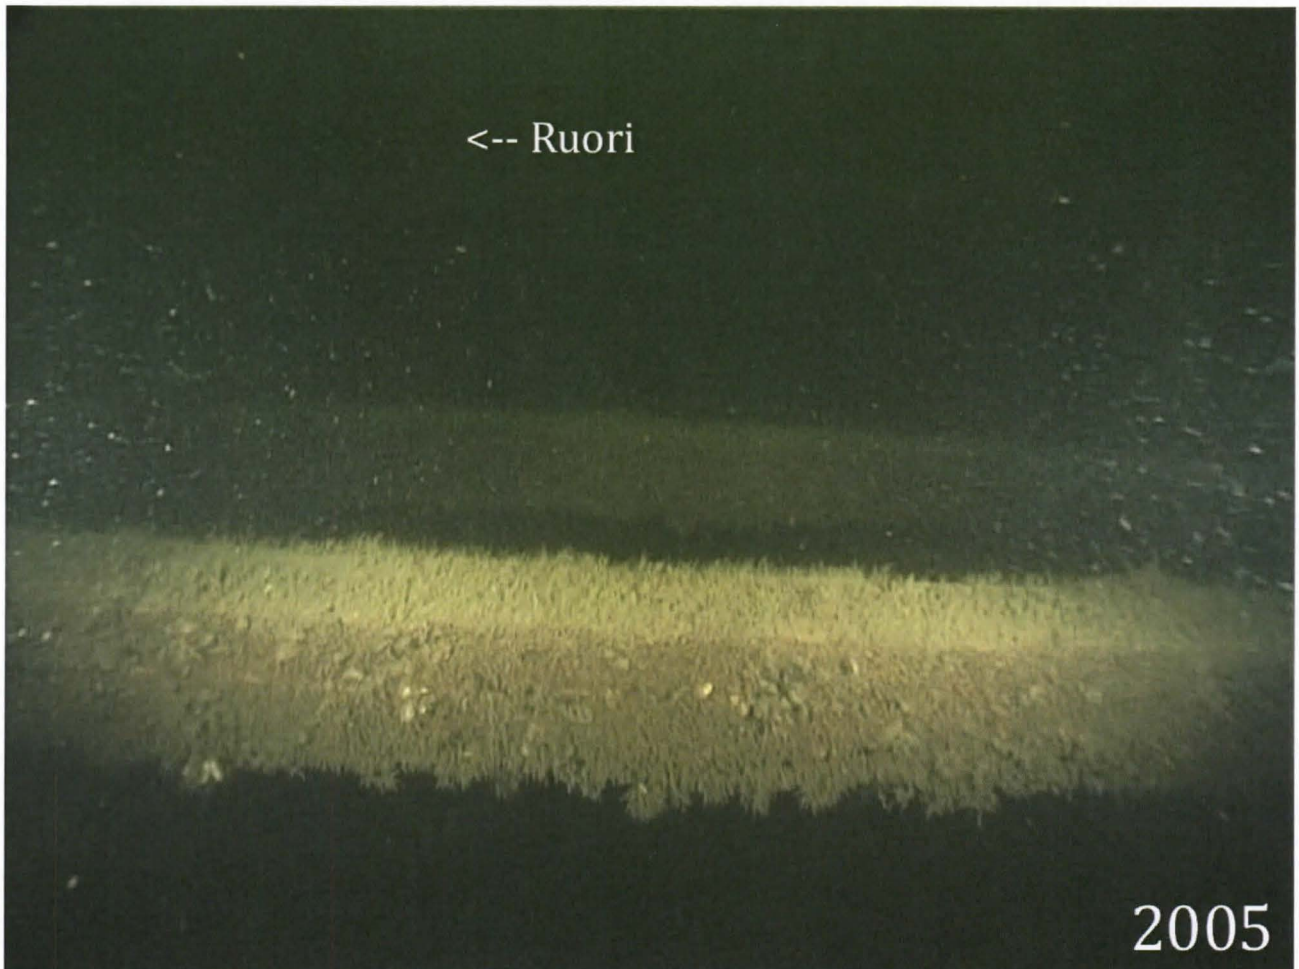
Perähytissä huomattavissa myös muita selkeitä muutoksia, esimerkiksi perähytin kansipalkit ovat romahtaneet alas välikannen/perähytin lattian tasoon (Kuvat 6 ja 7). Palkkeja tukevat ruosteiset rautapolvet ovat paikoitellen näkyvillä molemmilla laidoilla. Kuvattu välikannen alapuolista ruumatilaa hyllyn SB-puolen takareunaa kohti. Yksi plokki tallennettu videolle. Kuvattu myös välikannella olevaa vaaleaa, litistynyttä metalliesinettä (pata?), jonka päälle on romahtanut perähytin kansipalkki (Kuvat 8 ja 9). Aikaisemmin metalliesineen vierellä maannutta keramiikkapulloa ei pystytty nyt paikantamaan. Perähytin lattialautoja siirretty sivuun erityisesti perähytin BB-puolelle.

Kuva 6. Perähytin takimmaisiet kansipalkit paikoillaan perän suuntaan kuvattuna. Ruori taustalla.

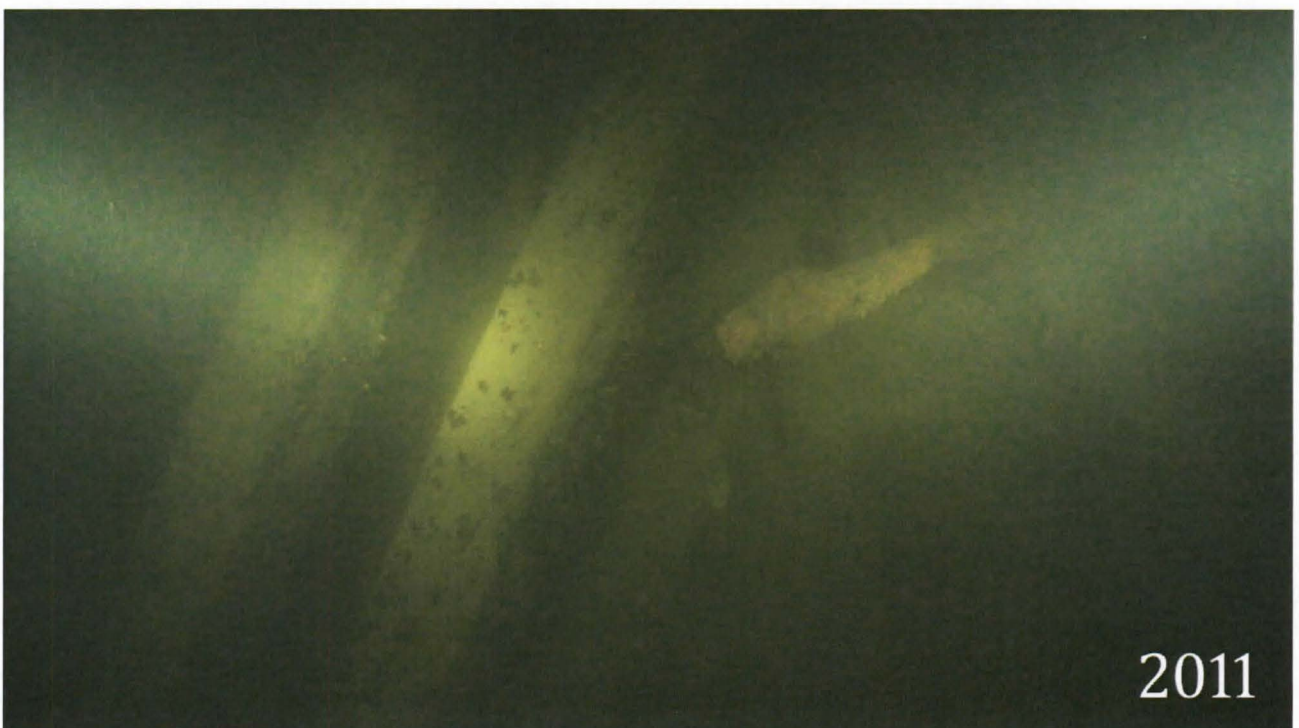
Kuva 7. Alas romahtaneita perähytin kansipalkkeja ja peräsinpinna(?) oikealla.

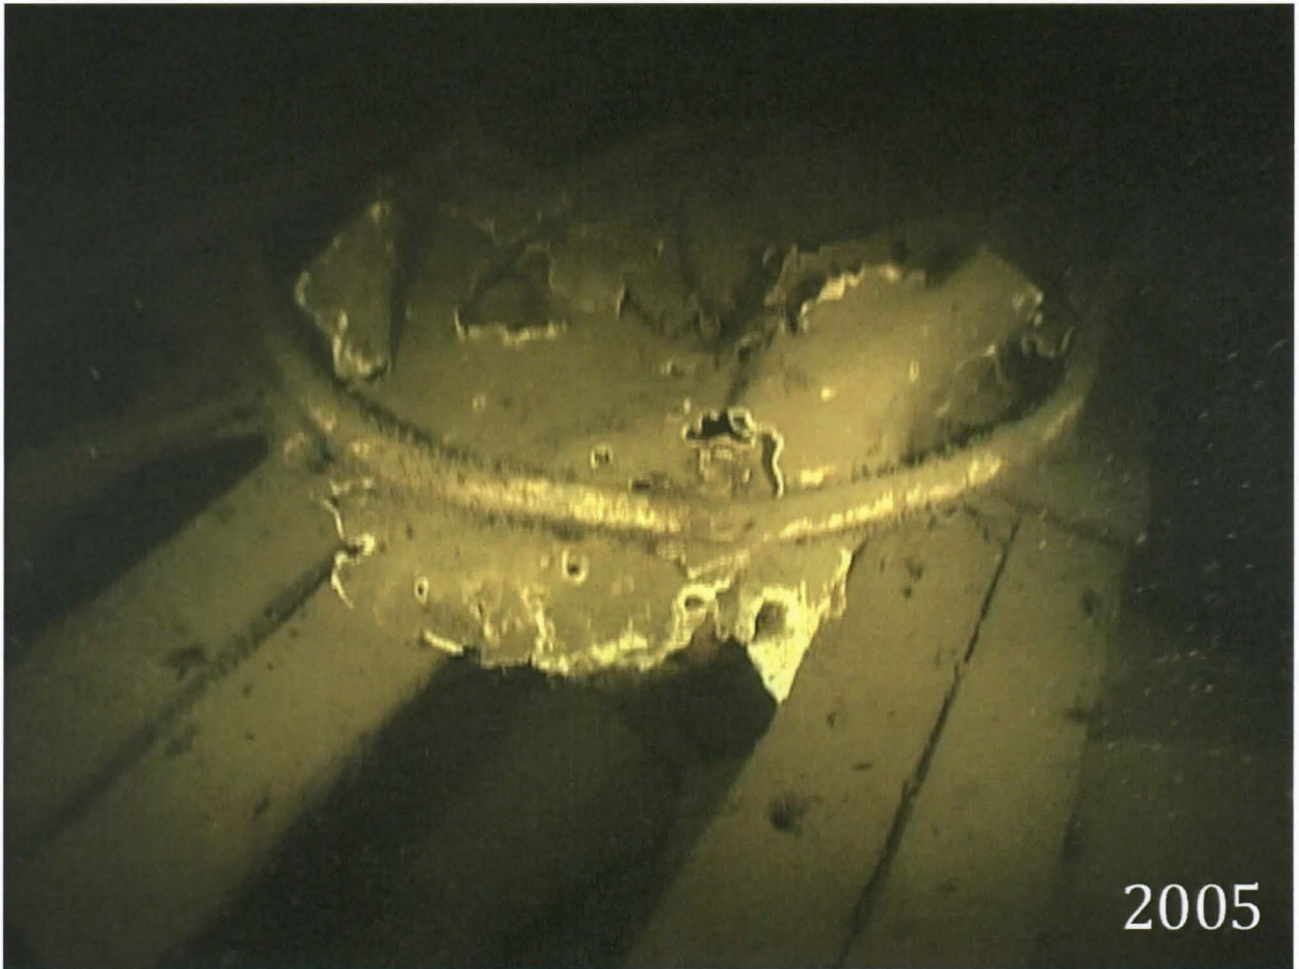
Kuva 8. Litistynyt metalliesine perähytin lattialautojen päällä

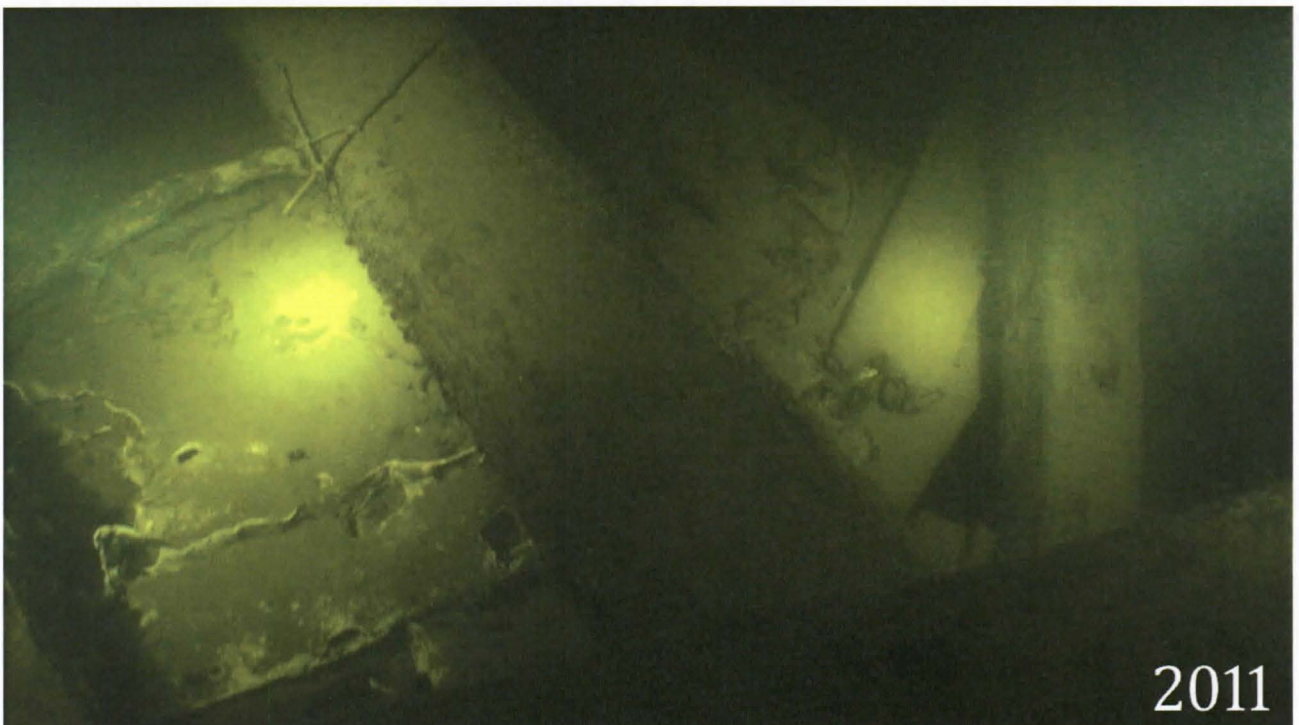
Kuva 9. Litistynyt metalliesine alas romahtaneen perähytin kansipalkin alla.

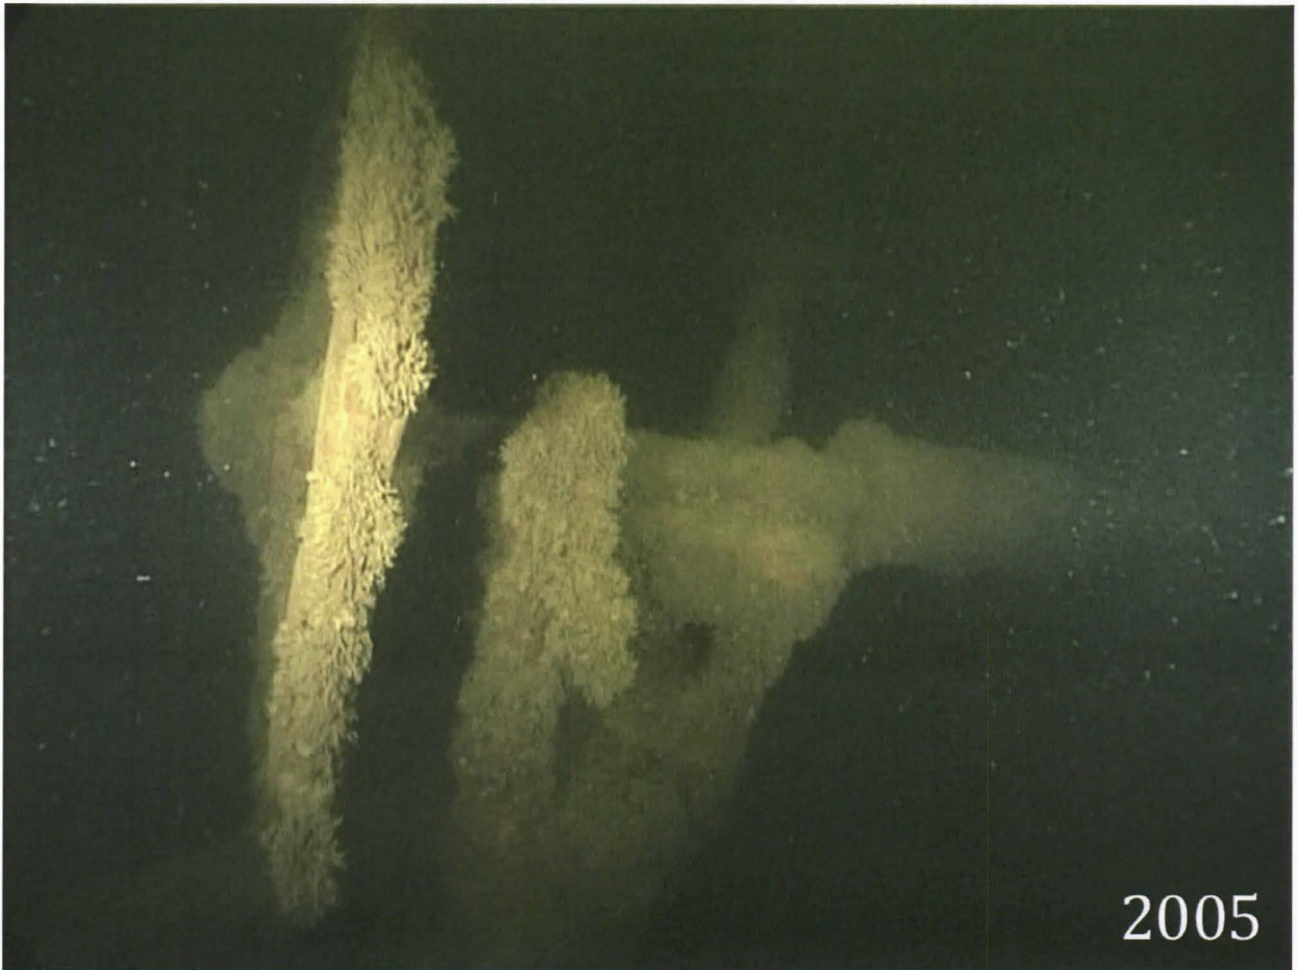
Ruori on pyörähtänyt n. 45 astetta myötöpäivään ja tipahtanut viistosti perärangan päälle (Kuvat 10 ja 11). Ruorin alkuperäinen paikka havaittavissa peräsimen päällä näkyvästä ruosteisesta painaumasta (Kuva 12). Rautainen ruorin akseli on keskeltä lähes poikki (Kuva 13). Aikaisemmin takimmaiseen kansipalkkiin nojannut peräsinpinna(?) on kadonnut; todennäköisesti se on irronnut ja pudonnut alas kansipalkin mukana.

Kuva 10. Peräsimen päällä akselinsa varassa makaava ruori.

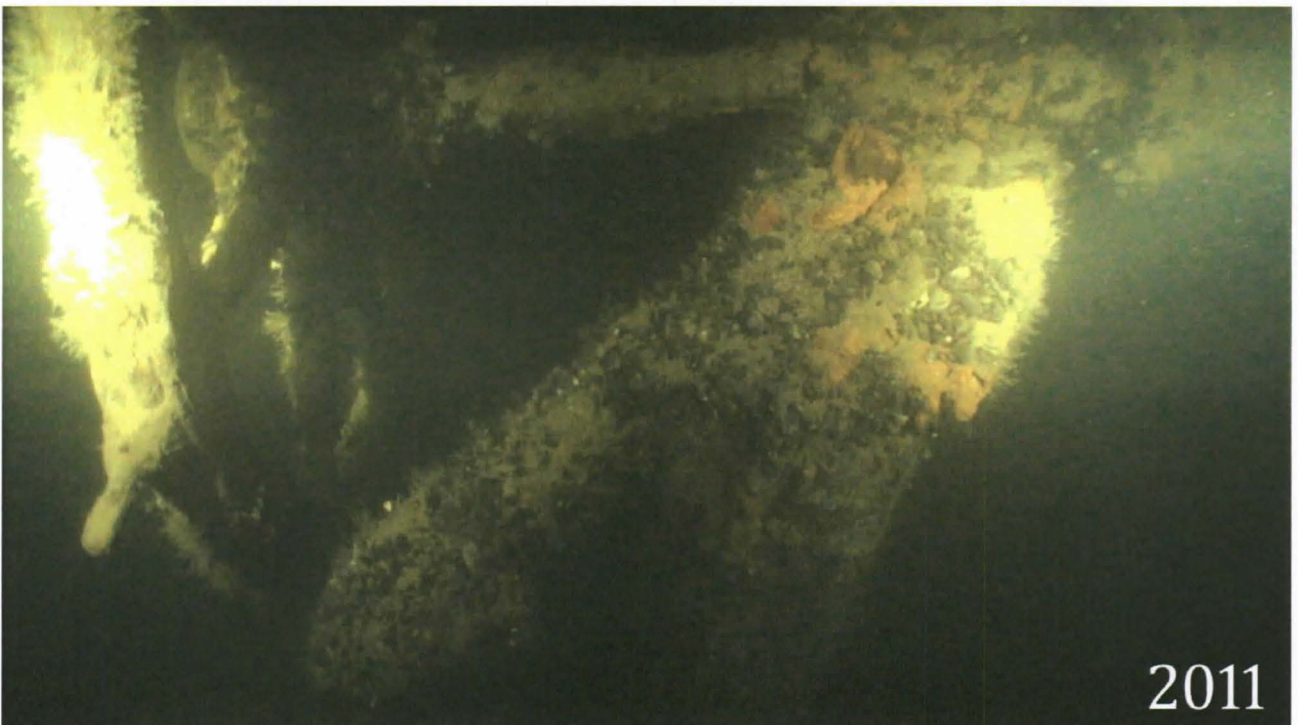
Kuva 11. Ruori on tipahtanut perärangan päälle. Myös aikaisemmin pystyssä ollut "rautatolppa" on vääntynyt alaspäin ja lähes katkennut.

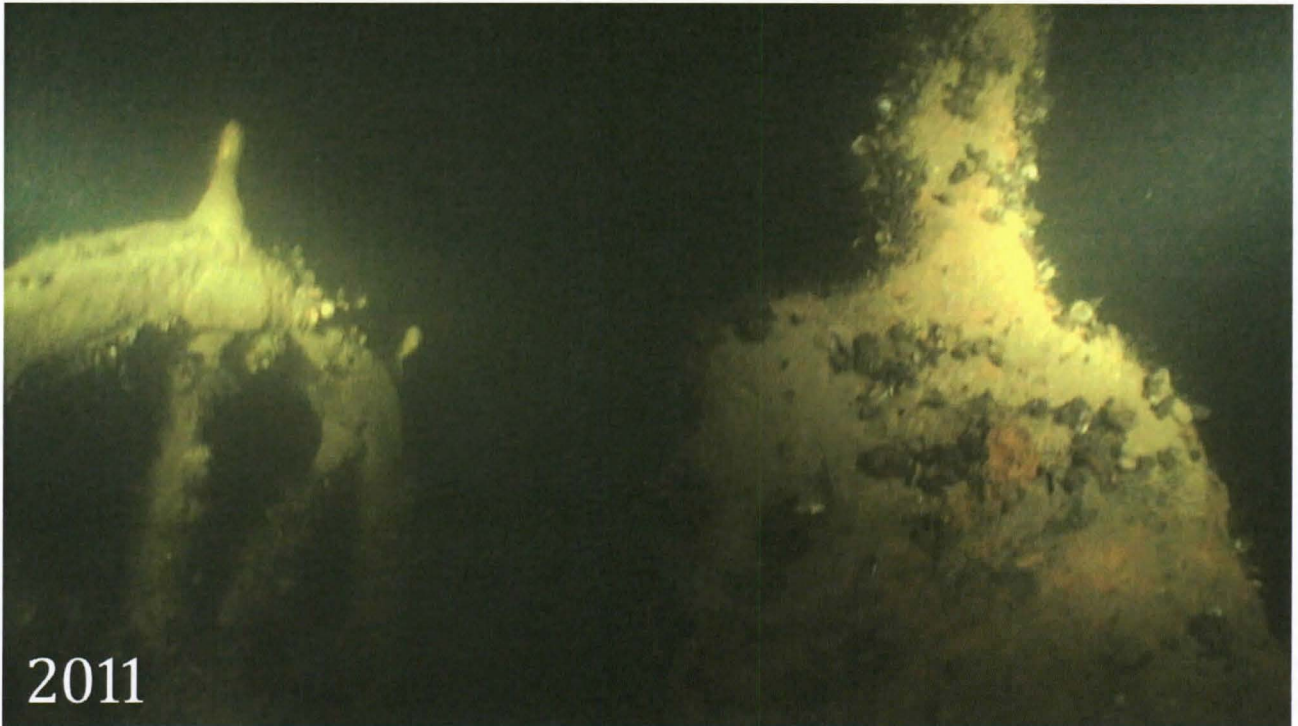
Kuva 12. Ruorin alkuperäinen paikka näkyy peräsimen päällä ruosteisena painaumanä

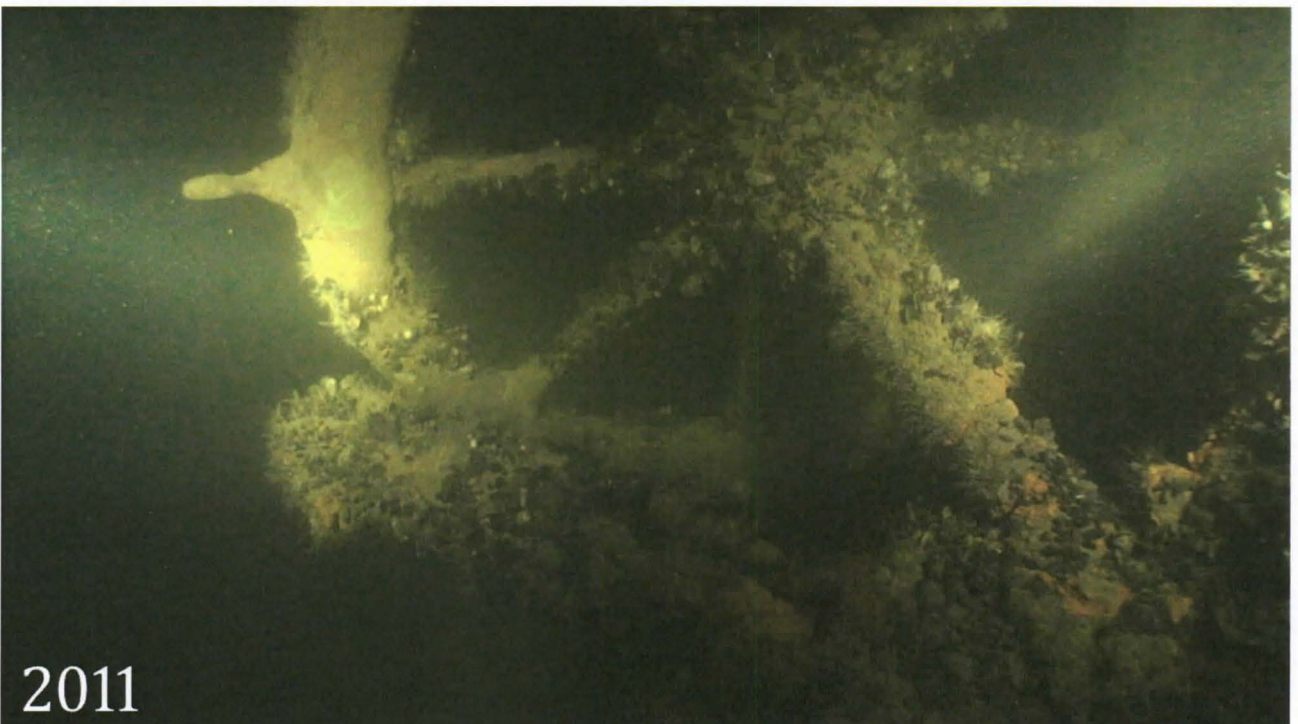
Kuva 13. Ruorin akseli on murtunut lähes poikki.
