TARKASTUSKÄYNTI

Työ n:o: 05.2003.4

Kohdenimi: Vidskär **Muut nimet:****Mmtunnus:****Tarkastuskäynnin aika:** 2003-10-07**Työn ilmoittaja:** Maija Fast / Juhani Tunnela**Paikalla:** Smm: Tutkijat Stefan Wessman, Matias Laitinen, työmestari Pekka Paanasalo.

VIDSKÄR TYÖ N:O 05.2003.4

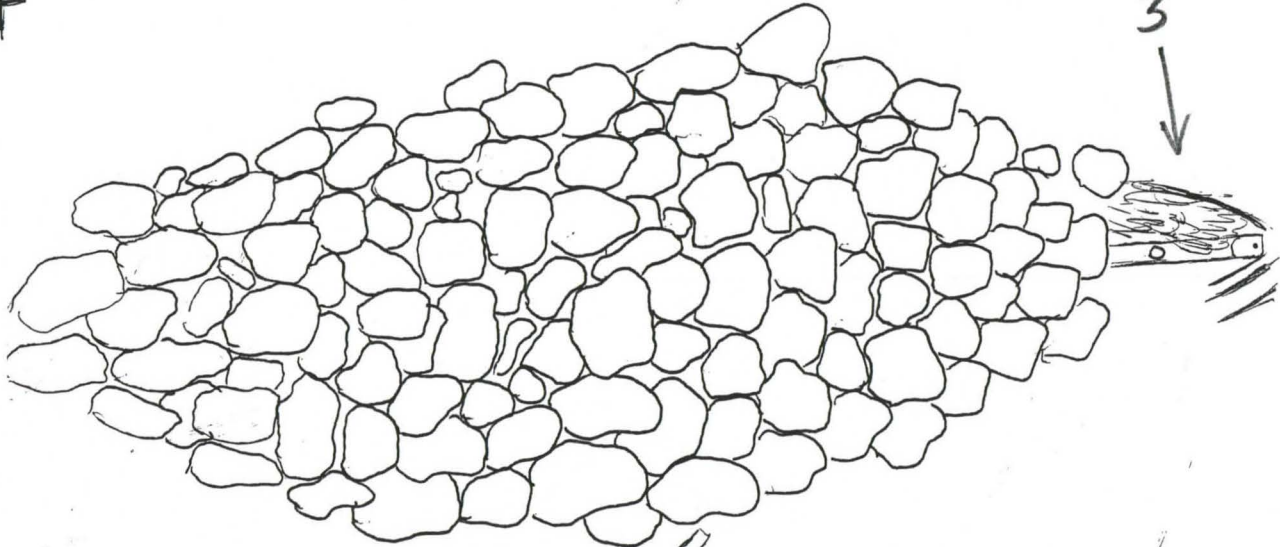
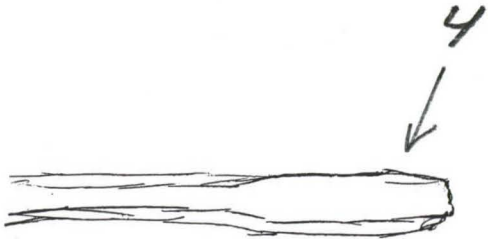
Luonnos n:o 2

Tutkija S Wessman havaitsi rannasta 5 metrin syvyydestä laskeutuvan kallion läheltä noin 13 metrin syvyydestä ilmeisesti painolastikivikasan alla olevan aluksen jäänteet (WGS 84 59 54,85 N 021 27,68 E) Kivien alta ei hänen mukaansa näy kuin toisessa päästä osaksi pohjahiekkaan hautautunutta puuta (olettamus aluksen köli, jossa näkyvissä liitospinta (S Wessmannin luonnospirros n:o2)) Todennäköisesti hyllyn pohjaosan ympärillä hiekan ja kivien seassa hautautuneena esineistöä.

3= hyllyn toinen pää kivikasan alla
4= isompi puukappale (muistuttaa sikokölin osaa ?)
B= hyllyn jäänteet kivikasan alla
X3= metalliastia

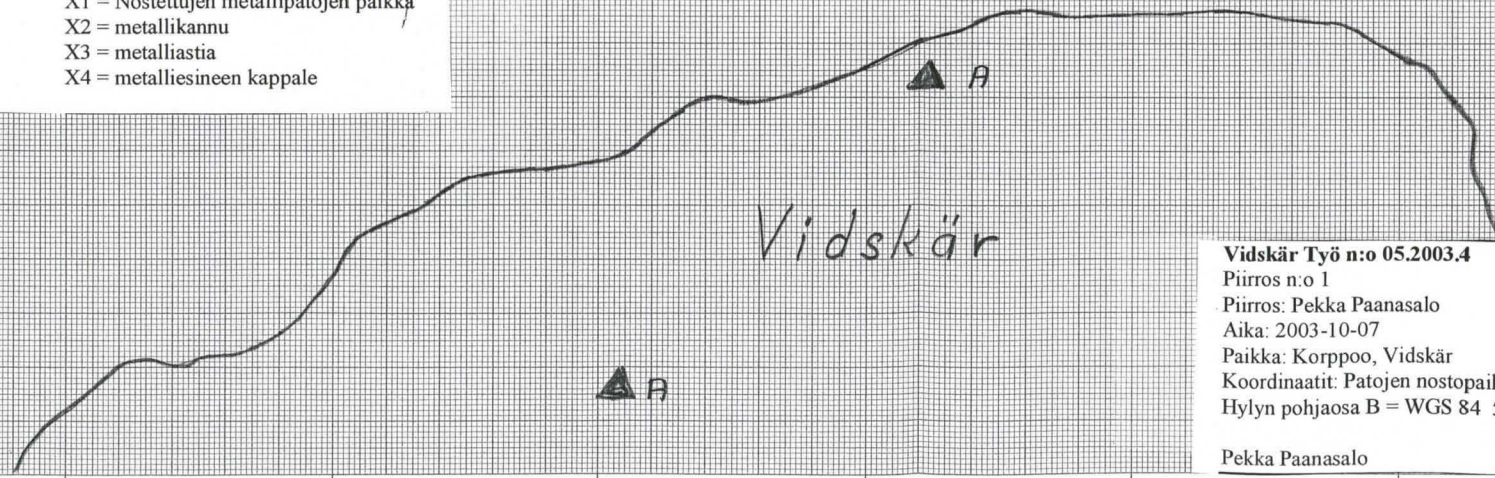
Vidskär Työ n:o 05.2003.4
Piirros n:o 1
Piirros: Pekka Paanasalo
Aika: 2003-10-07
Paikka: Korppoo, Vidskär
Koordinaatit: Patojen nostopaikka X1= WGS 84 59 54,88 N 021 27,71 E.
Hylyn pohjaosa B = WGS 84 59 54,85 N 021 27,68 E

Kohteen kuvaus: Nautic Club urheilusukeltajien ilmoittamasta metallipatojen nostopaikasta (WGS 84 59 54,88 N 021 27,71 E) selkeä hylkyvana koilis – lounaissuunnassa kohti Vidskärin rantaa. Aivan pohjan tasalla oleva puutavara ilmeisesti suurimmalta osin peräisin aluksen kannesta. Puuaines kappaleissa hyvin kuluneen näköistä. Puulaji ilmeisesti tammea.

Kappaleista osa ilmeisesti kansipalkeja (mielikuva, että palkkien päät olisi tullut läpi kylkilaudoituksesta). Pohjalla myös ankkuripelin tukin jäännökset, tukki poikki molemmista päistä vääntökankien kohdalta. Videonauhoitus on katkennut tässä kohtaa , eikä kohde näy siinä. Ankkuritukki on nimetty Nautic Clubin raportissa ” kiruksi” tai ”pumpuksi ”

- 1 = kansipalkkeja
- 2 = kansipalkkien jäänteitä ja muuta puutavaraa (pystypolvia ja ankkuripelin tukin jäänteet)
- 3= hylyn toinen pää kivikasan alla
- 4= isompi puunkappale (muistuttaa sikokölin osaa ?)
- A - A = Vidskärin rannassa näkyvät kivikasojen linja
- B = hylyn jäänteet kivikasan alla

- X1 = Nostettujen metallipatojen paikka
- X2 = metallikannu
- X3 = metalliastia
- X4 = metalliesineen kappale

Jatkotoimenpiteenä ympäristön inventointi ja irtokappaleiden jonkinlainen sijoittaminen kartalle. Merivoimien suorittaman viistokajutuksen tarkkuus huono aivan syvänteen juurella hylkykohteen koillispuolella. Syvänteen juuren inventointi ajautuneiden kappaleiden havaitsemiseksi ehkä perusteltua. (Roviajo ?)
