TAMPERE
MUSTALAHDEN
KORTTELIN

TARKASTUSKÄYNTI

Kohdenimi: Korttelahden venesatama . Polttoainejakelulaiturin rakennustyö
Muut nimet: Mustalahden satama

Työ n:o: 03.2004.1 **Mmtunnus :** **Hertta:**

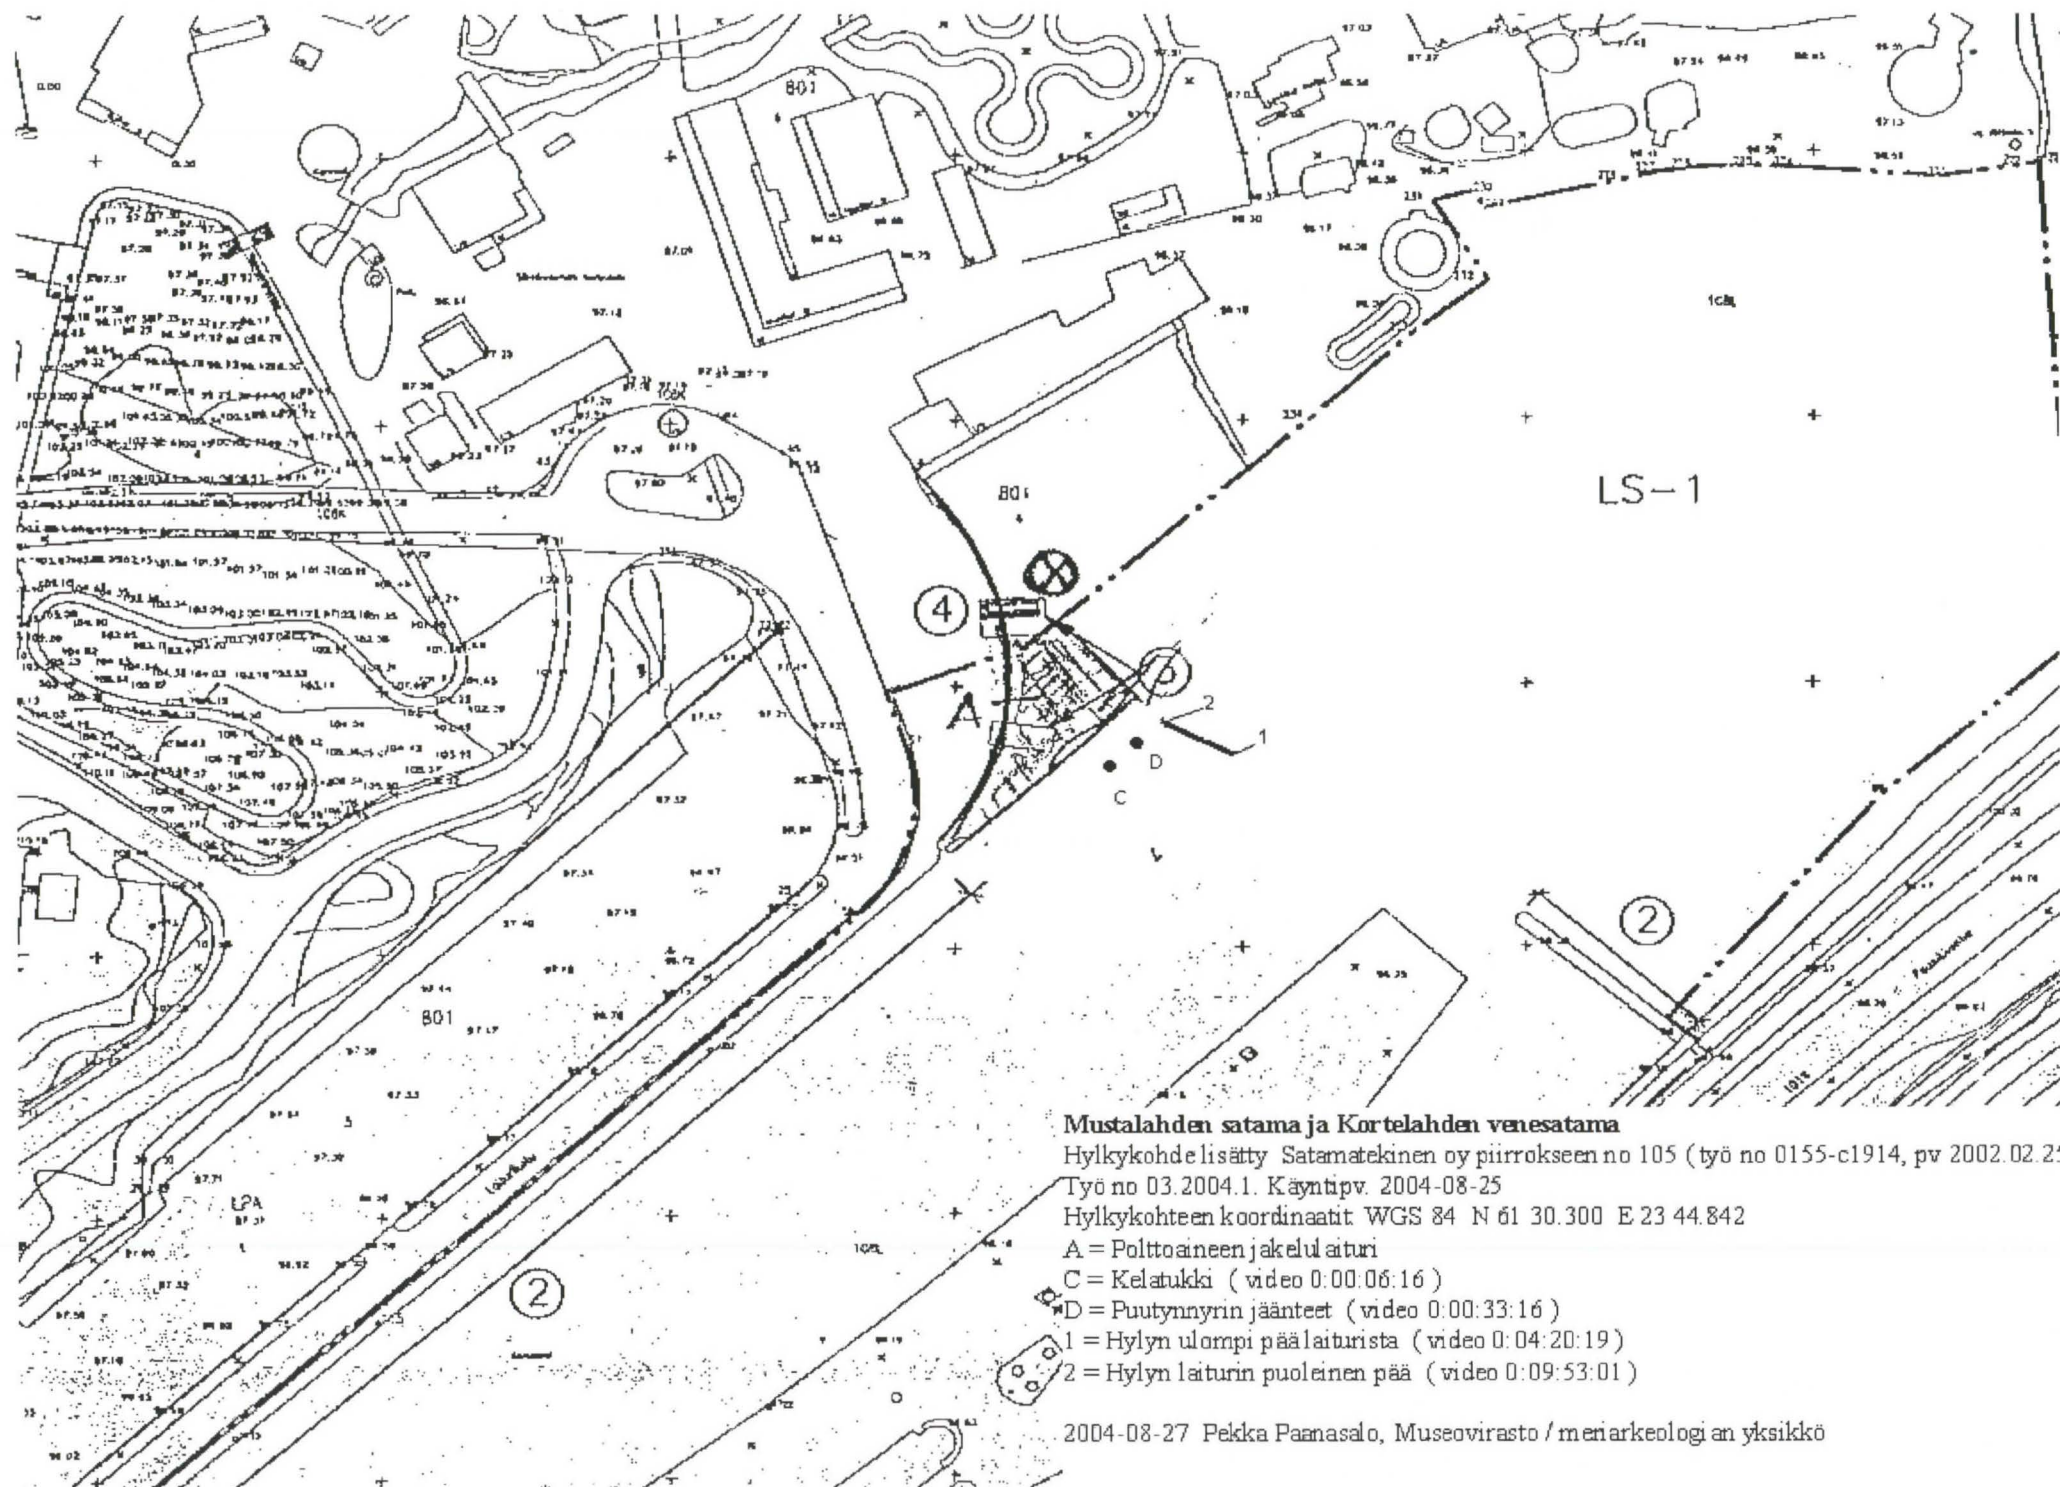
Mustalahden satama ja Korttelahden venesatama
 Hyllykohde lisätty Satamatekniikka oy piirrokseen no 105 (työ no 0155-c1914, pv 2002.02.27)
 Työ no 03.2004.1. Käyntipv. 2004-08-25
 Hyllykohteen koordinaatit WGS 84 N 61 30.300 E 23 44.842
 A = Polttoaineen jakelulaituri
 C = Kelatukki (video 0:00:06:16)
 D = Puutynnyrin jäänteet (video 0:00:33:16)
 1 = Hyllyn ulompi päälaiturista (video 0:04:20:19)
 2 = Hyllyn laiturin puoleinen pää (video 0:09:53:01)

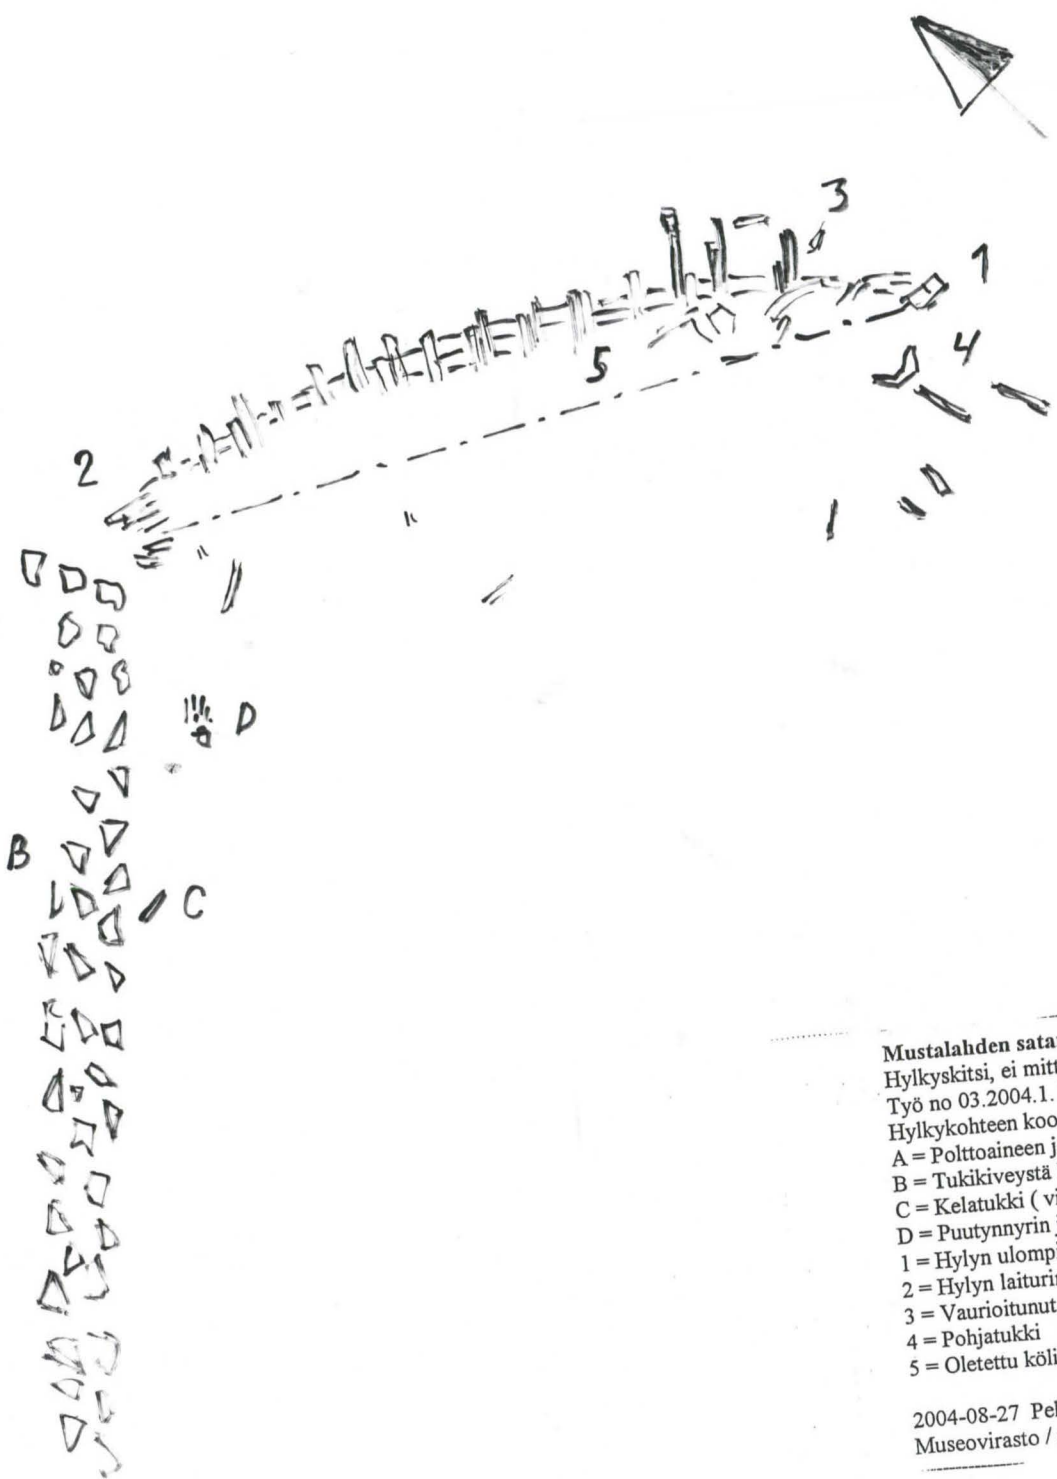
Mustalahden satama ja Kortelahden venesatama
Hylkyskitsi, ei mittakaavassa. Piirt. P Paanasalo
Työ no 03.2004.1. Käyntipv.2004-08-25
Hylkykohteen koordinaatit: WGS 84 N 61 30.300 E 23 44.842
A = Polttoaineen jakelulaituri (kartalla samalla merkinnällä)
B = Tukikiveystä laiturin edustalla, leveys noin 3 metriä
C = Kelatukki (video 0:00:06:16)
D = Puutynnyrin jäänteet (video 0:00:33:16)
1 = Hyllyn ulompi pää laiturista (video 0:04:20:19)
2 = Hyllyn laiturin puoleinen pää (video 0:09:53:01)
3 = Vaurioitunut kaaren kohta (video 0:06:26:12)
4 = Pohjatukki
5 = Oletettu kölilinja ja mahdollisia konepetin rakenteita sedimentissä
