MUSEOVIRASTO / RHO

**Kertomus** työmatkasta Kirkkonummen Haapajärven kirkolle ja Kirkkonummen pappilaan 13.5.1987.

### Haapajärven kirkko

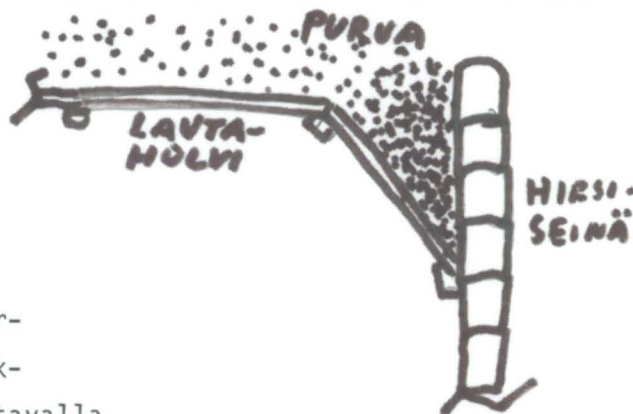
Kirkon sisällä näkyi, että NO-sisänurkassa (saarnastuolin kohdalla) on vesi tullut jiiristä läpi ja nurkka on pudonnut pahasti; Lindholm mukaan myös muissa vastaavissa nurkissa vettä on tullut sisään, mutta lahovauriot eivät ole niin pahoja. Hänen mukaansa asiaa on pahentanut (katon vuotaminen on tietysti alkuperäissyylinen) sahanpuru, joka on pakkautunut paksuksi ja tiukaksi väliholvin ja hirsiseinän kulmaan oheisen leikkauspiirroksen osoittamalla tavalla.

Lindholm ehdotti purun poistamista kokonaan välipohjan päältä ja korvaamista mineraalivillalla. Selluvilla on kuitenkin ehdottomasti parempaa eikä sitäkään tarvitse panna kuin niihin paikkoihin purun tilalle, missä tiukaksi pakkautumista ja kosteutumista esiintyy. Nurkat tullaan rakentamaan ylhäältäpäin ja siinä yhteydessä otetaan pois saarnastuolin yläpuolella olevat väliaikaiset terästuet. - Purua on holvin päällä noin 30 cm. - Vesikatossa on käytetty jossakin vaiheessa siinä olleen pärevuorauksen aluslautana uralautaa, joka siis on ollut alkuperäisenä katteena. Peltikatto puolestaan on tehty uusien sahalautojen päälle. Tornin puolella runkokuoneen päädyn W-pinnassa ylhäällä on hirteen veistetty "D. 22 juni 1822", jossa D on peilikuvana.
