KÄRKÖLÄ ; NUMMI-PUSULA

Muistio tarkastusmatkasta Kärkölän ja Pusulan kirkkoihin 15.5.2009.

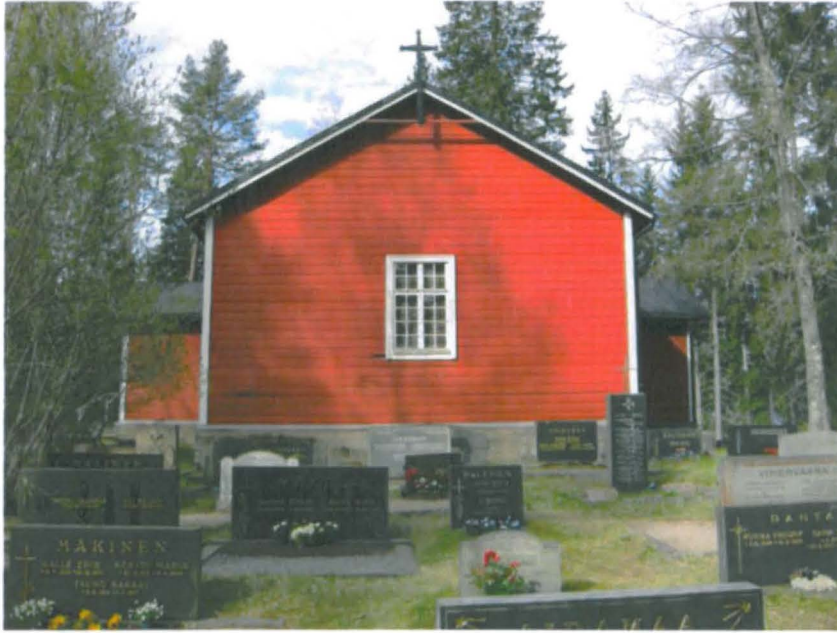
Kärkölän kyläkirkko. Kuva Ulla Setälä / MV

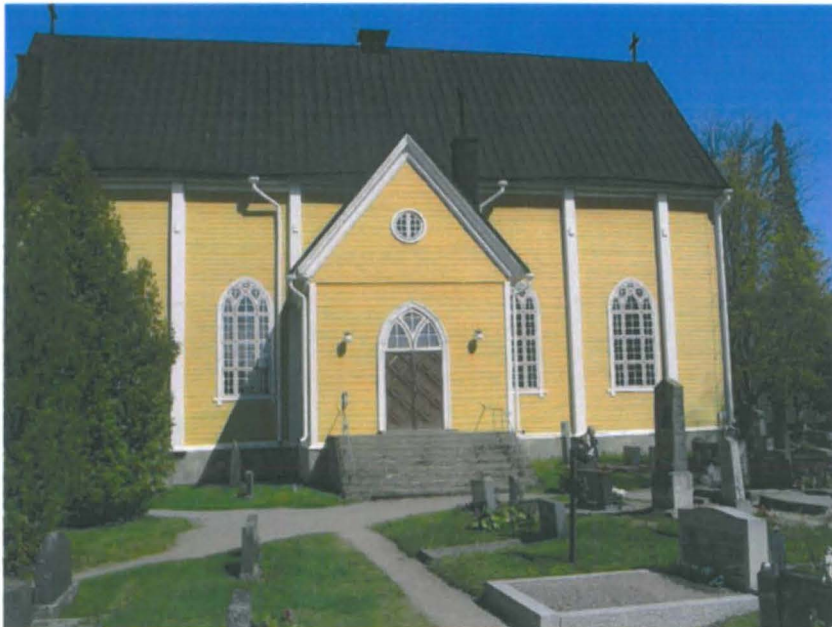
Pusulan kirkko. Kuva Olli Cavén / MV
