Muistio käynnistä Pernajan pappilassa ja kirkolla 20.2.2008

Käynnin syy

Kirkon sakariston ullakon ja vesikaton rakenteet

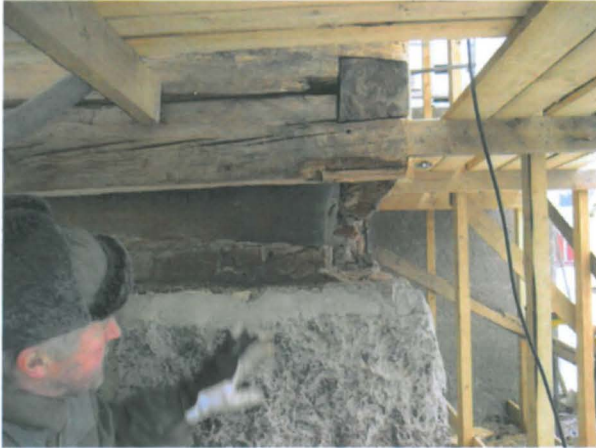
Seurakunta on päättänyt että siipiosaan tehdään suihkutilat. Rakenteiden avaamisen yhteydessä paljastui hirsirungossa laajat lahovauriot. Vauriot ovat syntyneet aikanaan ulkonurkassa olleen vuotaneen syöksytorven seurauksena ja levinneet rakenteiden kostumisen seurauksena laajemmalle. Vaurioita on paikkailtu 1970-luvun muutostöissä epämääräisesti erilaisilla lankku ja lautavirityksillä. Osa vaurioista ja hirsiseinien tummuudesta johtuu ilmeisesti nurkassa olleen tulisijan käytöstä. Enervi oli irrotanut myös ulkopuolisen vaakavuorilaudoituksen ehjänä ja päädyssä olleen ikkunan karmeineen. Sovimme, että runko korjataan kokonaisuudessaan hirsirakenteena siinä laajuudessa kun se on välttämätöntä. Lahonneet hirret salvokset saadaan tukeviksi se edellyttää riittävän pitkien korvaushirsien käyttämistä, jolloin nurkan salvoksista saadaan riittävän tukeva. Siipiosa ei ole samanaikaista rakennetta itse pappilan hirsirungon kanssa, koska sen seinähirsiä ei ole salvottu päärunkoon.

Olli Cavén MV/2008
Nurkan alimmaisets hirsikerrat ovat lahonneet.
Tiivistä hirteen takana oli bitumihuopa ja betonivalu.

Hirsirungon vaurioiden korjaamisen jälkeen vuorilaudat ja ikkuna asennetaan takaisin paikalleen. Vuorilautojen ja hirsiseinän väliin jätetään noin senttimetrin suuruinen ilmarako tuulettumisen varmistamiseksi. Hirsiseinän pintaan asennetaan bitumipaperi.

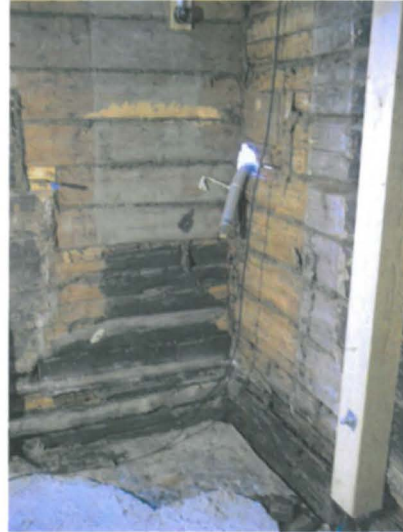
Olli Cavén MV/2008
Lahovaurioita ja paikkauksia saman nurkan sisäpuolella.

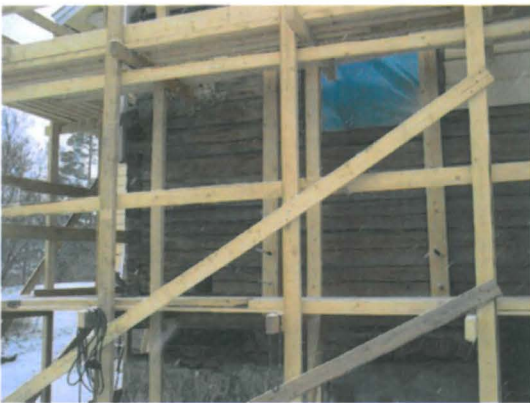
Olli Cavén MV/2008
Telineet työskentelyä varten.
Ulkovuoraus on poistettu.

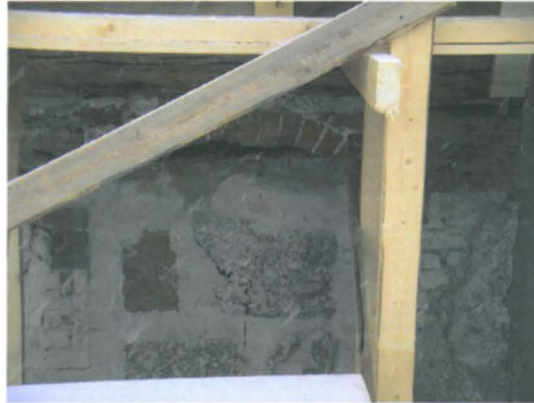
Olli Cavén MV/2008
Kivijalassa on nähtävissä vanha kellarin oviaukon
holvikaari, joka on myöhemmin tukittu.

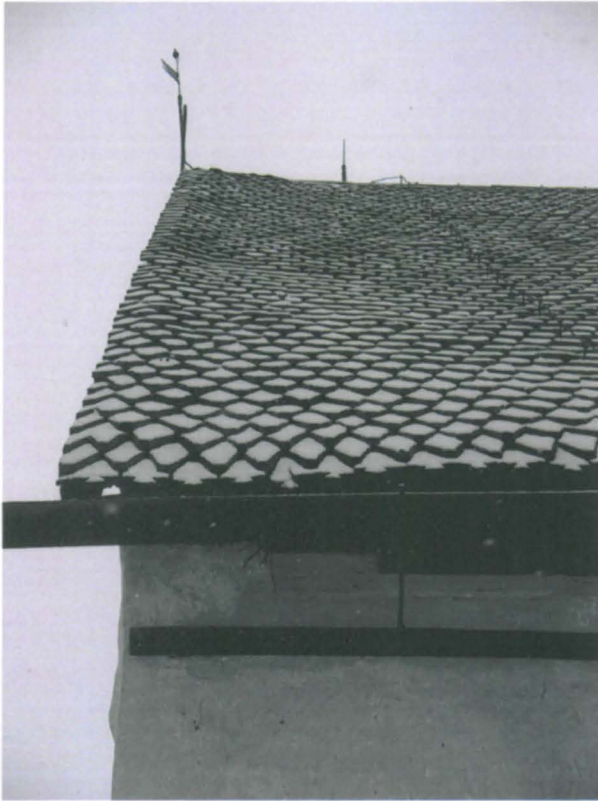
Runkohuoneen lappeen painumaa ja puuttuvia paanuja.

Kuten aikaisemmin mainitsin, kattorakenteita on syytä tutkia lähivuosina lisää. Samoin myös lappeilla näkyvien laajojen painumien syyt ja paanujen kunto olisi syytä selvittää.

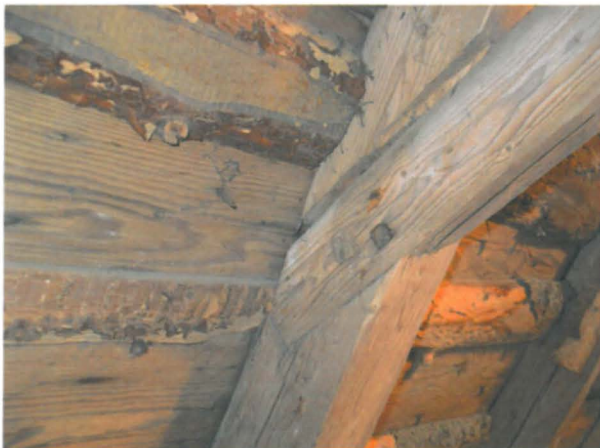
Selkäpuun ja saksipuun alkuperäinen liitos.

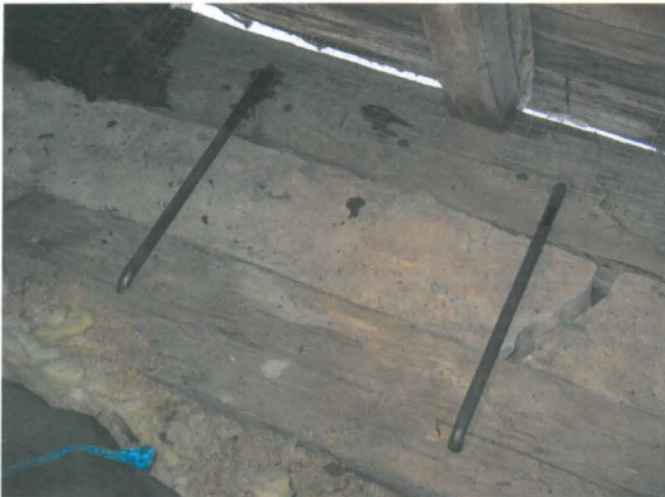
Yhteen sidotut jalasparrut ja lintujen sisäänpääsyn estävä verkko. Kuvassa näkyy myös muurin liikkumisesta aiheutunut iso halkeama. Tuuletus toimii räystäään kautta.

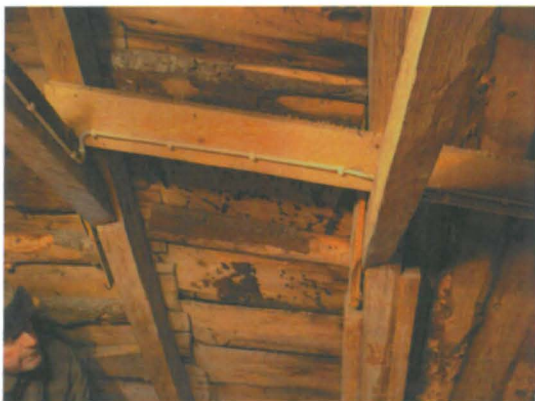
Selkämpuiden väliin asennettuja lautoja.

Kyseiset laudat ja osa muistakin isommista muutostöistä on tehty vuosina 1938-1939 arkkitehti Carl Frankenhauserin johdolla jolloin kirkkoa restauroitiin laajasti. Sakariston kattorakenteista löytyy tekijän, kirvesmiehen puumerkki ja vuosiluku 1939. Aikaisemmalla käynnillään Museoviraston Tommi Lindh oli sopinut Enervin kanssa, että yhdestä välistä poistetaan kyseiset laudat ja katsotaan miten tilanne muuttuu. Ongelma on siinä, että paanutus on melkein kokonaan vain kaksinkertainen ja tästä, sekä katon lappeiden muodonmuutoksista johtuen tuiskulumi tulee pääsemään ainakin osittain ruoteiden välistä sisään.

Sovimme, että Enervi ei poista enempää näitä jälkeempään asennettuja lautoja vaan tilannetta seurataan ja tarkastellaan siinä vaiheessa kun paanutusta muutenkin avataan. Tuuletus toimii ullakolla tällä hetkellä kun kattorakenteet on saatu oikaistua ja räystääsalueet kuntoon.

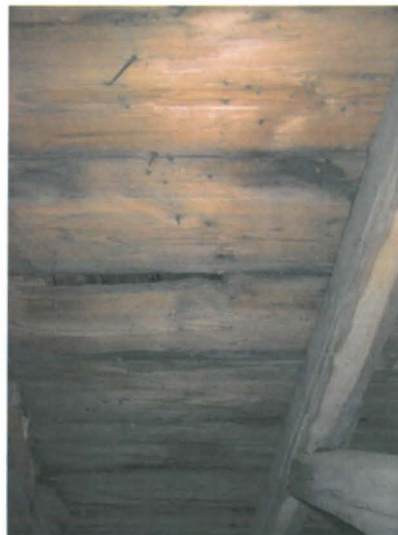
Laudat on poistettu ja paanujen välistä paistaa päivää.
