MYNÄMÄEN JA LEMUN KIRKKO

MATKAKERTOMUS 7.6.1990
MUSEOVIRASTO
Rakennushistorian osasto
Veikko Kunnas

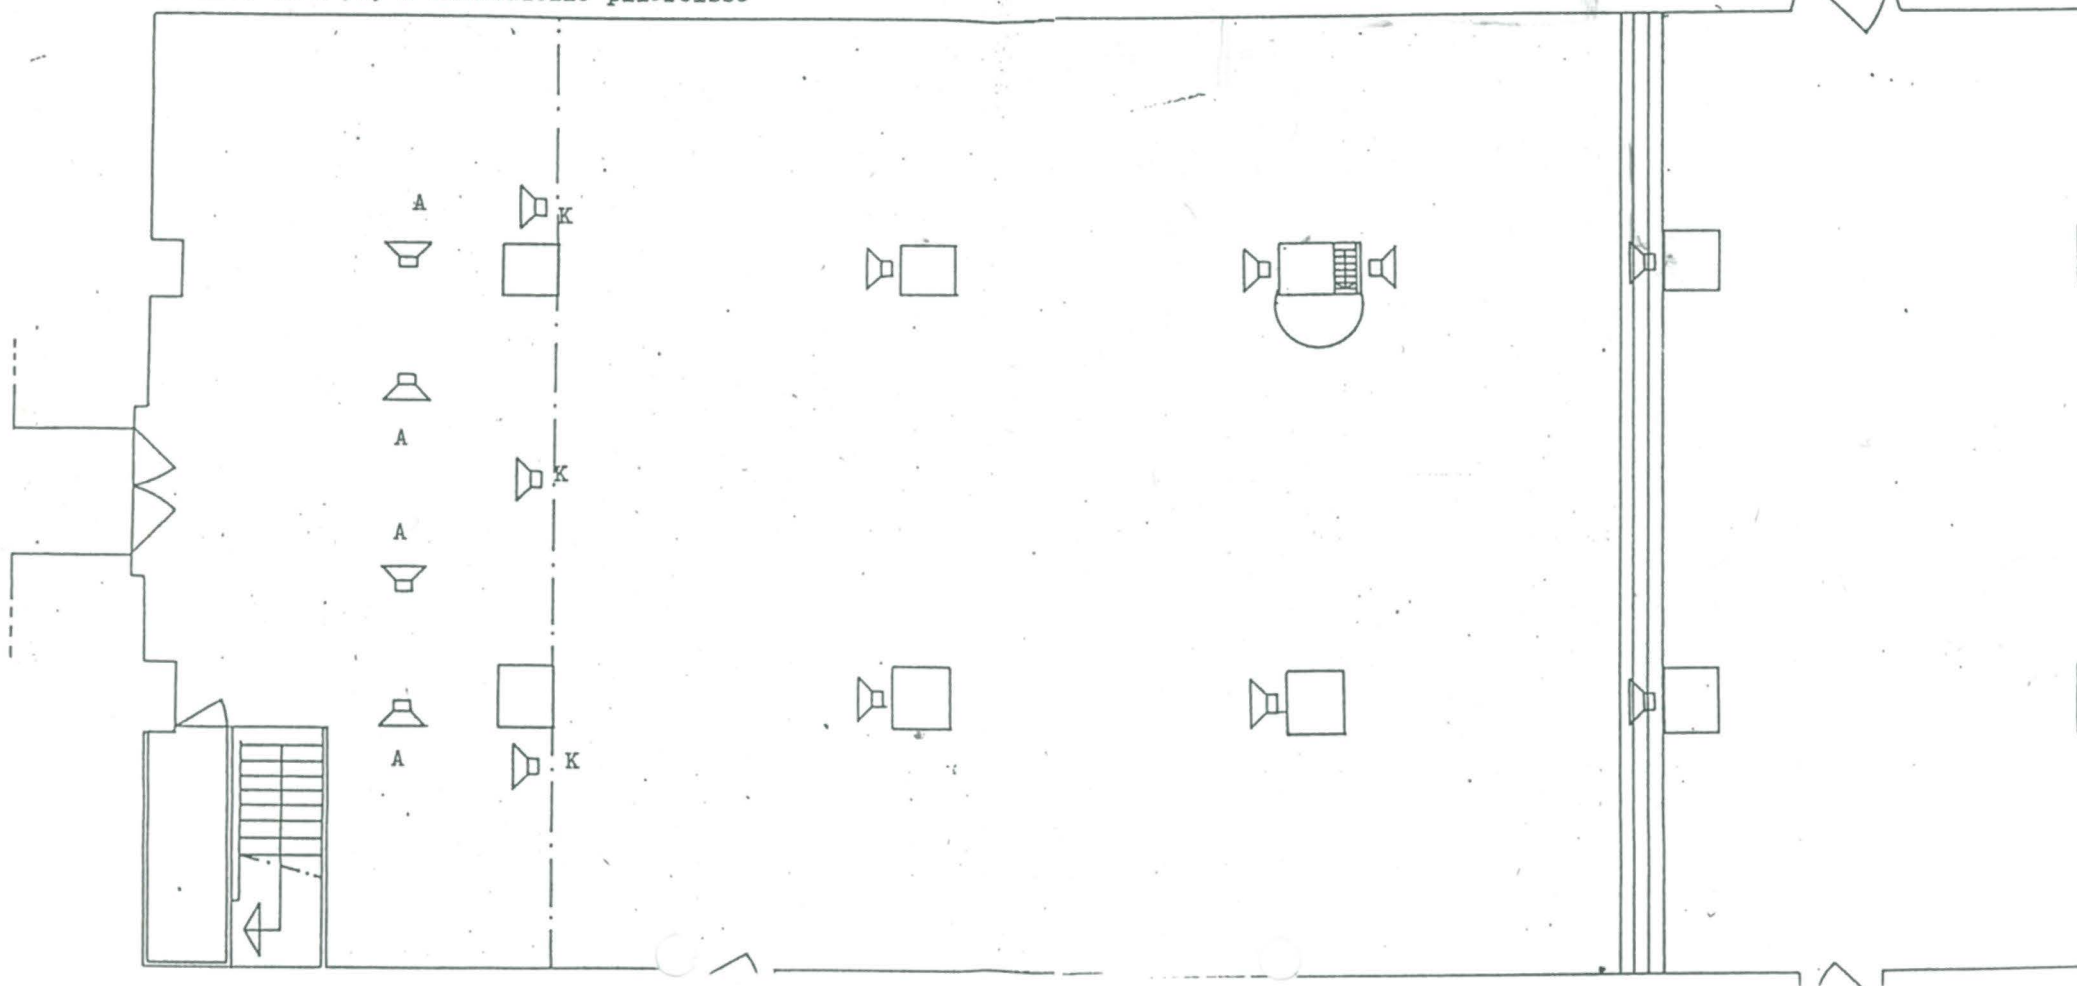
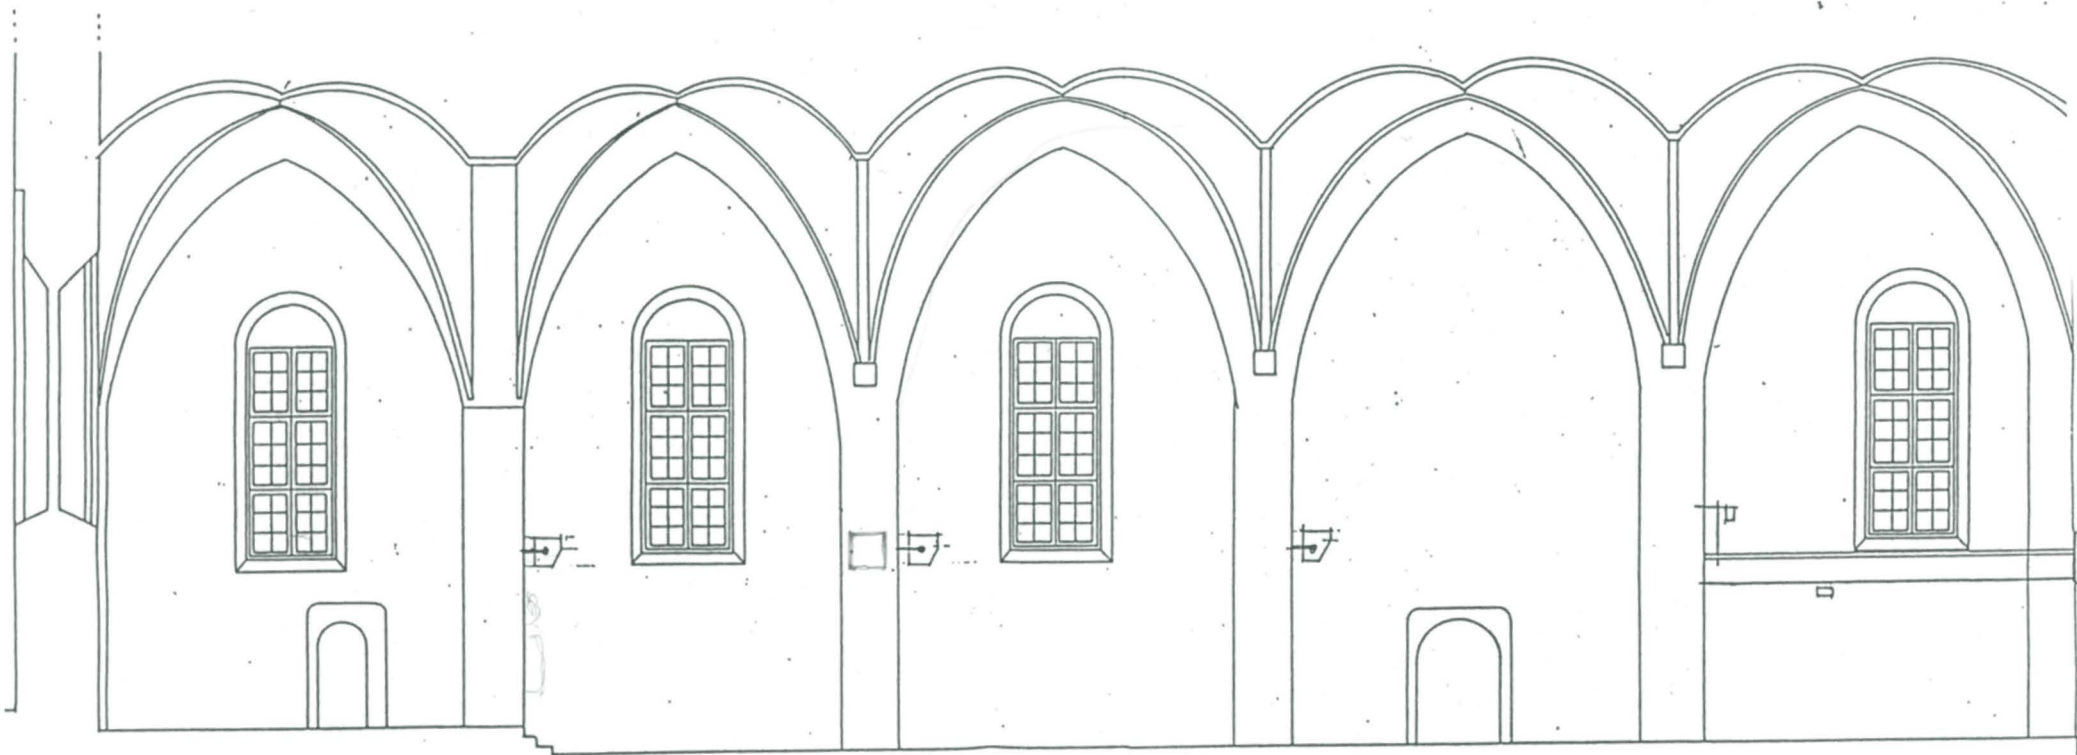
MYNÄMÄEN KIRKKO
KAIUTTIMIEN SIJOITUS

Uudet kaiuttimet ovat huomattavasti näkyvämmät kuin vanhat. Vanhat kaiuttimet korvataan 14 uudella, jotka sijoitetaan 3.5 metrin korkeudelle lattiastosta pääosin edellisten kaiuttimien tapaan. Kaiuttimet tulevat latistamaan interiöörin ilmettä. Lisäksi pylväiden lampetit jäävät ikävästi raskaiden kaiuttimien alapuolelle. Myös saarnatuoliin aiotaan asentaa kaiuttimet.

K = parvekekaiteessa A = parven alla katossa
Muut kaiuttimet noin 3.5 m korkeudella pilareissa

Että uusien kaiuttimien johdot viedään pintavetoina lattian ja penkkien kautta. Seurakunnan ehdottamasta ullakon kautta tuotavista sähköjohdoista luovuttiin. Saarnatuolin rakenteisiin ei kosketa. Kaiutinkaappien muoto sopeutetaan mahdollisuuksien mukaan kirkon interiööriin. Kirvesmies Raimo

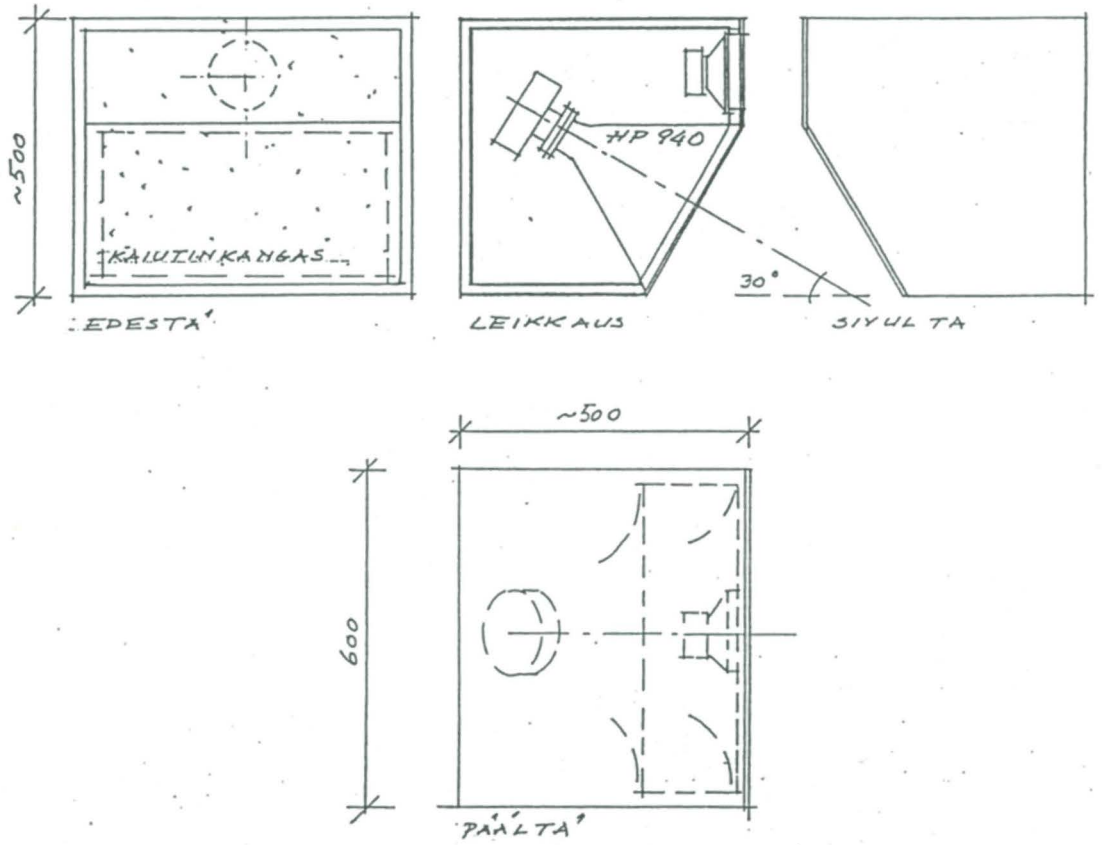
MYNÄMÄEN KIRKKO. PÄÄKAIUTIN

Luonnos 1:10
