MUSEOVIRASTO
Rakennushistorian osasto

**NAANTALIN BIRGITTALAISKIRKON
KORJAUS-, MUUTOS- JA LISÄTILAHANKKEITA**

Kertomus virkamatkasta 26.3.1996
Markus Hiekkanen

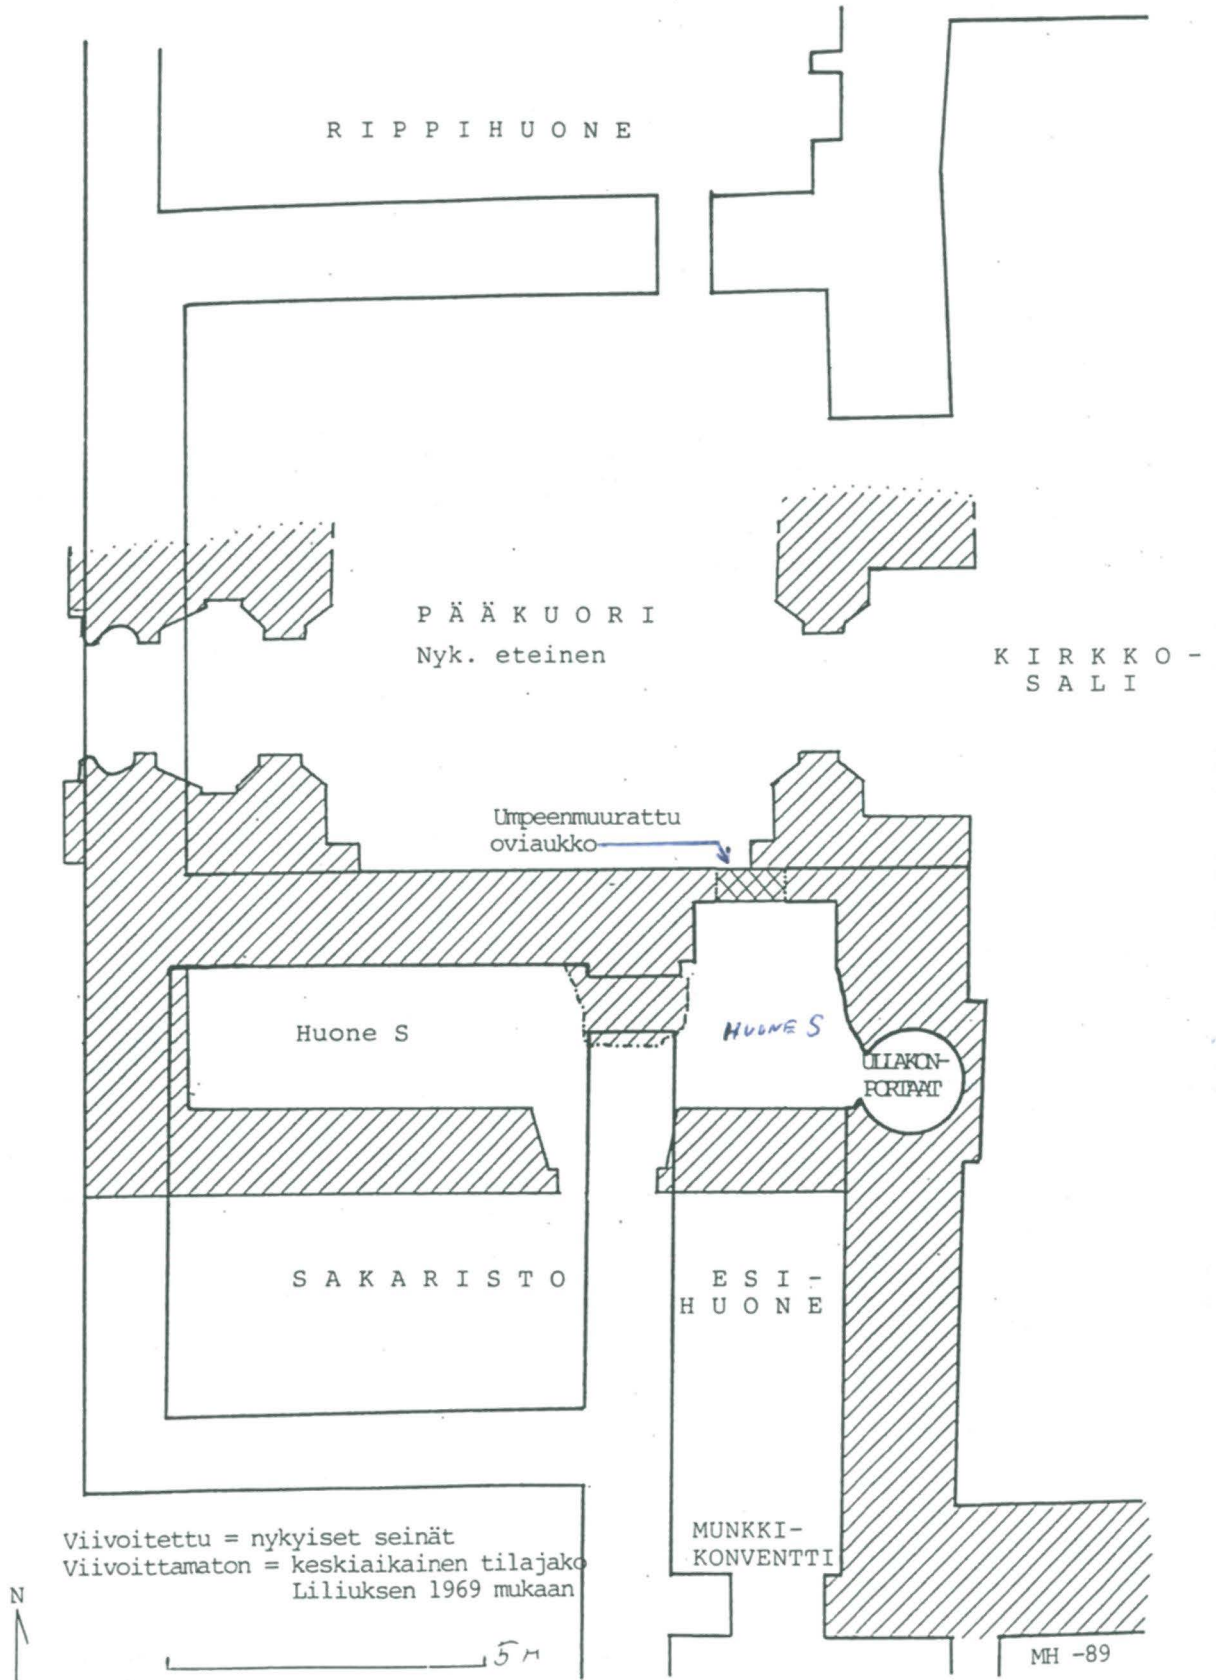
Huoneen S pohjoisseinän sisäpinta (= tornin pohjoisseinä)

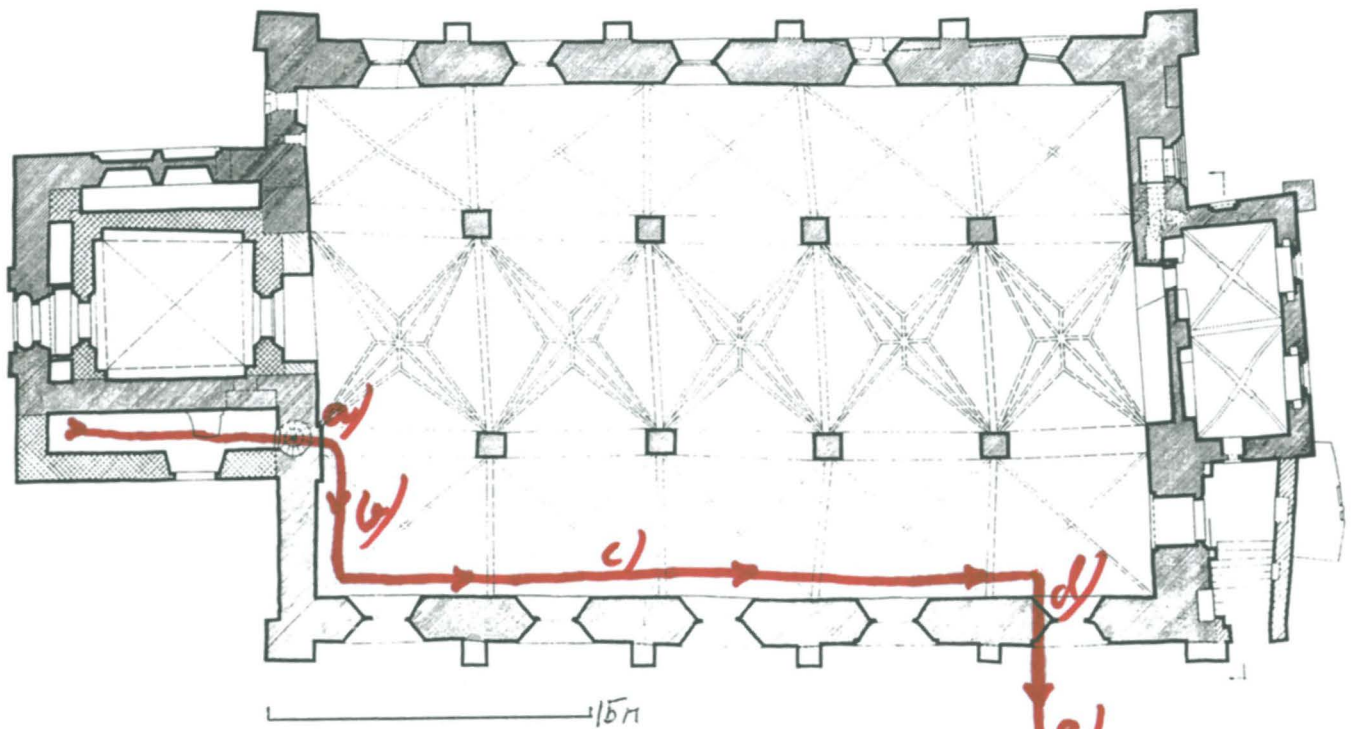
LIITE 3
Markus Hiekkasen
kertomukseen 2.4.96
virkamatkasta
26.3.96 Naantalin
kirkkoon

kuin ohjaamalla ne tornin eteläpuolisen alueen kautta kaupungin verkostoon. Viimemainittu 1980-luvun lopussa ehdotettu menettely aiheuttaisi paitsi varsin laajoja kaivauksia myös kallion räjäytystöitä ja todennäköisesti maan alla olevien luostarirakennusten jäljellä olevien muurien tuhoamista. Hän on löytänyt mahdollisen vaihtoehtoisen linjauksen, jonka kulun voi jaksottaa seuraavasti (ks. LIITE 3, kirkon pohjapiirros):

- a) huoneesta S suoraan itään runkokuoneen länsiseinän perustuksen läpi muurinsisäisten ullakonportaiden kohdalla,
- b) runkokuoneen korotetun länsilattian alla eteläseinän vierelle,
- c) eteläisen lehterikorokkeen lattian alla seinän vieressä, alkuperäisten mahdollisten lehterinkannattajien päällä ja niitä rikkomatta kohti itää,
- d) lähellä runkokuoneen itäseinää runkokuoneen eteläseinän perustuksen kautta ulos,
- e) eteläseinästä kohti etelää nykyisen puistokäytävän lähelle.

Tarkastimme kunkin jakson erikseen. Kohta a) edellyttää sellaisenaan muistakin syistä välttämättömiä arkeologisia kaivaustutkimuksia huoneessa S. Ne olisivat välttämättömiä, vaikka linjaus tulisi edellä kuvatulla tavalla suoraan huoneesta S etelään. Runkokuoneen länsiseinä on kyseisellä kohdalla, mukaanlukien pääasiassa ullakonportaita varten tehty kirkkosalin puoleinen seinäulkonema (LIITE 4, länsiseinän mittauspiirustus, Suomen Kirkot - Finlands Kyrkor 6, s. 31-32), paksuudeltaan 220-230 cm. Museoviraston arkistossa matkan jälkeen asiaa vielä selvittäessäni osoittautui, ettei kirkon länsiseinässä ainakaan kirkkosalin puolella ole ulostyöntyvää anturaa. Tämä kävi ilmi vuoden 1963 kaivauksissa (Henrik Lilius, Naantalin kirkon kaivauskertomus, s. 32, MVHTA). Huoneen S eli seinän länsipuolelta ei tietoja ole saatavissa, koska täällä ei kaivauk-

sia tai teknisiä selvityksiä ole tehty. Tällä puolella tulee kaivauksissa vastaan ullakonportaisiin johtaneen oviaukon alaosan katkemia (kynnys, ehkä pieliä). Näinollen ainakaan kirkkosalin puolella ei ole läpivientiä vaikeuttavaa kivimassaa. Huoneen S puolella on asian selvittämiseksi arkeologinen tutkimus ulotettava puhtaaseen pohjamaahan tai kallioon asti.

Sinänsä on mielestäni linjaus länsiseinän perustuksen läpi mahdollinen, mutta ratkaisua ei voi tehdä ennenkuin perustuksen luonne on seinän molemmin puolin tutkittu. Tuskin on kuitenkaan odotetavissa seikkoja, jotka estäisivät läpiviennin.

Jaksolla **b)** tehtiin arkeologiset tutkimukset vuonna 1963 aina peruskallioon asti ja nykyisen korotetun lattian alla on runsaasti tilaa putkien vientiin ilman muutostöitä ja muureihin kajoamista.

Sama koskee jaksoa **c)**, eteläseinän suuntaista linjausta kirkkosalin etelälehterin korokkeen alla. Täällä oleva tila on riittävän väljä siten, että putket on mahdollista asentaa keskiaikaisen lehterin tukimuureiksi tulkittujen rakenteiden (Henrik Lilius, Birgittinerkyrkan i Nådendal, s. 90) yläpuolelle niitä vahingoittamatta.

Kohdan e) osoittaman alueen luonteen selvittäminen kirkon eteläpuolella vaatii arkeologista kaivaustutkimusta koko linjauksen pituudelta n. 300 cm:n levyisellä alueella. Päätös voidaan tehdä vasta tämän antamien tulosten perusteella, mutta ylitsepääsemättömiä esteitä tuskin ilmaantuu.

→ Sjöbergin ehdotus vesi- ja
viemärijohtojen linjaukselle
jaksoineen (a-e, ks. kertomus)

Mielestäni Sjöbergin ehdotus putkiston linjaukseksi on erinomainen ja verrattuna aikaisempaan ehdotukseen selvästi parempi edellyttäen, että yllä kuvatuissa kohdissa a), d) ja e) ei arkeologisissa ja rakennushistoriallisissa tutkimuksissa paljastu sen kaltaisia seikkoja, joiden perusteella joudutaan asiaa harkitsemaan uudelleen.

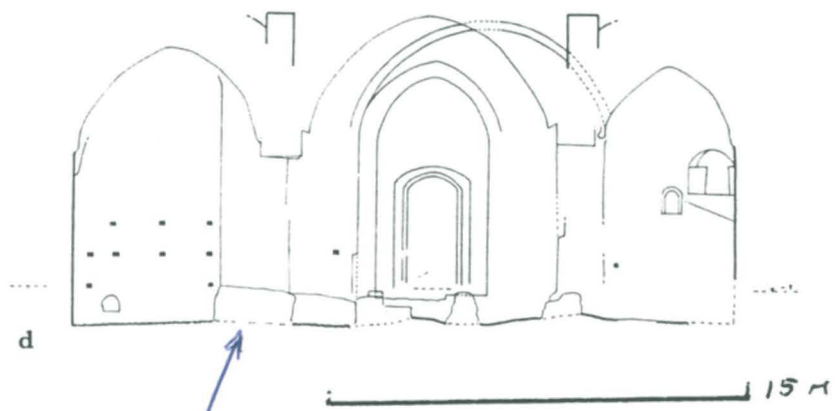
Runkohuoneen länsiseinä

Seinäuloke jonka alta mahdollinen linjaus

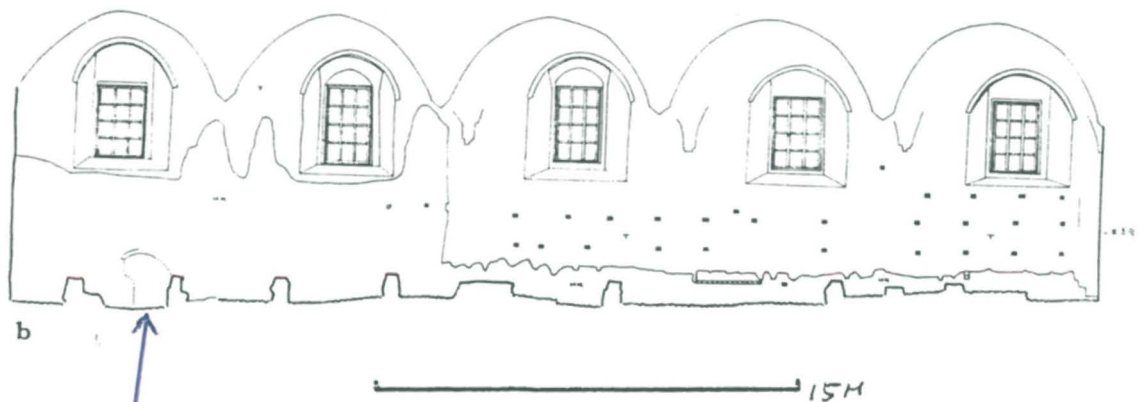
LIITE 5
Markus Hiekkasen
kertomukseen 2.4.96
virkamatkasta
26.3.96 Naantalin
kirkkoon

Ulosviennin kohtaa **d)** ei Sjöberg ollut vielä ratkaissut. Tarkastaessamme mainitun etelälehterin alustaa kävin katsomassa sitä kohtaa eteläseinässä, jossa on umpeenmuurattu, mahdollisesti koskaan käyttämätön oviaukko (Lilius, Birgittinerkyrkan, s. 39-40; ks. LIITE 5, eteläseinän mittauspiirustus, Lilius, Birgittinerkyrkan, planssi IX b). Tämän ovikohdan alaosassa olevassa betonivalussa (joka lienee todennäköisimmin vuosilta 1963-65) huomasin pyöreän tuuletusaukon (läpim. 15 cm), joka seinän sisässä kaartuu jyrkästi ylöspäin ja jossa tuntuu voimakas veto. Myöhemmin tarkastaessamme paikkaa ulkopuolella totesimme ulkoseinässä olevan tuuletusaukko kaltereineen.

Runkohuoneen eteläseinä

Umpeenmurattu oviaukko jonka kohdalla
tuuletusreikä

On mielestäni mahdollista harkita putkien läpivientiä kyseisen oven kohdalta. Sen umpeenmuurauksen nykyinen yläosa ei nimittäin ainakaan ulkopuolelta ole vasta kuin tältä vuosisadalta (ks. Lilius, Birgittinerkyrkan,

kuva 36). Asia vaatii kuitenkin ennen päätöksentekoa oviaukon kohdan esiinkaivamista seinän ulkopuolella ja muurin tutkimusdokumentointia seinän molemmin puolin.
