Arkiel. 224/21.4.2015

Eurajoki, Metsätuija RN:o 2:4

Tarkastus

TARKASTUS 10.4.2015

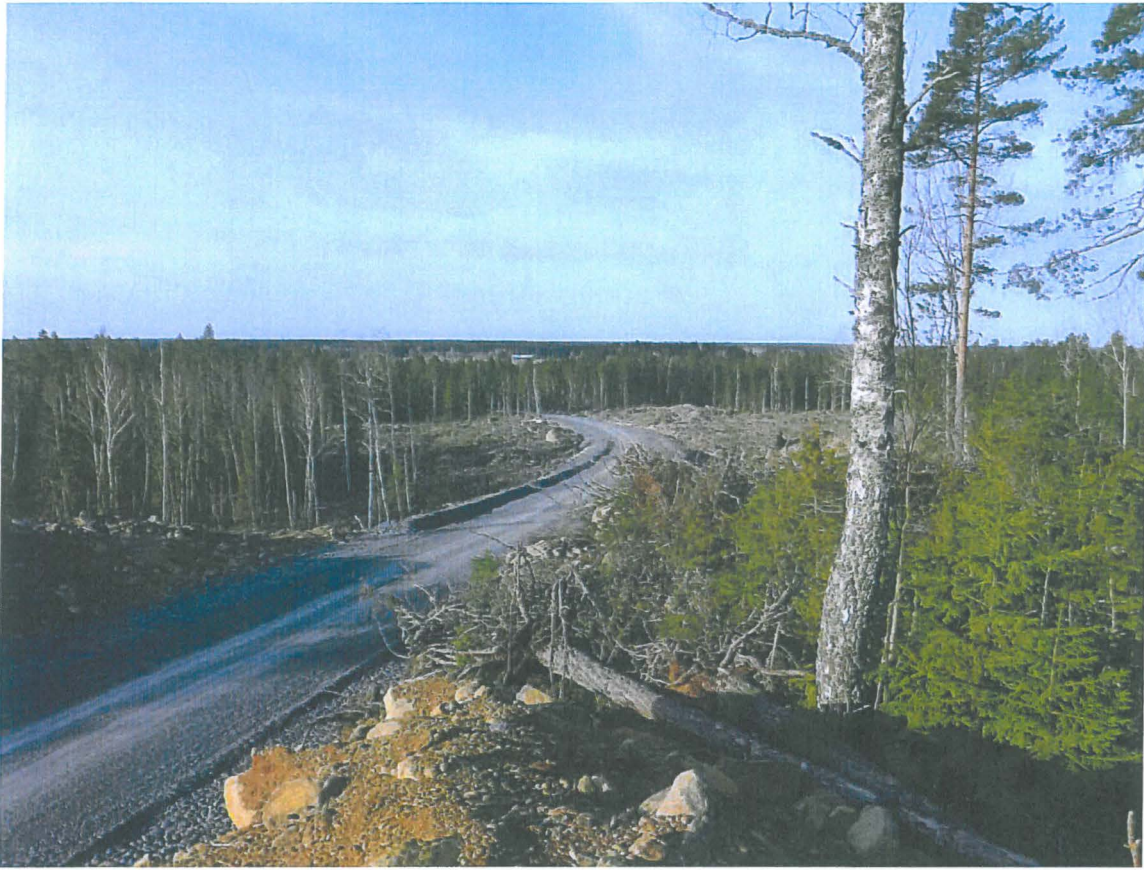
Yleiskuva tarkastusalueelta. Tuleva maa-aineksen ottamisalue tien kummallakin puolella.

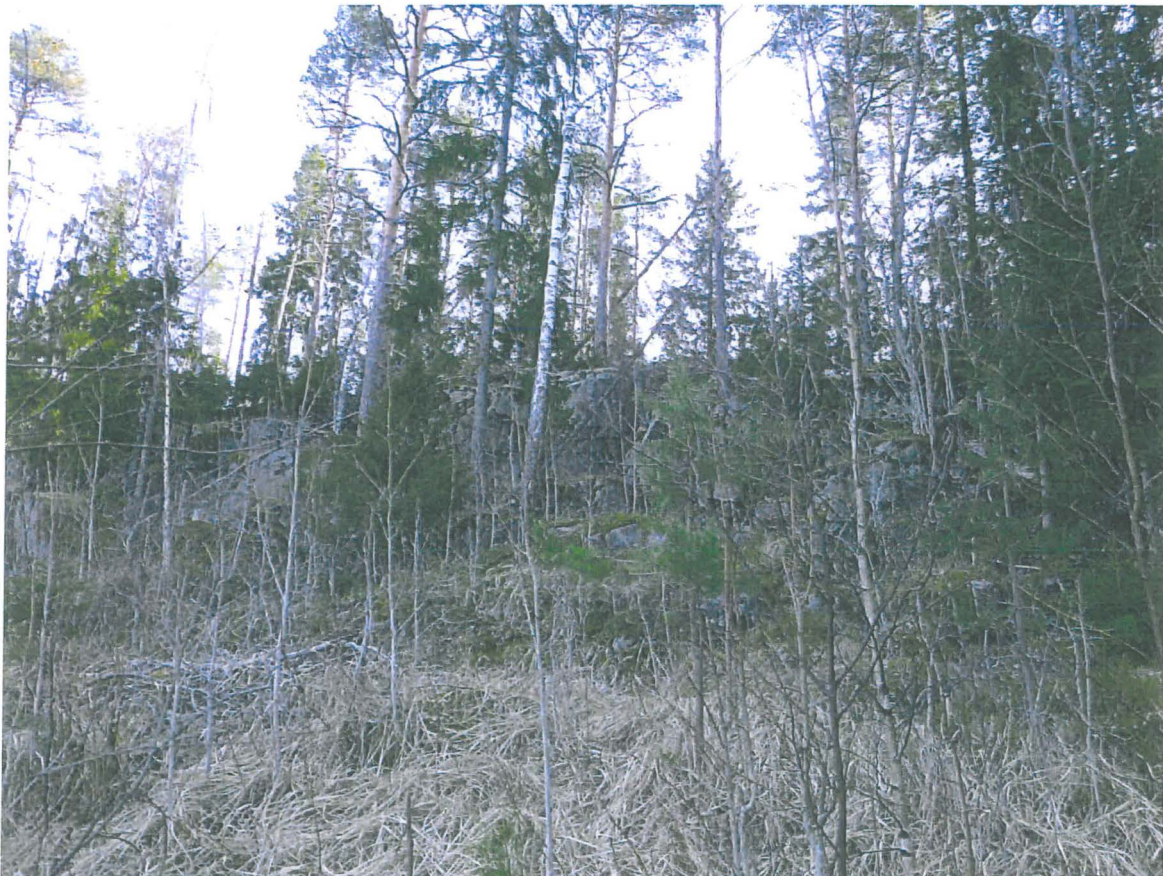
Kalliojyrkännettä tarkastusalueen keskiosassa.

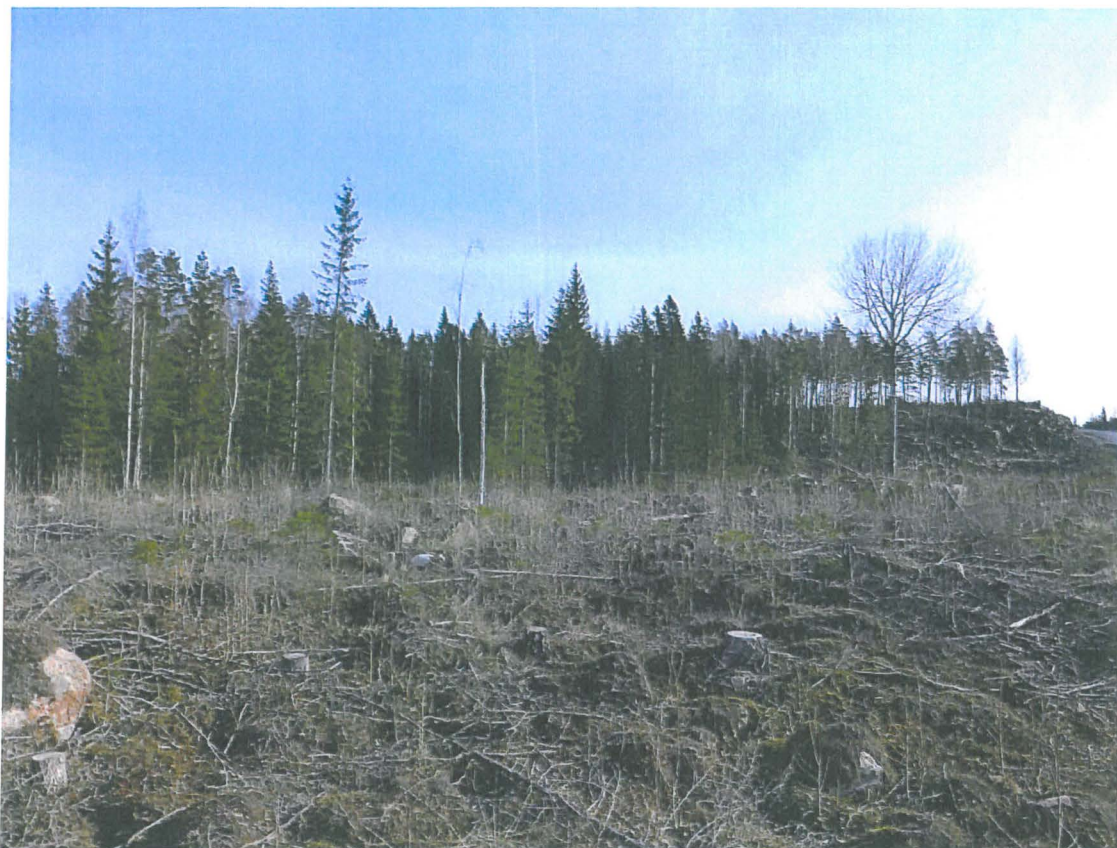
Hakkuualue ottamisalueen keskiosassa.

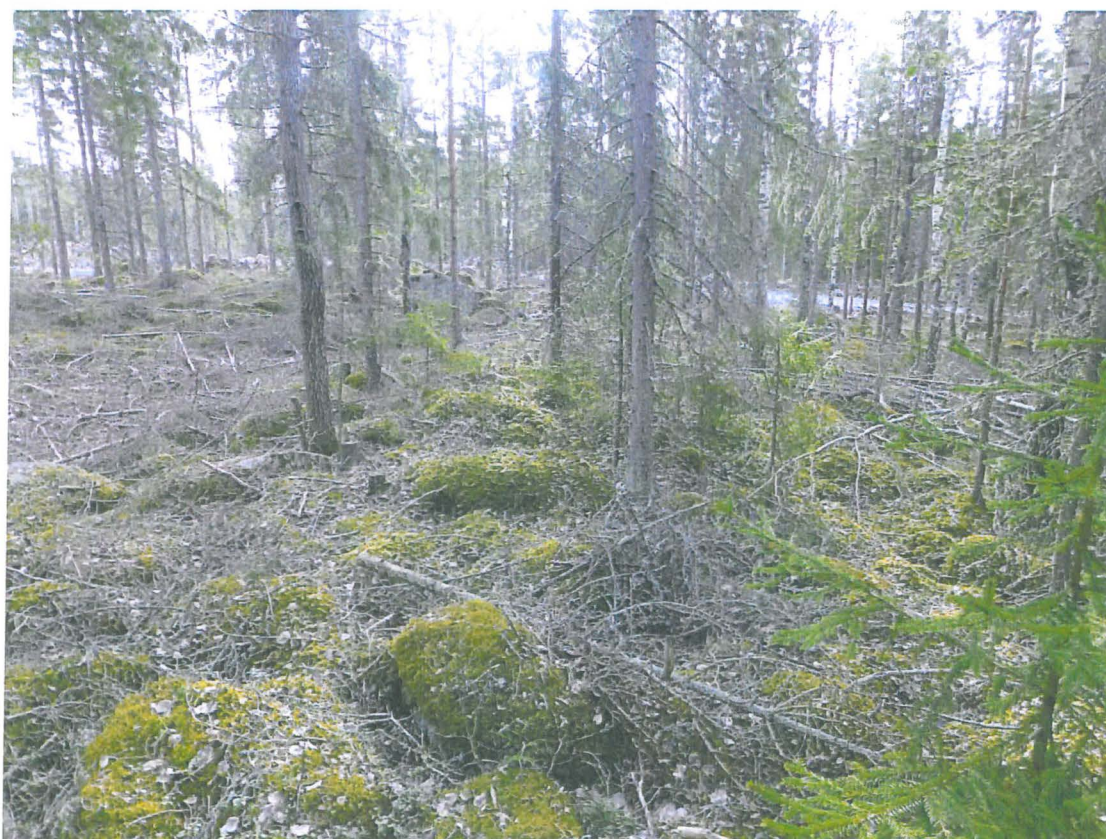
Alarinteiden louhikkoista maastoa.
