Matkakertomus Koitsanlahteen, Mekrijärven Sissolaan ja Möhkön ruukille

18-19.09.2001.

Kari Gröndahl ja Tapio Hirvonen.

Matkan tarkoituksena oli tarkastella Museoviraston omistuksessa olevien kiinteistöjen tilaa ja nykykuntoa, sekä kuvata ja muutoin dokumentoida rakennuksia.

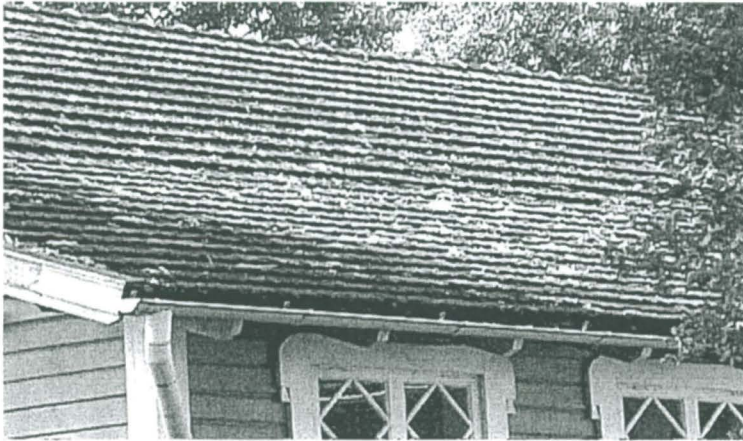
Päärakennus on vielä kohtalaisessa kunnossa, mutta käytön ja hoidon puute edesauttaa sen nopeata rapistumista. Rakennuksen katto on sammaloitunut paikka paikoin, varsinkin idän ja pohjoisen puolelta.

Kuistin tiilikate oli pahiten sammaloitunut. Kuistin kohdalla on katossa ollut vesivuoto, joka on tullut läpi sisätiloihin. Vuoto on johtunut rikkoutuneista kattotiilistä ja siitä, että räystäskourut ja katon jiirikohdat ovat olleet täynnä puiden lehtiä yms. ja näin vesi on päässyt myös räystäään alta sisätiloihin. Vuotopaikka on sitten korjattu kattotiiliä vaihtamalla. Heimo Pajunen teki nyt syksyllä räystäskourujen tyhjennyksen ja puhdistuksen. Piippujen kaulukset olivat jonkin verran vaurioituneet ja toinen piippu oli osittain rapautunut pinnaltaan.

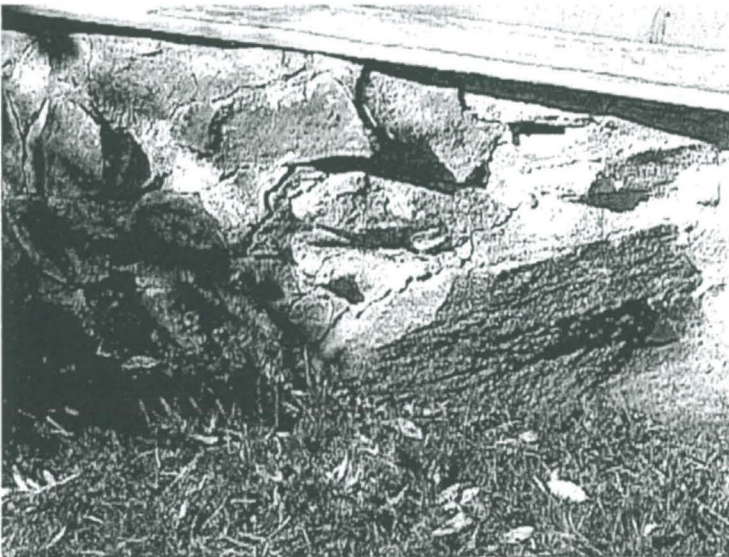
Perustuksia tarkasteltaessa todettiin, että muutama sokkelikivi oli "pullahtanut"

ulos paikoiltaan rakennuksen eteläkulmassa ja pääsisäänkäynnin puolella. Pajusen mukaan vaurio on tapahtunut viimeisen 2:n vuoden aikana. Vaurio ei vielä ollut kovin paha, mutta se vaatii seuraamista ja suhteellisen nopeata korjausta suurempien vaurioiden ehkäisemiseksi. Kivijalan laastisaumaukset olivat myös jonkin verran halkeilleet ja irronneet.

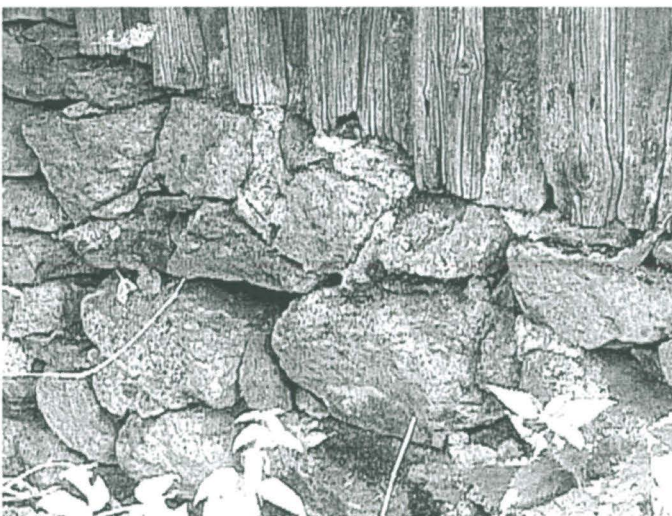
Piharakennuksista aittarivi oli myös kohtalaisessa kunnossa. Rakennus on osittain hirsirakenteinen ja osittain runkorakenteinen, lautaverhoiltu. Lautaverhoitus oli osittain haristunut ja punamultaus haalistunut. Rakennuksen keskiosan runko oli paikka paikoin jonkin verran painunut. Pärekatot näyttivät olevan kunnossa. Irtokivisokkeli

on osittain rakennettu hyvin pienistä kivistä, joista osa oli irrallaan. Sokkelin kiveys on syytä käydä läpi ja kiilata irtonaiset kohdat uudelleen. Rakennuksen ympäröivä maanpinta on varsinkin etupuolella korkealla

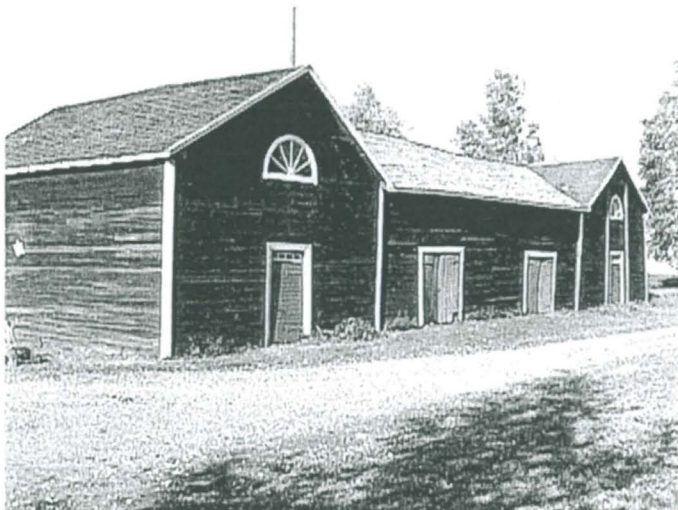
ja se aiheuttaa kosteusongelmia runkoon ja lautaverhoukseen.

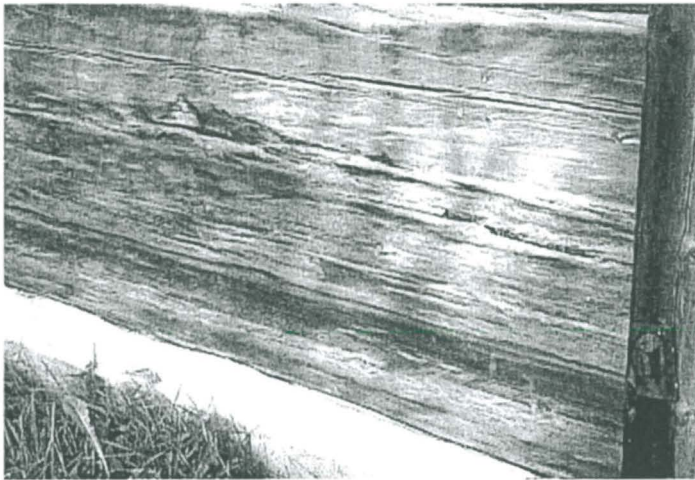
Aluksi tarkasteltiin isoa asuinrakennusta. Rakennuksen piippu on pinnaltaan kunnossa, mutta joskus sen juuresta vuotaa jonkin verran vettä sisään sateella. Pärekatto on kunnossa, tosin jo jonkin verran haristunut. Ikkunoiden maalipinta ulkopuolelta hilseilee jonkin verran, mutta ovat muuten suhteellisen hyvässä kunnossa. Rakennuksen eteläpuolella takaseinässä

toinen hirsi alhaalta on pehmeä ja kolmannessa hirressä alhaalta on iso halkeama, joka kerää vettä. Muuten seinärakenne ulkopuolella oli kunnossa, mutta paikoitellen ulkoverhouslaudat ovat maakosketuksessa ja heinikko on pitkää seinustoilla, jolloin tulee kosteusvaurioita. Kiviperustus on osittain betonoitu ja se oli ehjä. Pohjoisen puolella perustus oli irtokiviladelma ja siitä oli kiilakiviä irronnut. Kiilakiviä olisi lisättävä ja vanhoja tiivistettävä paikoillaan. Kuistiosan seinät ovat suhteellisen hyvässä kunnossa, mutta kuistin ja rakennuksen liittymäkohdasta seinärakenne oli osin pehmennyt veden vaikutuksesta. Länsipääty oli laudoitettu (hirren päällä vaakalautoitus ja päällä pystylomalauta) ja se oli kunnossa.

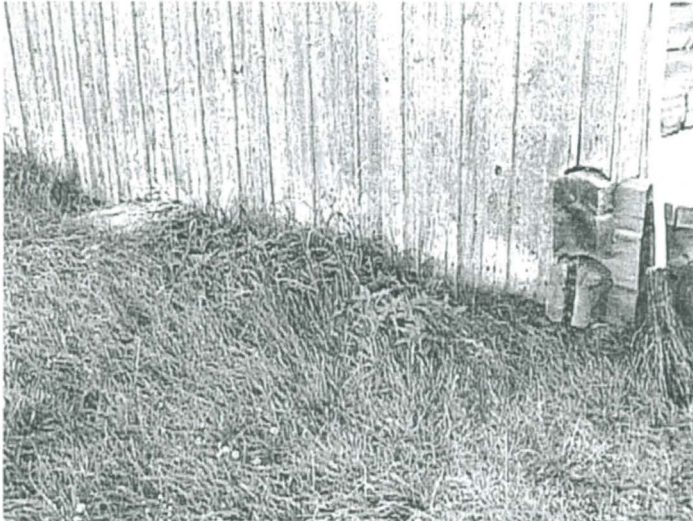
Pienempi asuinrakennus, nimeltään livanan pirtti on suhteellisen hyvässä kunnossa. Piipun saumaus on hiukan irtoillut. Rakennuksen pärekatto on kunnossa. Seinäpintoja tutkittaessa todettiin että sisäänkäyntipuoli (länsisivu) ja takaseinä (itä sivu) ovat kunnossa. Pohjoissivun seinä on alaosastaan laudoitettu ja yläosassa on hirsipinta näkyvissä.

Seinäverhouslaudat ovat osittain maakosketuksessa ja ruoho oli pitkää seinustan vieressä, jolloin kosteus pääsee nousemaan seinärakenteeseen. Maanpintaa täytyy alentaa rakennuksen vierestä ja muotoilla seinustoilta pois päin viettäväksi. Etelä sivun seinässä on osa alahirsiä vaihdettu. Lisäksi muutamissa kohdissa seinän keski- ja yläosissa oli isohkoja halkeamia. Rakennuksen ikkunoiden maali hilseilee paikka paikoin ja vaatisi kevyehkön maalaus-kunnostuksen. Lisäksi ikkunoiden vuorilaudoituksen kiinnitysnaulojen päät olivat ruosteessa ja näkyivät rumasti maalauksen läpi. Rakennuksen sokkelina on irtokiviladelmä, jonka päällä oli tuohi eristeenä hirttä vasten. Sokkeli näytti olevan kunnossa. Sisäänkäynnin portaat olivat myös kunnossa ja samoin rakennus sisätiloiltaan.

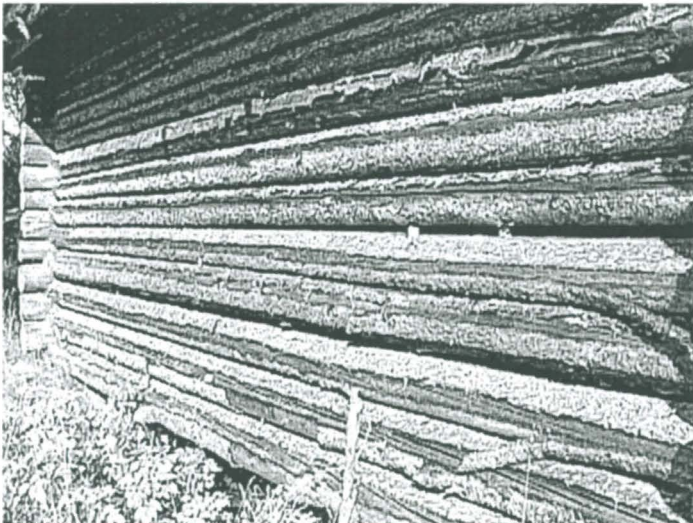
Aittarakennuksen katossa on joskus ollut vesivuoto ja kattokannattajista osa oli mätiä. Kannattajissa oli myös havaittavissa sienikasvustoa (näyte). Vaurioituneet kattokannattajat täytyy vaihtaa, mutta katto oli muuten kunnossa. Yhdellä seinustalla alimmat hirret olivat maassa kiinni. Rakennus vaatisi hieman nostoa tai maanpinnan muotoilua sen ympäristössä.

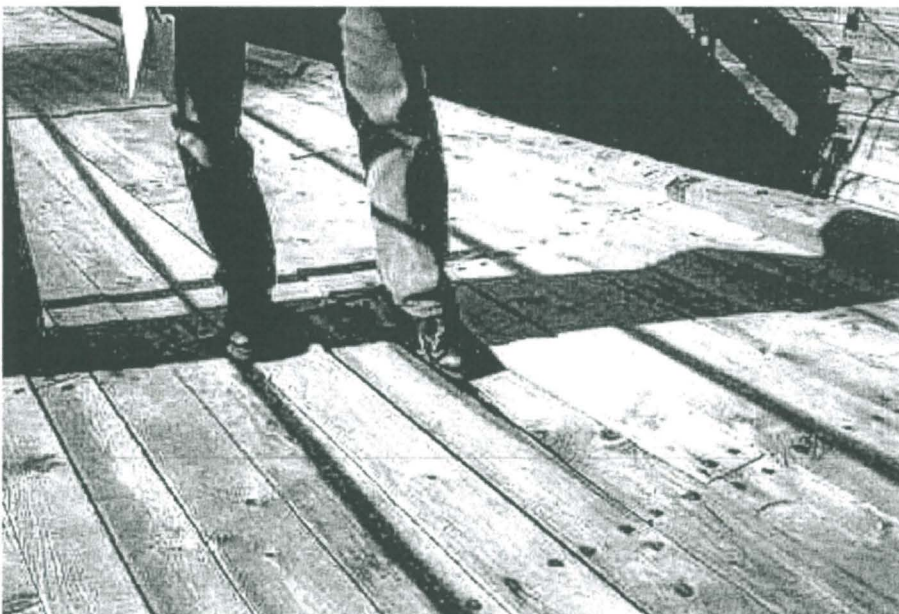
Kanavan tukimuurin kiveys on paikkapaikoin sortunut usean metrin alueelta, varsinkin siltojen alta. Kulkusillan kansilankutus vaikutti heikolta ja se notkui kun siinä käveli. Joko kannattajien väli (1100 mm) on liian pitkä tai kansilaudat ovat liian ohuita (28 mm).

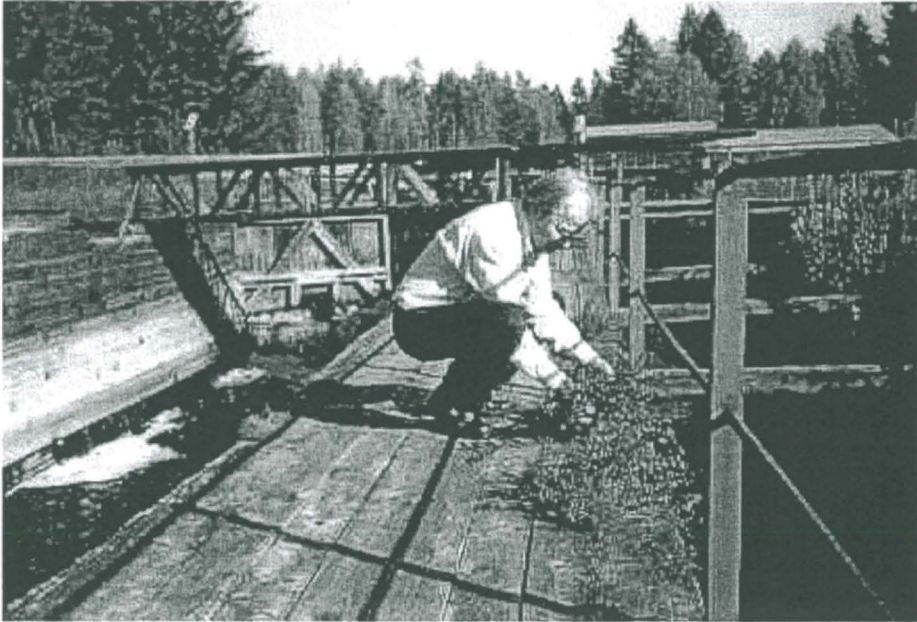
Kansilautojen leveys oli 100-150 mm ja paksuus vaihteli 25-28 mm:n välillä. Ero johtuu siitä, että kansilankutusta on jo uusittu vaurioituneilta osiltaan silloin tällöin. Hirsiarkkujen ylimmät hirret olivat osittain lahoja. Kannen alla oli sekamaatäyte ja se oli monessa paikassa kiinni kansilankutuksessa, joten ruoho ja muut pienet kasvit kasvoivat hyvin lautojen raoissa ja ovat näin edesauttamassa lahoamisen alkamista. Kansirakenteiden alta pitäisi poistaa maata ja saada alle hyvä ilman kierto, jotta puurakenteet pysyisivät paremmin kuivina. Kanavan hoito on ollut huonoa, mm. koska nytkin kansirakenteilla kasvoi pitkää heinää ja hirsiseinämän tukipalkit olivat monin paikoin sammaloituneet ja samalla alkaneet lahota. Kanavan puurakenteissa on käytetty lehtikuusta. Kanavan alin portti ei toiminut ja syynä on ilmeisesti kanavan pohjalla olevat kivet, oksat ym. jotka estävät portin aukeamisen. Myös kanavan porttien vesivirtauksien säätöluukkujen nostojärjestelmä toimi jäykästi. Portit vaikuttivat rakenteiltaan ehjiltä. Osa kanavan reunan metallisista suojakaiteista vaikutti rakenteeltaan heiveröisiltä ja osa niiden kiinnityksistä oli löystynyt niin, että ne voivat olla vaaraksi kanava-alueella liikkujille. Kanavassa on ongelmana myös heinän kasvu, joka johtuu siitä että kanavan pohjalle kertyy liejua kasvupohjaksi. Kanavan alkupäässä on nyt puomi estämässä oksien ym. kulkua kanavaan, mutta se ei ole riittävä este. Puomin lisäksi esteeksi voitaisiin asentaa esim. metallirakenteinen säädettävä välppä. Lisäksi kanavassa II:n sulun kohdalla alkupäästä arkkujen täytemaa vajoaa paikka paikoin. Arkun päällä ei ole nyt laudoitusta, joten siinä on myös vaaran paikka kanavarannassa kulkijalle. Arkut tulisi varustaa näissä kohdin kansilaudoituksella. Yleismainintana voi sanoa, että kanava rakenteineen ja laitteineen vaatii aluksi pieniä välttämättömiä kunnostustöitä, mutta myöhemmin suuremman peruskunnostuksen.
