**Selostus Petäjaveden vanhan kirkon korjaustyöstä ja ympäristön hoidosta
28.6.1995 tehdyn tarkastuskäynnin perusteella**

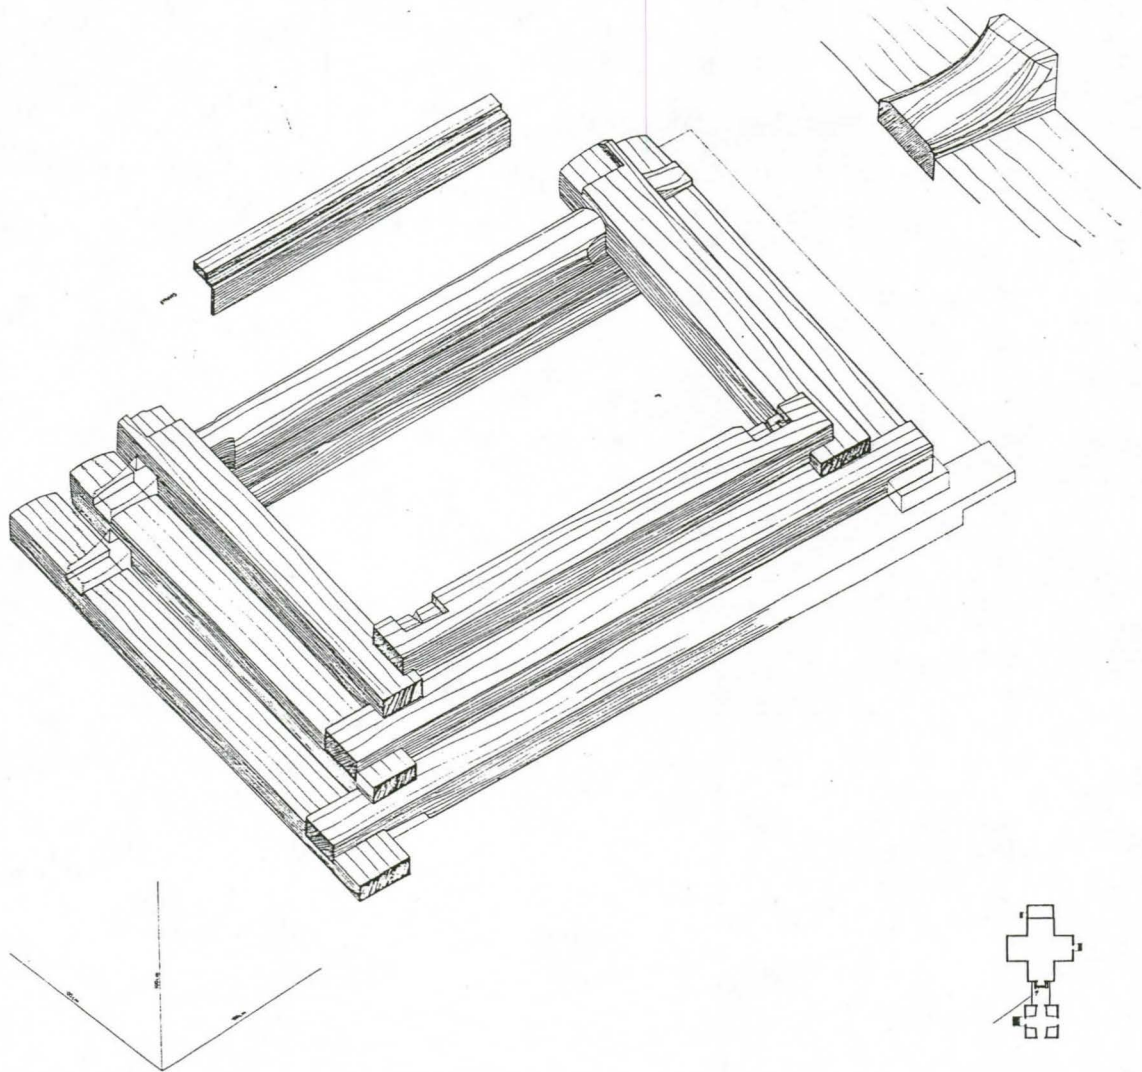
Museoviraston puukonservaattori Olli Cavénin ja portaita tekemään palkatun kirvesmies Vesa Marttisen kanssa kävimme läpi portaiden kuntoa ja tekotapaa. Veistotyön lähtökohtana ovat paitsi vanhat välikäytävän alta löytyneet portaat ja niistä otetut valokuvat myös 15 vuotta sitten tehdyt portaat. Vanhat portaat olivat huolella tehdyt mutta virheet käytetyn puumateriaalin laadussa ja monet rakenteelliset yksityiskohdat ovat aiheuttaneet portaiden nopean lahoamisen. Portaita läpi käytäessä todettiin että jotkut portaiden osat olivat säilyneet melko hyvin kun taas osa oli pahoin lahonnut. Rajatapauksia ei juuri ole, eikä liene mitään vaikeuksia erottaa korvattavia osia.

Parhaiten säilynyt on sakariston porras, jonka käsittelyksi riittää purkaminen, puhdistaminen roskista, askelmien välissä olevien tuuletusaukkojen veistäminen tai suurentaminen, tervaaminen, portaiden kokoaminen ja asettaminen niiden nykyistä asemaa ylemmäs siten, että tuuletusrako portaiden ja maanpinnan välillä jää riittäväksi. Kirkon kolmeen suuntaan antava, ja siten rakenteeltaan muista poikkeava porras, on kauttaaltaan laho ja kaikki askelmat on tehtävä uudelleen. Portaan kannen vääntyneitä lankkuja pyritään tasoittamaan veistämällä. Mikäli tämä onnistuu voidaan vanha kansi säilyttää. Nykyinen porras poikkeaa kirkon välikäytävän alta löydetyistä portaista, askelmien seinänpuoleisesta salvoksesta puutuu kaula, joka vanhoissa portaissa on. Päätettiin noudattaa vanhojen portaiden mallia ja tehdä uusiin vastaava kaula, joka antaa rakenteelle riittävän sivuttaistuennan. Kaikkien portaiden askelmiin tehdään kaadot piirustusten osoittamalla tavalla ja askelman etupintaa viistetään hieman, näin askelmien väliin saadaan rako ja ne tuulettuvat paremmin. Hirsirakenteen sisään jääviin pintoihin tehdään reilut, vanhoissa portaissa olevien kokoiset vesiurat kertyvän veden johdattamiseksi pois rakenteesta. Askelmien päät hakataan sahauksen jälkeen kirveellä siten, että puusolukko tukkeutuu eikä ime helposti vettä päätypuun kautta sisään. Tapulin kaikista portaista uusitaan askelmat. Länsipuolen portaat ovat kantta lukuunottamatta kokonaan lahonneet, sen sijaan pohjoisen ja etelän puoleisista portaista voidaan todennäköisesti hyödyntää varjonpuoleiset suorat sivut ja portaiden kannet. Sovittiin että askelmien taka- ja alapinnat voi jättää sahapintaisiksi, kuten vanhoissa portaissakin oli. Suojassa olevien pintojen käsittelytapa ei vaikuta niiden kestävyYTEEN.

Kaikkia portaita nostetaan nykyisestä tasostaan keskimäärin kaksikymmentä senttiä ylöspäin jotta tuuletusrako maan ja portaiden välillä saadaan tarpeeksi suureksi. Nostaminen tehdään

asettamalla painuneiden kivien päälle uudet kivet. Kiven ja hirren väliin asetetaan tuohi siten, että tuohen ulkopinta on kiveä vasten.

Puutavarassa on ylimääräistä paksuutta reilusti ja osan ylimääräisestä puumateriaalista voi sahata pois koneellisesti. Ylimääräinen paksuus poistetaan siten että askelmaan jää mahdollisimman vähän pintapuuta. Mikäli mahdollista asetetaan parru siten, että sirkkelillä tehty hienosahattu pinta jää askelman taka- ja alapinnaksi. Kuitenkin ensisijaista on, että pintapuuta jää askelmaan mahdollisimman vähän. Askelman kulutuspinnaan ei saa jäädä pinta puuta lainkaan. Kaikki salvokset ja rakenteet tervataan hautatervalla.

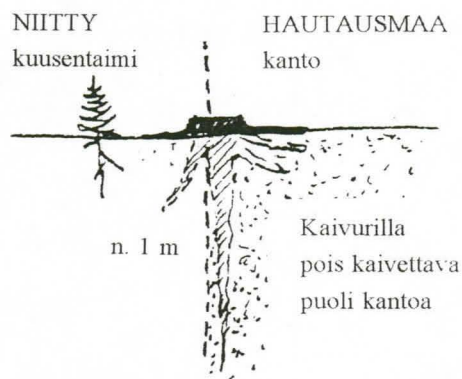
LEIKKAUS A-A

Kuusiaita kasvoi keskellä heinikkoa. Keskustelin Vanhan kirkon lähiympäristön hoidosta vastuussa olevan Paula Tammisen miehen kanssa, ja hänen mukaansa kuusen kasvulle on eduksi jos se saa kasvaa heinikon varjossa alkukesän. Hänen mukaansa aidan esiin perkaaminen on parasta tehdä heinäkuun puolenvälin aikoihin. Arviolta noin 10-20% aidan taimista oli kuivanut, Tammisen mukaan siksi, että ne oli istutettu liian korkealle. Kuivamisen viimeisteli erityisen kuuma ja vähäsateinen kesä. Sovimme että syksyllä aitaa täydennetään taimien nykyistä kokoa vastaavilla taimilla. Vanhan kuusiaidan juurakko oli jätetty maahan. Koska uusi aita on istutettu noin metrin päähän vanhasta sen ulkopuolelle, on todennäköistä että aidan ja maanpinnan hoitaminen kantojen kohdalta siististi on vaikeaa. Koska kyseessä on hautausmaalle oleellinen kohta, joka on kyettävä hoitamaan huolellisesti ja selkeästi, olisi juurakot tavalla tai toisella ainakin osittain poistettava. Kyseeseen tulisi jyrkiminen tai kaivurilla ylös nostaminen, kuitenkin niin ettei vasta istutetun aidan juuri kärsi. Kaivurin kauhan tulisi ottaa ylös vain hautausmaan puoleinen juurakon osa ja samalla halkaista se, mikä Tammisen mukaan onnistuu helposti työnsä osaavalta kaivurin kuljettajalta.
