Matkakertomus

Noormarkun kirkko, 9.5.1988

Heikki Hänninen, Marja Terttu Knapas, Pentti Pietarila

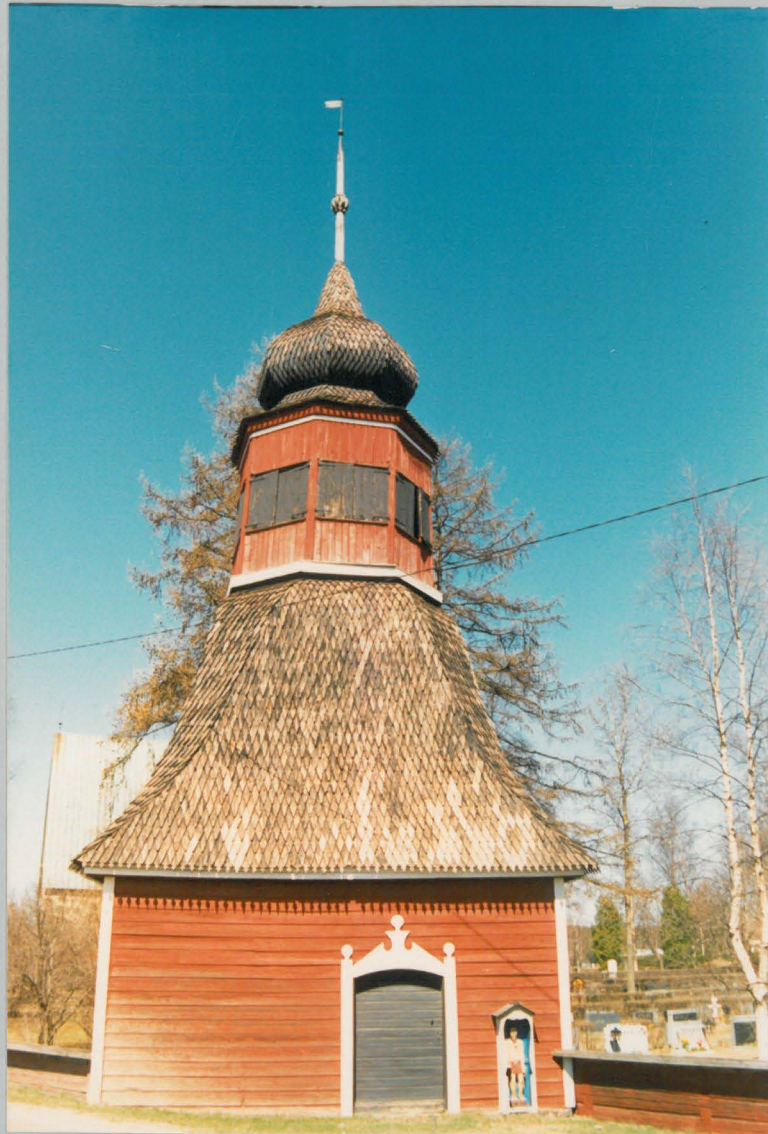
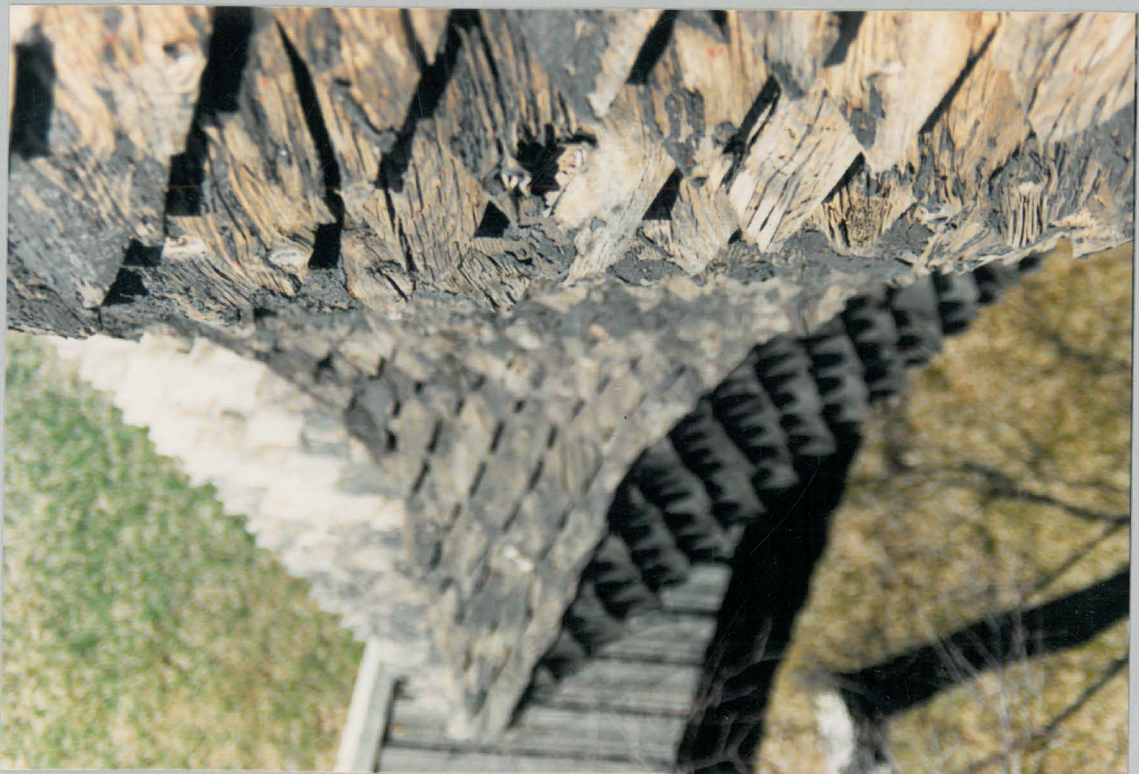
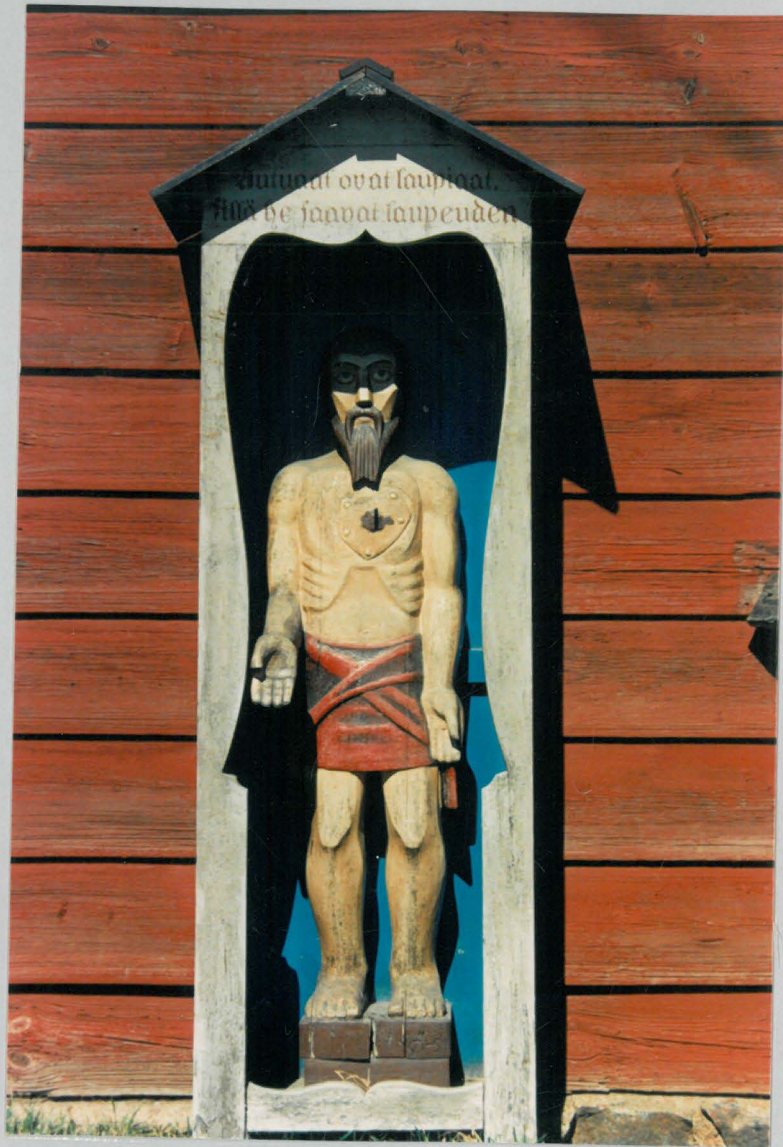
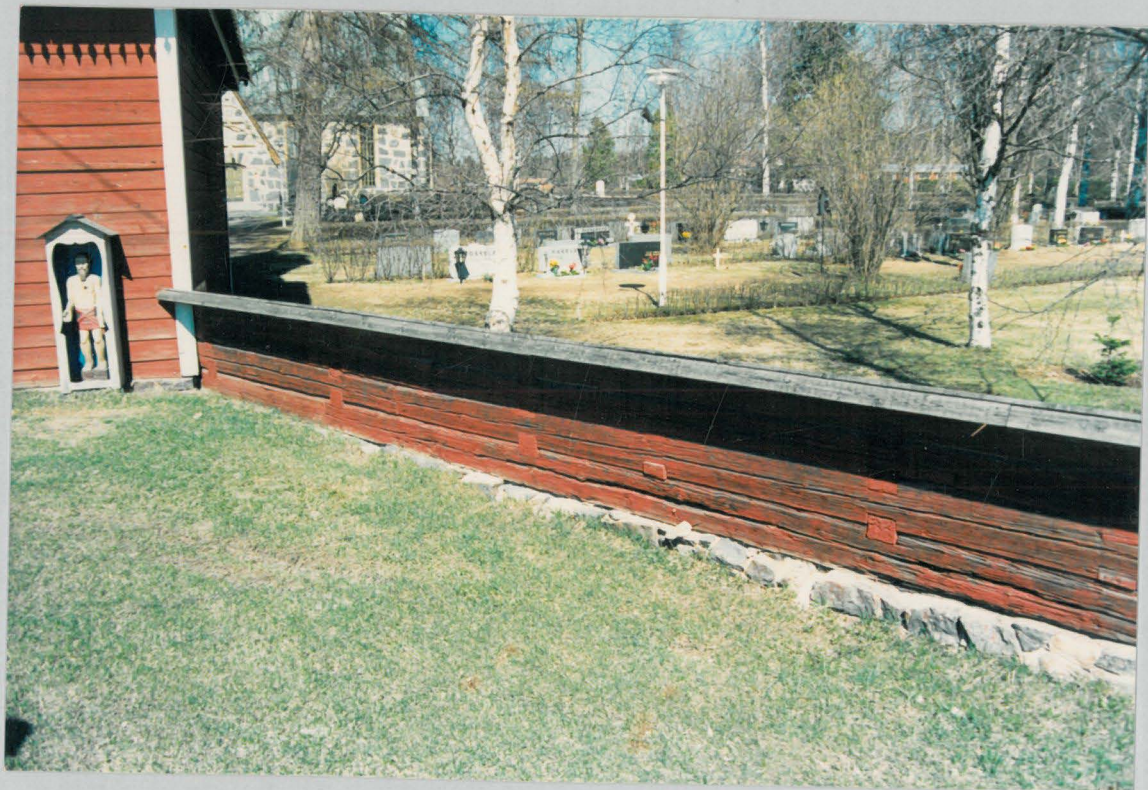
KELLOTAPULI

Kellotapuli on tien puolelta jäänyt hirsikerran verran maan sisään ja sen pintaa tulisikin tuntuvasti alentaa. Lisäksi tapulin runko vaikuttaa kiertyneeltä, joten niin lahon kuin muidenkin vaurioiden vaikutukset sen perusrakenteeseen olisi myös kokonaisuudessaan selvitettävä.

Käsityksemme mukaan tapulin kunnostaminen on varsin kiireellinen tehtävä, ja siihen on aiheellista ryhtyä jo ennen kirkon korjausta.
