# ALEKSANTERIN TEATTERI VÄRITYSTUTKIMUS

TAMMI-MAALISKUU 2015

**kuustie&sorri Oy**  
Arja Sorri  
Heli Ketomäki  
Sanni Vuorisalo

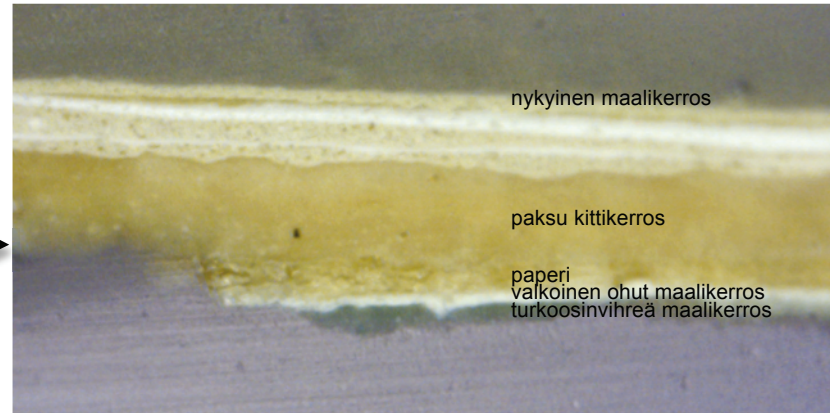
Lähikuva ylemmän kuvan esiinotosta. Turkoosinvihreä maali vaikuttaa olevan maalattu suoraan kankaan päälle. Esiinoton reunalla on hyvin erotettavissa vahva ja paksu paperi.

Poikkileikkauksessa alimmaisena näkyy turkoosinvihreä kerrostuma joka on hyvin huokoinen ja herättää epäilyjä liimamaalista. Maalin sideainetta ei voida kuitenkaan varmuudella sanoa ennen tarkempaa tutkimusta. Turkoosinvihreän päällä olevaa vaaleaa kerrostumaa ei esiinotossa ollut erotettavissa. Paksun kittikerroksen päällä vaikuttaa olevan useampikin maalikerros.

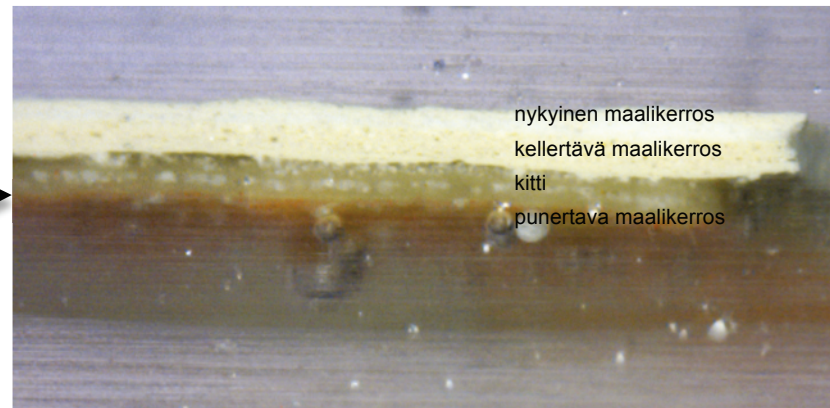
Alimmaisena maalikerroksena poikkileikkauksessa näkyy huokoinen olinen punertava maalikerros. Paperia ei kerrostumien välissä ole, mutta kittikerros vaikuttaa olevan heti punertavan päällä. Esiinotossa punertavan päällä olevaa vaaleaa kerrostumaa ei poikkileikkauksessa näy (poistettu?).

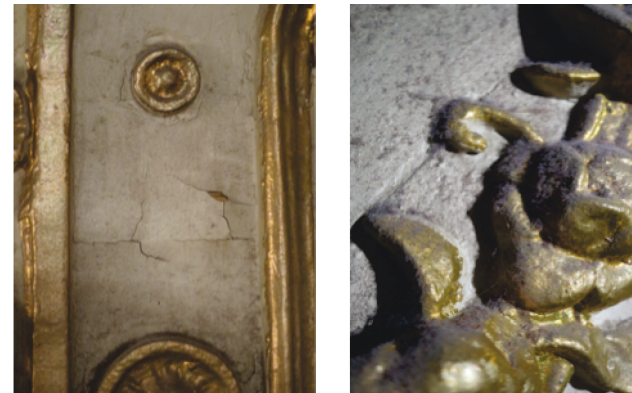
Parvikaiteet olivat hyvin likaiset ja maalipinnat irtoilivat voimakkaasti. Irtoilevien maalikerrosten ongelma on laaja ja kauttaaltaan molemmissa parvikaiteissa. Kaikki maalikerrokset vaikuttivat olevan öljymaaleja. Laaja remontti parvikaiteissa oli suoritettu 1990-2000 luvun vaihteessa, jolloin sivulämpöön seinällä olevan korjauskuvakollaasin perusteella oli maalikerroksia poistettu kaiteista reilusti. Tämä oli havaittavissa paikoittaisten paksujen kittikerrosten perusteella joilta kohdin alimmat maalikerrokset puuttuivat. On hyvin toivottavaa, että puuta vasten oleva kangas olisi jätetty ehjäksi.

Kaksi kuvaa parvikaiteiden likaisuudesta.

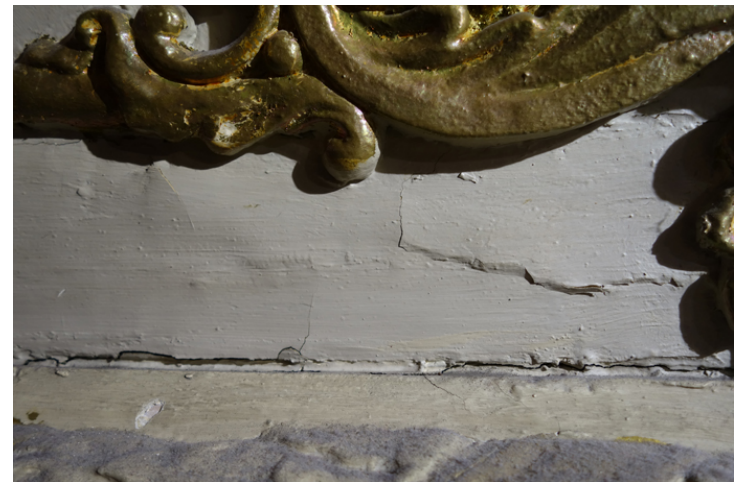
1. parvikaiteen maali-irtoamaa. Osa irtonaisista maalikerroksista ovat "pussilla" eli irti pohjastaan, mutta vielä toistaiseksi ilman näkyvää halkeamaa.

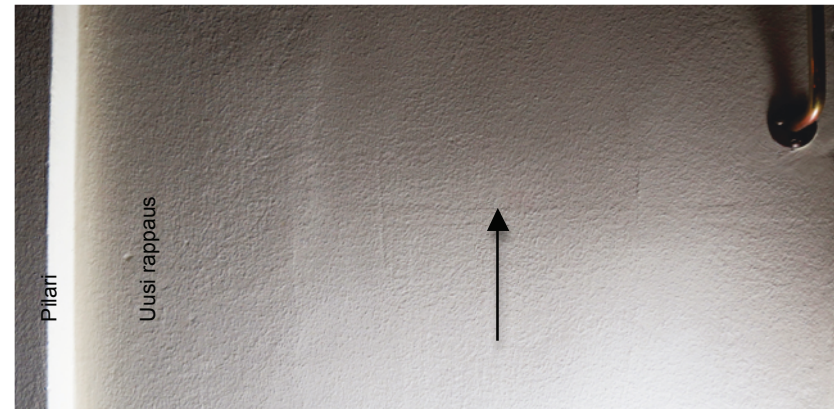
Sivuvalo paljasta paneliviivan (nuoli), joka katoaa rappauskerrostumaan. Seinäpinoilla uusi rappaus on permannolla kaikkien pilareiden reuna-alueilla.

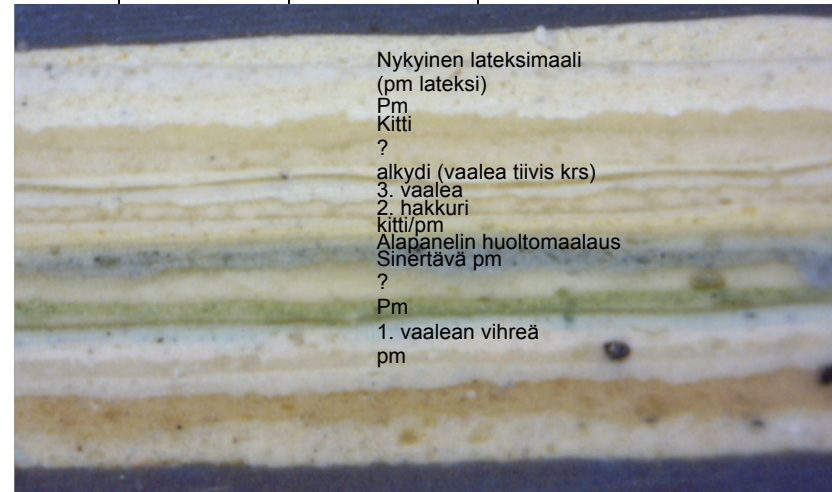
Pilarin alanelin poikkileikkäusnäyte. Maalauskerrostumat ovat hyvin ohuita ja hankalasti osoitettavissa. Näytteestä löytyi kaksi maalauskerrostumaa joita portaikossa ei tullut esille (?).

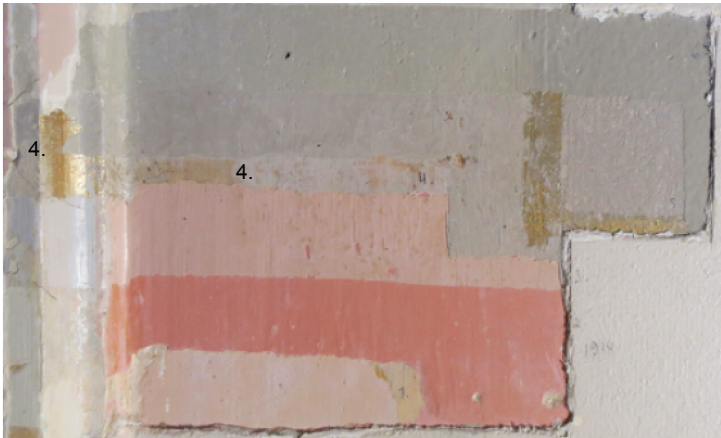
Seinäpeilissä oli vain viitteitä vaaleasta hakkurikerrostumasta. Listassa kultakoroste oli tallella.

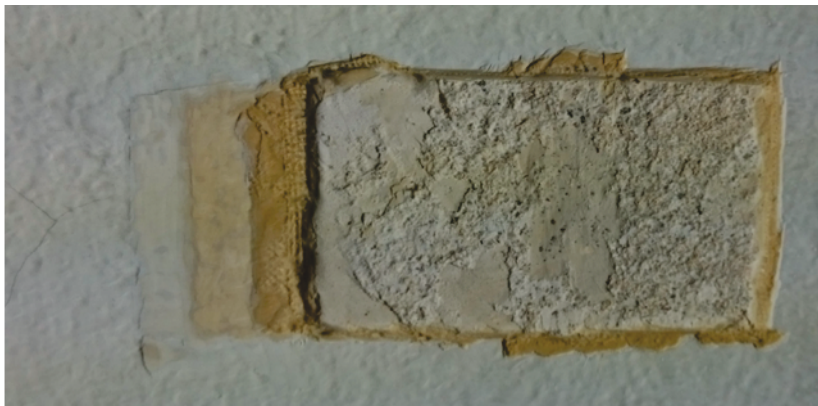
Päätysalongin kattoon tehty väriportaikko. Tummana esiintyvä kerros on kangasta. Katossa oli paksut kerrokset kittiä. Alimmaisena rappauksen päällä oli pieniä viitteitä mahdollisesta liimamaalikerroksesta, mutta kerrostuma oli niin fragmentaarinen, ettei sitä voinut varmuudella tulkita liimamaaliksi. Kraatereita kattoon ja listoihin tehtiin kymmeniä.

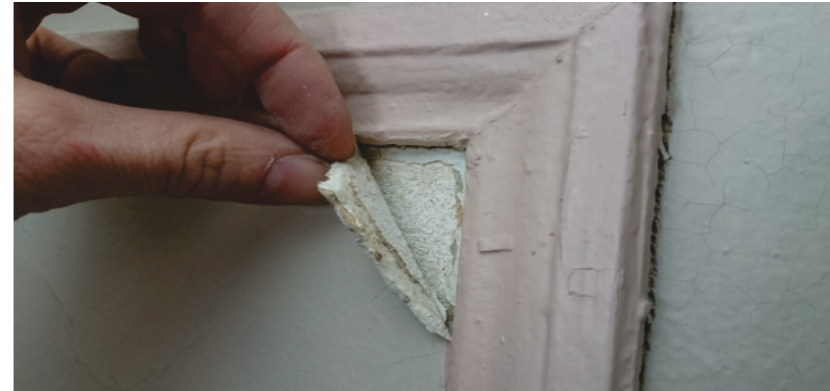
Seinien peiliosissa vanhoja kerrostumia oli vain paikoitellen. Kuvassa on peilin ylänurkka, jossa kerrostumat lähtevät kerralla rappausta myöten yhtenä levynä. Tällä alueella ei vanhoja maalauskerrostumia ollut tallella.

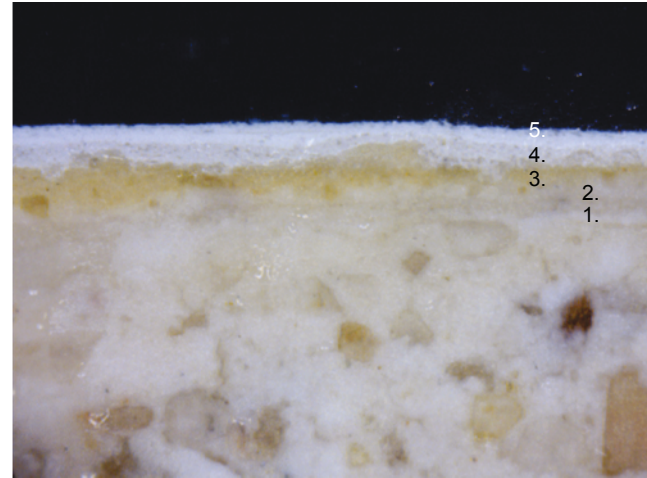
M4,1 poikkileikkäusnäyte. Maalauskerrostumat 1-2 ovat hyvin toisiinsa sulautuneita joten toinen voi olla pohjakalkkaus.

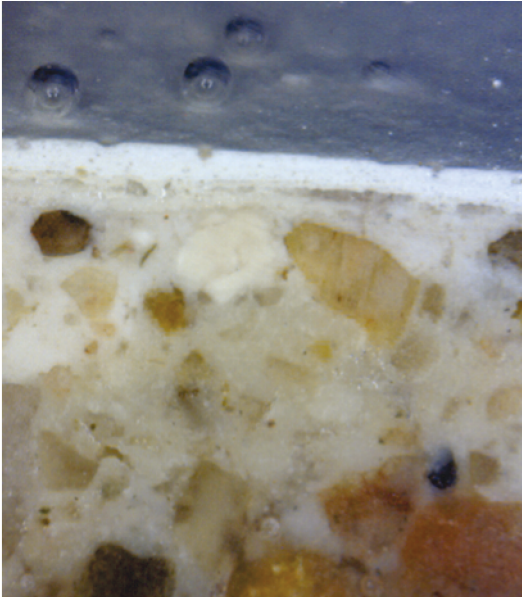
Näytteen M4,2 poikkileikkausnäyte. Näytteen pinnassa erotettavissa kaksi vaaleaa kerrostumaa, mutta loput alimmat maalauskerrokset puuttuvat.

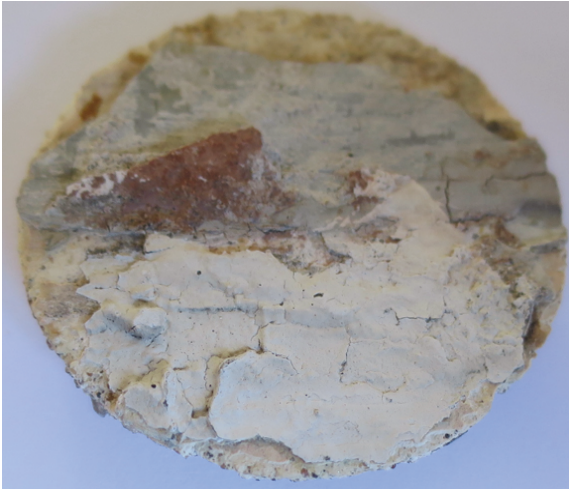
Näyte ennen tutkimista. Osa tiilenpunaisesta kerrostumasta oli irronnut. Kerrostumat olivat niin irti ja irronneet, että luotettavaa tutkimista ei voinut suorittaa.

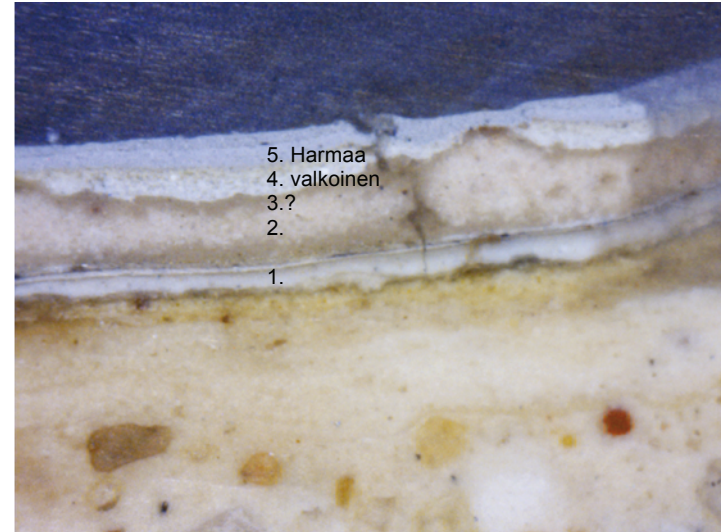
Poikkileikkausnäyte paljasti paljon enemmän kerroksia joista osa oli erittäin ohuita. Näyte on hankala tutkia juuri kahden maalausrajan yhtymäkohdan vuoksi. Poikkileikkauskuvaan on numeroitu kerrostumat jotka näytteestä mekaanisesti saatiin selvitettyä.
