OLAVINLINNAN ESILINNAN PIHAN LÄMPÖPUTKEN KORJAUKSET

SAVONLINNA

KIVITYÖ KASEVA OY

23.01.2015

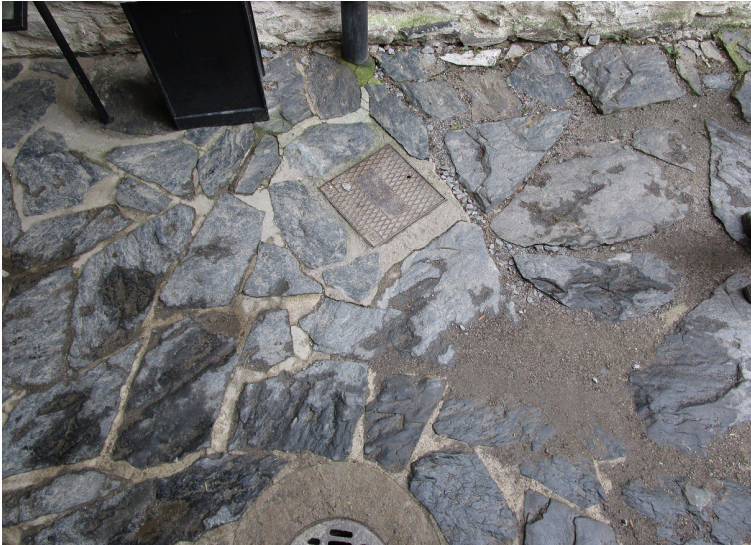
Putket ja johdot kulkevat linnanpihan poikki betonista valetussa maanalaisessa käytävässä, jonka kansi on pihan laidalla kasarmirakennuksen (Q) seinustalla. Kantta ympäröi liuskekivet, joista osa on saumattu laastilla ja osa hiekalla. (KUVA 2.)

KUVA 2. Kaapelikanavan kansi kuvassa liuskekivien ympäröimänä. Kuvan alareunassa näkyy sadevesikaivo. Kuva: Tuija Väli-Torala, Kivityö Kaseva Oy.

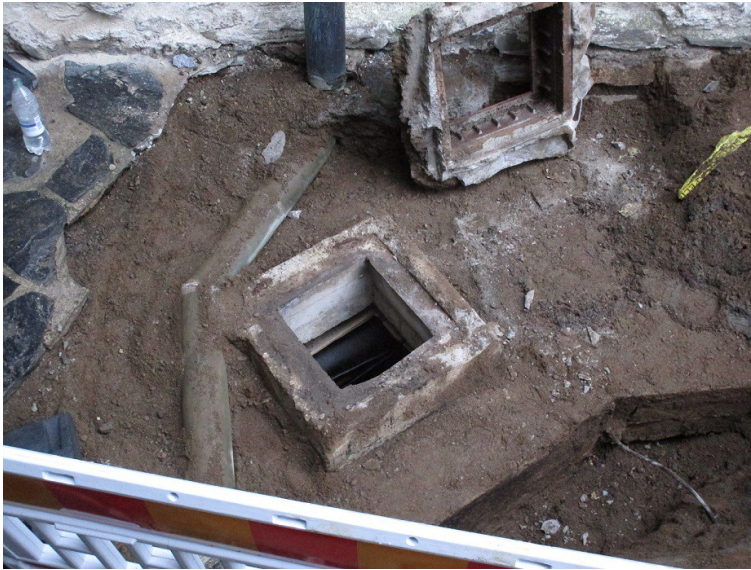
KUVA 3. Kanavan sisäänmeno, josta kansirakenne on poistettu. Kuvassa näkyy myös putki, joka johtaa sadevedet syöksytorvesta kaivoon. Kuva: Tuija Väli-Torala, Kivityö Kaseva Oy.

Ennen töiden aloittamista alueen kaikki kivet numeroitiin ja alue valokuvattiin. Seuraavaksi piikattiin auki tarvittavat saumat ja pihakivet nostettiin sivuun. Kivien alta lapiotiin pois hiekkakerros, että kanavan pinta ja sen sisäänmenon kaulus saatiin esiin (KUVA 3).

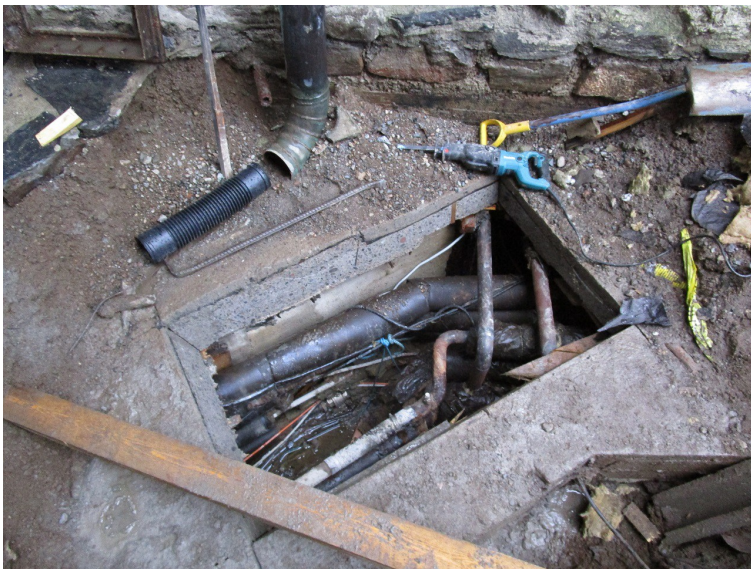
KUVA 4. Kanava avattiin putkitöitä varten. Kuva: Tuija Väli-Torala, Kivityö Kaseva Oy.

Kanavan sisäänmenoa suurennettiin putkien korjaustöitä varten (KUVA 4). Kun työ oli tehty, kanava valettiin umpeen ja sen sisäänmenolle valettiin uusi, hieman suurempi kaulus johon saatiin sovitettua isompi kansi. Kauluksen laidoille ja sen ympäristöön tehtiin vedeneristys Kerabit bitumikermillä (KUVA 5).

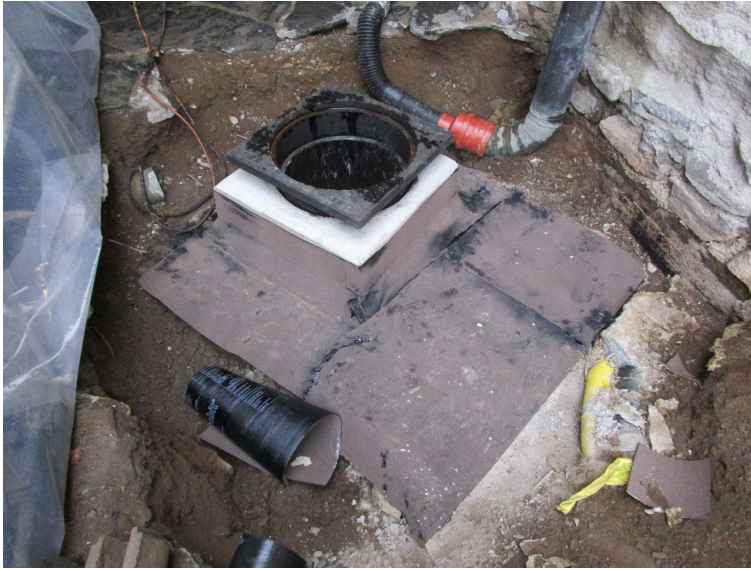
KUVA 5. Kanavalle valettiin uusi kaulus ja sen pinta vesieristettiin bitumikermillä. Kuva: Tuija Väli-Torala, Kivityö Kaseva Oy.

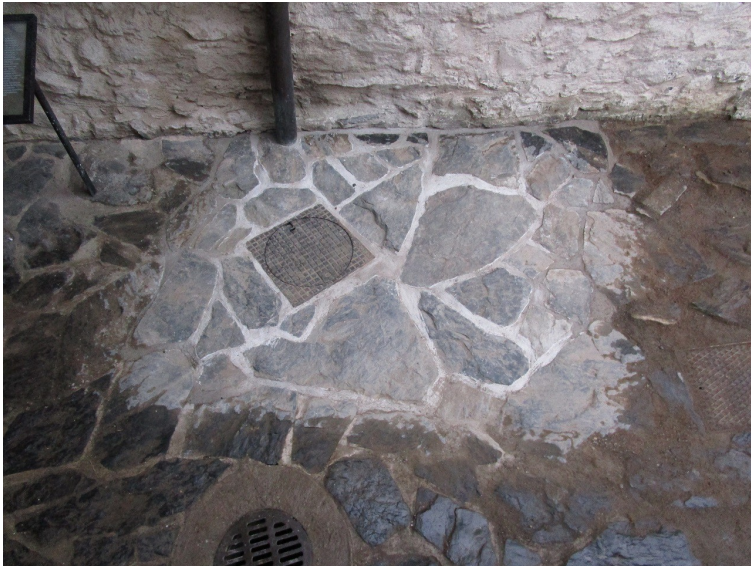
KUVA 6. Pintakivet on aseteltu alkuperäisille paikoilleen ja saumattu kiinni. Kuva: Tuija Väli-Torala, Kivityö Kaseva Oy.

Kanava peitettiin hiekkakerroksella. Sadevesiputki uusittiin ja pintakivet aseteltiin alkuperäisille paikoilleen ennen työn aloittamista otettujen valokuvien perusteella. Lopuksi kivet saumattiin laastilla (KS 35/65). (KUVA 6.)
