Kertomus virkamatkasta Siikajoen kirkkoon 4.6.1984.

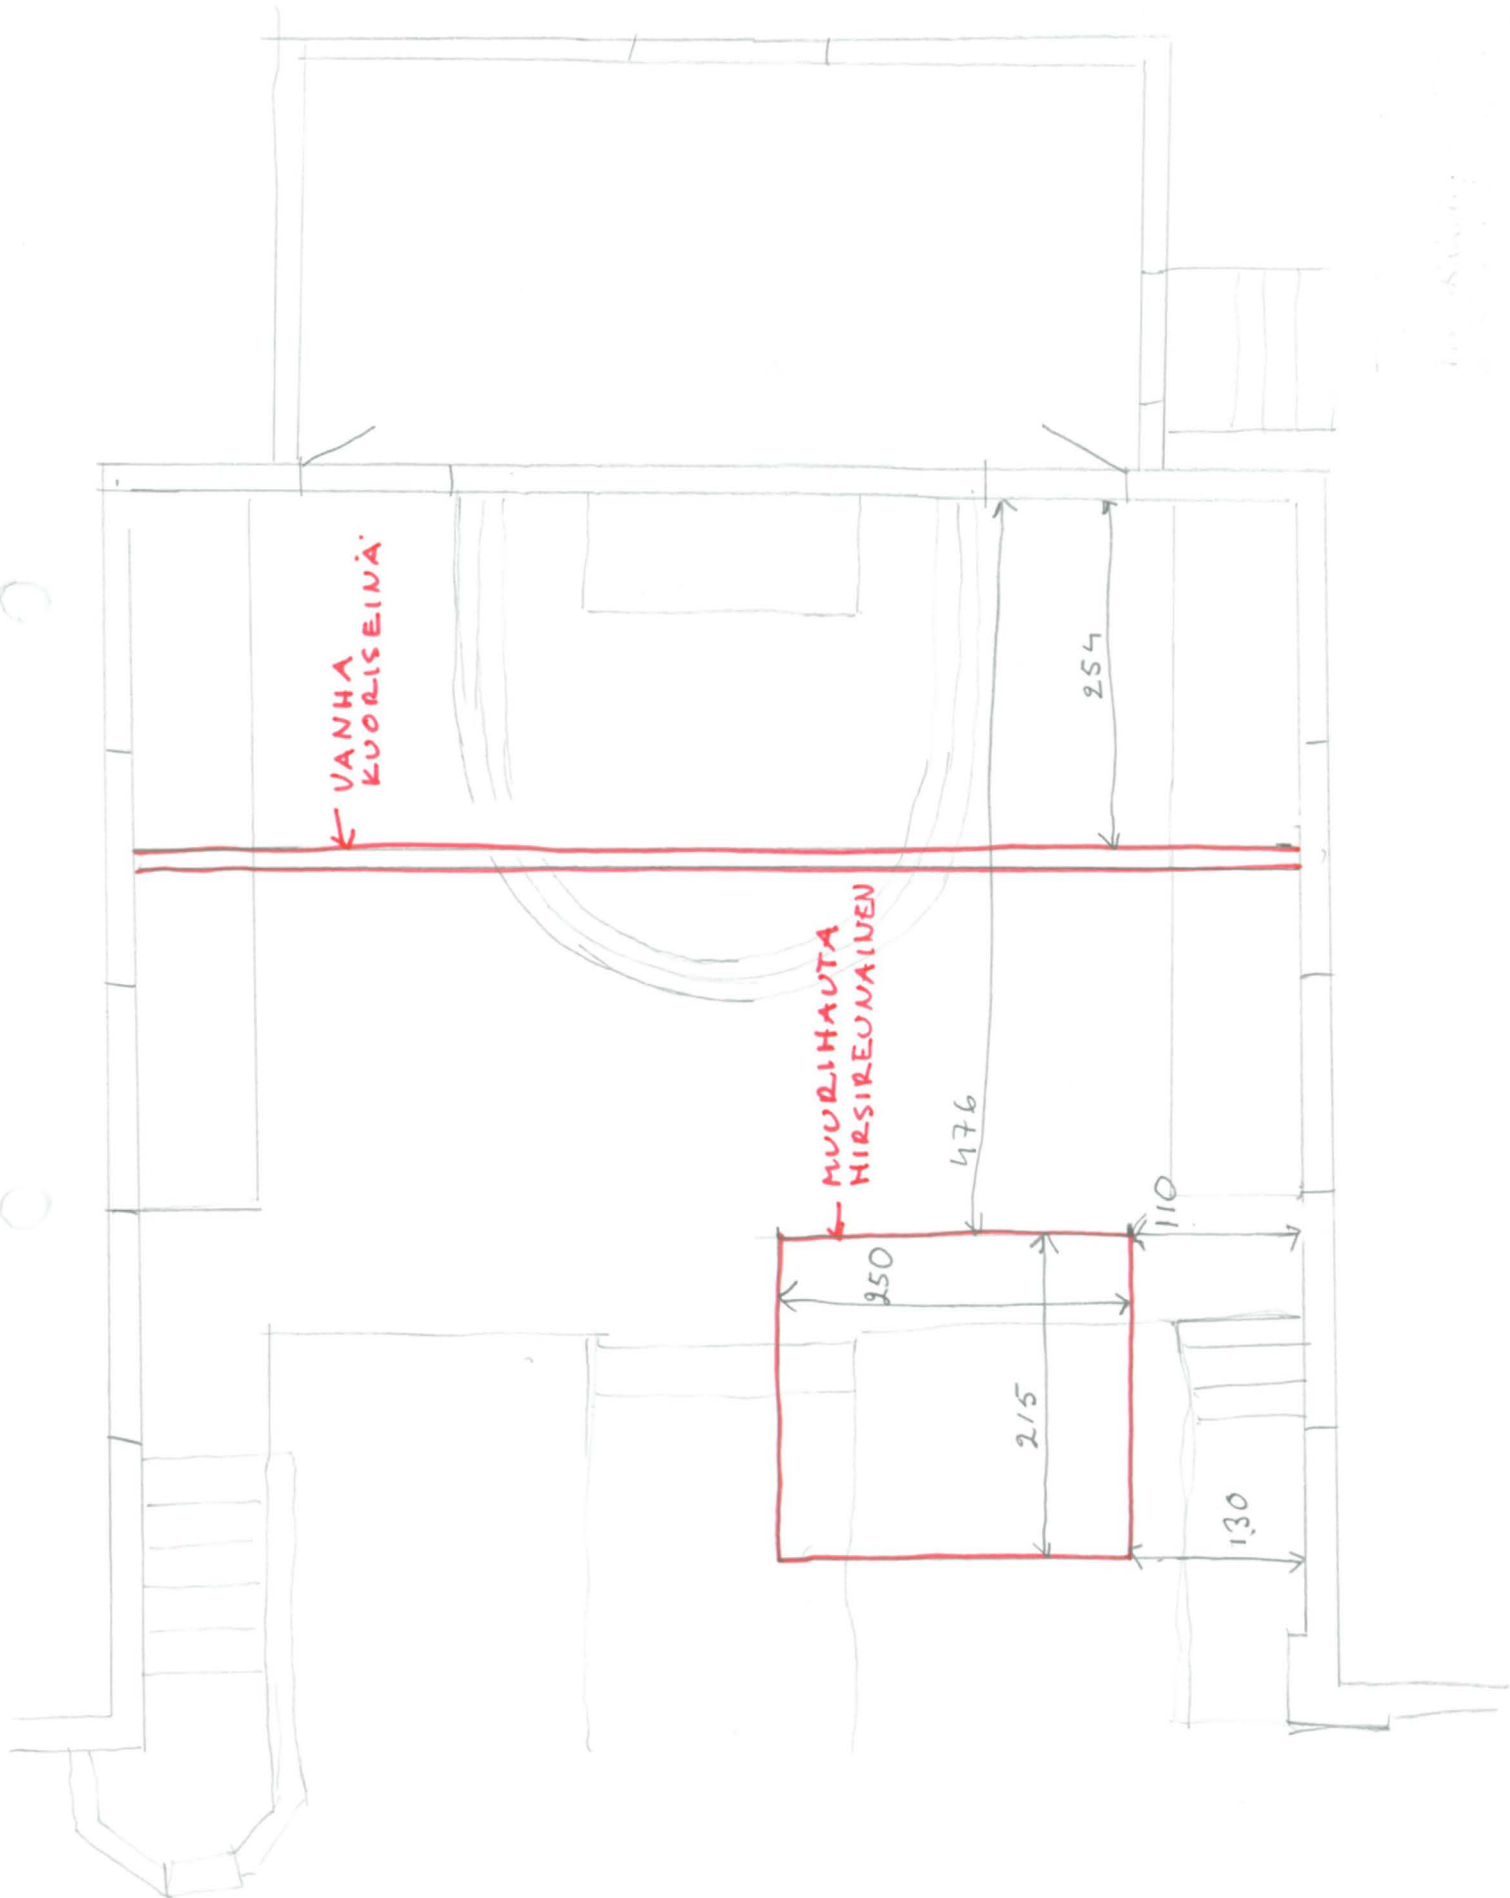
Siihkajoen kirkko
kuoriseinän sijainti
ja hauta
4.6.1984

Siikajoen kirkon korjauksen yhteydessä lämpöeristettiin myös kirkon alapohja. Käydessäni paikalla oli kirkon lattia avattu kuoriosassa. Sieltä tuli näkyviin oheiseen liitteeseen merkitty kirkon alkuperäisen kuoriseinän alimmat hirsikerrat sekä eteläseinän vierustalla oleva suuri hauta.

Hauta on hirsisalvoksinen ja siinä on viisi suhteellisen hyvin säilynyttä arkkua. Niistä ylinnä olevassa oli päädyssä teksti: "Härhviljar/prostinnan/ Hedvig Sophia Montin/ Född d. 15de October 1775, Död d. 9/10 1840./ Sälle äro de som hvila, de som slutat vandrigen! / Salig frid är dödens gåfva åt en God och Jesus vän/ efter mödor qval och strid väntar om en salig frid/ hos vår Gud i evig tid".

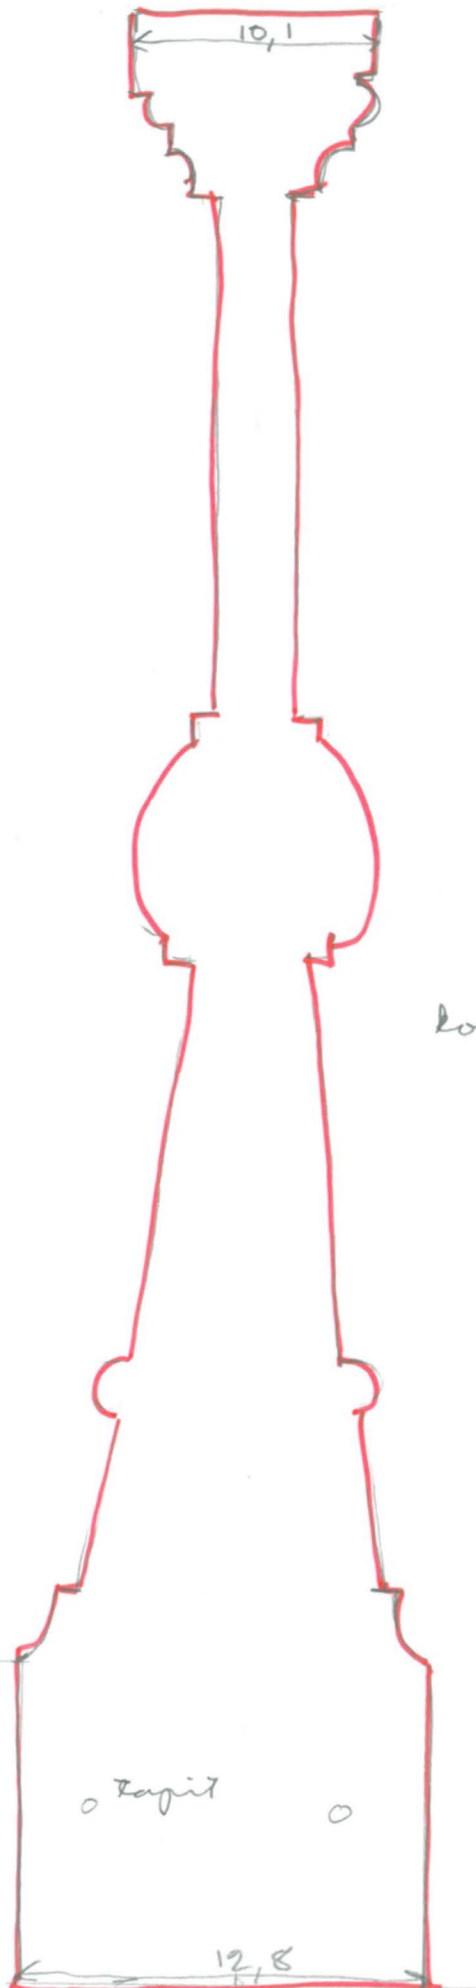
Lisäksi lattian alta löytyi liitteen mukainen 65 cm korkuinen kuoriaidan osa. Kappale on maalaamaton. Se on liitetty rakennusfragmenttikokoelmaan.

Sihkajoen kirkko,
kuori Aidan ova?
maalauksaton

löydetty nyt kirkon kora-
ation yhteydessä lattia-
alta 4. 6 1984

Kokonaispituus 65cm
