MUISTIO**käynnistä Tammelan kirkolla 28.11.2007***Anu Laurila*

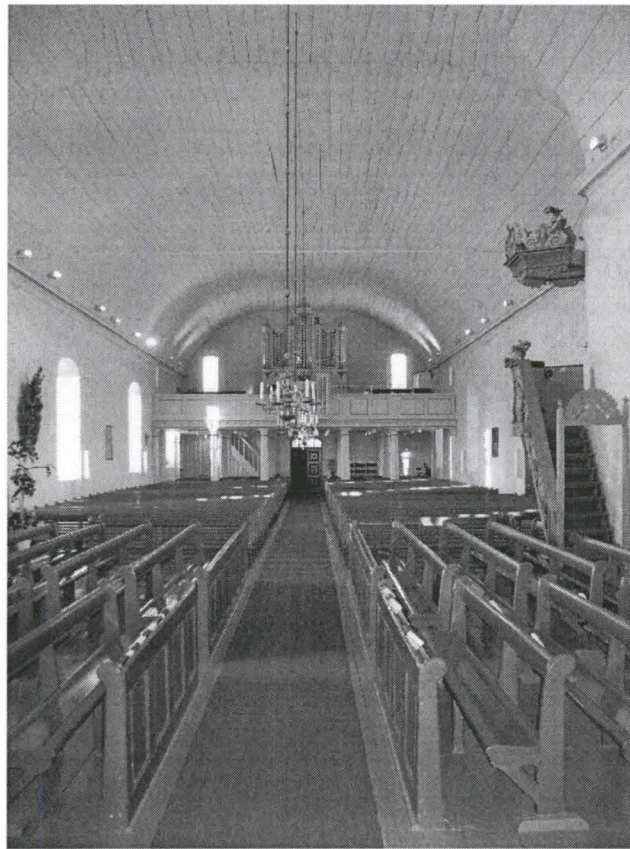
Valaistus tapahtuu nyt puisen tynnyriholvin ja kivimuurien liitoskohtaan, listoituksen päälle asennettujen voimakkaiden halogeenilamppujen avulla. Lamppuja on kaksi valaisinta kohden ja jos toinen lamppu palaa loppuun, sammuu myös toinen. Lamput ovat vaikeita vaihtaa ja niitä on myös vaikea saada (vanha tyyppi), lisäksi ne kuumenevat. Sijainti lähes kiinni puisessa tynnyriholvissa on palovaarallinen. Lisäksi kirkossa on keskikäytävän yllä useita kynttiläkruunuja.

Valaistusta tulisi parantaa siten, että valonlähteet eivät olisi niin näkösällä kuin nyt ja lamppujen tulisi olla nykyistä helpompia (ja turvallisempia) vaihtaa eivätkä ne saisi olla palovaarallisia. Mahdollisina ratkaisuinä keskusteltiin epäsuorasta valaistuksesta

tynnyriholvin kautta tai kynttiläkruunujen sähköistämisestä. Todettiin, että valaistus kannattaa antaa asiaan perehtyneelle arkkitehdille suunniteltavaksi. (Holvin kautta toteuttavan epäsuoran valaistuksen ongelmaksi voi osoittautua se, että valo ”jää” holviin ja näin kirkkosaliin ei tule riittävästi valoa ja holvi puolestaan loistaa liian kirkkaana.)
