TARKASTUSKERTOMUS, KÖYLIÖN KIRKKO

Porissa 12.6.2015

Leena Koivisto / Satakunnan Museo

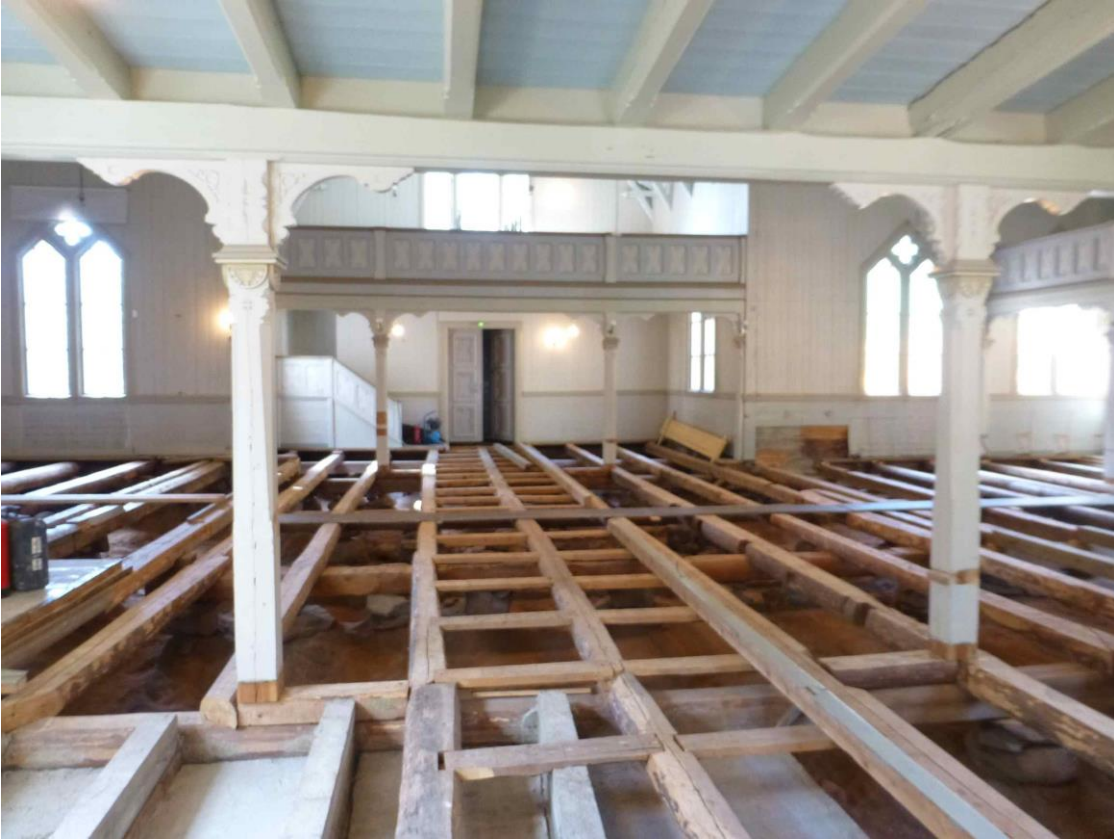
Yleiskuva kirkon sisältä pohjoisen puoleiselta sivuovelta kohti etelää

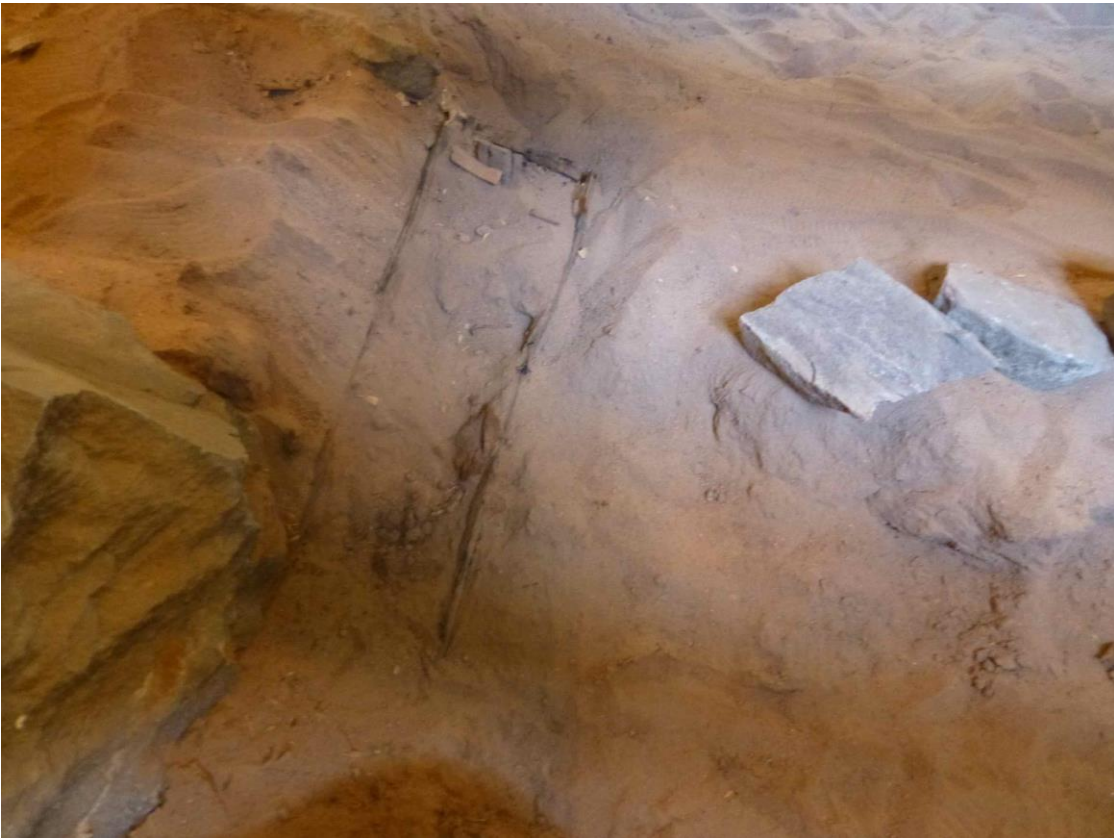
Parhaiten näkyvässä oleva arku lähellä keskikäytävää

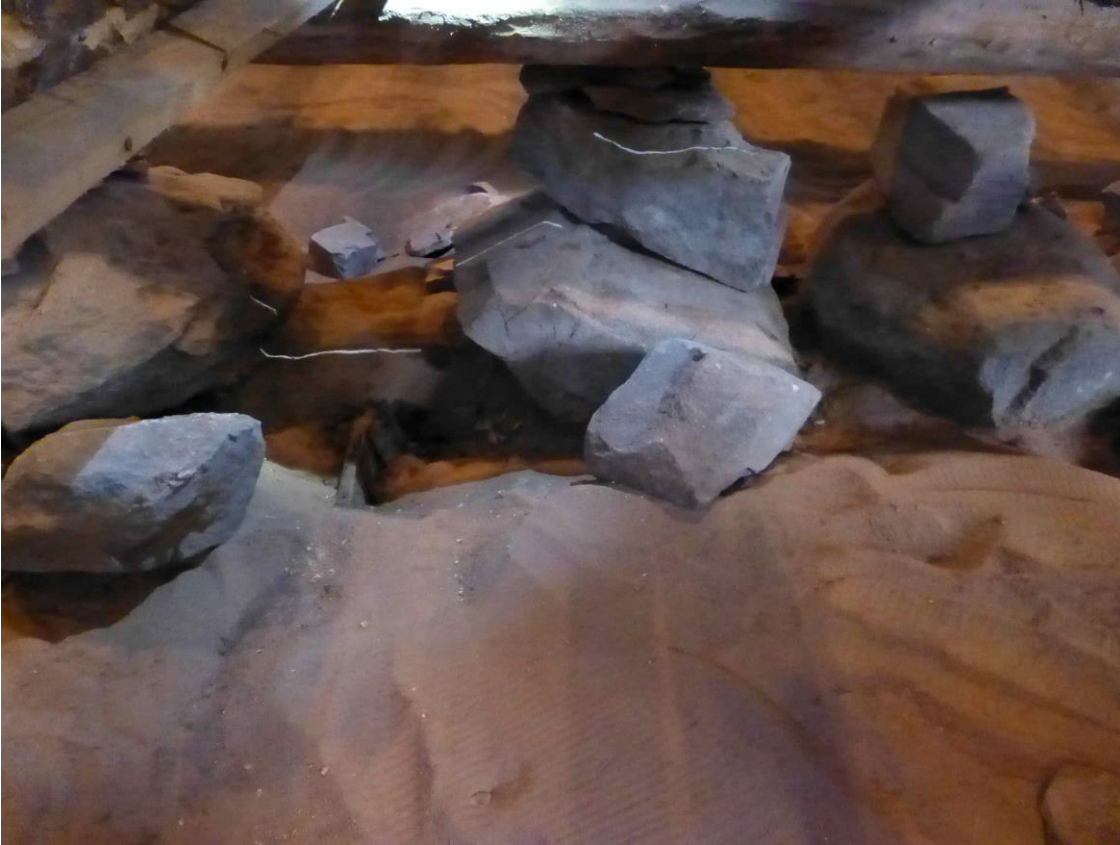
Osittain kivien alla? oleva arku

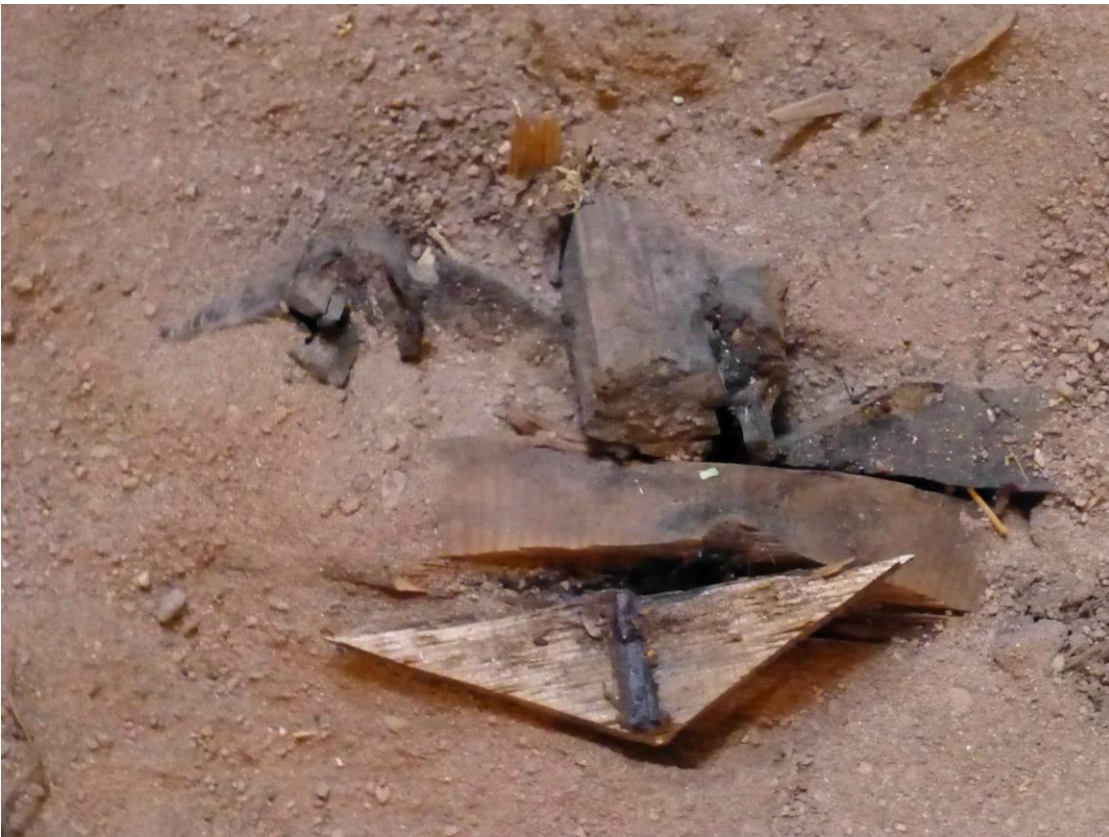
Arkun pääty
