**Kertomus** Marja Terttu Knapaksen ja Pentti Pietarilan **virksamatkasta**

Ulvilan kirkkoon 15 päivänä toukokuuta 1986.

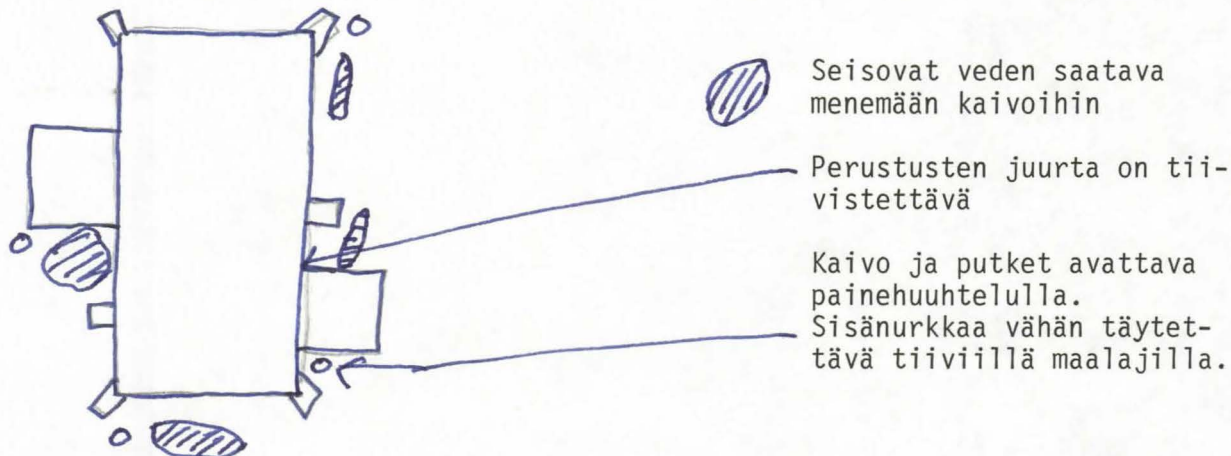
Lisäksi totesimme kirkon tarkastuksen yhteydessä, että kirkon ulkopuolen sadevesien poisjohtamista seinien viereltä olisi parannettava oheiseen piirrokseen merkityillä alueilla.
