TUTKIMUSSELOSTUS N:o 1440
14.10.2005

HELSINGIN TUOMIOKIRKON JULKISIVURAPPAUSTEN KUNTOTUTKIMUKSET

HELSINGIN TUOMIOKIRKON JULKISIVURAPPAUSTEN KUNTOTUTKIMUS

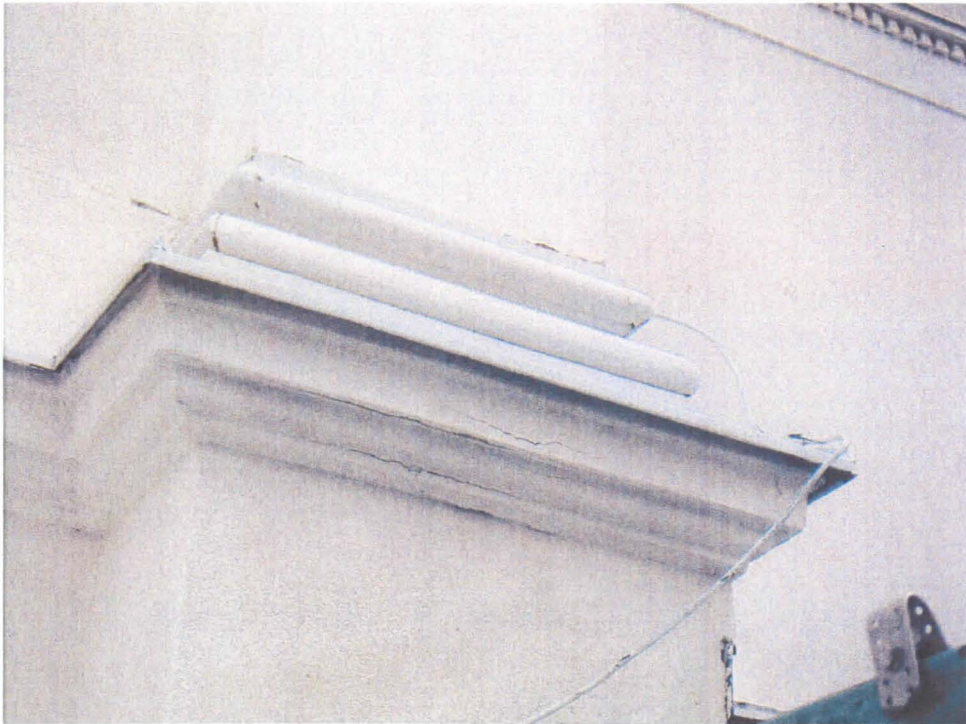
Kuva 1: Pintarappausta syvemmälle meneviä vaurioita oli vähän.

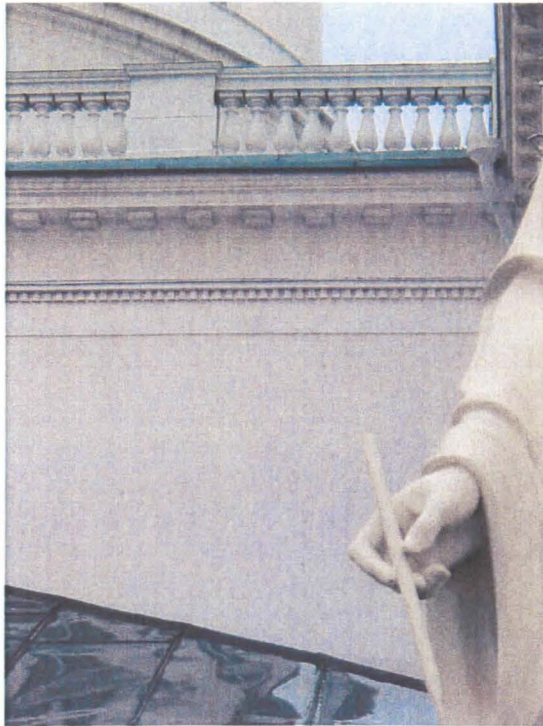
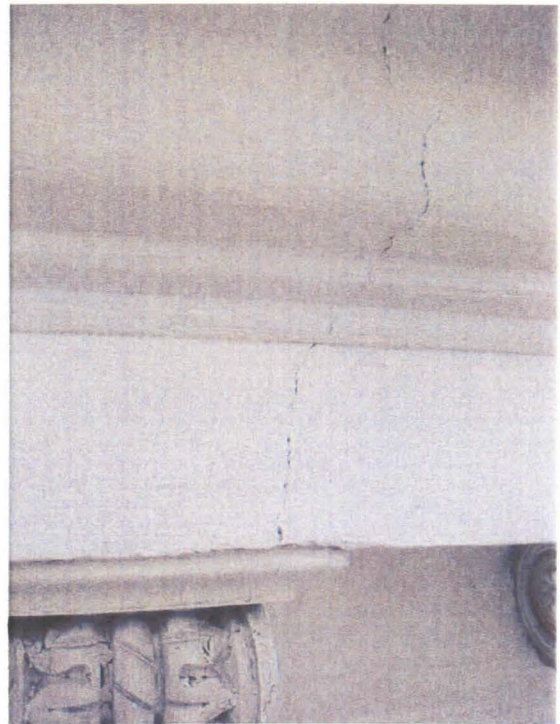
Lisäksi ulkoseinissä oli joitakin yksittäisiä kopoalueita. Pääosin kopot ovat suhteellisen pieniä ja ehjiä. Sellaisia alustastaan irronneita alueita, joissa on halkeamia, on syytä seurata. Kosteus pääsee rakenteeseen helposti halkeamista ja voi näin pahentaa vauriota. Räystäslinjojen rappauksissa esiintyi yleisesti halkeamia.

Kuva 2: Halkeamat altistavat seinärakenteen suuremmalle kosteusrasitukselle kuin normaalisti. Rästäslinjoissa oli suhteessa muihin rakenteisiin paljon halkeamia.

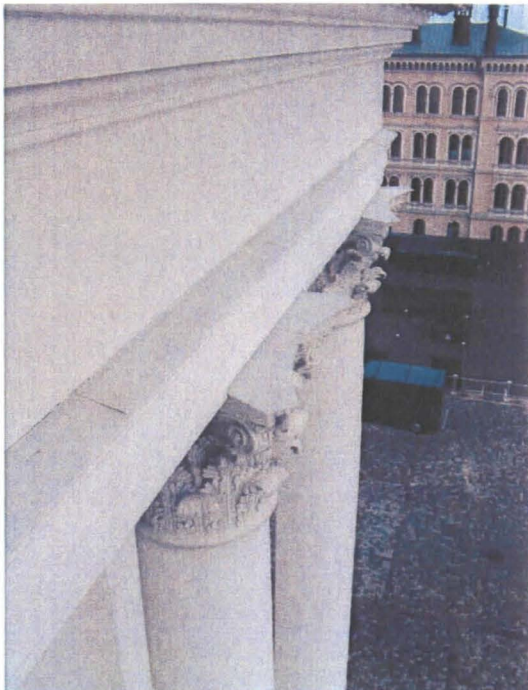
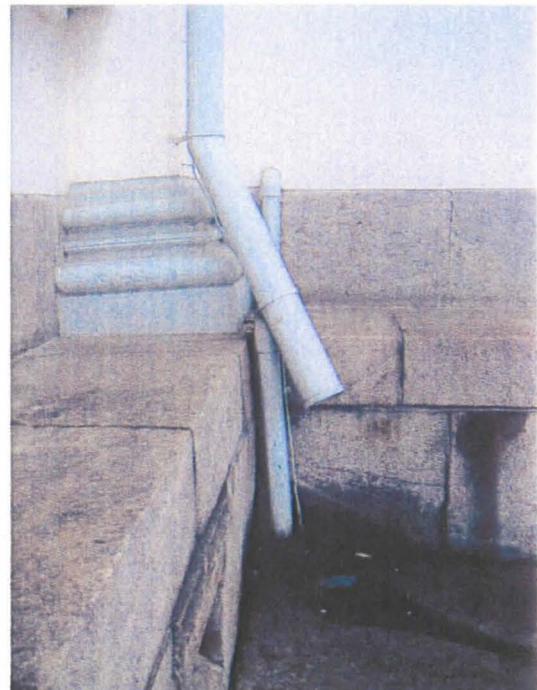
Ulkoseinien koristeiden, vaakalistojen yms. ylle oli asennettu pellityksiä, jotka olivat hyväkuntoisia ja toimivia. Pellitykset ylittävät suojattavat rakenteet suurimmalta osalta riittävästi.

Kuva 3: Koristeiden ja listojen pellityksiä oli riittävästi. Sen sijaan pienten yksityiskohtien kosteustekniseen toimivuuteen on syytä kiinnittää huomiota. Oikeanpuoleisessa kuvassa syöksytornin kiinnitys on kallistunut seinään päin ja ohjaa siten veden seinään. Sen lisäksi torvi roiskii veden pitkin sokkeliä, joka voi aiheuttaa ongelmia sisätiloissa, lähinnä kryptassa.

Pellitysten ym. kosteustekniseen toimivuuteen vaikuttavia yksityiskohtia on syytä tarkkailla ja varmistaa niiden toimivuus. Laaja-alaisten ja erityisesti halkeilleiden kopoalueiden kuntoa on seurattava.

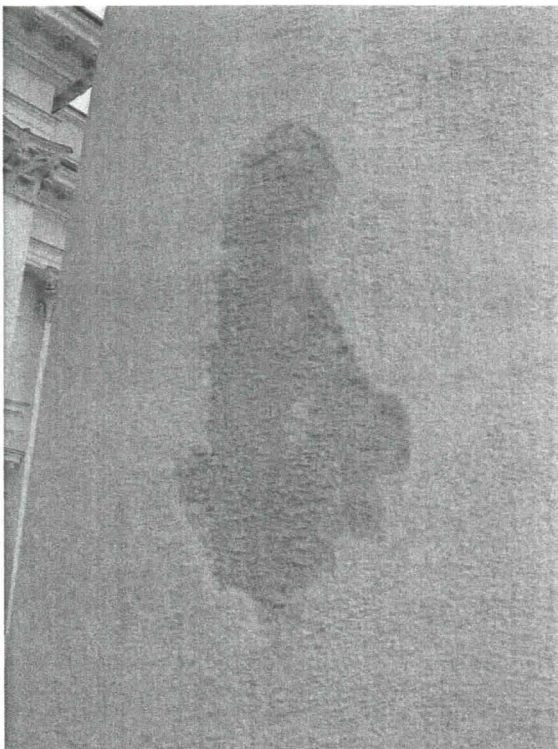
Pylväiden rappaukset olivat ulkoseiniin verrattuna selkeästi huonokuntoisempia. Talven 2004 – 2005 aikana pylväisiin havaittiin muodostuneen useita maasta käsin havaittavia vauriokohtia, joista valkoinen pintalaasti on irronnut ja alta on paljastunut harmaa täyttölaasti. Nyt tehdyissä kenttätutkimuksissa voitiin todeta, että näiden näkyvien vaurioiden määrä on lisääntynyt talvella tehtyihin havaintoihin verrattuna. Lisäksi kenttätutkimuksissa todettiin pylväissä useita laajoja kopoalueita, joissa pintarappaus oli myös halkeillut sekä kohtia, joissa rappaus oli muutoin pehmeää.

Kuva 4: Pylväissä esiintyi kuvan mukaisia pintarappauksenvaurioita.

Laajalti halkeilleet kopoalueet eivät yleensä ole pitkäikäisiä, koska sadevesi pääsee halkeamista rakenteen sisään. Pylväät ovat kylmiä rakenteita, jotka erityisesti Senaatintorin puoleisella julkisivulla joutuvat runsaalle saderasitukselle alttiiksi ja

ilmansuunnasta johtuen myös jäätymissulamissyklien määrä on suuri. Pylväiden rappausten ja etenkin niiden pintarappausten vaurioituminen ja irtoaminen on todennäköistä voimakkaimmin rasitetuilla julkisivuilla.

Kirkkorakennuksen pilarien rappaukset tulevat eteläjulkisivulla olemaan uusimisen tarpeessa todennäköisesti noin 10 vuoden kuluessa. Lähivuosina on odotettavissa, että maasta käsin havaittavia rappausvaurioita on syntymässä lisää. Vaurioiden määrä riippuu oleellisesti syksyn ja talven aikaisista olosuhteista. Muilla julkisivuilla olevat pylväät saavat vähemmän viistosaderasitusta, joten nykyiset rappaukset kestävät todennäköisesti pidempään.

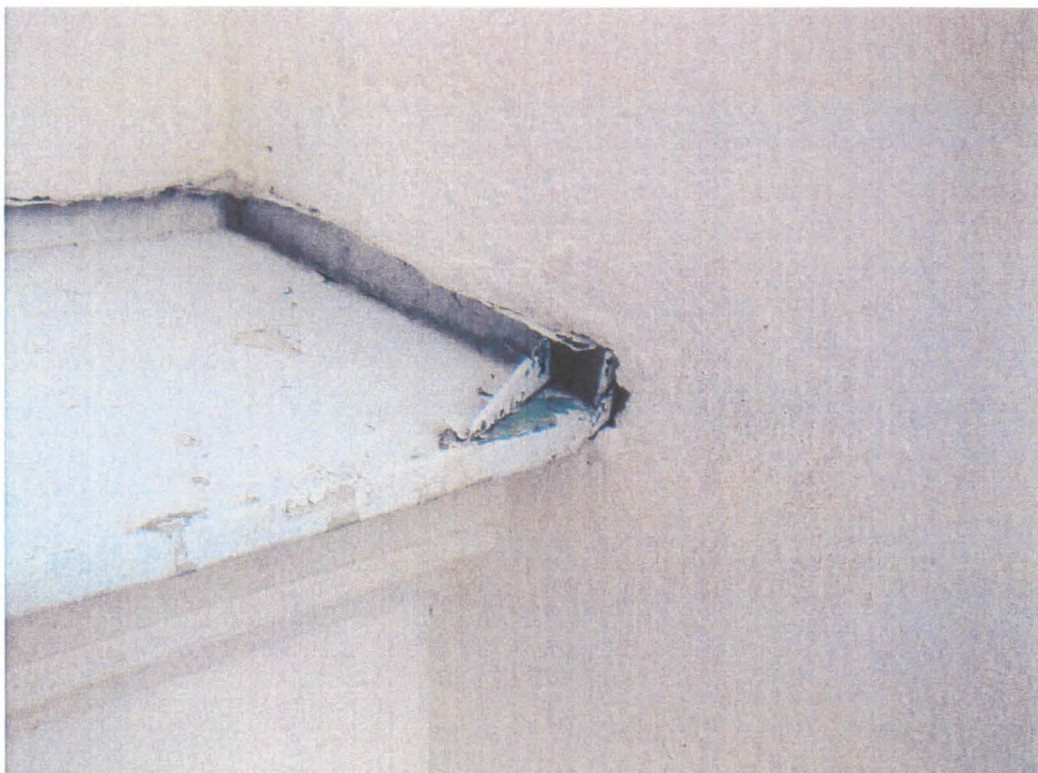
Kuva 6: Esimerkki onnistuneesta pellityksen ja seinän liitoskohdasta. Tämänkaltaisen rakenteen estää seinäpintoja pitkin valuvan veden valumisen liitoskohdasta rakenteeseen.
