KUUSISTON KARTANO: RAPORTTI TOIMINNASTANI

Harri Dahlström

## KUUSISTON KARTANO

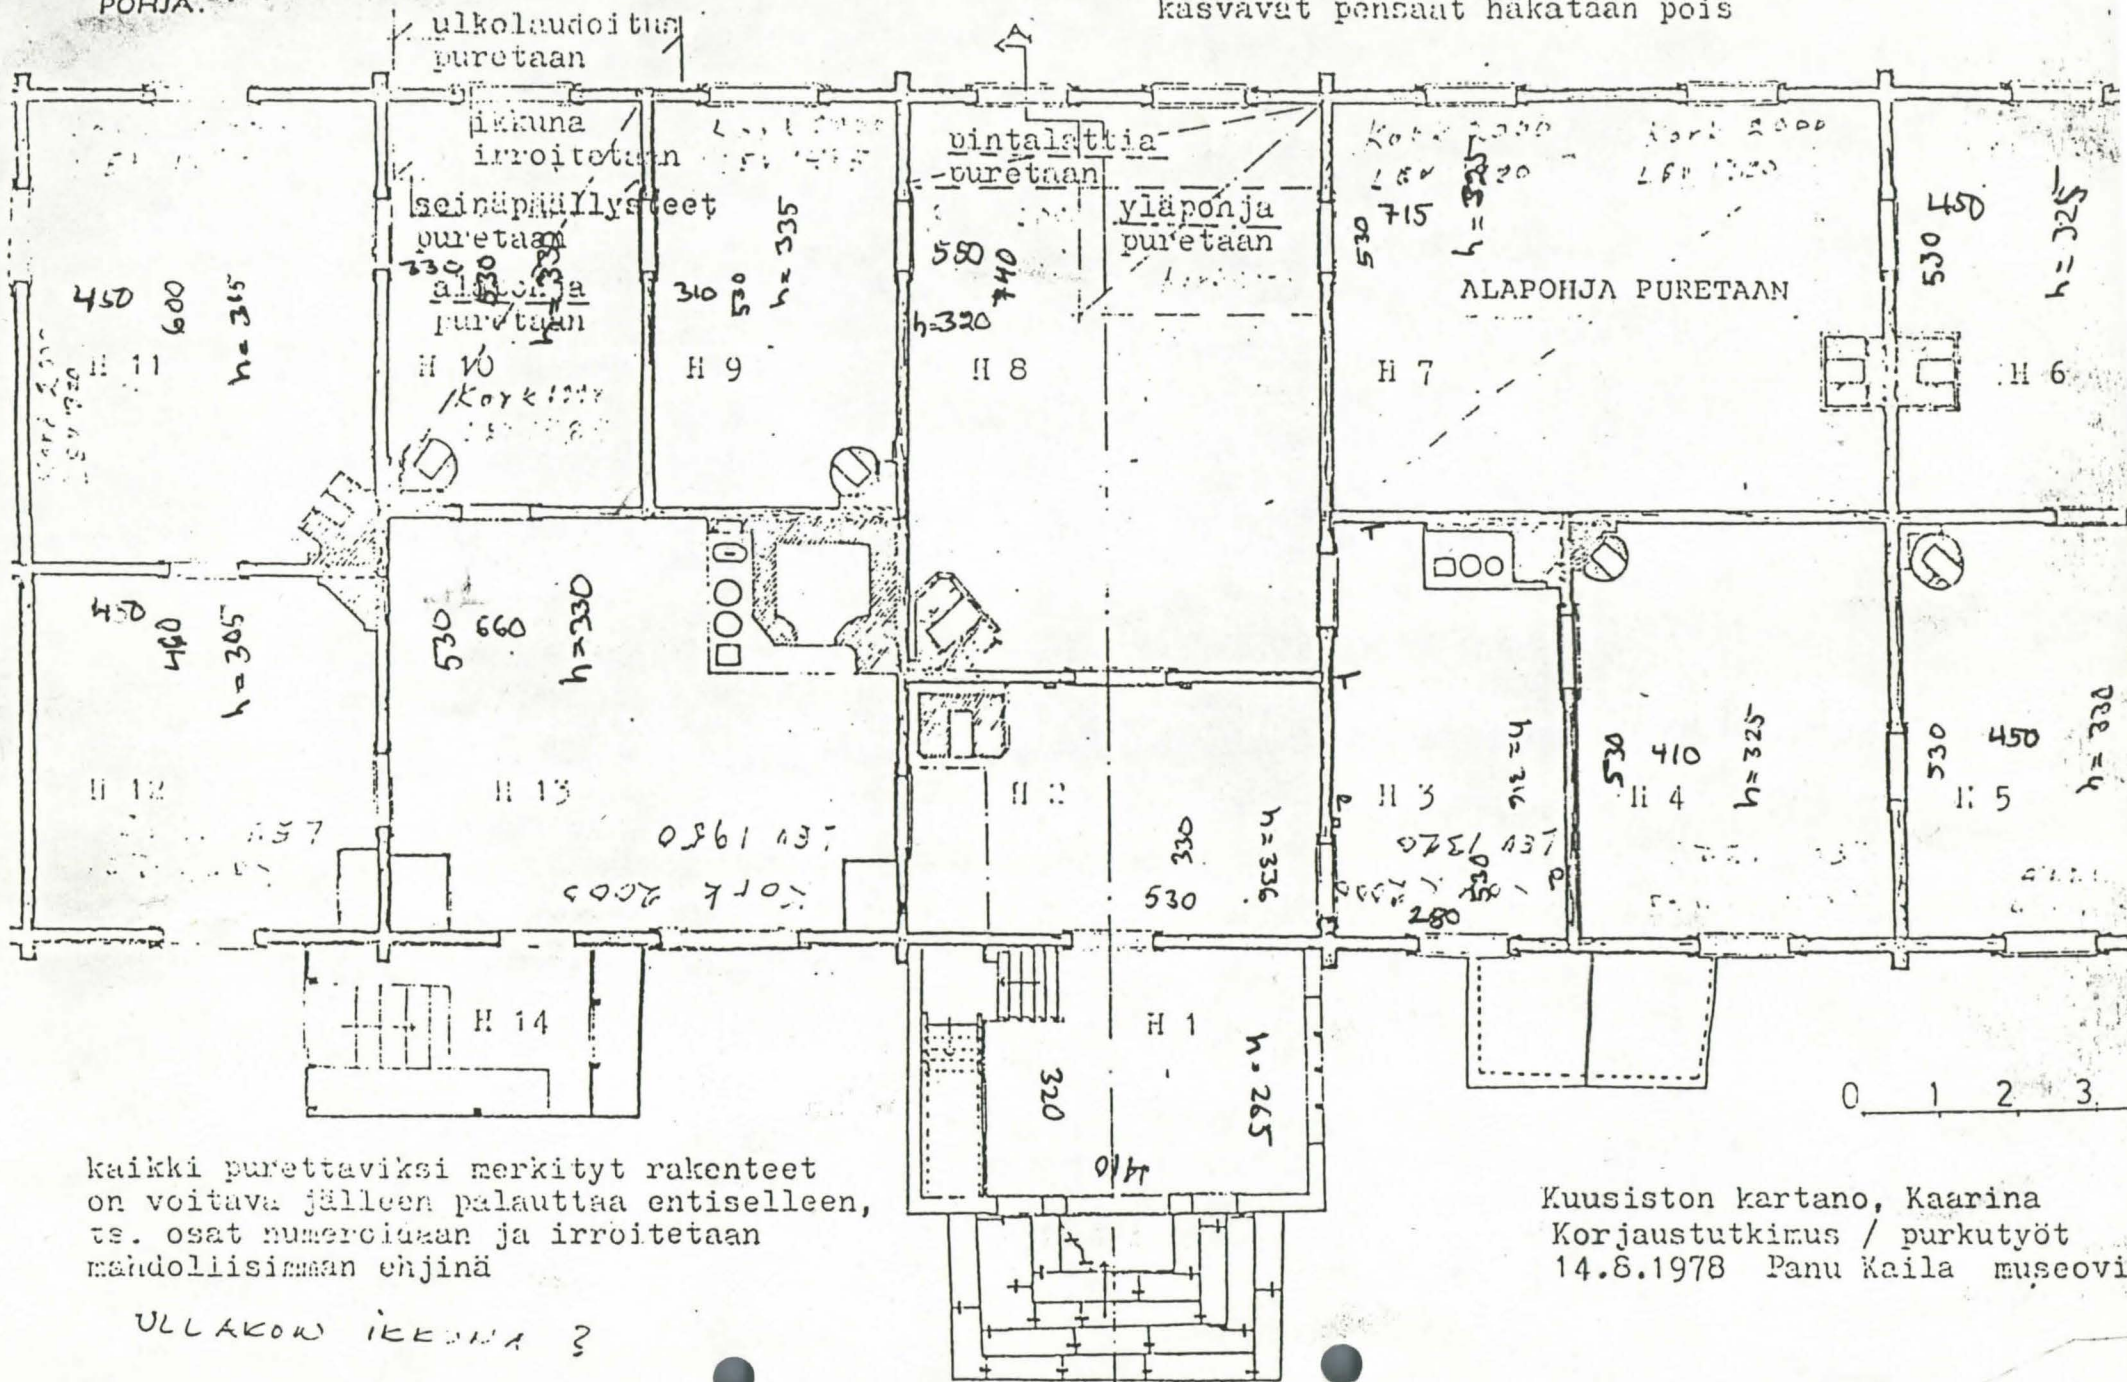
ASUINRAKENNUKSEN  
POHJA.

seinän välittömässä läheisyydessä (n. 3 m)  
kasvatut pensaat hakataan pois

kaikki purettaviksi merkityt rakenteet  
on voitava jälleen palauttaa entiselleen,  
ts. osat numeroidaan ja irroitetaan  
mädöllisimmän ehjinä

ULLAKON IKKUNA ?
