TAMPEREEN TUOMIOKIRKKO

KIVIVERHOUKSEN SAUMAUS- JA KORJAUSRAPORTTI 1993

TAMPEREEN TUOMIOKIRKON KIVIVERHOUKSEN SAUMAUS- JA KORJAUSRAPORTTI 1993

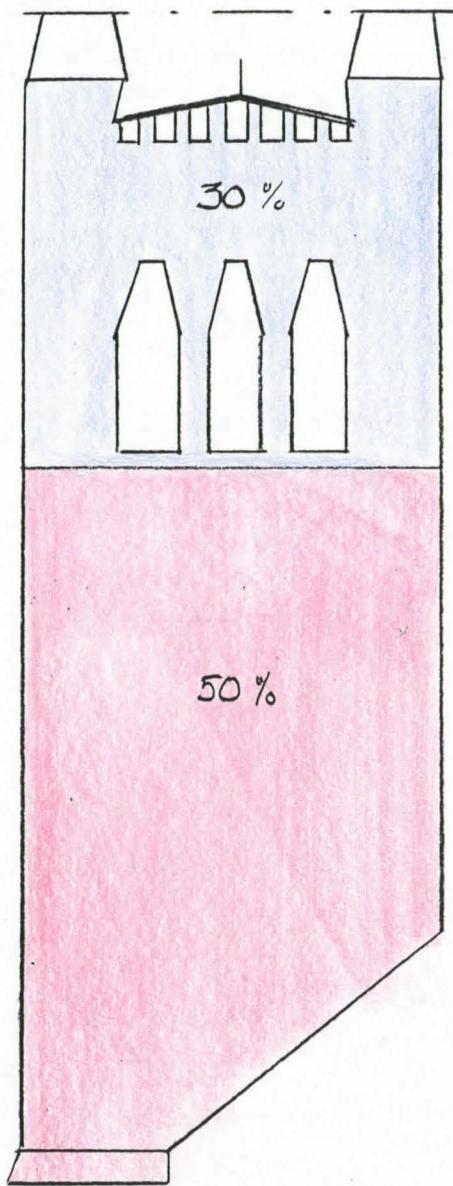
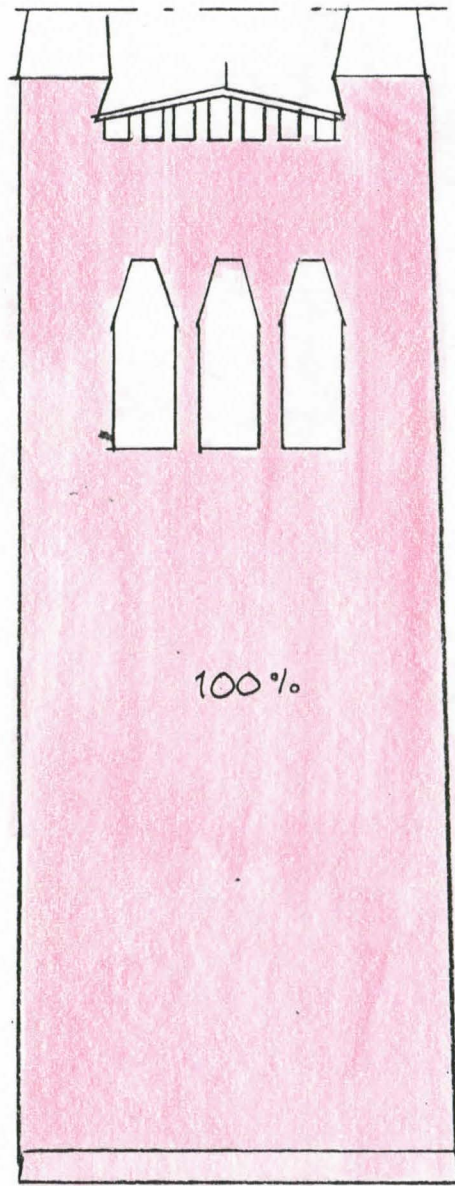
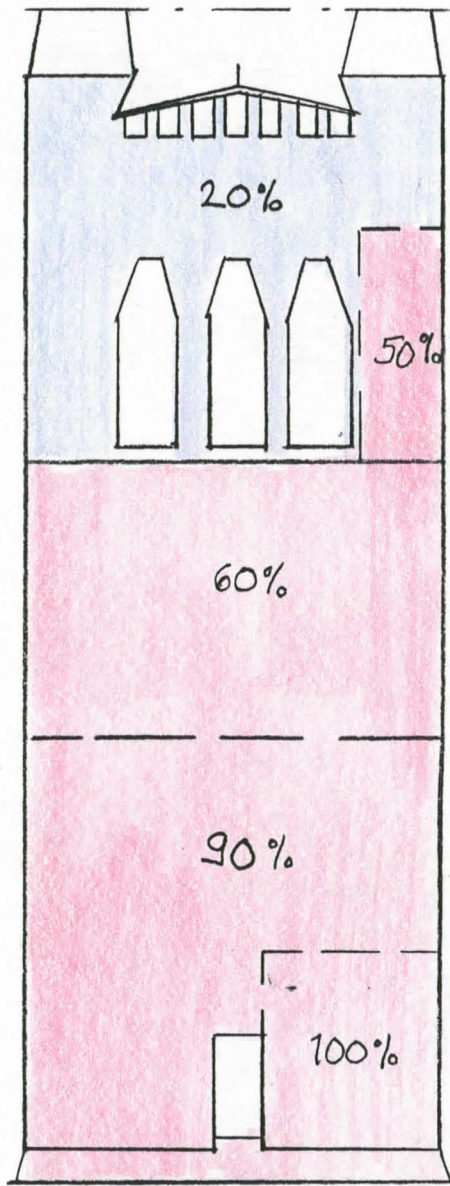
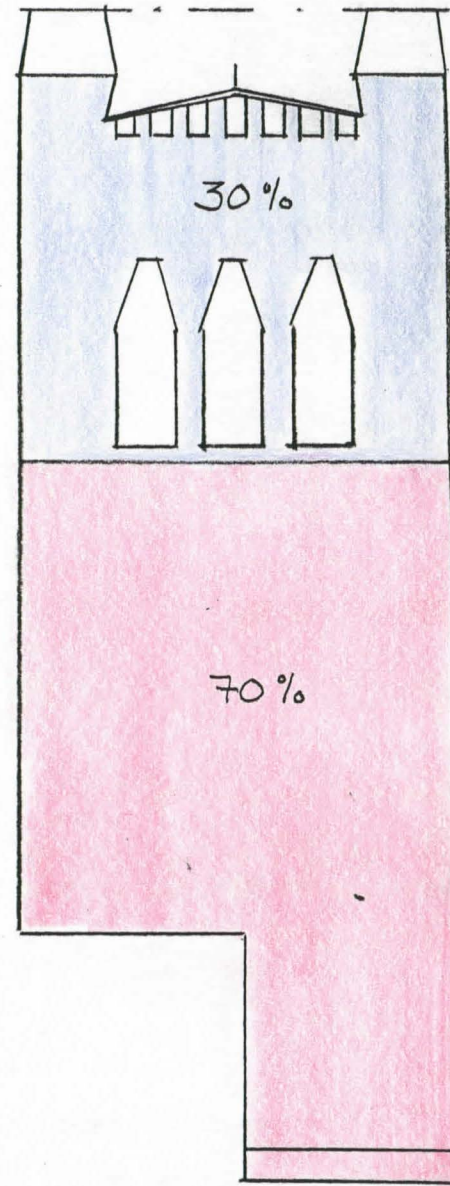
TUOMIOKIRKON TORNIN
ALAOSIEN SAUMAUS

PROSENTTILUKU ILMOITTAÄ RAPPAAKSEN KORJAUSTARPEEN 1992

■ KAIKKI SAUMAT UUSITAAÄ

■ OSA SAUMOISTA UUSITAAÄ

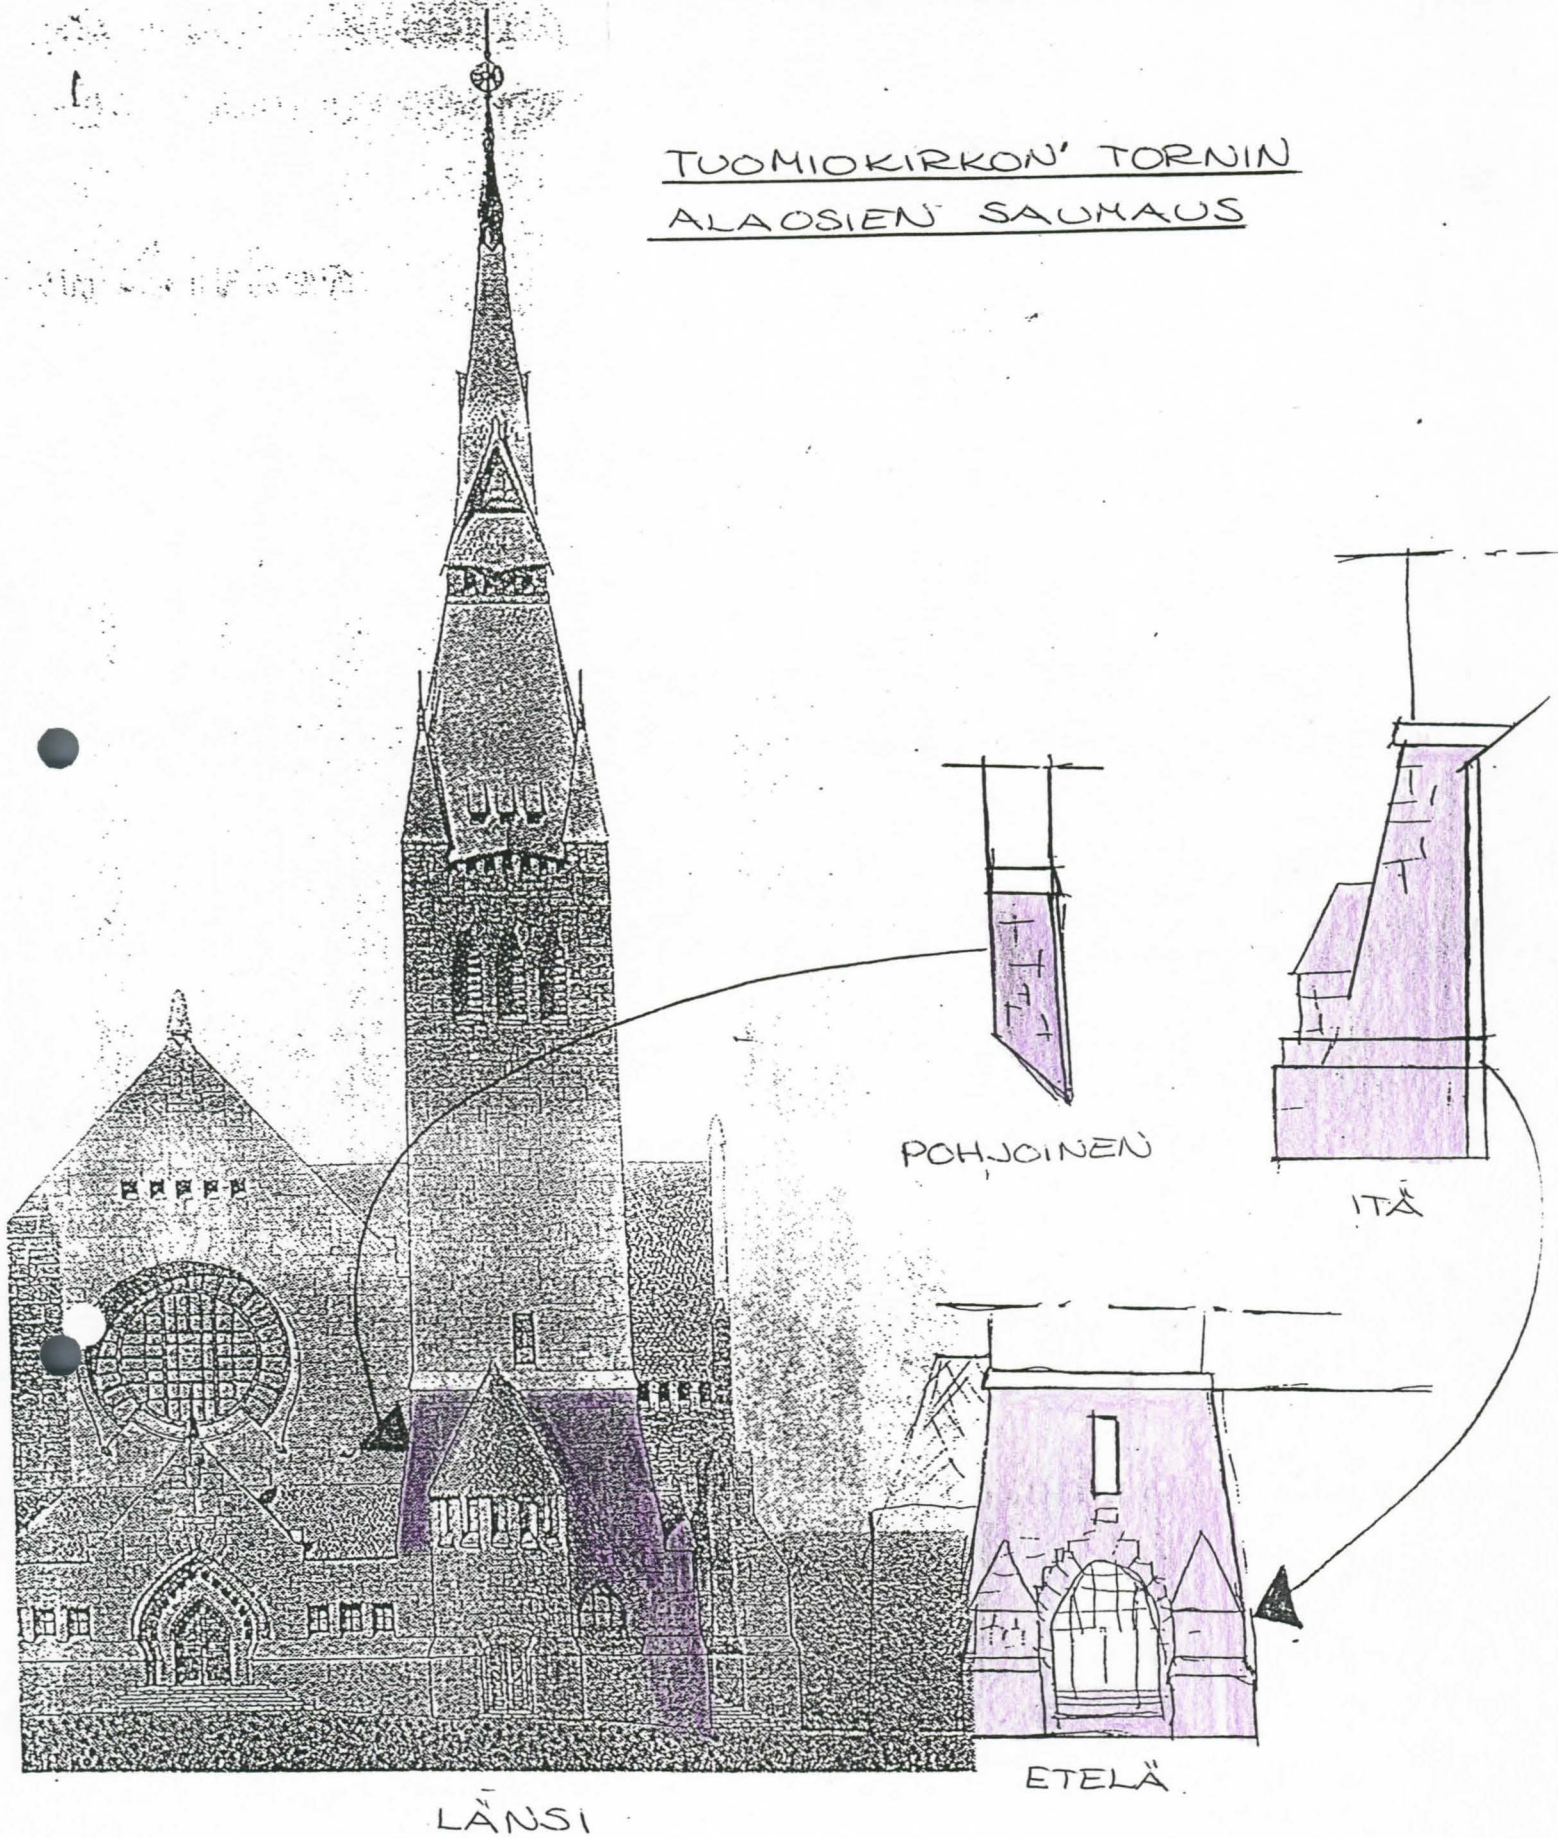
TORNIN ETELÄSIVUN KORJAUSKARTTA KOHDISTA, JOTKA ON PURETTU JA MUURATTU UUELLEEN (1:100)

TIPPUNUT KIVI ■

Sortumisvaaran vuoksi seinäosa korjattiin liitteenä olevan piirroksen (liite 1) mukaan osa-alueena. Jotta osa-alue pystyttiin purkamaan, piti yläpuolinen seinäverhous sitoa haponkestävillä kierretangoilla. Kierretangot jäivät pysyviksi siteiksi.

Määräala purettiin varovasti muurauksjärjestykseen telineelle. Tämän jälkeen tiilen ja kiviverhouksen välisessä tilassa olleet rapautuneet tiilet ja laasti poistettiin. Kiviverhous muurattiin uudelleen käyttäen muuraukslaastia KS 100/40/450.

HAPONKESTÄVIEN MUTTEREIDEN LAITTO,
ALUE VÄRJÄTTY

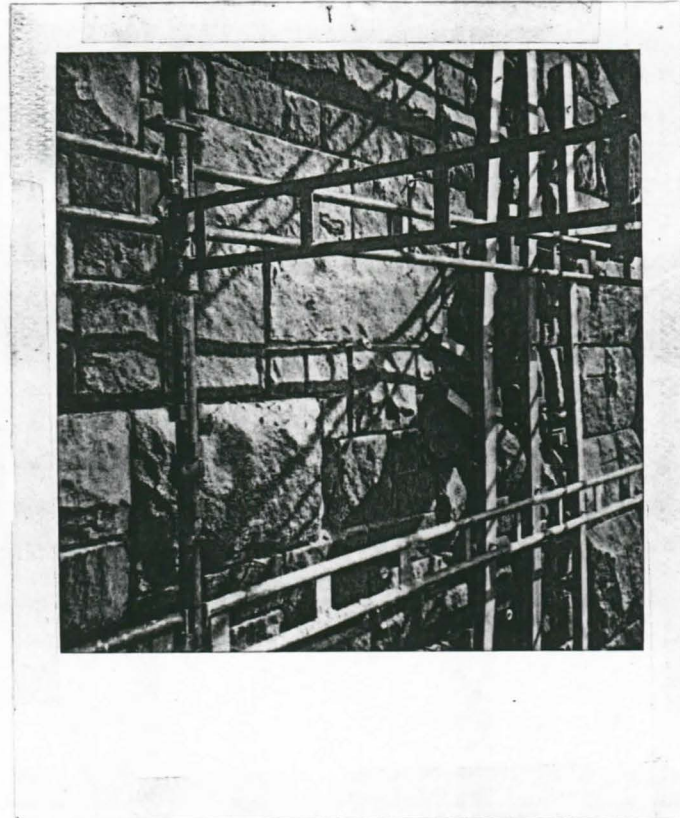
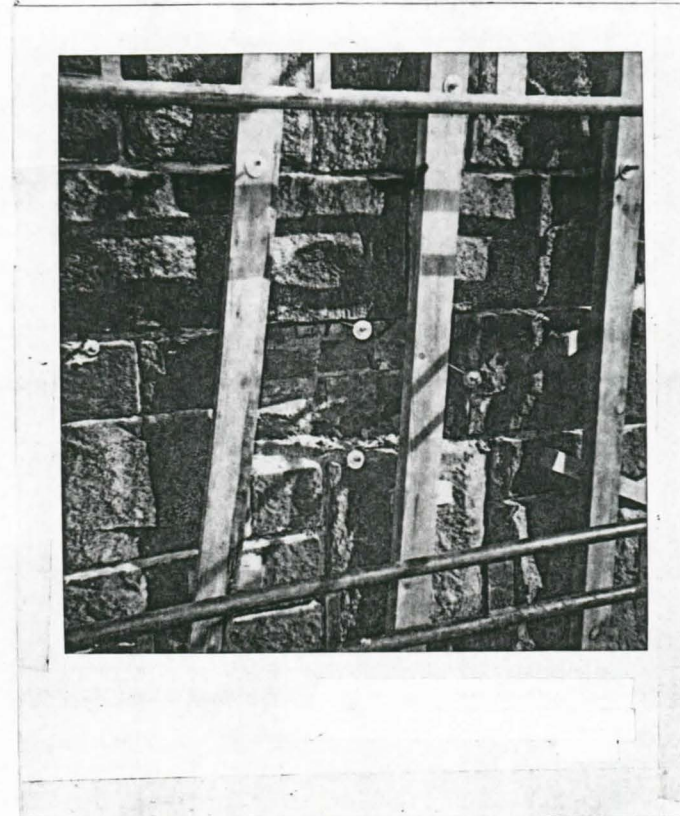
KUVAT KORJAUSKOHDASTA 8 (5.5.1993)

Tornin eteläsivulla on kaksi selvästi havaittavaa verhouksen pullistumaa, joista suurempi on alaltaan useita neliömetrejä ja pullistuma ulospäin on arviolta 50–100 mm. Pullistuman kohdalta on yksi kivi irronnut ja pudonnut. Ironneen kiven kohdalta voidaan havaita kiviverhouksen takana oleva rako. Aukosta voidaan nähdä vieressä oleva sidekivi, joka on irronnut tiilimuurauksesta.
