Kertomus Raaseporin tutkimustöistä kesällä 1960.

Raaseporissa suoritettiin kesäkuussa 1960 tutkimustyöt kahdes-  
sa eri pisteessä, 1) Linnan länsiseinässä huoneiden t, r ja  
q yläpuolella ts. läntisen sisäseinän yläosassa. 2) Eteläisen  
esilinnan etelämuurissa sekä muurin ulko- että sisäpuolella.

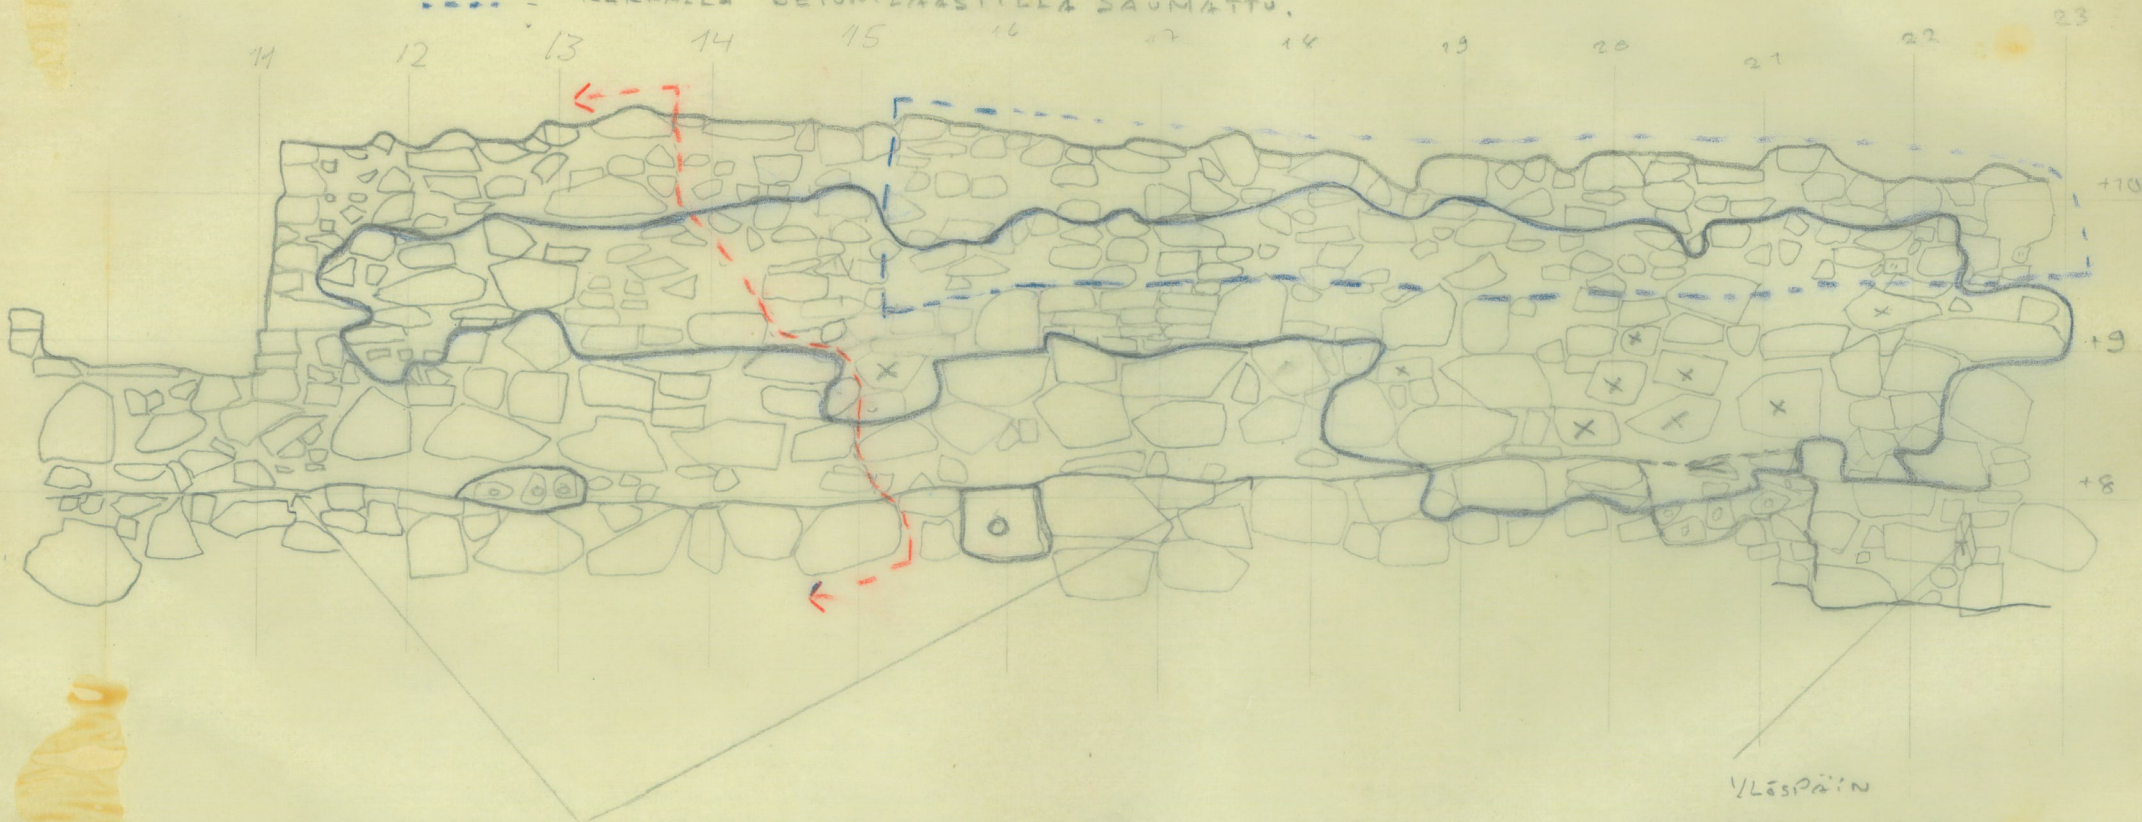
LÄNTISEN SISÄSEINÄN YLÄOSA:  
(H. 3, R, Q YLÄPUOLELLA)

Harmaakivimuuraus oli yllä kuvatulla alueella erittäin huonos-  
sa kunnossa. Seinän eteläosa oli saumattu 1958/59 n. 2,6-4 m  
pään mainitusta oviaukosta pohjoiseen. Tason + 9,25 - 9,40 m  
yläpuolella oleva osa seinää oli saumattu n. 4 m mainitusta  
oviaukosta pohjoiseen. 8 m matkan laastilla, joka väriltään  
oli vaalean harmaata. Se sisälsi runsaasti kalkkijyviä ja  
oli suhteellisen karkeaa. Vaikutti siltä, kuin tämä laasti  
olisi sisältänyt sementtiä. Saumaus oli iältään jokseenkin  
vanha, koska sen pintaan oli kasvanut sammalta (Se on ilmei-  
sesti jostain 1800-luvun restauroinnista). - Suurelta osalta  
oli seinän saumaus kokonaan hävinnyt, joten seinä varsinkin  
näiltä kohdin oli heikko.

Kuten jo mainittiin olivat seinän tämän osan kivet suurelta osalta irtonaisia. Suurin osa p.o. seinän pintakivistä poistettiin (vrt. piir. 1). Tällöin kävi ilmi, että nyt poistettu muurin pintaosa olikin reveteerausmuurausta. Kivien takaa paljastui näet ruskehtavaa, hiekkaista laastia ja vasta tämän alta tuli muurin keskiaikainen laasti esille. Irtonaisiksi osoitautuivat kuitenkin vain juuri reveteeratut kivet ja muurin keskiaikainen osa tuntui erittäin lujalta, eikä siihen kajottu. Muutama pintakivi (piirroksessa ristillä merkityt) työntyi

Tasolla + 8 m olevan olan yläreunasta ei löytynyt parrunkoloja. Osa sen kivistä oli ainakin reveteerausmuurausta ja ne poistettiin irtonaisuutensa vuoksi (piirroksessa ympyrällä merkitty). Olka on niin kapea, että sen varaan tuskin olisi rakennettu lattiaa ainakaan ilman syviä parrunkoloja. Mahdollista onkin, että olka on peräisin jostain myöhemmästä korjauksesta tai että sen avulla olisi muuria jo seinää rakennettaessa tehty ohuemmaksi ja kevyemmäksi.
