**HELSINKI KRUUNUSILLAT-HANKE**

**Arkeologiset tarkastukset**

Vesilahdella 15.6.2015

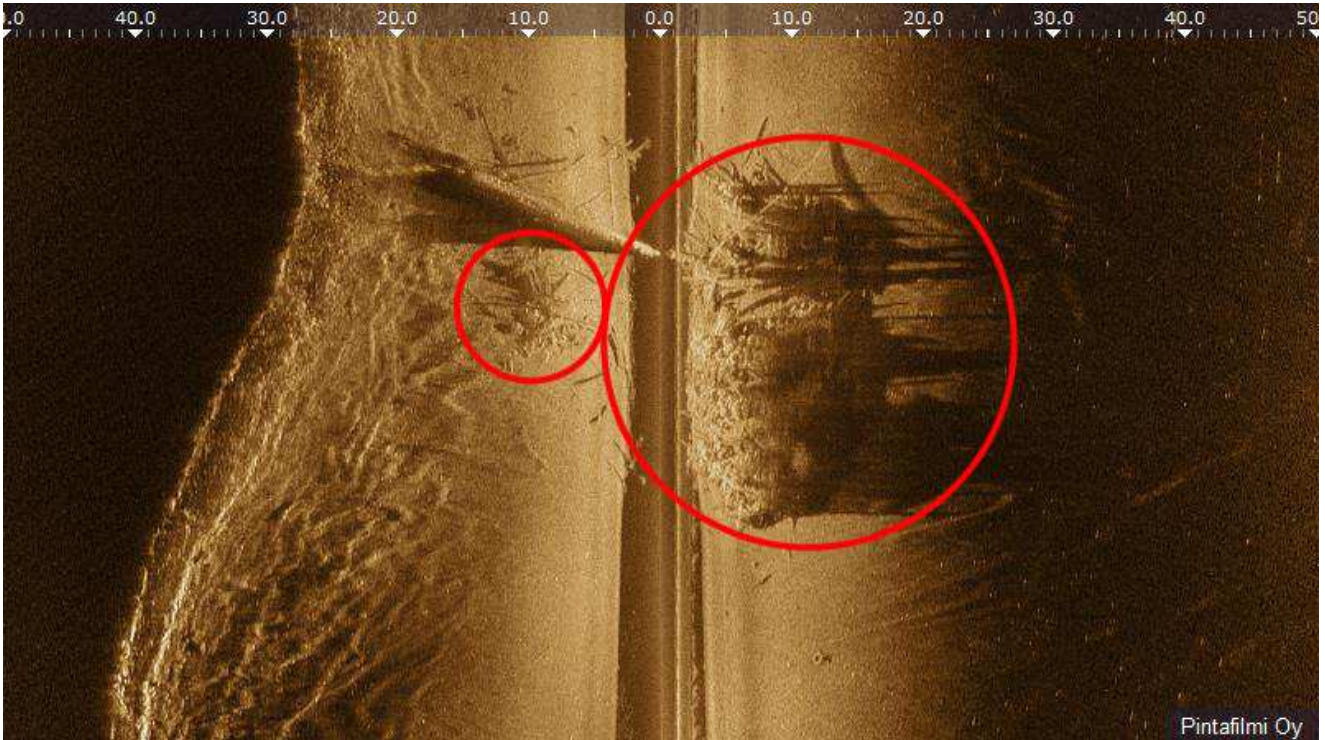
Perustuksista on jäljellä merenpohjassa kaksi ulommaista hirsiarkkua (kuvat 4-6). Suurempi arkuista on kooltaan noin 26 x 12,5 metriä. Se on laiturin uloin arkku eli laiturin leveimmän kohdan perustus. Arkun ulapanpuoleisella sivulla, laituriin kiinnittyneiden laivojen alla, veden syvyys on noin 5,5 metriä. Arkun päällä vettä on noin 3,6 metriä eli arkku nousee pohjasta noin kaksi metriä. Arkun rannanpuoleisella sivulla veden syvyys on noin 4,2 metriä. Arkun hirret ovat rauenneet salvoksistaan ja kivet ovat vyöryneet pohjaan. Irtonaisia hirsiiä makaa merenpohjassa sikin sokin yksittäin ja röykkiöinä. Ulapanpuoleisessa reunassa, arkun itäpäässä, on vielä noin 10 metrin matkalla ehjää hirsiseinämää jäljellä. Oletettavasti hirsiarckussa on tällä alueella säilynyt myös muita hirsirakenteita alkuperäisellä paikallaan arkun sisäosissa, tai muuten hirsien tuki ei olisi riittänyt pitämään kiviä paikoillaan. Tämä osa rakenteesta nousee korkeimmalle pohjasta.

Vaikuttaa siltä, että rakenteen päälle tulee jonkinlainen putki Tervasaaresta. Oletetun putken leveys on noin yksi metri ja pituus noin 25 metriä. Aluksi putken arveltiin olevan betonia, koska se on niin säännöllinen, mutta kun sitä kuvattiin videokameralla todettiin, että se on todennäköisemmin puinen. Se ei myöskään anna aivan niin kovaa kaikua viistokaikuluotauksessa, kuin jos se olisi kovempaa materiaalia kuin puu. Putkesta ei löydetty minkäänlaista tietoa kaavoista tai viemärointikartoista. Tämä putki on ainut kysymysmerkki kohteen tutkimuksessa.

**Kuva 4.** Viistokaikuluotauskuva kohteesta Tervasaari 1. Pienempi ympyröistä merkitsee pienempää arkkurakennetta ja suurempi ulapanpuoleista suurta arkkua, jonka edustalle laivat ovat kiinnittyneet. Kuvasta voidaan hyvin havaita ilmeisesti jonkinlainen viemäriputki, joka jatkuu osittain suuremman arkun päälle. Ajosuunta on länteen, saaren ranta näkyy kuvan vasemmassa reunassa.

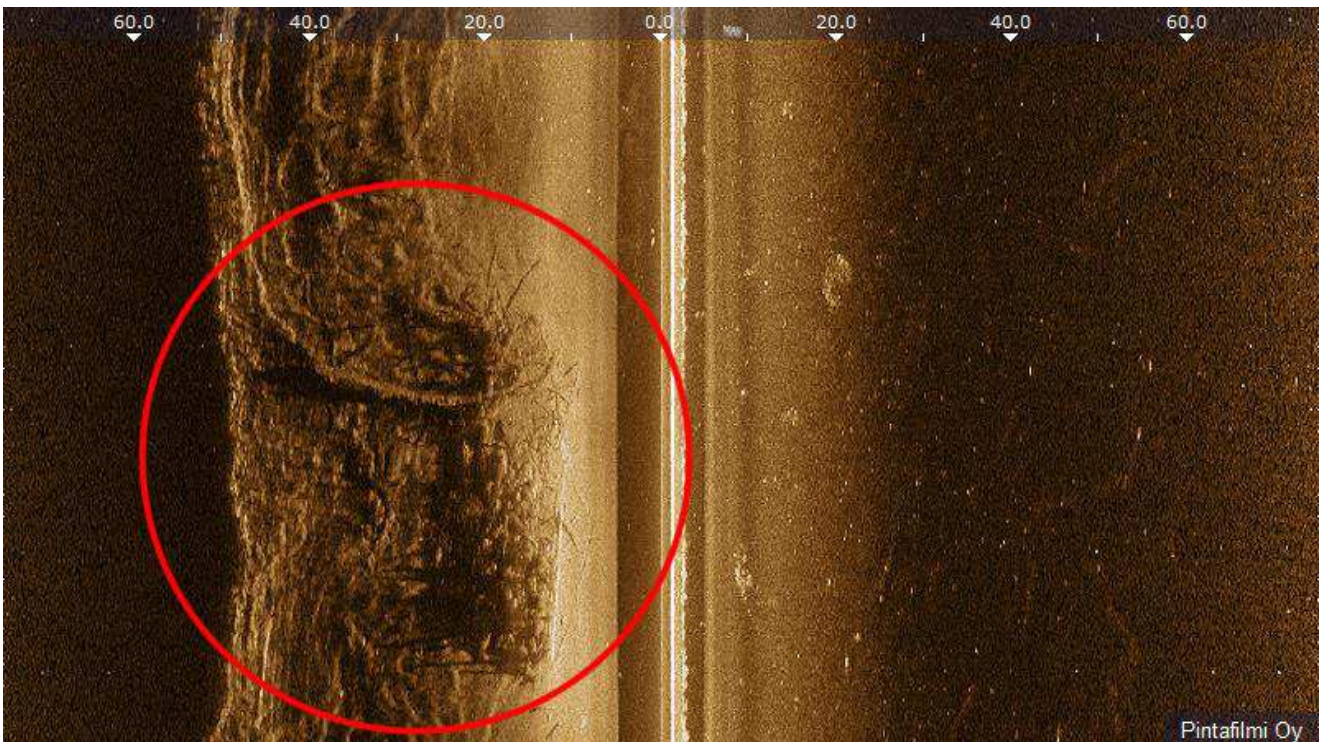
**Kuva 5.** Viistokaikuluotauskuva kohteesta Tervasaari 1. Rakenteen ulkopuolelta luodatessa saatiin kuvaan suuremman arkun itäpään ulapanpuoleinen suora seinämä, jossa hirsii on vielä säilynyt paikoillaan. Ajosuunta on länteen, saaren ranta näkyy kuvan vasemmassa reunassa.

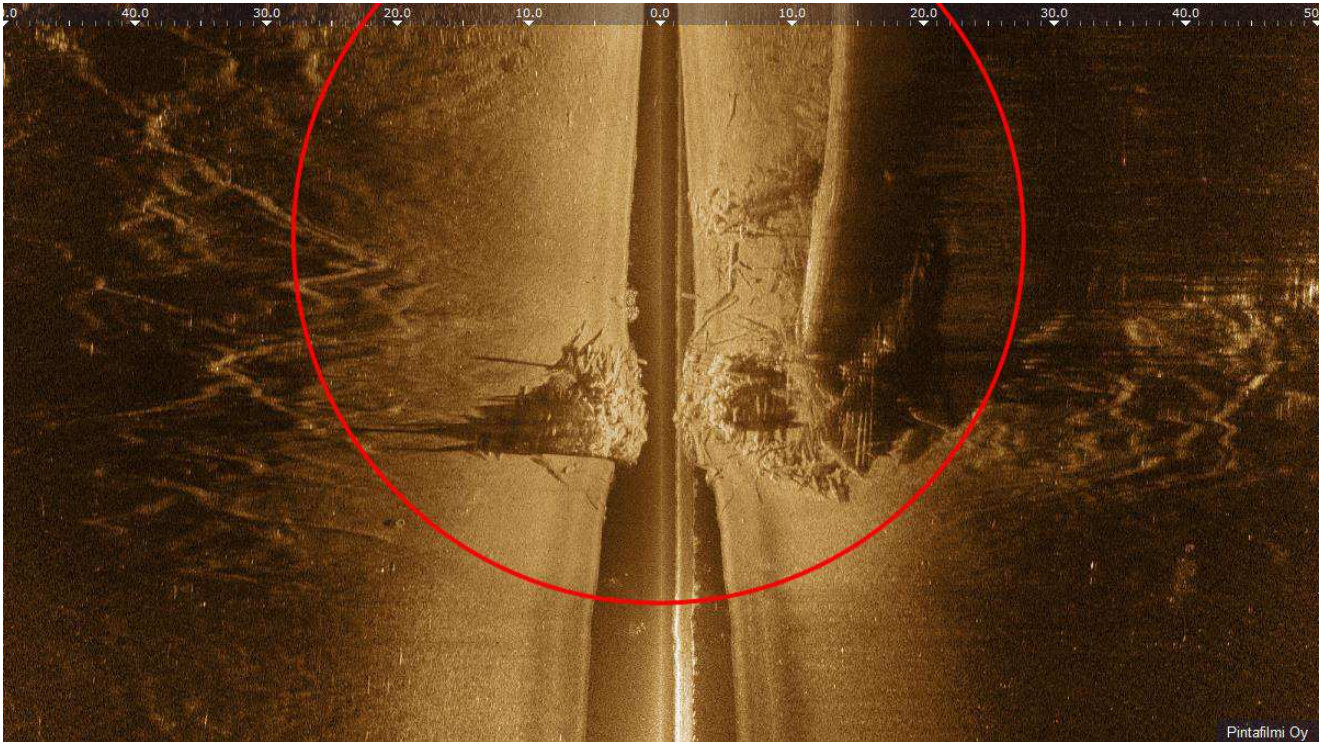
**Kuva 6.** Viistokaikuluotauskuva kohteesta Tervasaari 1. Rakenteesta kohtisuoraan yli ajettaessa, putki näkyy hyvin. Myös pienempi arkku putken vasemmalla puolella näkyy paremmin. Ajosuunta on etelään, saaren ranta sijaitsee kuvan yläreunan ulkopuolella.

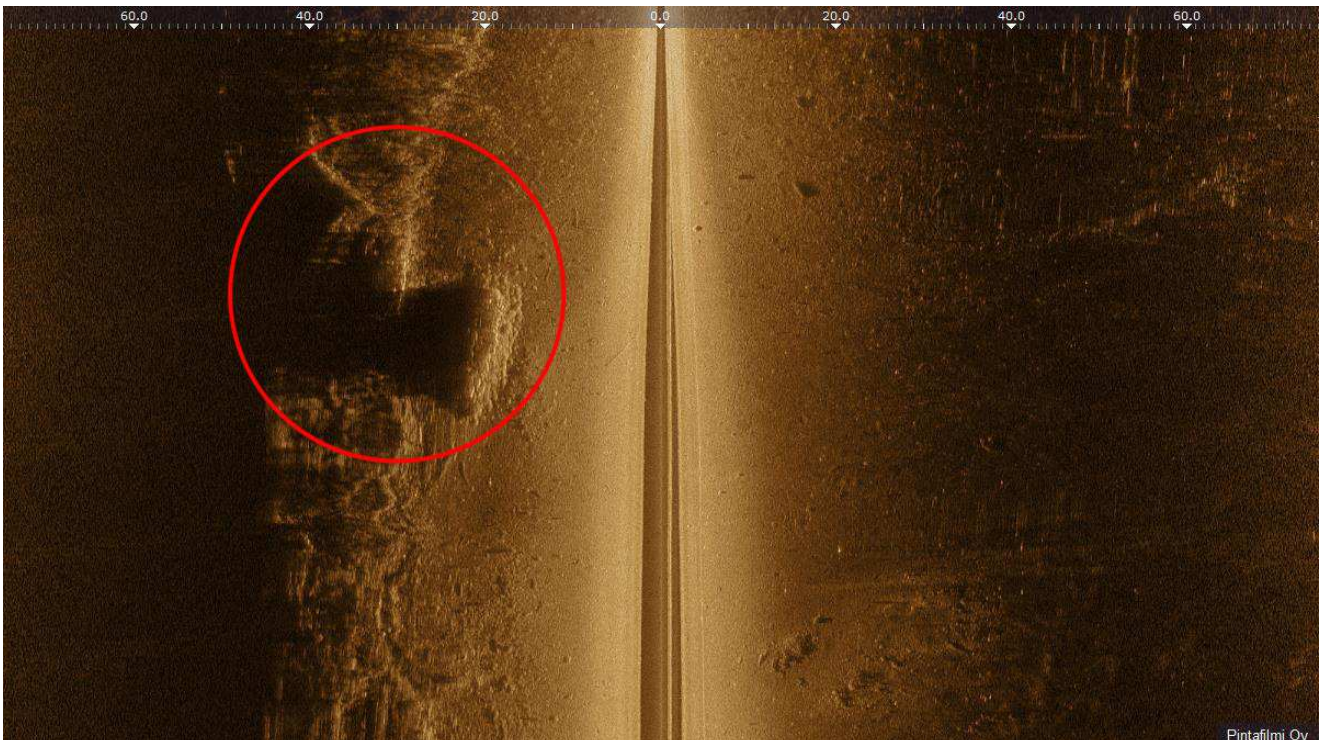
Toinen arkku on alaosastaan noin 5 x 5 metriä ja yläosastaan noin 4 x 4 metriä. Sen etäisyys rannasta on noin 7,5 metriä. Etäisyys on mitattu arkun keskikohdasta. Arkun ympärillä veden syvyys on noin 1 metri. Arkussa havaittiin kolme erillistä hirttä, joista pisin sijaitsee rannansuuntaisesti arkun ulapanpuoleisella kyljellä. Hirren pituus on noin kolme metriä. Arkun lyhyemmällä sivulla sijaitsee hirsi, jonka pituus on noin 2 metriä. Sen toisessa päässä on salvos. Kolmas hirsi sijaitsee arkun keskivaiheilla ja se katoaa näkyvistä kivien sekaan noin metrin jälkeen.

Arkuissa ei ole päällisin puolin havaittavissa juurikaan hirsirakenteita. Hirret ovat joko irronneet salvoksistaan tai ne on purettu. Rakenteet ovat matalassa vedessä myös erittäin alltiita jään liikuttaville voimille. Arkkujen etäisyys toisistaan on noin 12,5 metriä.

**Kuva 7.** Viistokaikuluotauskuvat kohteesta Palosaari 4. Ajosuunta on lounaaseen, saaren ranta näkyy kuvan vasemmassa reunassa.

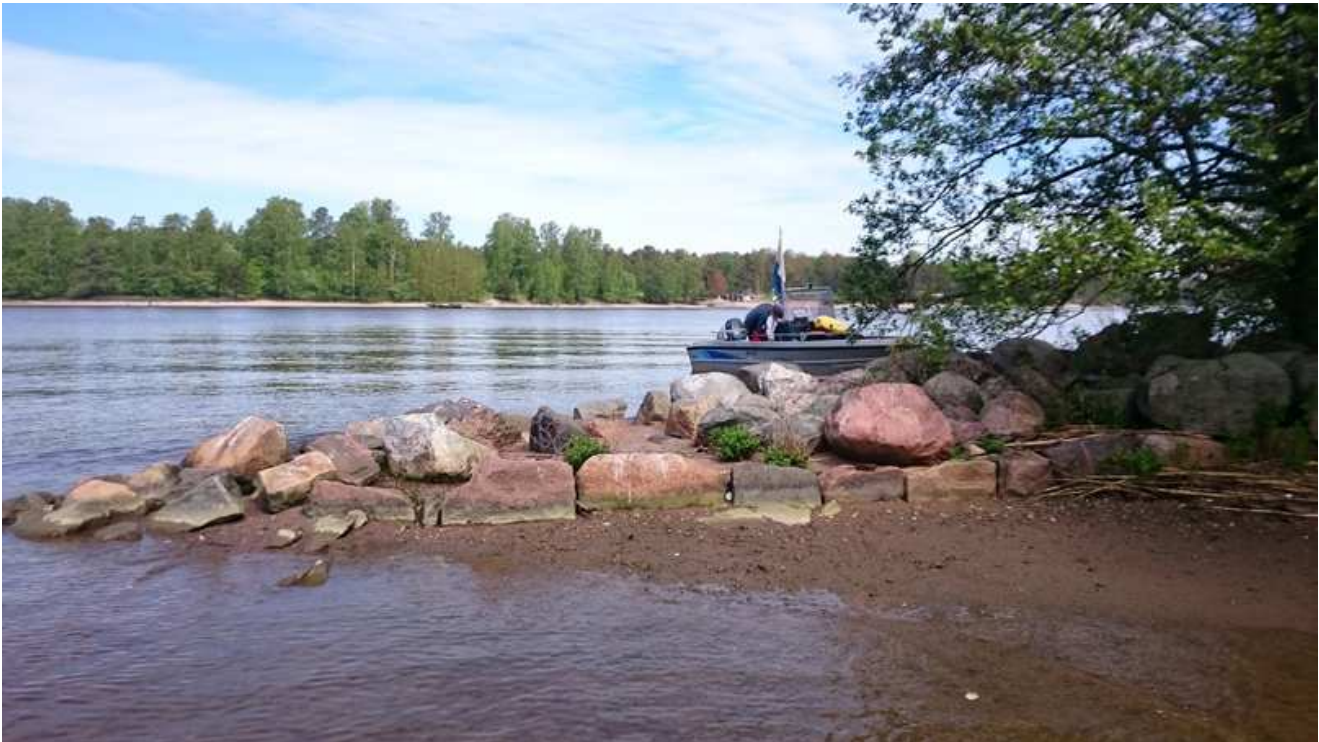
Rannalla näkyy laiturille johtavan tien ja itse laiturin kiviset perustukset (kuva 8). Kivien jono jatkuu rantavedeen saakka. Laiturin sijainti noudattelee luonnollisia pohjanmuotoja siten, että laiturin pää osuu syvyyskäyrälle, josta merenpohja syvenee jyrkemmin saaren edustalla.

**Kuva 8.** Kuva laiturille johtaneen tienpohjan ja laiturin perustuksista Palosaaren rannassa. Kuvattu kohti Mustikkamaata, koilliseen.

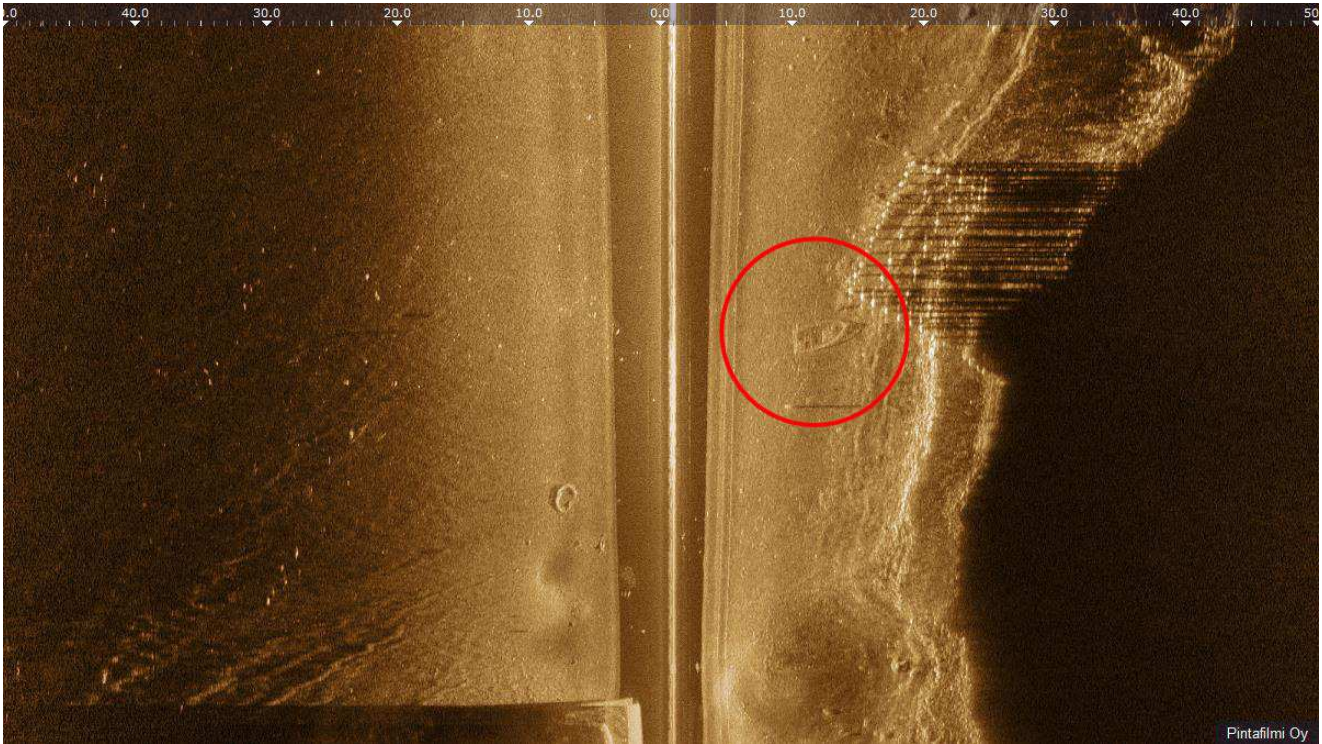
etupuoella, makaa hylystä peräisin olevia kylkilautoja. Hyllyn kupeessa makaa irrallinen katiska. Arvio hyllyn iästä ja käyttötarkoituksesta on 50-lukua nuorempi perämoottorivene. Hylkyä kuvattiin viistokaikuluotaamalla ja drop-videokameralla minkä perusteella siitä saatiin tarkentavia tietoja.

**Kuva 9.** Viistokaikuluotauskuva kohteesta Korkeasaari Pohjoispuoli. Ajosuunta on itään, Korkeasaaren ranta on kuvan oikeassa reunassa.

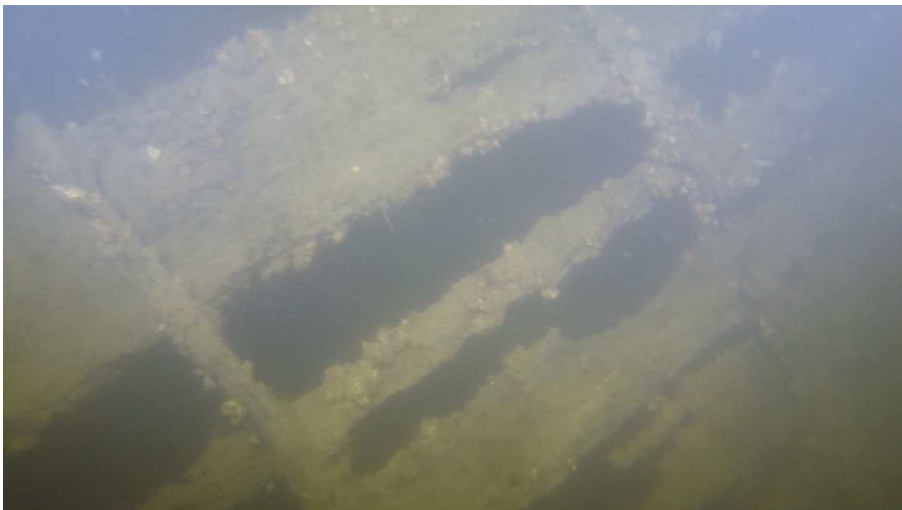
**Kuva 10.** Kohde Korkeasaari Pohjoispuoli on huonokuntoisen limisaumaisen veneen hylky. Laitalautoitus on paikoin tippunut kokonaan irti. Kuva on otettu hyllyn paapuurinpuolen kyljestä läheltä keulaa vuoden 2014 inventoinnissa. Vuoden 2015 tarkastuksessa todettiin että veneessä on nousulistat ja runsaasti isoja kiviä sisällä, joten se on moottorivene, joka on tahallisesti upotettu.

Korkeasaaren Pohjoispuoli ja Tervasaari 2 ovat hyvin samantyyppisiä hylkyjä. Molemmat ovat limisaumaisia ja tasaperäisiä moottoriveneitä. Molemmissa on sisällä isoja kiviä, joten ne on upotettu tahallaan. Veneiden uppoamisajankohdan arvioidaan olevan reilusti alle sata vuotta. Niillä ei sen vuoksi arvioida olevan jatkotutkimustarvetta.

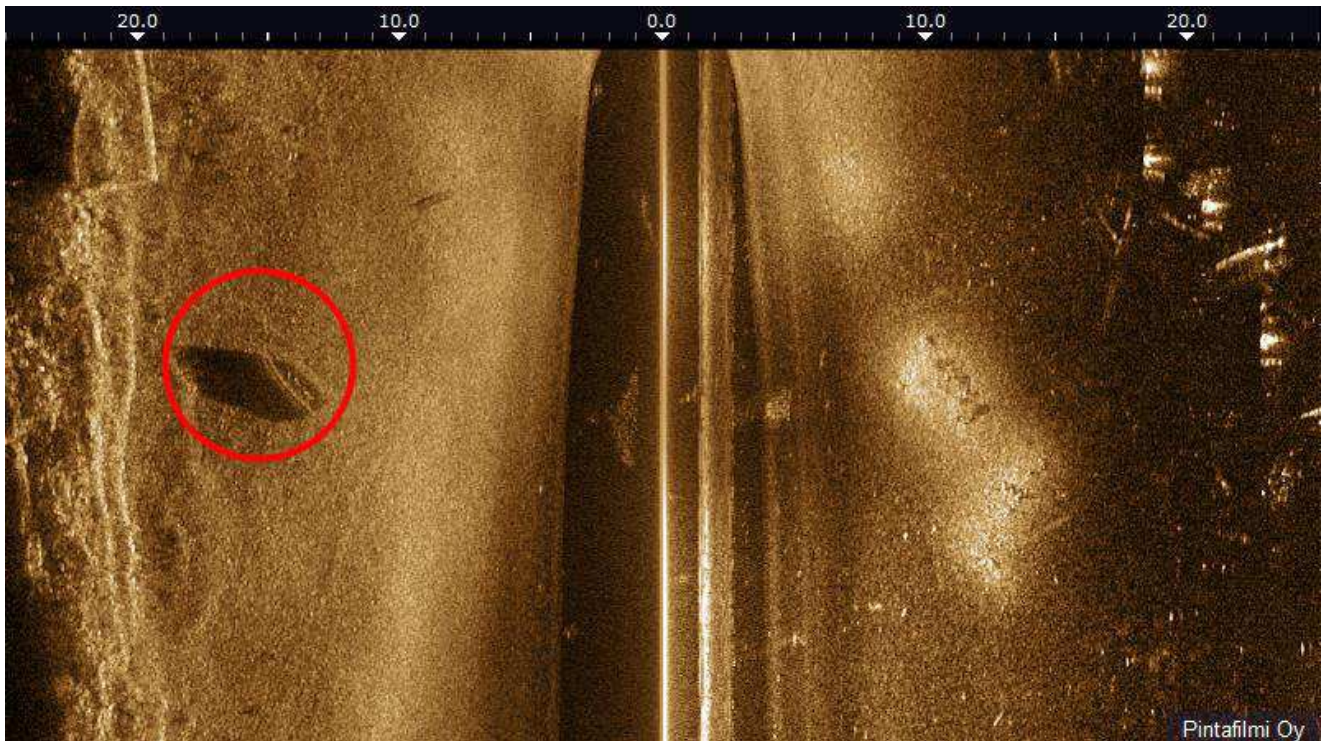
**Kuva 11.** Viistokaikuluotauskuva kohteesta Tervasaari 2. Ajosuunta on etelään, Tervasaaren ranta näkyy kuvassa vasemmalla.

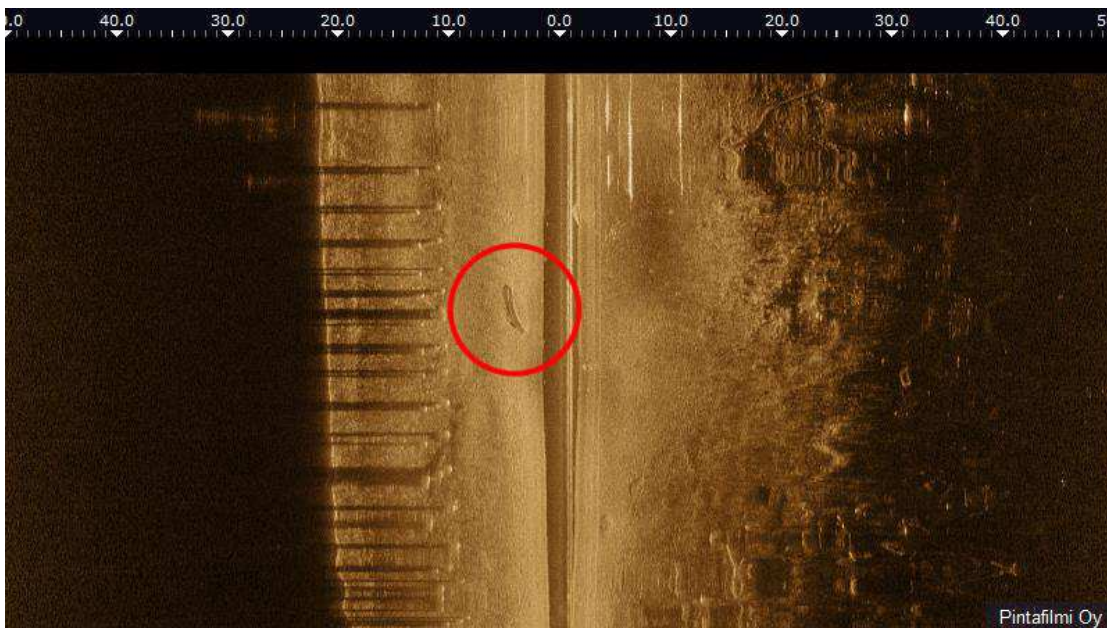
**Kuva 12.** Viistokaikuluotauskuva kohteesta Tervasaari 3. Ajosuunta on itään, Tervasaarenkannas ja laiturin paalutus näkyvät kuvan vasemmassa reunassa.

Tervasaari 3 on hylkykohteista mielenkiintoisin. Se on myös limisaumainen puuvene, mutta muodoltaan molemmista päistään suippo. Tutkimuksessa havaittiin puukaaritus ja lista reelingin sisäpuolella kaarien päällä. Se ei ole ruuhityyppinen vene, vaan vaikuttaa soutuveneeltä, jonka ikää on hyvin vaikea arvioida. On mahdollista että vene on uponnut yli sata vuotta sitten, mutta hyvän kuntonsa vuoksi sen arvioidaan kuitenkin uponneen vasta Tervasaarenkannaksen (1939) ja satamalaitureiden rakentamisen jälkeen. Hyllyn iän tarkka määrittäminen vaatisi puunäytteiden dendrokronologista ajoittamista. Museovirasto arvioi hyllyn ja muiden tutkittujen kohteiden jatkotutkimustarvetta.
