Muinaistieteellinen toimikunta

Kertomus Kajaanin linnan raunioilla 7/9 - 19/9

1942 suoritetuista korjaustöistä.

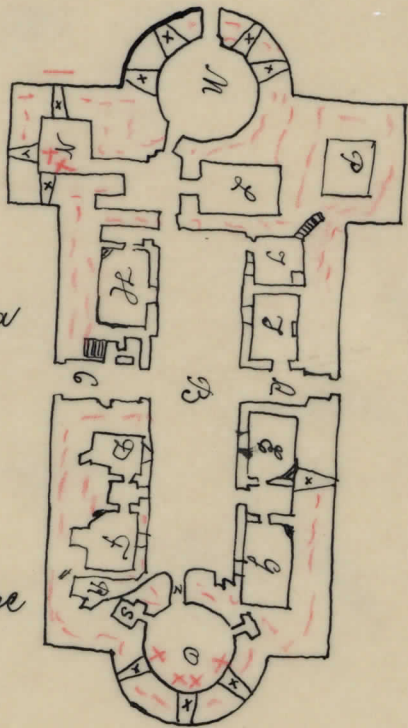
- M: ylätorni
 N: Kalkkitorni
 P: Mankitorni
 L: Kellari
 T: Vahtitupa
 F: Marusmestarin tupa
 G: Papin tupa
 Y: Kirkkotupa
 O: Alatorni
 R: Ruutikammari
 S: Komendantin huone
 D: Keittiö
 H: Linnantupa

Oheisessa piirroksessa on osittain korjatut ampuma-aukot merkitty punaisella ristillä ja se ampuma-aukko, jossa tehtiin etusivujen kulmat ja holvi kokonaan uudelleen, kahdella punaisella ristillä. Muurien päällystöiden korjatut osat ovat merkityt piste- viivoilla ja korjatun ulkoseinän kohta punaisella viivalla.
