# S V A R T H O L M A N L I N N O I T U S

Restauroidiraportti

KATI SALONEN JA MONA SCHALIN ARKKITEHDIT OY 7.2.2014

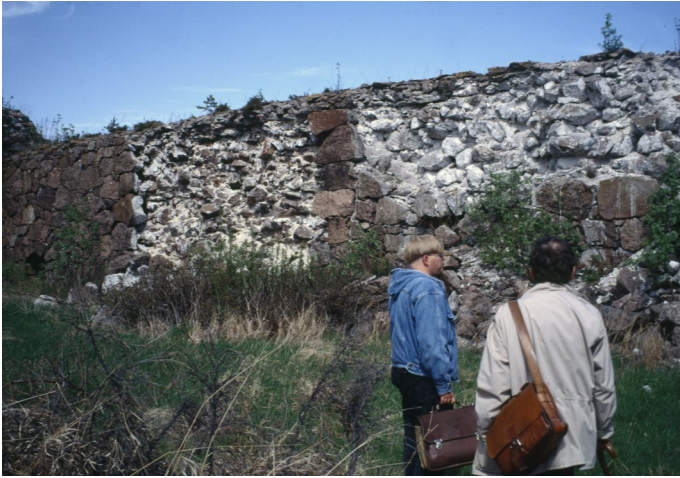
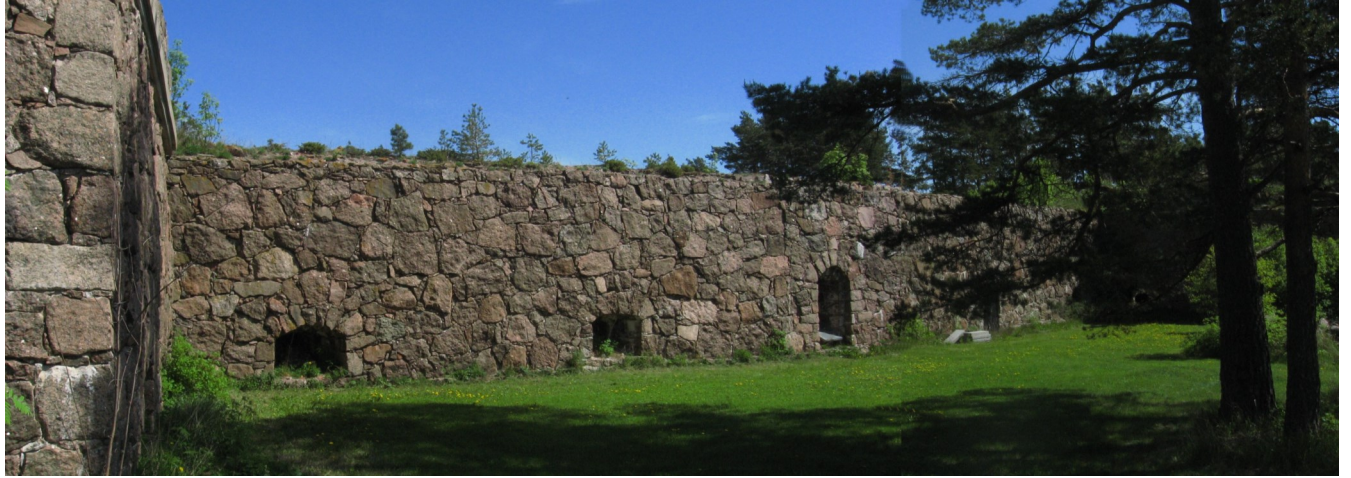
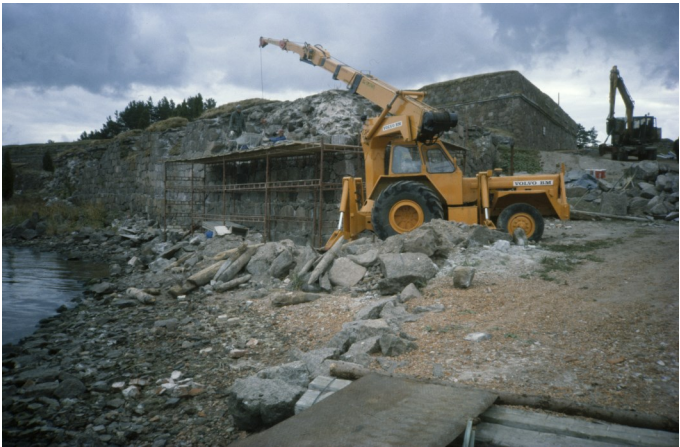
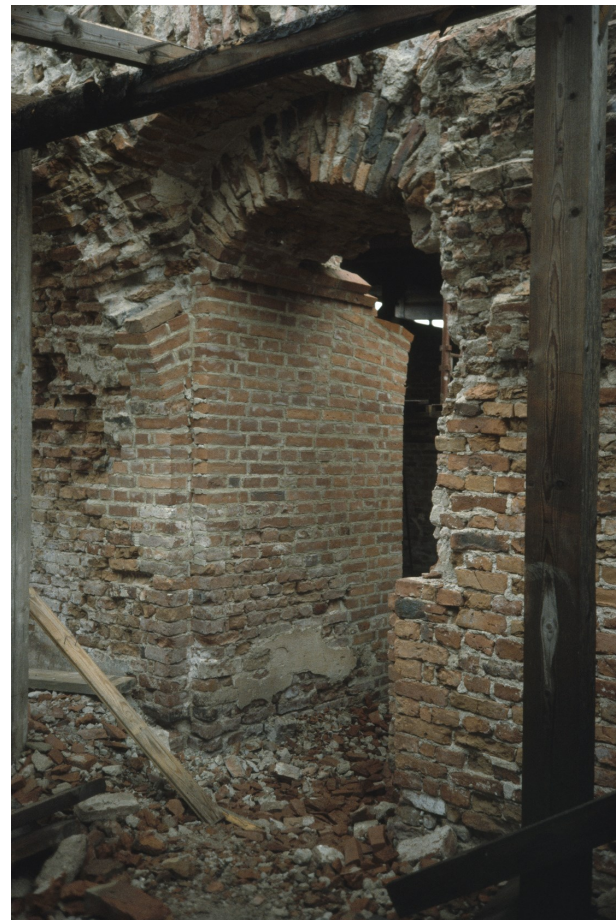
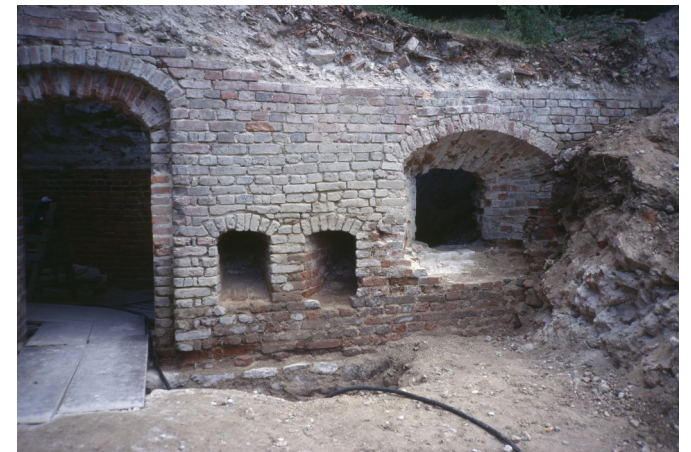
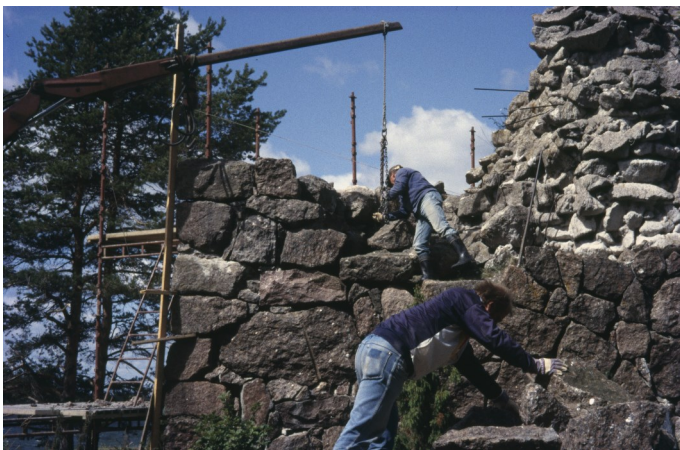
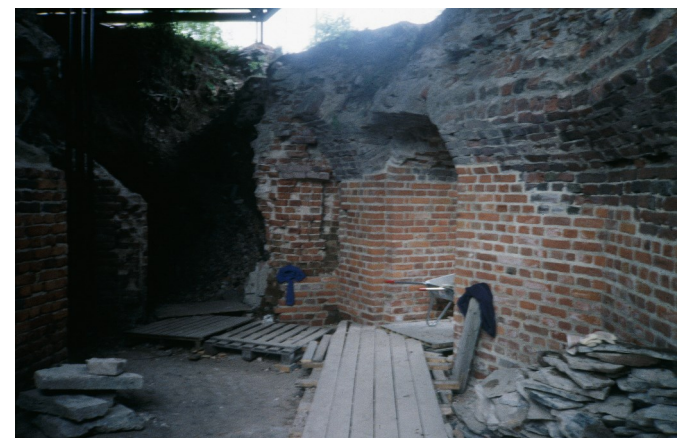
*Viereisellä sivulla komendantintalon sortunutta eteläseinää vuonna 1991 (vasemmalla) ja sama alue restauroituna vuonna 2007 (oikealla). Alhaalla vasemmalla bastioni Schantzin kärjen muurausta vuonna 1993. Keskellä vasemmalla pohjoisen esivarustuksen korjaustyömaa vuonna 1996. Keskellä ja oikealla kurttiinirakennusten tiilirakenteita: pohjoisen kurttiinin länsipään oviaukon piilien täydennettyä muurausta vuonna 1996, bastioni Nordenskiöldin bastionipihan eteläseinä paljastettuna purkujätekerroksen alta sekä huoneen D108 pohjoisseinän rapautuneen alaosan tukimuuraus vuonna 1997.*

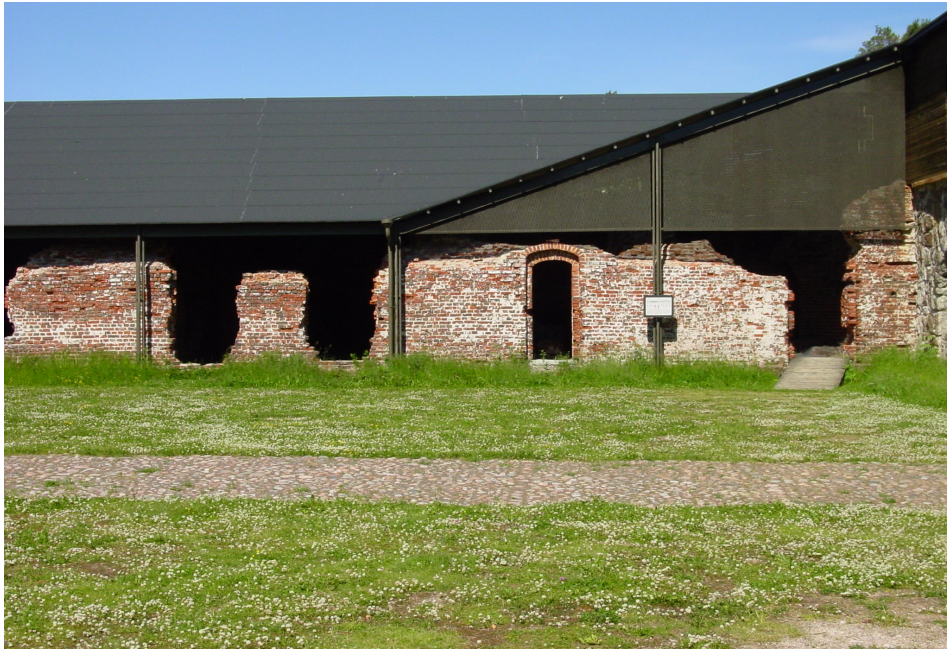
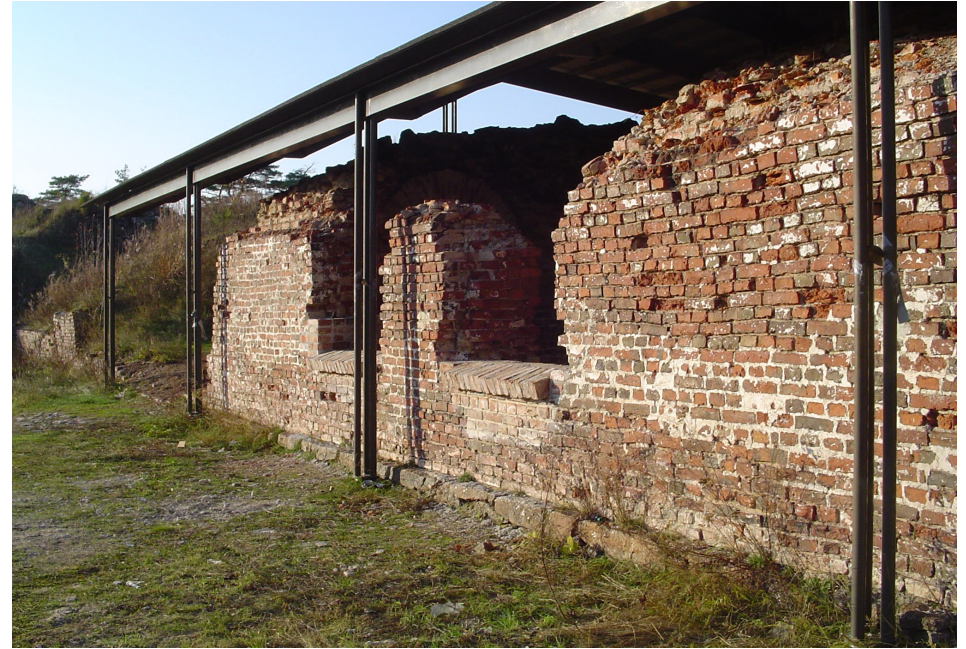
*Ylhäällä läntisen kurtiinirakennuksen itäjulkisivu sisäpihalta katsottuna ennen korjaustyötä (vasemmalla) ja korjauksen jälkeen (oikealla). Alarivissä uusi teräsrakenteinen suoja-kaide saaren itäosassa (vasemmalla) sekä saaren eteläisen rantamuurin päälle rakennettu näköalatasanne (keskellä ja oikealla).*

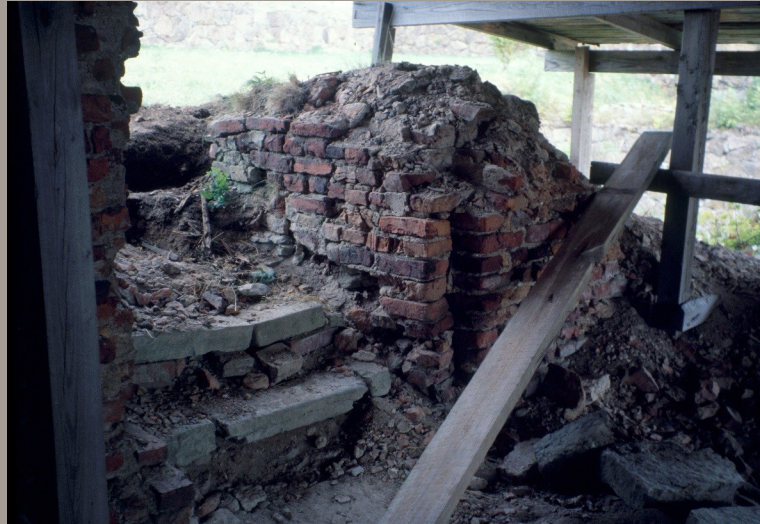
Alla: bastionien ulkomuurien vaurioita ennen korjaustöiden aloittamista 1960-luvun alussa. Pystyssä olleet kivimuurit olisivat hoitamattomina vähitellen sortuneet kivikasoiksi.

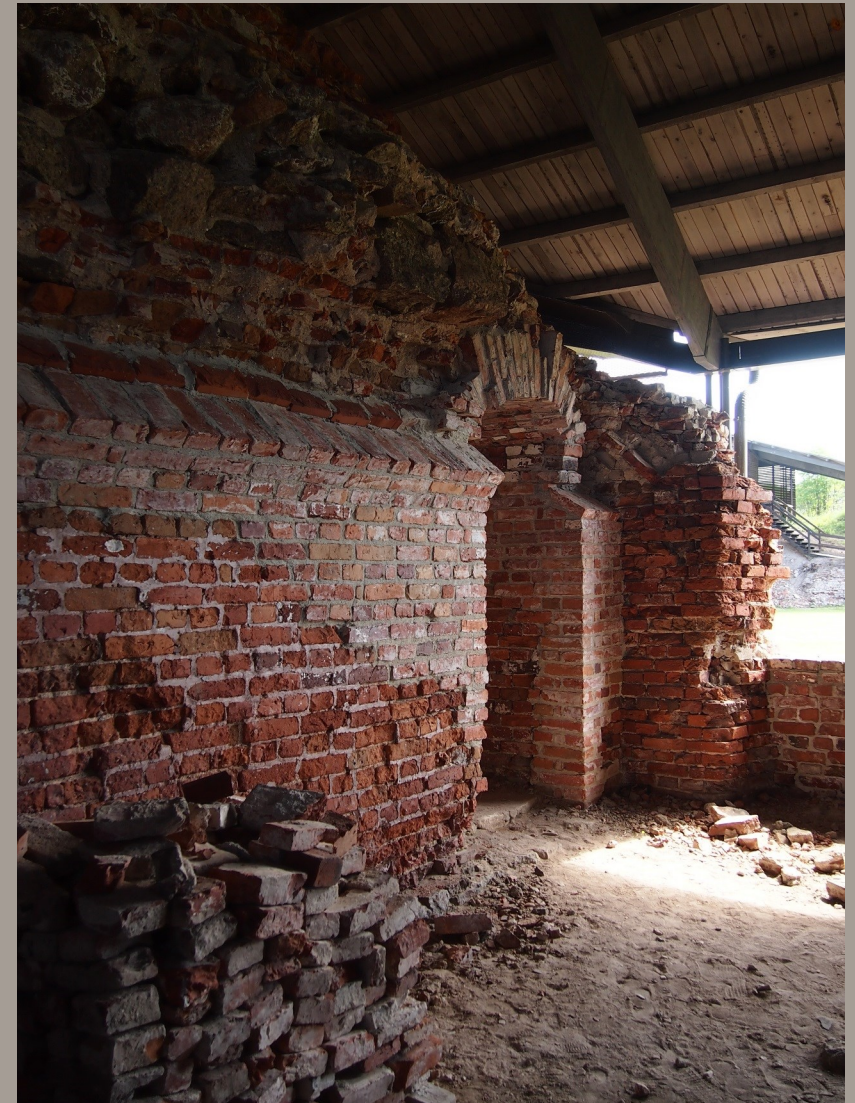
Alla: tillirakenteiset väliseinät läntisen kurtiin suojakaton alla olivat huonokuntoisia ennen kattamista ja rapautuminen jatkuu myös kattamisen jälkeen, vaikkakin hitaammin. Etualalla kuvassa purkujätekerroksista löytyneitä 1700-luvun tiiliä.

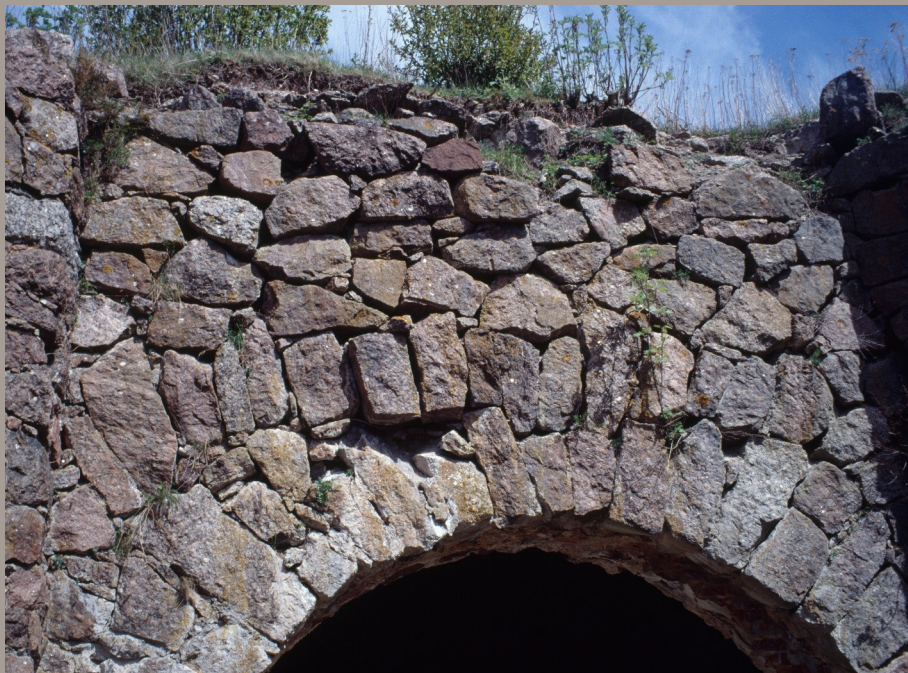
*Bastioni Schantzin bastionipihan muuria 1990-luvun alussa. Sade- ja sulamisvedet ovat valuessaan muurin yläpuolella olevalta tykkitasanteelta liuottaneet muurauslaastissa olevan kalkin. Saumassa kasvavat kasvit ovat merkinä ylimääräisestä kosteudesta, ulostyöntyneet kivet holvin päällä jäätyvän veden aiheuttamasta vaakaroutimisesta.*

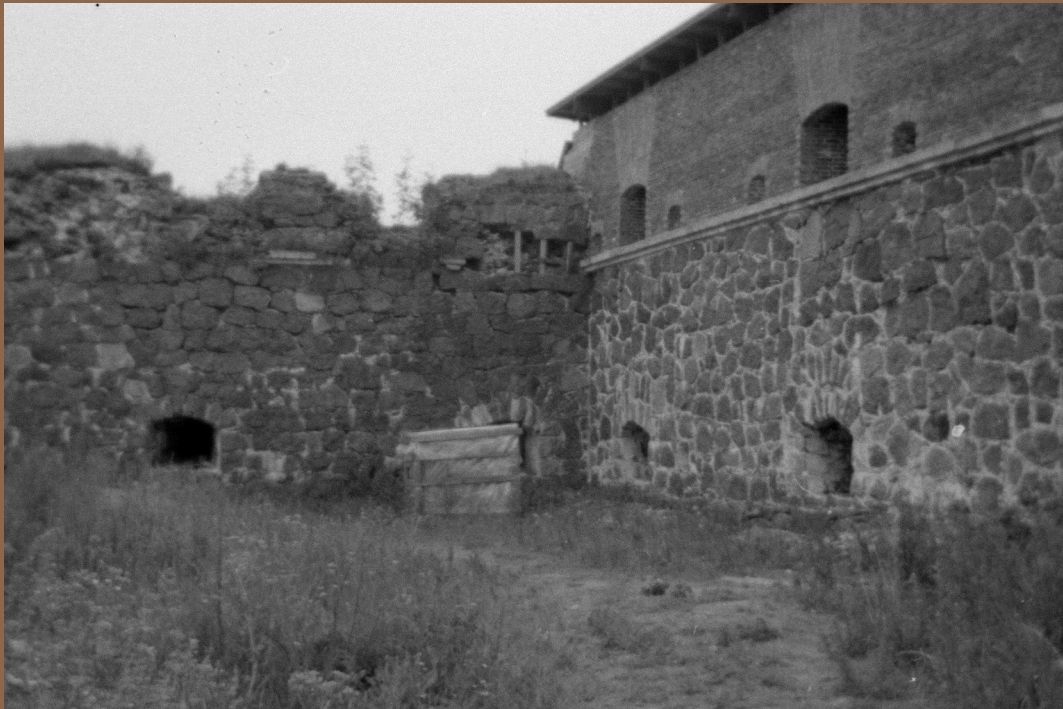
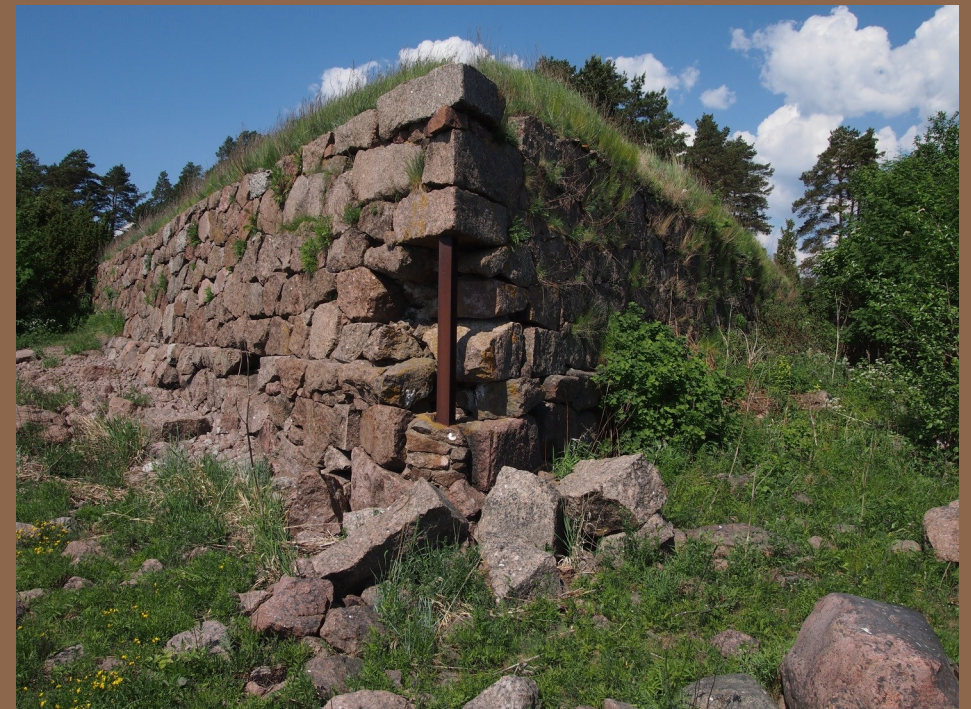
*Osittain sortunut kurtiinimuri linnoituksen eteläsivulla, taustalla bastioni Röökin muuria. Kuvan keskellä on näkyvissä rako, joka on syntynyt muurin irronneen pintakiveyksen ja valkoisena erottuvan ydinmuurin väliin. Huolellisesti ladottu alkuperäinen kiveys pysyy vaurioituneenakin koossa vuosikymmenien ajan, kunnes kiven takana jäätyvän veden paine romahduttaa sen. Sortumassa olevaan muuripintaan jää usein muutamia pylväsmäisiä alueita, joilla pintakivet ovat tavallista paremmin kiinni taustassaan.*

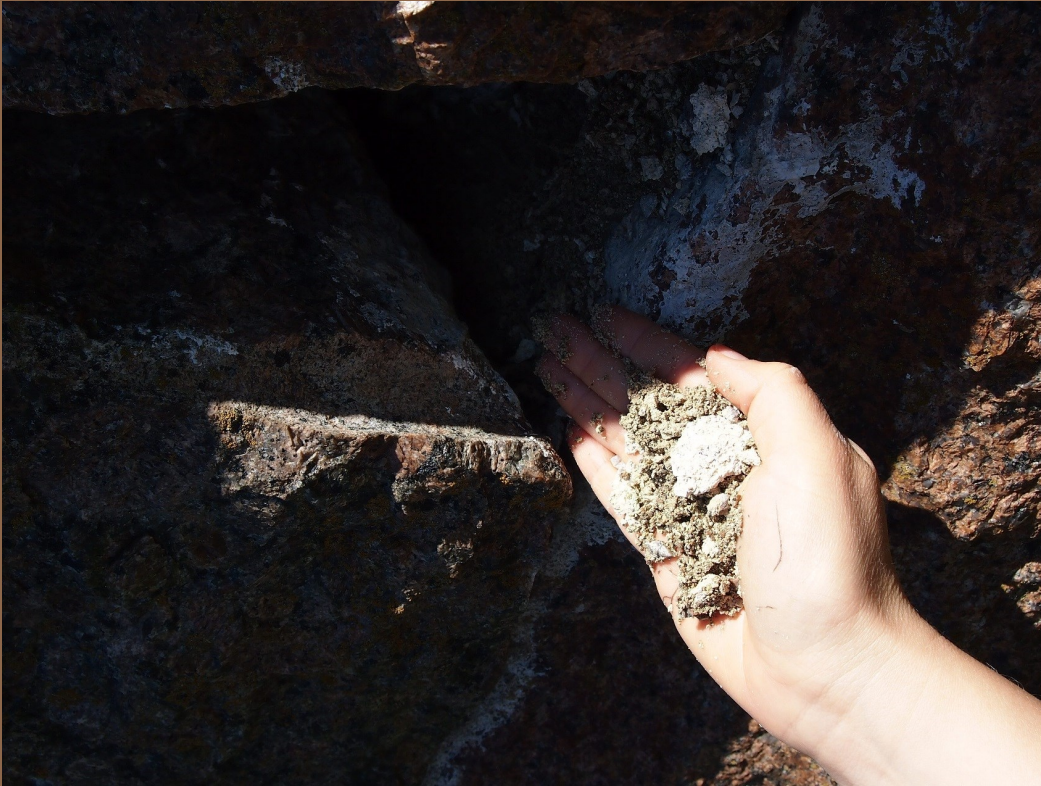
*Vasemmalla: rapautunutta kalkkilaastia bastioni Röökin muurissa. Muuriin valuva sadevesi liuottaa vähitellen kalkkilaastista sideaineen, ja jäljelle jää ainoastaan runkoaineena ollut hiekka.*

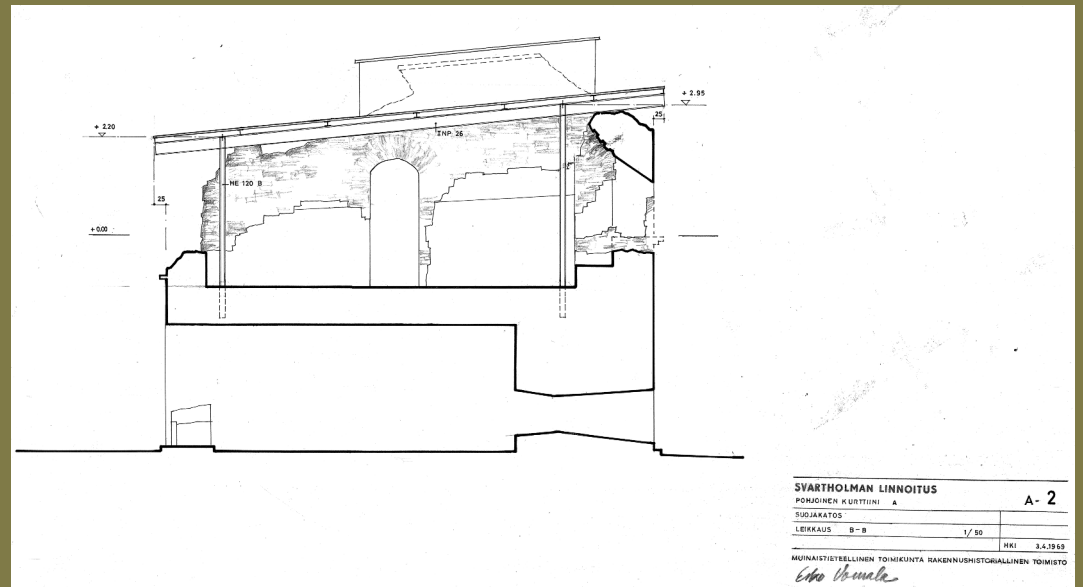
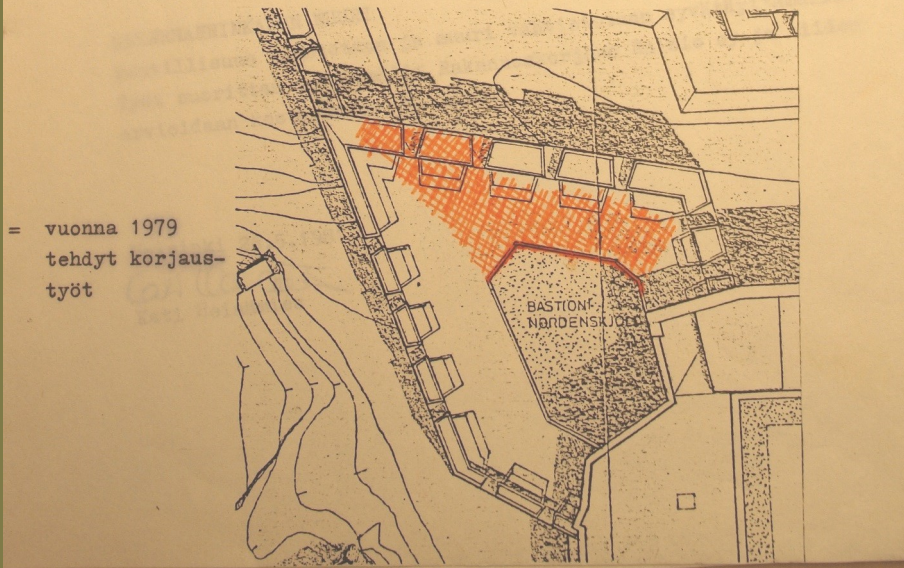
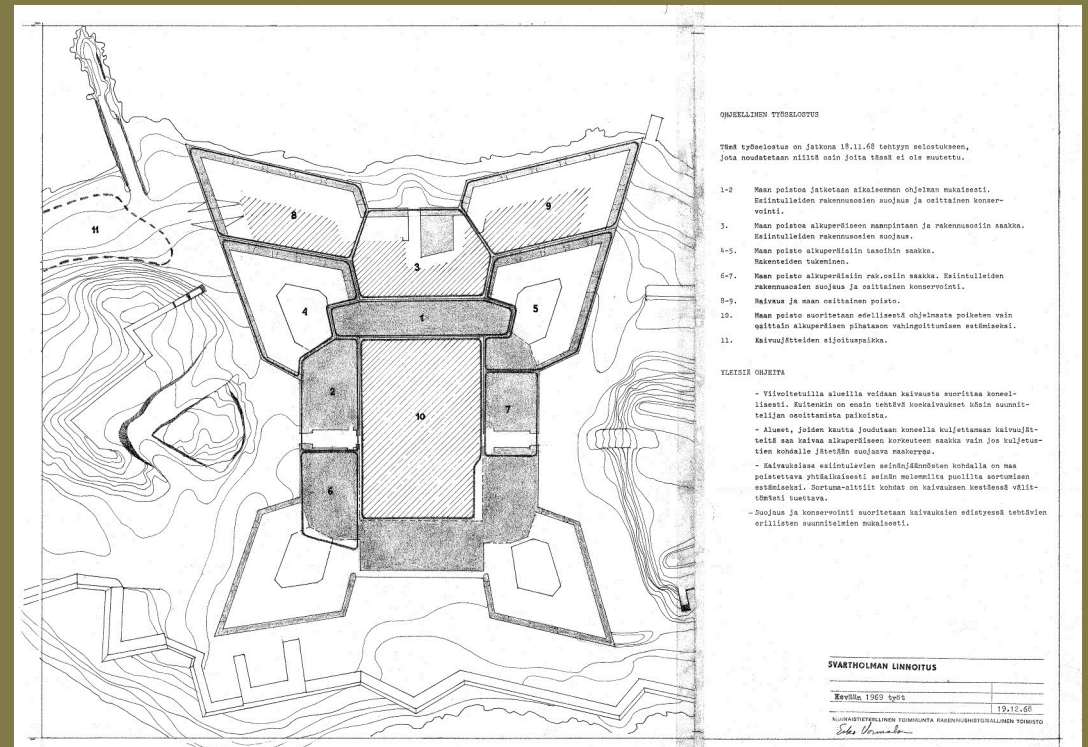
= vuonna 1979  
tehdyt korjaus-  
työt

Töitä jatkettiin bastioni Nordenskjöldissä, ulkomuurissa bastionin pohjoissivulla kahden lännimmäisen aukon väli ja siitä aina sortuneeseen nurkkaan saakka. Tehtiin harmaakivimuurien paikkausta, listakivien palautuksia, pinnan vesieristys.

Bastionin sisäpihan pohjoisosaa korjattu listoineen ja aaltomineriitti-levyin tehdyin vesieristyksin. Sisäpihan länsisivu ja lounaiskylki korjaamatta. Päällystän tyhjennyksessä löytyi 11 tykinkuulaa (olleet laatikossa, josta jätettä näkyvissä) ja ne säilöttiin varastoon lukkojen taakse. ks. valokuvat.
