**Savonlinna**

**Olavinlinnan pohjoispatterin (I301) vedeneristyksen korjaus**

Korjaustyön raportti 2014- 2015

10.7.2015

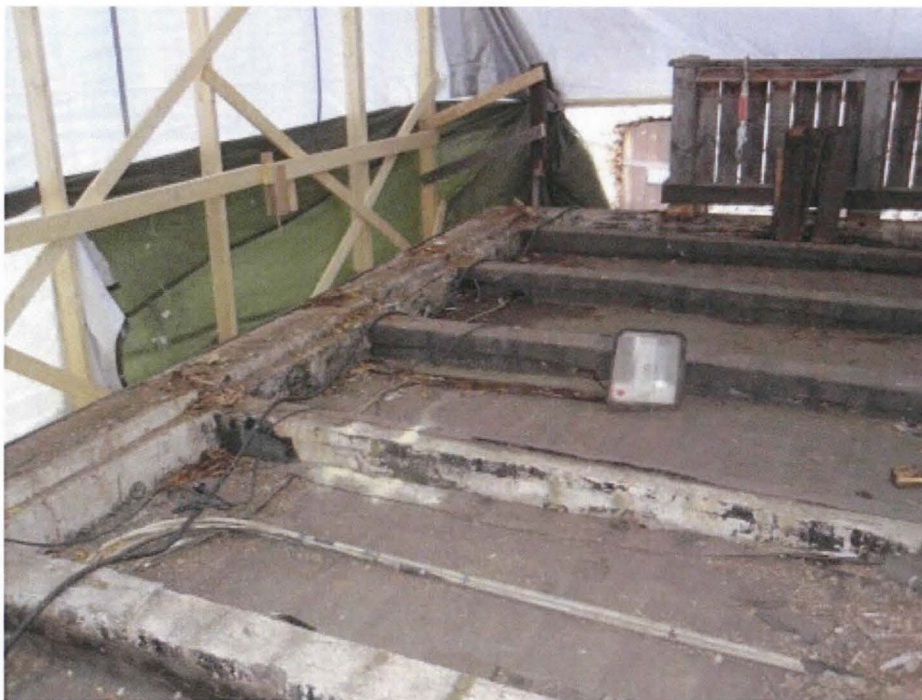
**Kuva 2 Kannen päällä 70- luvun betonikorokkeet sekä vanha bitumihuopa Valokuva Terho Kaskinen**

Työ aloitettiin purulla. Patterin yläpuoliset puiset kulkutasot purettiin. Vedeneristeen päälliset betonikorotukset ja suojavaikut purettiin. Betonikorotuksissa oli tehty vedenkulkuaukkoja aaltoprofiililla ja purku oli tehtävä asbestipurkuna. Vanhat bitumihuovat sekä pellitykset purettiin. Rintamuurin alareunaa purettiin noin 500mm korkeudelta. Pohjoispatterin rintamuurista poistettiin vaurioituneita kiviä ja muutama kivi vaihdettiin uuteen. Muurin korjauksesta on erillinen raportti (Väli- Torala 2015) Kiviportaana ylätasannetta purettiin noin 200mm syvyydeltä.

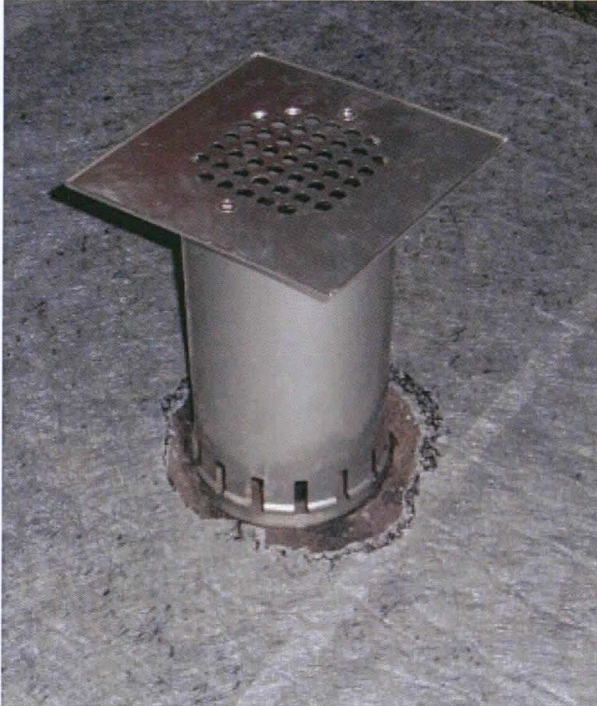
**Kuva 3** Sadevesikaivo sekä salaojamatto Valokuva TK

Vedeneristeen päälle asennettiin Enkadrain salaojamatto sekä lämmöneristeet. Vedeneristeen kaadot on tehty kaatamaan sadevesikaivoihin, mutta pintalaatta kallistuu räystäälle. Koska kaadot ovat erisuuntaiset, valettiin lämmöneristeen päälle paikoitellen kevytsorabetonia. Päällimmäiseksi valettiin raudoitettu betonilaatta. Koska korjaus tehtiin kahdessa vaiheessa, betonilaattaan tehtiin liikuntasauama eri aikaan valettujen laattojen väliin. liikuntasaumaan asennettiin sileät teräkset sauman läpi. (kuva alla) Katoksen kiinnikkeet jätettiin paikoilleen. Salaojamatto asennettiin puskuun kiinnikettä vasten. Lämmöneriste jätettiin irti kiinnikkeestä ja pintabetoni viistettiin.

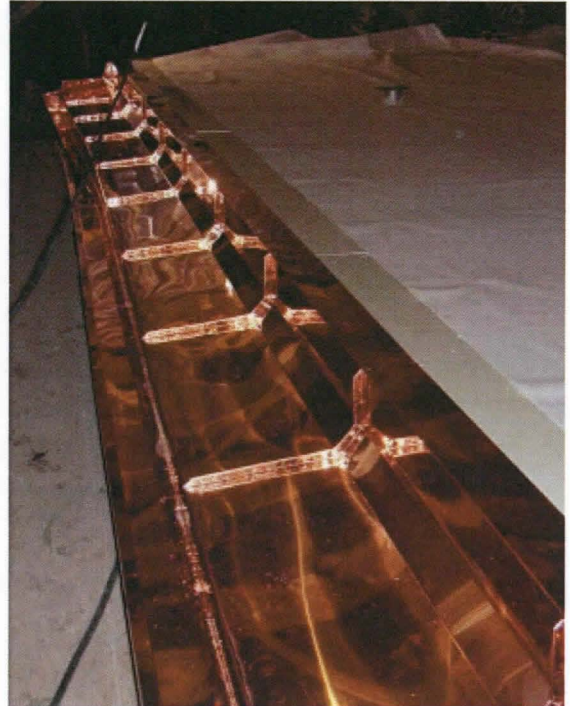
**Kuva 4** räystäään pellitys pystysaumalla Valokuva TK

Purun jälkeen betonikansi puhdistettiin mekaanisesti sekä hiomalla. Ensin kannen reunoille muurattiin korotus kevytsoraharkolla. Harkkojen asennuksen jälkeen tehtiin sadevesikaivoille kaadot betonilla (K30), tasoitettiin betonikannen epätasaisuudet ja tehtiin viisteet vedeneristeen nostojen pohjiksi. Räystäälle asennettiin rst - kannakkeet uutta räystäskourua varten upottamalla ne vanhaan betoniin ja kiinnitettiin mekaanisilla ankkureilla 2kpl / kannake. Kaivojen paikkojen varmistuttua porattiin kaivoille reiät timanttioralla betonikannen läpi. Kallistusten päälle asennettiin kolminkertainen bitumihuopa kuumahitsaten , reuna-alueella kaksinkertainen huopa . Sadevesikaivot liitettiin vedeneristeeseen. Reunat pellitettiin kuparipellillä. Saumat tehtiin suunnitelmassa esitetyn limisauman sijasta pystysaumoilla jotta pelti pysyisi siistimpänä lämpöliikkeissä. Rintamuuria vasten asennettiin lyijypelti.

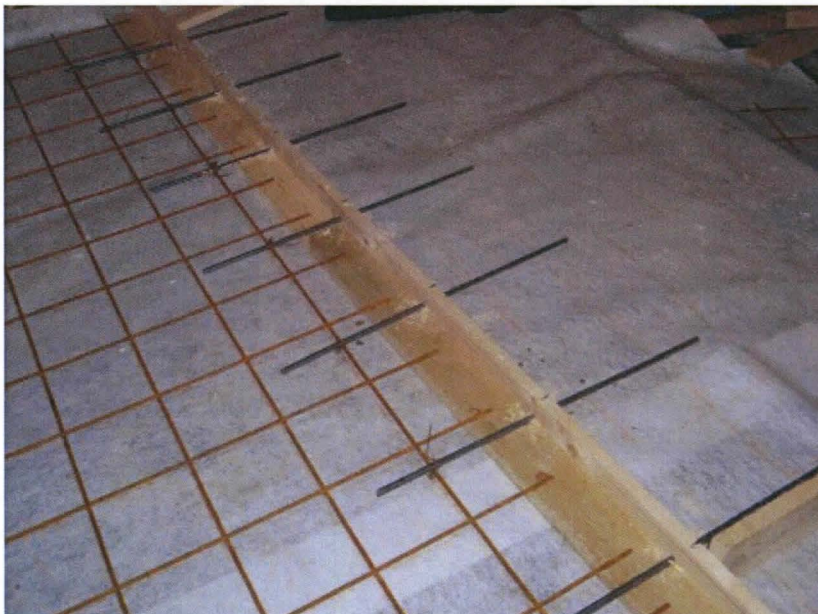
**Kuva 5** Pintabetonin liikuntasauama työn alla Valokuva TK

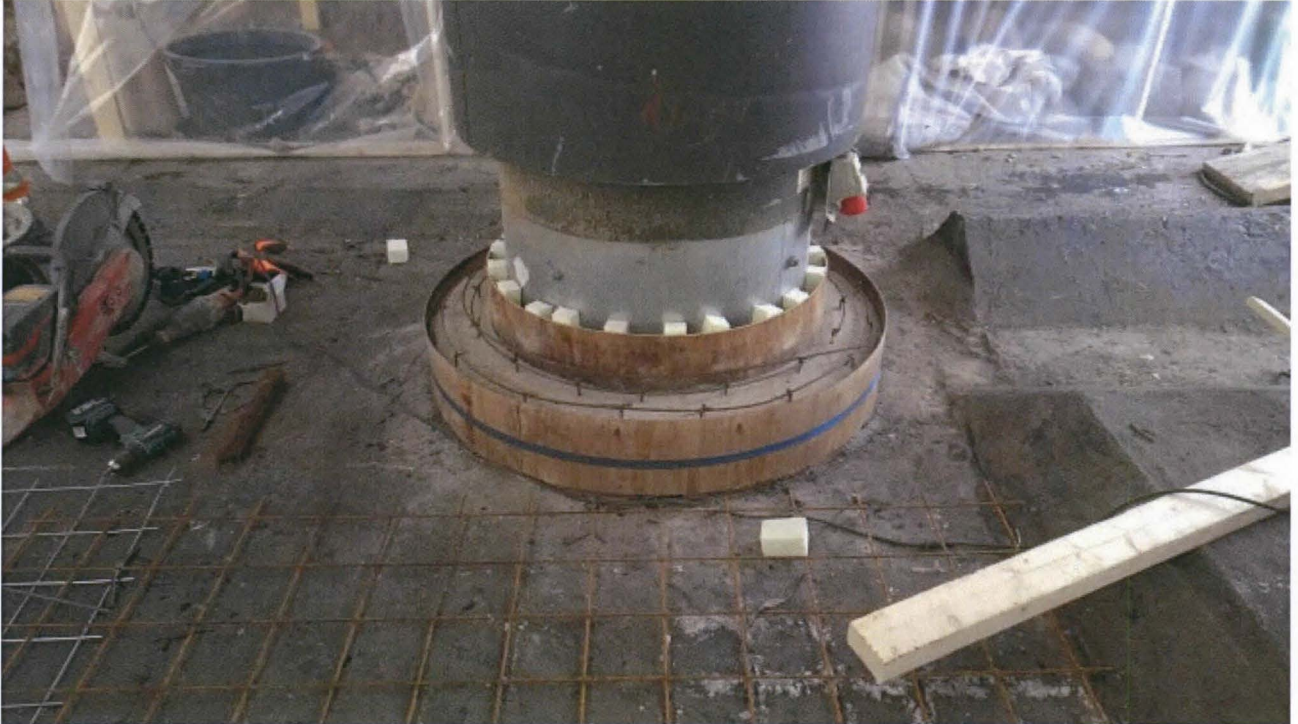
**Kuva 6 savunpoistohormi työn aikana. Raudoitukset ja muotit korotusta varten asennettu Valokuva TK**

Patterikannella on oopperan teltan savunpoistopuhallin. Savunpoistopuhaltimesta irrotettiin työn ajaksi suojakotelo. Puhaltimen ympärille valettiin betonikorotus jonka päälle hitsattiin bitumihuopa. Huopa tiivistettiin savunpoistopuhaltimen kylkeen. Lopuksi suojakotelo asennettiin takaisin paikoilleen.

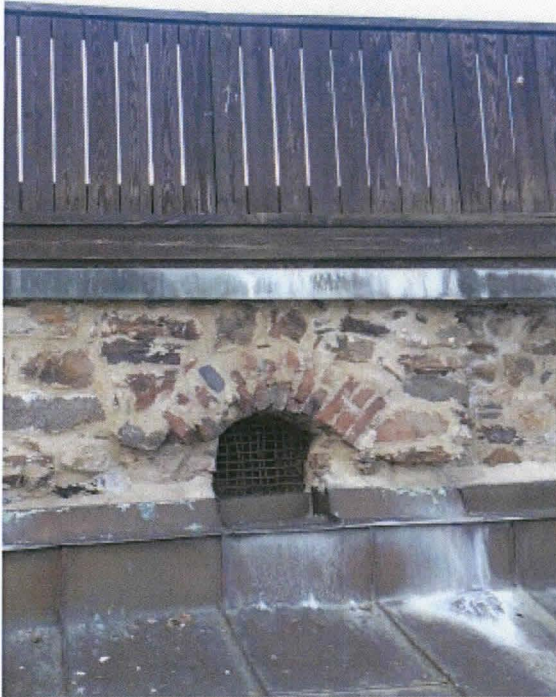
**Kuva 7** alapuolinen aukko joka suljettiin sisäpuolelta Valokuva Antti Haikala

Patterikannen alapuolella on ollut kylmä välitila. Välitilaan on johtanut linnan pihan puolelta aukkoja josta on tilaan päässyt kylmää ilmaa. Aukot muurattiin umpeen sisäpuolelta punatiilillä ja muurauksen sisäpintaan asennettiin finnfoam eriste.

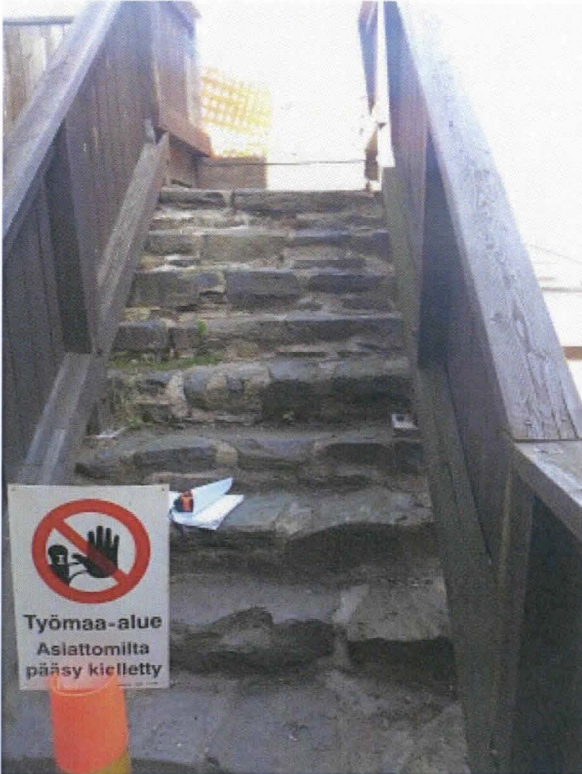
Kuva 8 kiviporras ennen korjausta Valokuva AH

Kiviportaan ylätasanteen päälle asennettiin salaojamatto ilmaväliksi. Salojamaton päälle valettiin betonilaatta. Betonin pinta hiottiin ja päälle asennettiin vedeneristeeksi kaksinkertainen bitumihiuopa kuumahitsaten. Vedeneristeen päälle asennettiin kivet kalkkilaastilla vanhoille paikoilleen. Suunnitelmista poiketen vedeneristeen päälle ei asennettu laakerikerrokseksi suodatinkangasta, vaan kivet asennettiin suoraan vedeneristeen päälle. Syynä tähän oli se, että urakoitsija epäili, että kivet eivät pysy paikoillaan jos väliin laitetaan suodatinkangas. Vedeneristeeseen tehtiin liikuntasärmä patterikannen liittymän kohdalle. Liittymäkohdan korot olivat kuitenkin sellaiset, että kohtaan jouduttiin alkuperäisestä suunnitelmasta poiketen tekemään laastista vedenpoistokouru. Kouru päällystettiin Mapelastic vedeneristyslaastilla. Laastin päälle asennettiin patterikannen reunan kuparipelti.
