VÄRITUTKIMUS JA UUDEN PINTAKÄSITTELYN TYÖOHJE
LOUHISAAREN KARTANOLINNAN LEIKKIMÖKKILLE

Konservointi L. Salli

9.9.2014

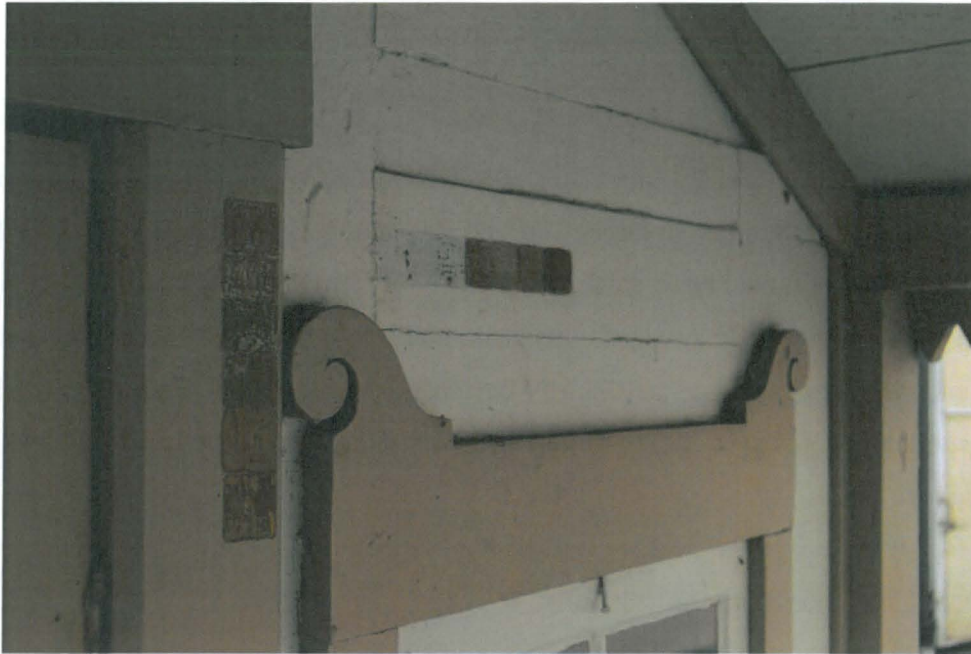
KUVA1. Aikaisemmin tehdyt väriportaitkot.

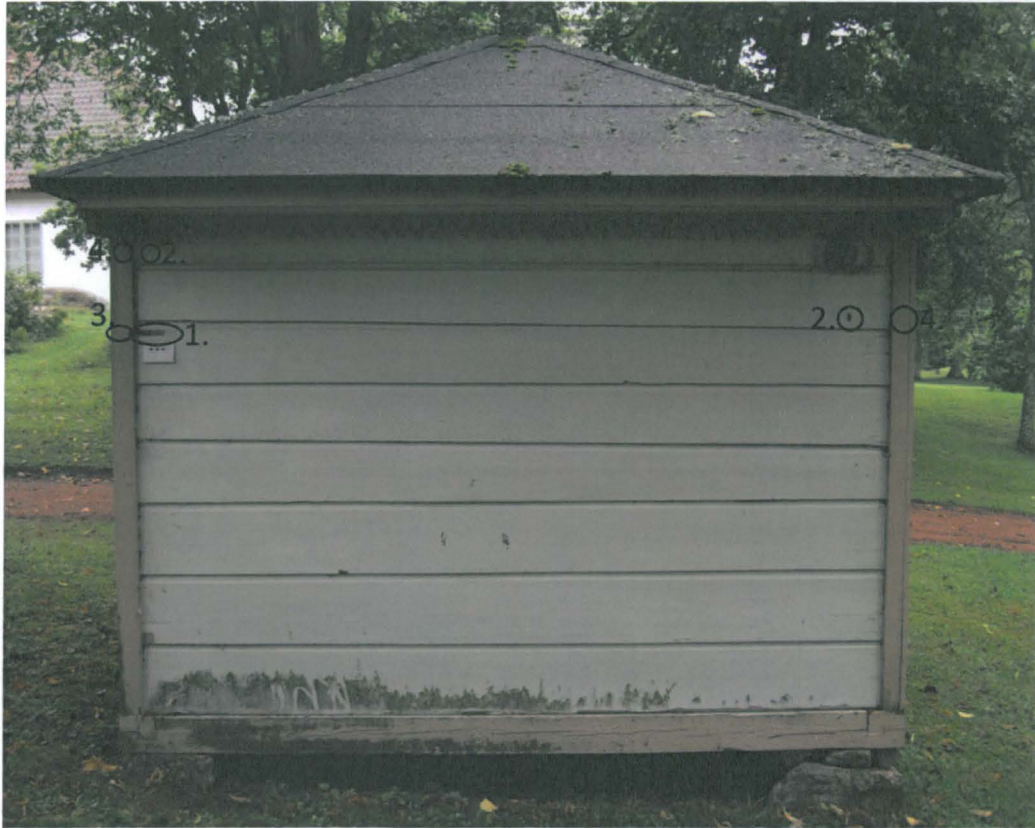
KUVA2. Leikkimökin takaseinä ja merkinnät tutkimuskohdista.

1=väriportaikko nro.1

2= väriportaikon nro.1 kraatterit

3=väriportaikko nro.2

4=väriportaikon nro.2 kraatterit

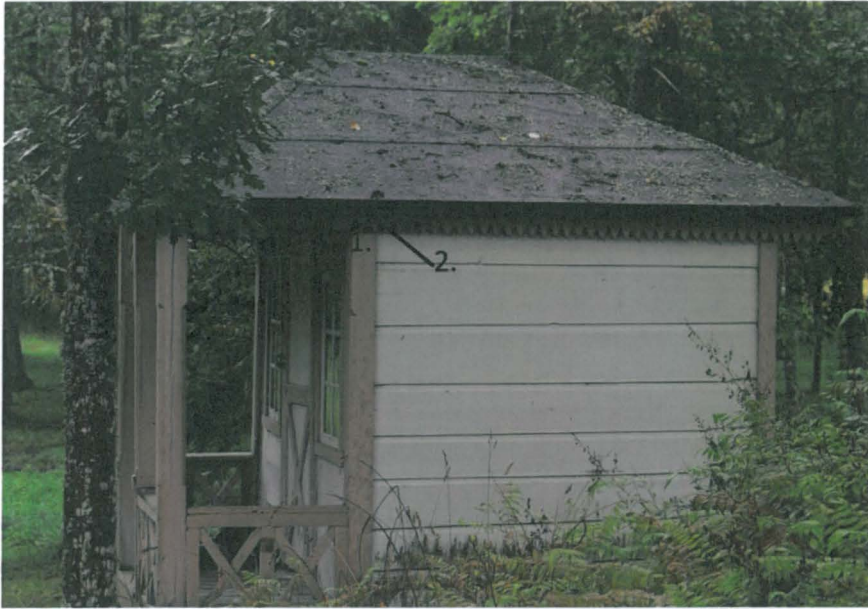
KUVA3. Leikkimökin oikea sivuseinä ja merkinnät tutkimuskohdista.

1=väriportaikko nro.3

2=väriportaikon nro.3 kraatteri

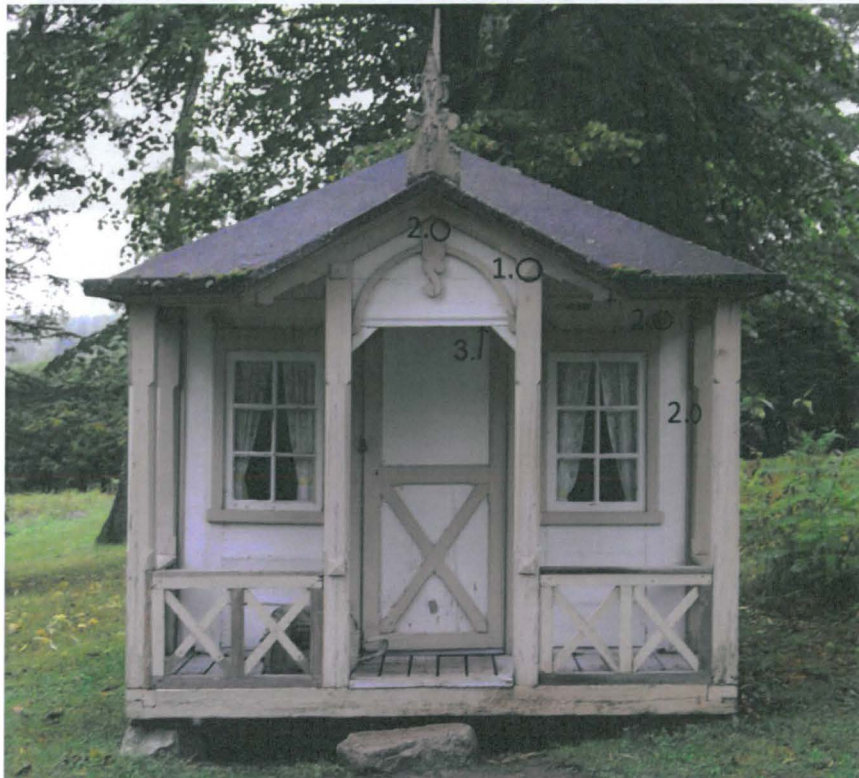
KUVA4. Leikkimökin etuseinä ja merkinnät tutkimuskohdista.

1=väriportaikko nro.4

2=Koristeosien tarkistuskraatterit

3=Oven kraatterin sijainti

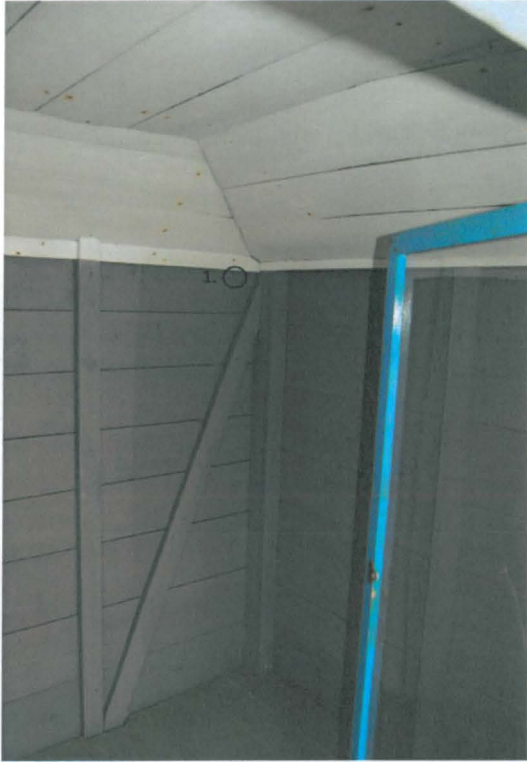
KUVA5. Sisäkuva leikkimökistä ja merkintä seinän väriportaikon sijainnista.

1=väriportaikko nro.5

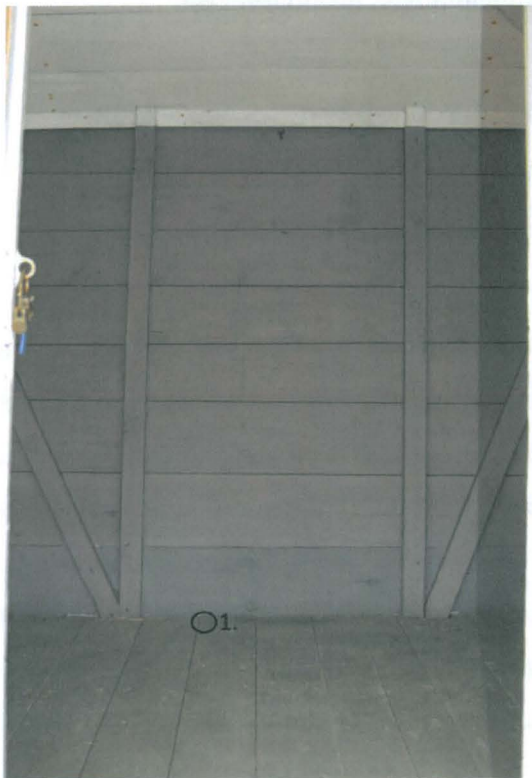
KUVA6. Sisäkuva leikkimökistä ja merkintä lattian väriportaikon sijainnista.

1=väriportaikko nro.6

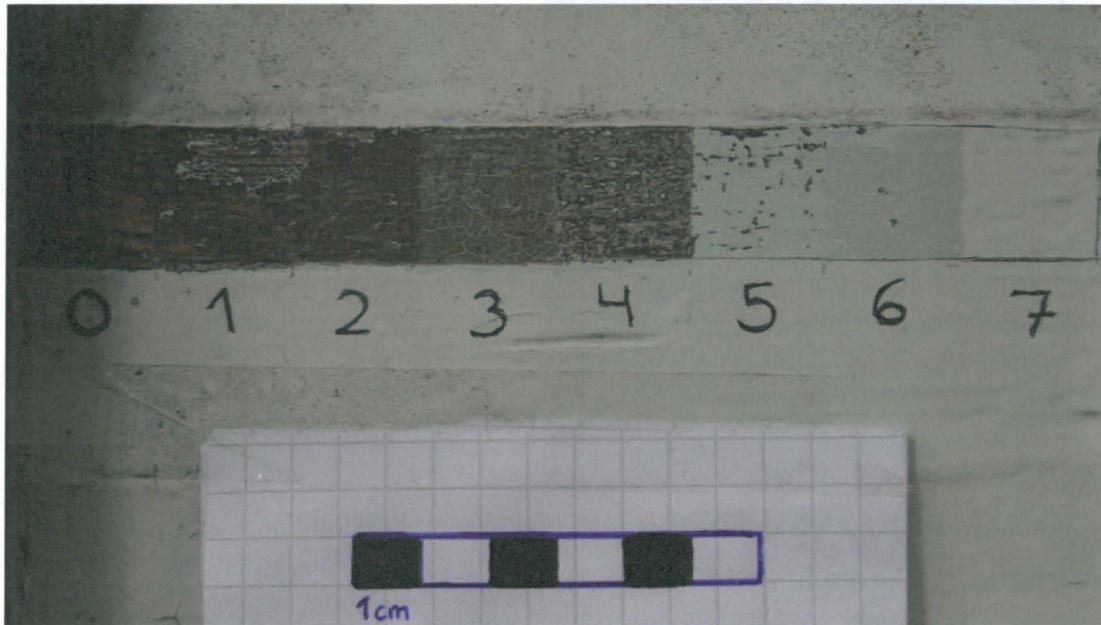
KUVA 7. Väriportaikko nro.1, jossa näkyy seinäpintojen maalikerrokset.

Väriportaikon kerrokset: **0** puu, **01** NCS-S 8010-Y50R, **02** NCS-S 6020-Y50R, **03** NCS-S 4020-Y10R, **04** NCS-S 2005-Y50R, **05** NCS-S 1010-G10Y, **06** NCS-S 2002-B, **07** valkoinen

Huomioita: Väriportaikon kerrosta 01 ei ole aiemman tutkimuksen väriportaikossa. Kerros 02 on samaa sävyä kuin koristeosien alin maalikerros. Kerrokset 01 ja 02 ovat hyvin tummia sävyjä koko seinäpinnan maaleiksi. Kerros 04 oli hankala esiinotettava ja samassa kerroksessa alla näkyvä vaaleampi sävy on tutkimuksessa oletettu pohjamaaliksi. Nykyinen maalipinta on himmeä ja liituuntunut, mutta maalikerroksia irtoilee suurehkoina syiden suuntaisina suikaleina. Nykyinen maalipinta on todennäköisesti öljymaalia, mutta alla saattaa olla eri maalityyppejä. Leikkimökin oven ulkopuolen maalikerrokset vastasivat maalikerroksiltaan seinäpintojen kerroksia, joten oveen ei tehty omaa väriportaikkoa.

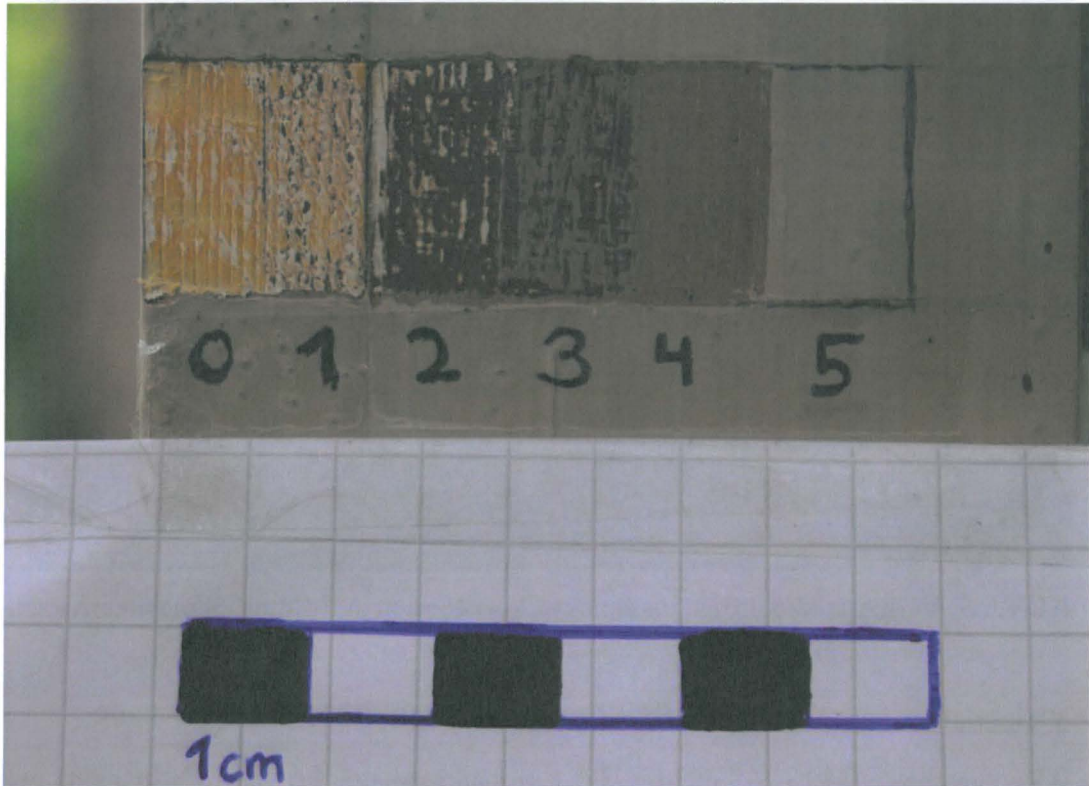
KUVA8. Väriportaikko nro2, jossa näkyy uusitun nurkkalistan maalikerrokset.

Väriportaikon kerrokset: **0** puu, **01** valkoinen pohjamaali, **02** NCS-S 7010-Y50R, **03** pohjamaali?, **04** NCS-S 4020-Y70R, **05** NCS-S 2005-Y30R.

Huomioita: Maalikerroksia löytyi vähemmän mitä väriportaikosta nro.3 ja aiemman tutkimuksen karmilistan väriportaikosta. Värisävyt olivat kuitenkin yhteneviä aiemmin mainittujen väriportaikkojen uusimpien maalikerrosten kanssa. Oletettavasti nurkkalista on uusittu aiemmissa korjauksissa. Nykyinen maalipinta on himmeä ja liituuntuu, mutta maalikerroksia irtoilee suurehkoina syiden suuntaisina suikaleina kuten seinäpinnoista.

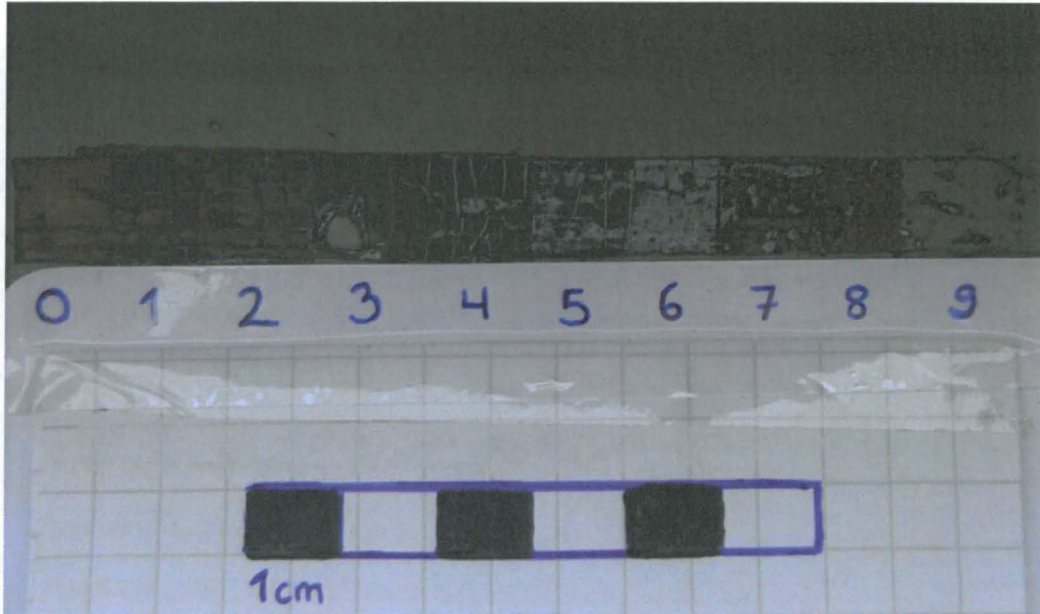
KUVA 9. Väriportaikko nro. 3, jossa näkyy koristeosien ja listoitusten maalikerrokset.

Väriportaikon kerrokset: **0** puu, **01** NCS-S 6020-Y50R, **02** NCS-S 3030-Y30R, **03** pohjamaali?, **04** NCS-S 6020-Y, **05** väri määrittämättä, **06** väri määrittämättä pohjamaali?, **07** NCS-S 7010-Y50R, **08** NCS-S 4020-Y70R, **09** NCS-S 2005-Y30R.

Huomioita: Kerrokset 09, 08 ja 07 ovat yhteneviä väriportaikon nro.2 kerrosten kanssa. Kerrokset 06 ja 05 olivat hyvin ohuet ja hankalasti erotettavissa. Värit ovat määrittämättä, koska vertailupohja oli hyvin vähäinen. Myös aiemman tutkimuksen karmilistan väriportaikossa vertailukohta oli erittäin heikko. Kerros 06 saattaa olla kerroksen 07 pohjamaalia. Kerrokset 03 ja 04 olivat huonosti erotettavissa toisistaan ja kerrosta 03 ei ole aiemman tutkimusten portaikossa lainkaan. Kerros 01 on samaa värisävyä seinäpinnojen (väriportaikko nro.1) kerroksen 02 kanssa.

Väriportaikon kohdaksi pyrittiin valitsemaan suojainen paikka, mutta kerrostumat olivat siitä huolimatta kuluneita ja hauraita. Kerrokset 02 ja 01 ovat selkeämmin nähtävissä aiemman tutkimuksen portaikossa. Parempi paikka väriportaikolle olisi ollut kuistin

alla edellisen portaikon tavoin, mutta haluttiin välttää uuden väriportaikon tekemistä leikkimökin näkyvimmälle osalle.

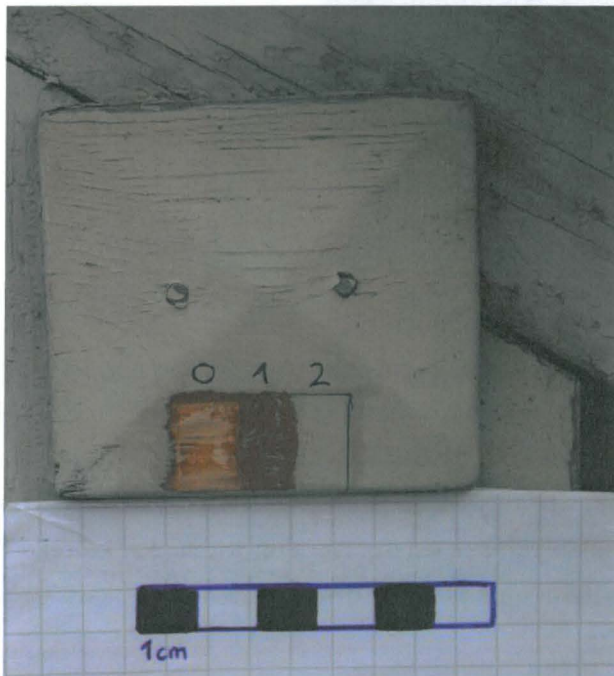
KUVA10. Leikkimökin koristeosa, väriportaikko nro.4

Väriportaikon kerrokset: **0** puu, **01** NCS-S 5040-Y50R, **02** NCS-S 2005-Y30R.

Huomioita: Koristeesta löytyi vain kaksi maalikerrosta, joka on vähemmän kuin muissa julkisivun koristeosissa ja listoissa. Nykyinen maalipinta, kerros 02 on samaa sävyä kuin muissakin koristeosissa ja listoissa, mutta kerroksen 01 värisävy poikkeaa kaavasta. Kerroksen 01 värisävyä löytyy oven sisäpuolelta ja sisäseinistä. Kyseisten koristeiden naulakiinnitys ja kaksi maalikerrosta kertovat nuoresta iästä.

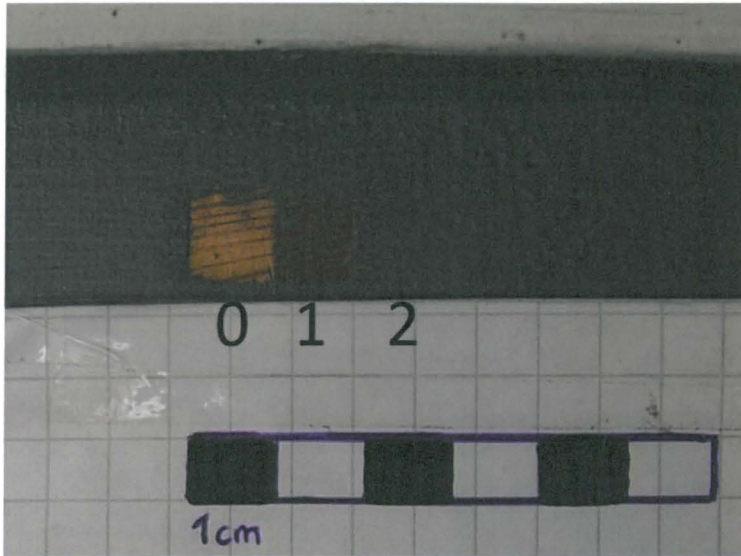
KUVA11. Seinäpinnan väriportaikko leikkimökin sisällä.

Väriportaikon kerrokset: **0** puu, **01** NCS-S 5040-Y50R, **02** ei määritelty.

Huomioita: Leikkimökin sisällä seinien nykyinen maalipinta on mattapintainen, paikoitellen krakeloitunut ja siveltimen vedot näkyvät selvästi. Pintamaalin värisävy on erittäin epätasainen. Todennäköisesti käsin sävytetyssä maalissa pigmentit eivät ole hiertyneet riittävän hyvin. Värin epätasaisuuden ja maalaustarpeen puutteen vuoksi kerroksen 02 väriä ei määritelty. Kerros 01 on erittäin ohut ja läpikuultava kerros. Kerroksen 01 värisävy löytyy myös oven sisäpuolelta.

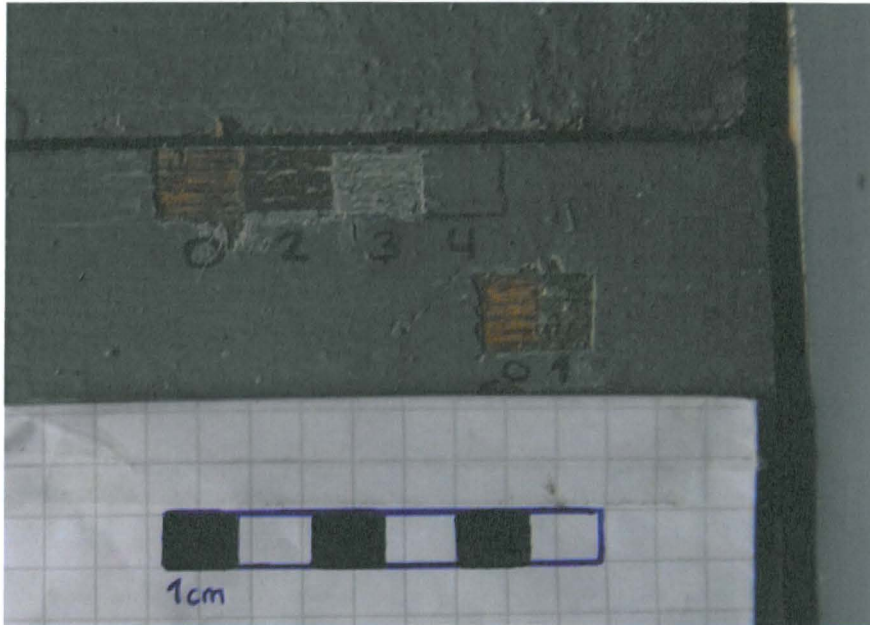
KUVA12. Lattian väriportaikko. Väriportaikkoa jouduttiin jatkamaan toiseen kohtaan, jotta kaikki kerrokset saatiin näkyviin.

Väriportaikon kerrokset: **0** puu, **01** NCS-S 3040-G10Y, **02** NCS-S 8005-Y50R, **03** NCS-S 3010-G80Y, **04** NCS-S 5005-G80Y.

Huomioita: Ennen väriportaikon tekoa lattian pintakerrosten määrää tutkittiin kohdasta, jossa nykyinen maalipinta oli jo rikkoutunut. Nykyisen maalipinnan alla on selkeästi nähtävissä vanhaa ja osittain säilynyttä maali-kerrostumaa. Väriportaikon paikka valittiin reuna-alueelta, jossa maali-kerrokset säilyvät paremmin, koska kulutusta on yleensä vähemmän. Väriportaikon kohdalta ei kuitenkaan löytynyt aiemmin alimpana näkynyttä maali-kerrosta, joten väriportaikkoa jouduttiin jatkamaan. Nykyinen maalipinta on sopivassa määrin kulunut ja vielä hyväkuntoinen. Kirkkaan vihreä maali-kerros 01 on tutkimuksen mukaan lattian alin maali-kerros. Kerroksen 01 kirkkaan vihreä värisävy on erikoinen, koska kirkkaat värit ovat olleet kalliita ja harvemmin käytettyjä.

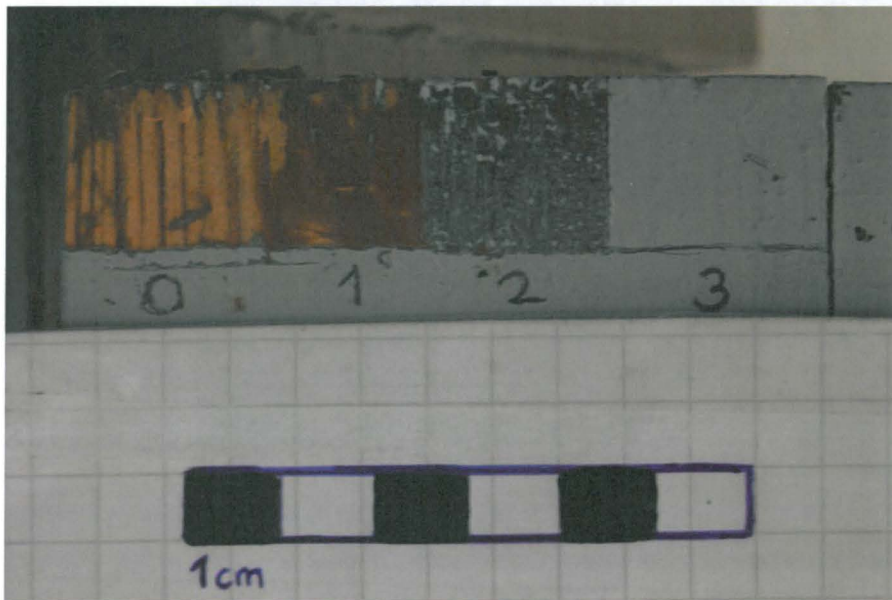
KUVA13. Oven sisäpuolen väriportaikko.

Väriportaikon kerrokset: **0** puu, **01** NCS-S 5040-Y50R, **02** NCS-S 5020-R90B, **03** NCS-S 2502-B.

Huomioita: Nykyinen maalikerros, 03 on hyväkuntoinen. Väriportaikon kerroksessa 02 on epätasaisuutta värissä, mutta värimalli NCS-S 5020-R90B vastasi väriportaikon väriä ja oven muita vertailukohtia, jotka ovat tulleet esille peiliosan liikkumisen myötä. Kerros 01 on erittäin ohut ja läpikuultava pinta.
