KYMINLINNA

Bastioni 1:n kasemattialueen rakenteellinen selvitys.

Helsinki 2003-12-31

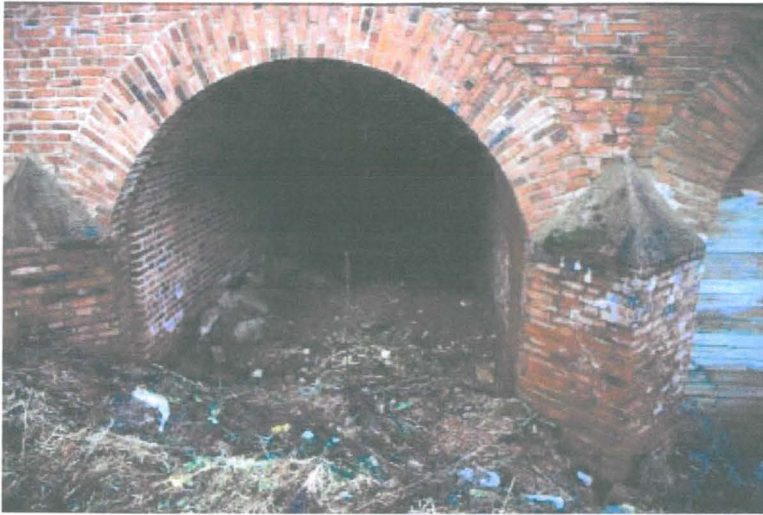
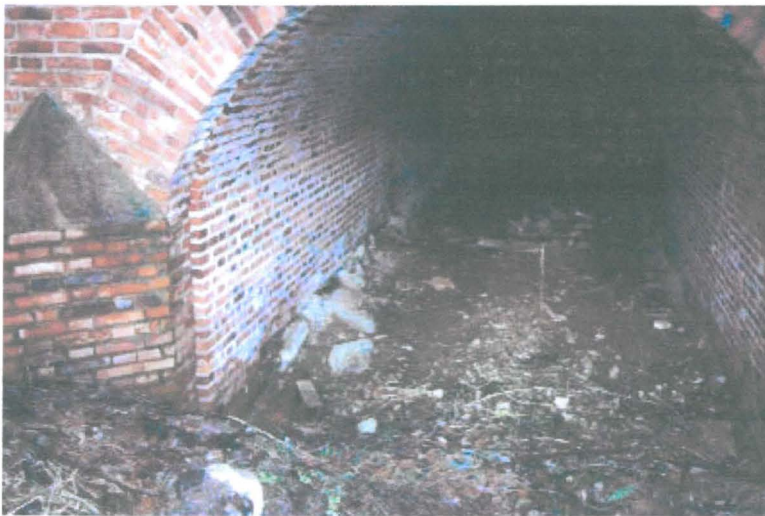
Kasematti 20:

- vasemman sivun perustuskorjaus luonnonkivellä
- maanpinnan muokkaus ulospäin viettäväksi
- edessä olevan purkumassan siirto kauemmaksi suuaukosta ja sen pinnan muotoilu kasematista pois päin viettäväksi
- 90-luvun alussa tehty vesikate ulottuu tämän kasematin päälle, muualle tehtävä uusi vesieristys, esimerkiksi savisaarto tuodaan selvästi ylempänä reilusti tämän 90-luvulla tehdyn kermikatteen päälle
- oikeassa sivussa tiilirapautumaa
- kasematin perällä kallio näkyvissä

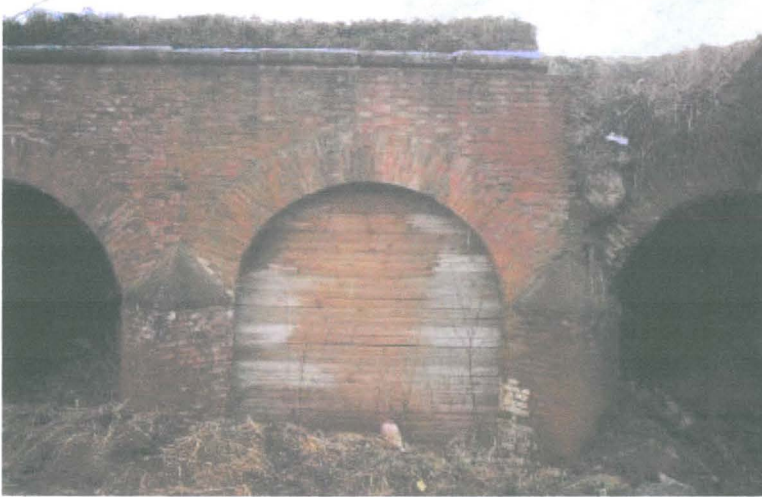
Kasematti 21:

- julkisivun tiilirapautuman korjaus
- vedenpoistoputken jatkaminen ja ”näkymättömämmäksi järjestäminen”
- kasematti on nyt suljettu lautaseinällä, joten sisällä tehtävät toimenpiteet selvitetään avauksen jälkeen
- vesikatteen olemassa olo tarkistettava

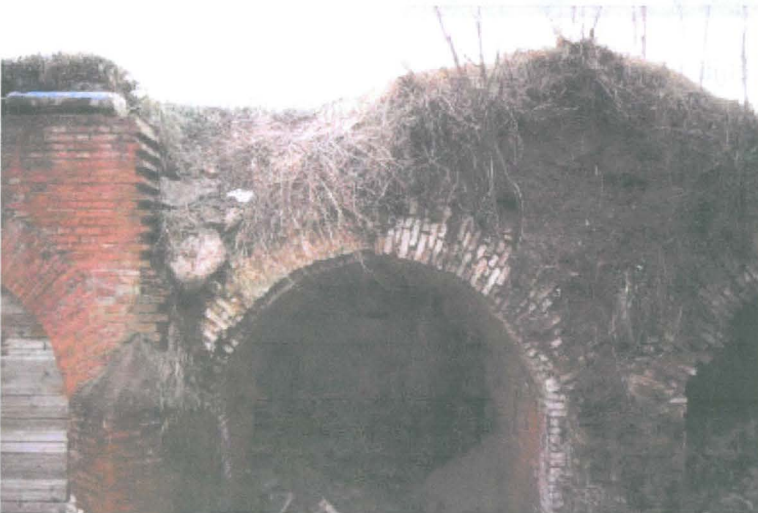
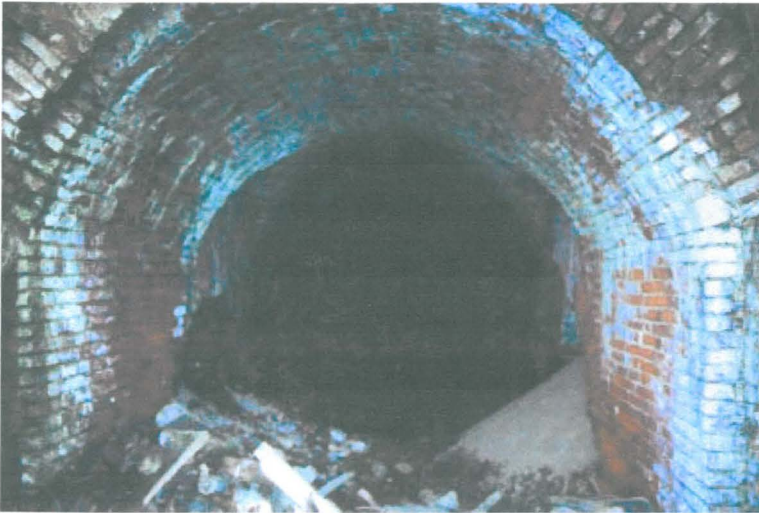
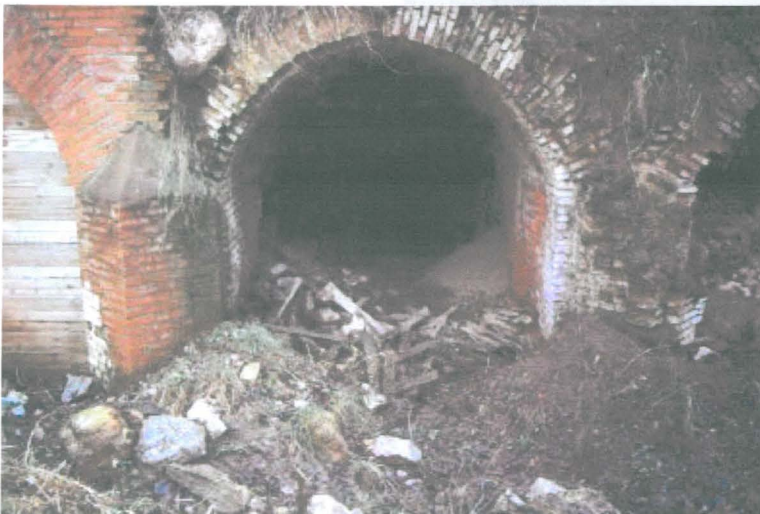
Kasematti 22:

- kasematin holvikaari on vielä ehjä
- yhdyskäytävissä purkumassoja, massat poistettava, ja selvitetään mistä ovat peräisin, tarvittaessa kattoreiät paikataan

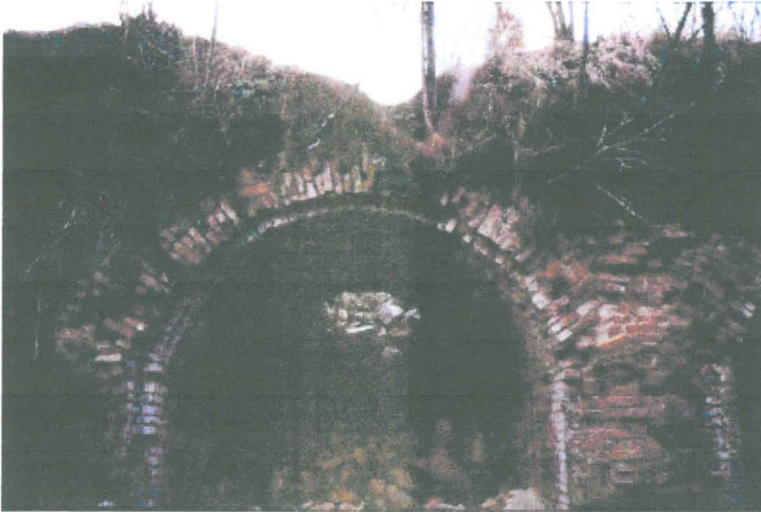
Kasematti 23:

- katossa reikä etummaisesta yhdyskäytävän kohdalla
- ylätasanteella on myös painuma kasematin takapäin kohdalla, joka kertoo votsisauman aukeamisesta
- kasematissa runsaasti maata, tyhjennetään
- 23-24 välisen yhdyskäytävän ”madallus” sortunut, toimenpiteet harkitaan erikseen, **on arvoitus miksi tämä madallus on tehty, onko rakenne ollut niin heikko, että sitä on täytynyt alun alkaen vahvistaa. Vaurioituminen on todennäköisesti alkanut reventteerauksen alareunasta, koska tiili ei kestä maanrajassa kosteuden ja jäätyksen vaikutuksia.**

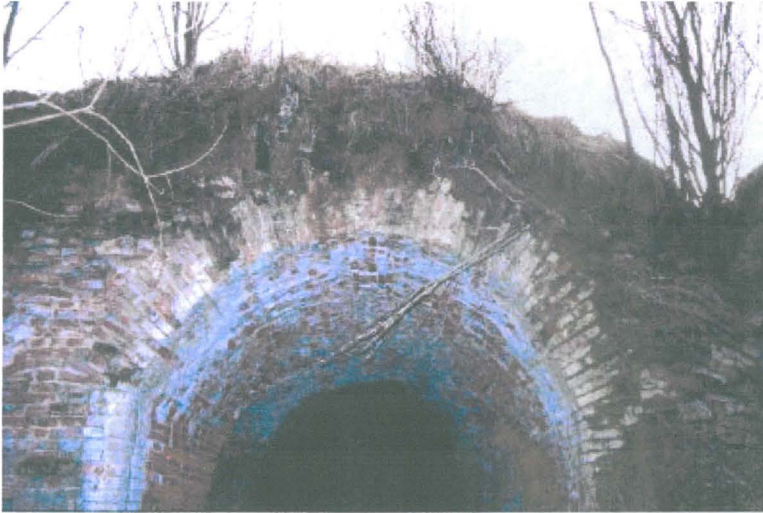
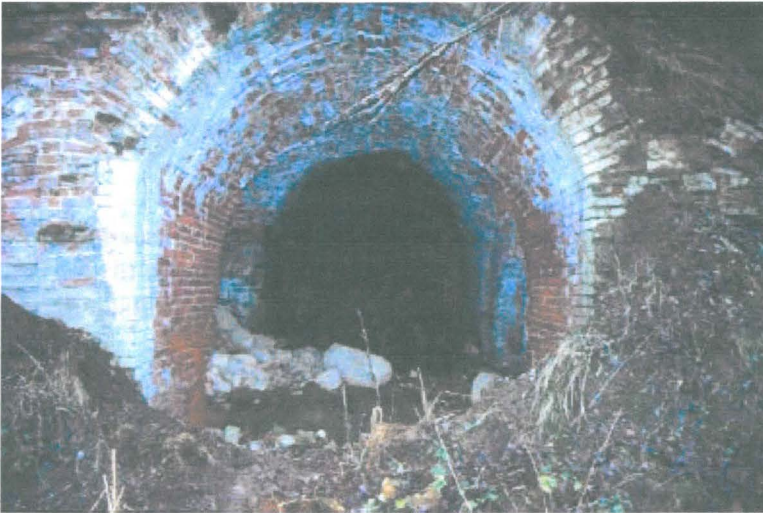
Kasematti 24:

- katossa reikä yhdyskäytävien välisellä alueella
- reventteerukset syytä palauttaa

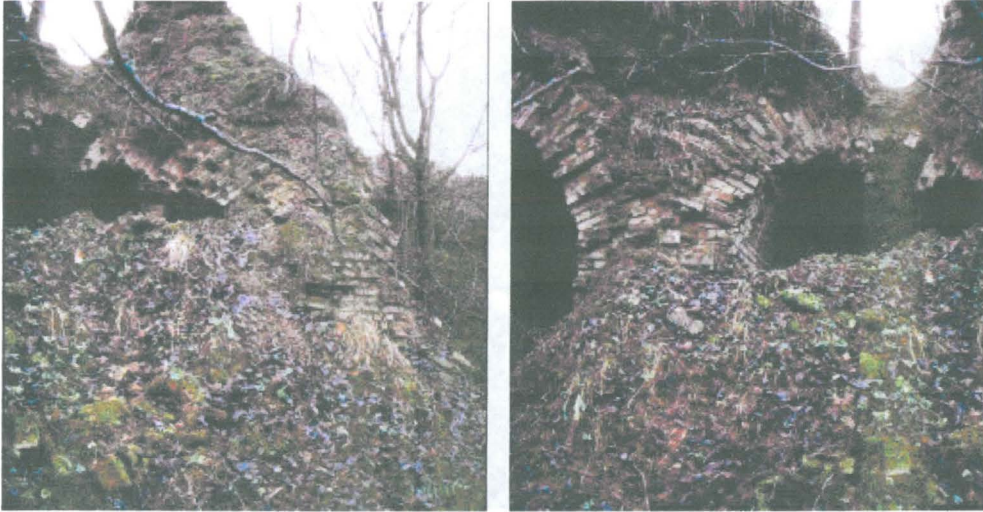
Kasematti 25:

- katossa reikä etummaisesta yhdyskäytävän kohdalla, korjataan
- katossa iso reikä takapäässä, korjataan
- hovikaaren oikeasta seinämästä puuttuu vaakavoiman tuki, = viereinen holvikaari puuttuu osittain, tuki järjestetään ja huonokuntoinen oikean puoleinen seinä kunnostetaan, **holvikaaren tuen puuttuminen koskee useita paikkoja, tuki voidaan järjestää uudella vinotuella tai maataytöllä aina tilanteen mukaan**

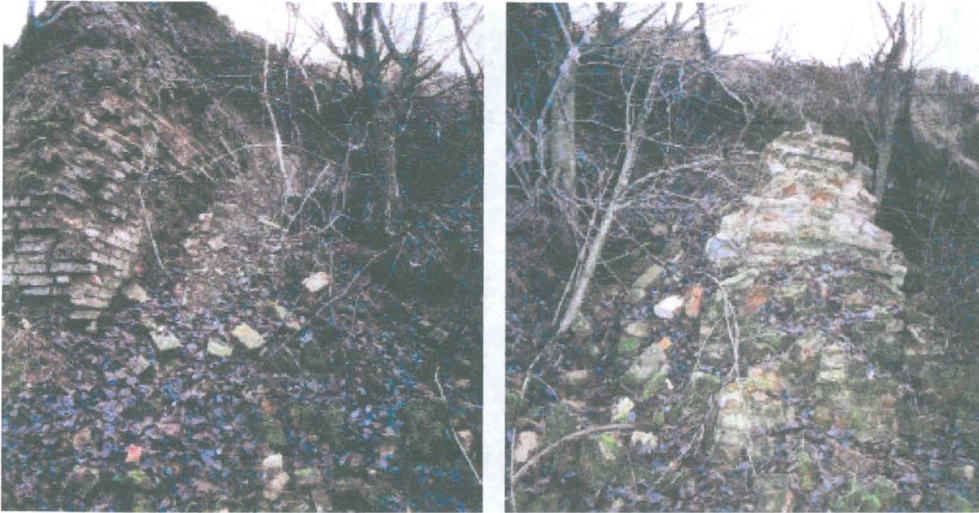
Kasematti 26:

- holvikaaren vasenta reunaa jäljellä, katso edellinen kohta
- holvikaaren peräosa pelastettavissa
- päältä katsoen takapäin votsisauma auki
- tyhjennys
- iso puu pois

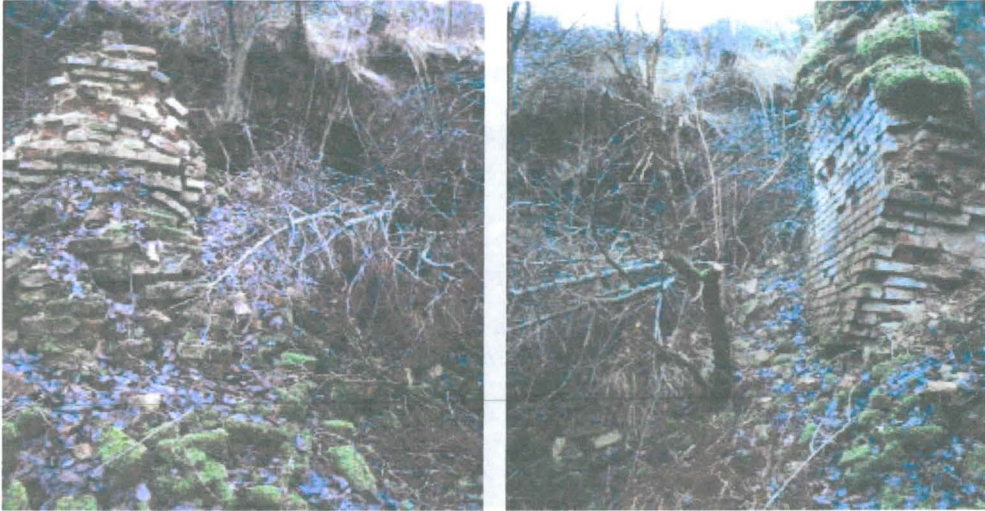
Kasematti 27:

- etuosasta jäljellä vain vinoja irrallisia tiiliseiniä, kannattaako suojata ?
- kasematin peräosa pelastettavissa
- päältä katsoen takapäin votsisauma auki

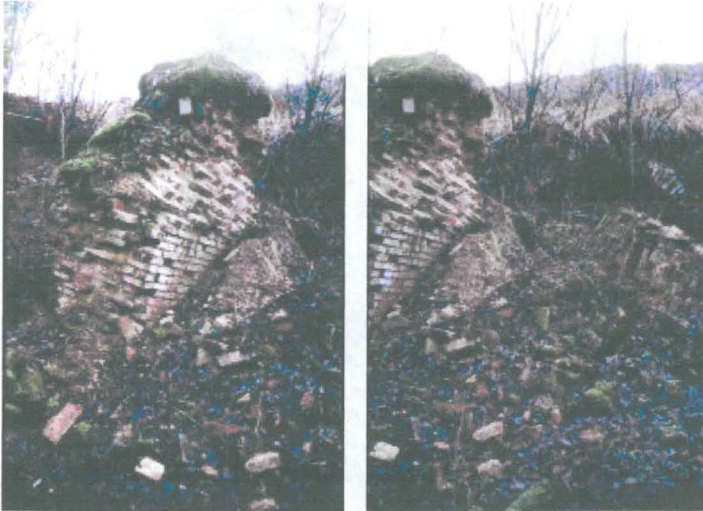
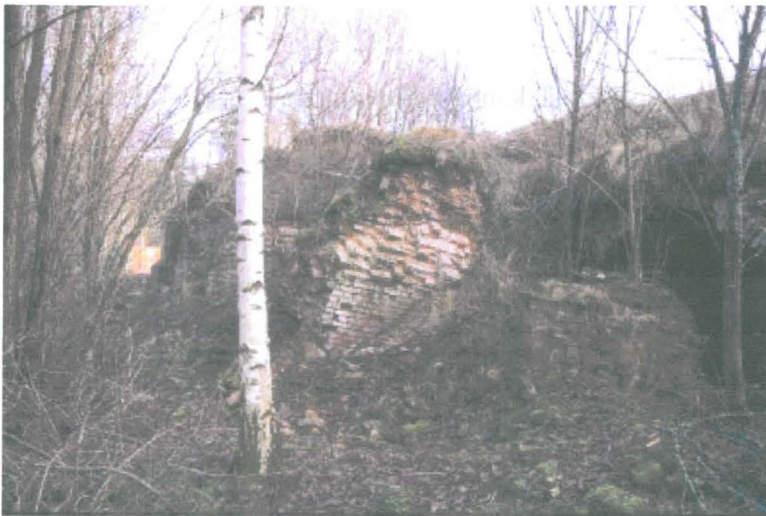
Kasematti 28:

- oikean sivun vaakavoima hoidettava, katso kasematti 25
- vasemman puolen etuosan irrallinen väliseinä kallellaan, tässä kannattanee ajatella rakenteen lujittamista laastilla ja nykyisen "turvekatteen" petraamista, samalla maanrajaa korjataan syöpyneimmistä kohdista
- oikean puoleinen väliseinä kaatunut kasematin pohjalle, raivataan pois, tai annetaan olla
- päältä katsoen takapäin votsisauma auki

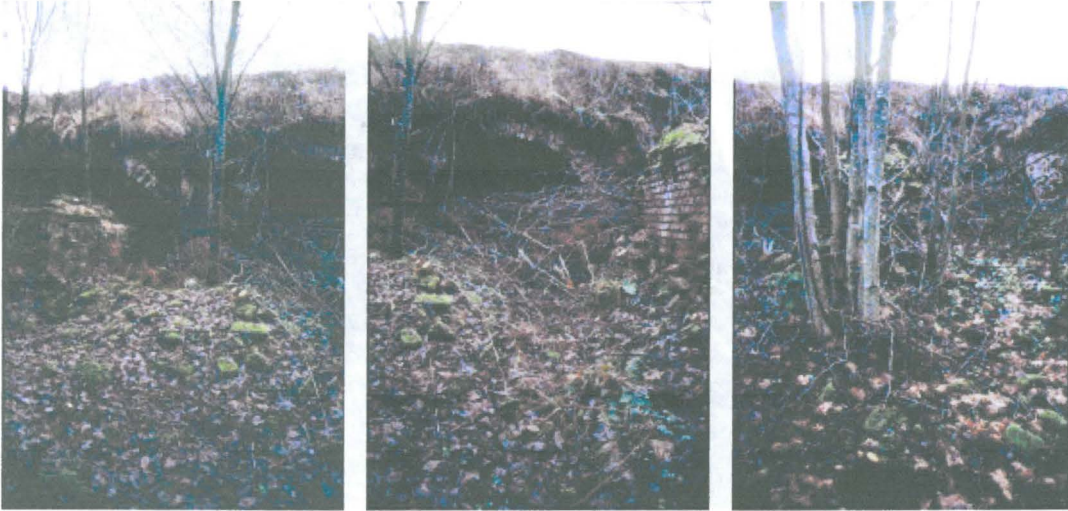
Kasematti 29:

- peräosa pelastettavissa
- oikean sivun vaakavoima voidaan hoitaa palauttamalla viereisen kasematin 29A peräosan holvia noin 3 metrin matkalla
- päältä katsoen takapäin votsisauma auki

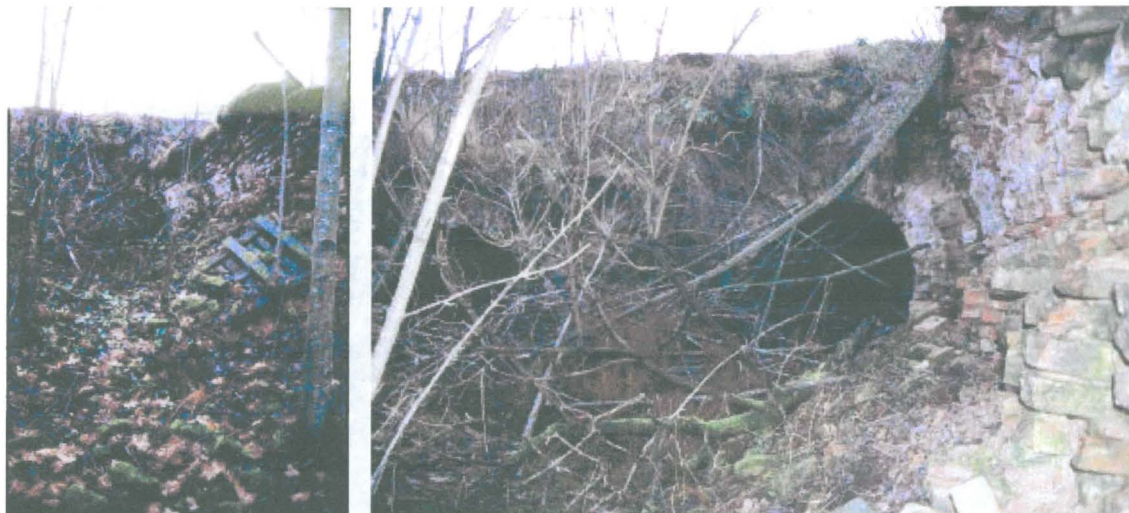
Kasematti 29A:

- peräosaan palautetaan noin kolme metriä holvia kasematin 29 holvin tukemiseksi
- päältä katsoen takapään votsisauma auki

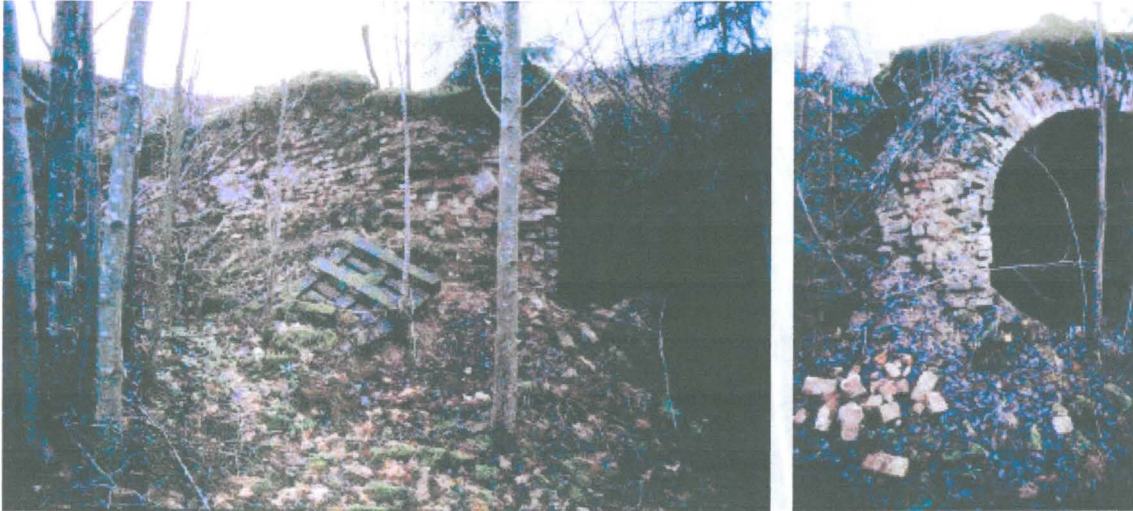
Kasematti 30: (rauniokate)

- holvikaari pudonnut lähes puoleenväliin saakka, kannattanee palauttaa holvia, koska molemmin puolin on tukea olemassa, tai muuten rakentaa uutta tukea vaakavoimalle kasematin 31 holvin säilymisen takia
- vasemman puolen seinämää paljon jäljellä
- oikealla puolella on seinämän etuosaakin osittain jäljellä, mutta sortumaa on yhdyskäytävän kohdalla

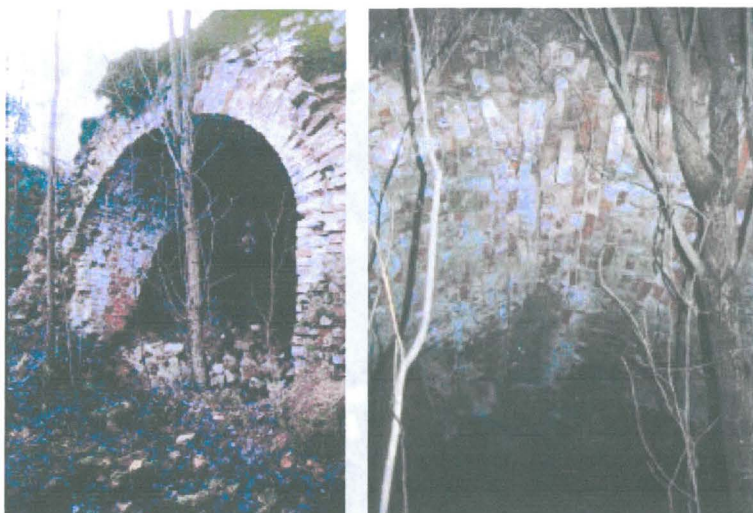
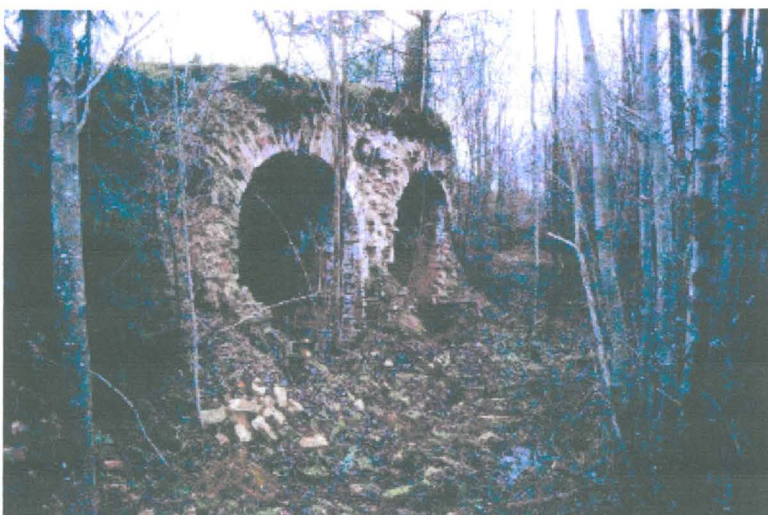
Kasematti 31: (rauniokate)

- holvikaarta paljon jäljellä
- vasemmalta puolelta puuttuu vaakavoiman tuki, katso kasematti 30

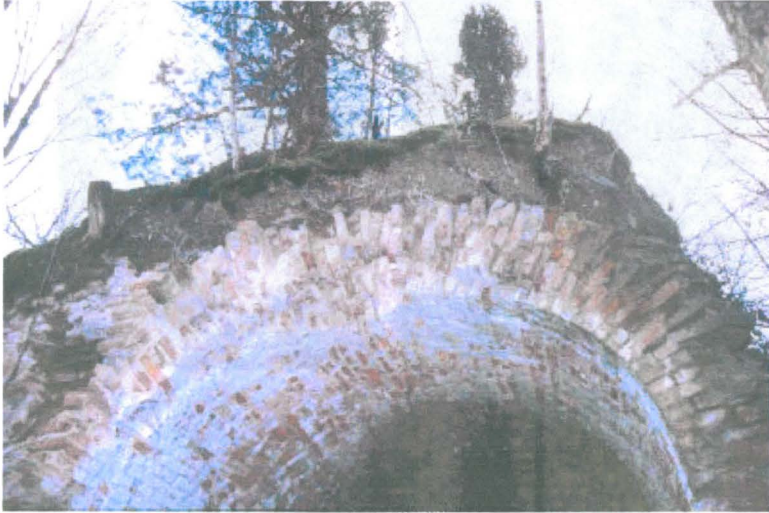
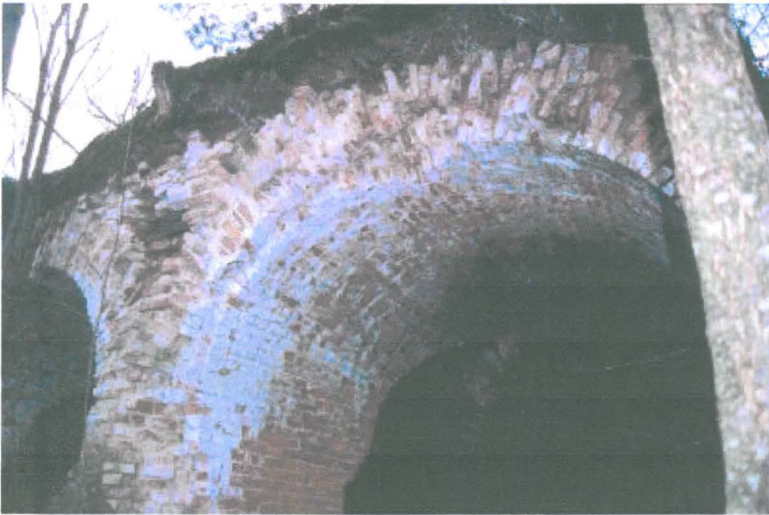
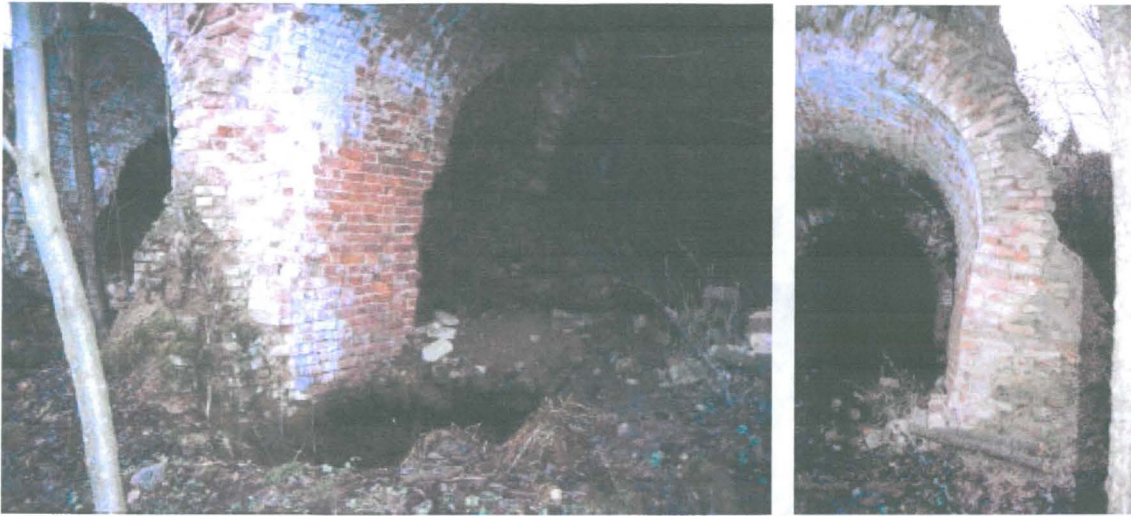
Kasematti 32: (rauniokate)

- holvikaarta paljon jäljellä
- **oikealta puolelta puuttuu vaakavoiman tuki, kannattanee tehdä uudella vinosauva rakenteella, tämä korjaustarve on todella akuutti**
- etureunan päällä oleva iso mänty hävitettävä "etätyöskentelyllä"

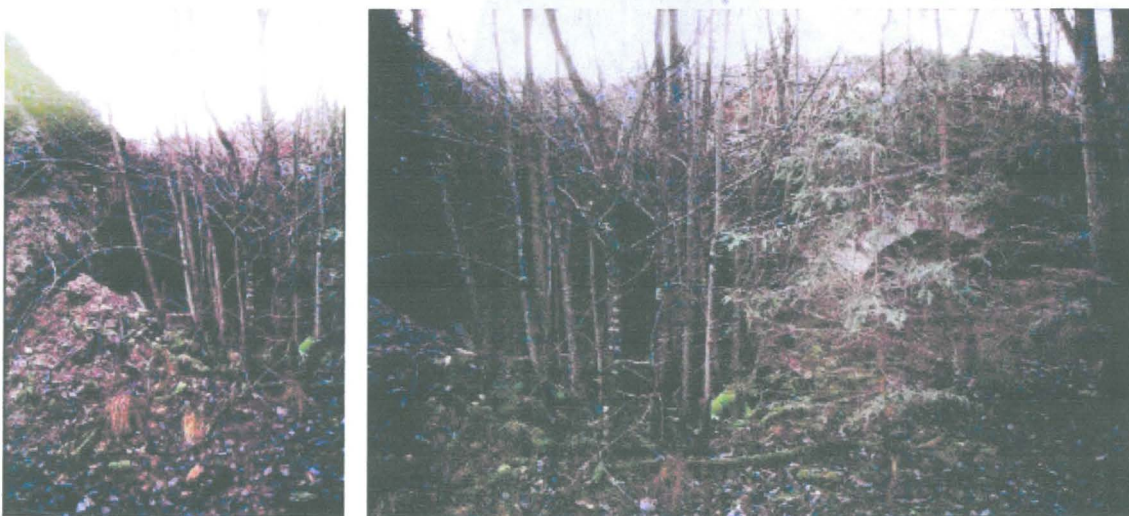
Kasematti 33:

- sortunut etuyhdyskäytävän takareunaan asti
- kasematin peräosa pelastettavissa

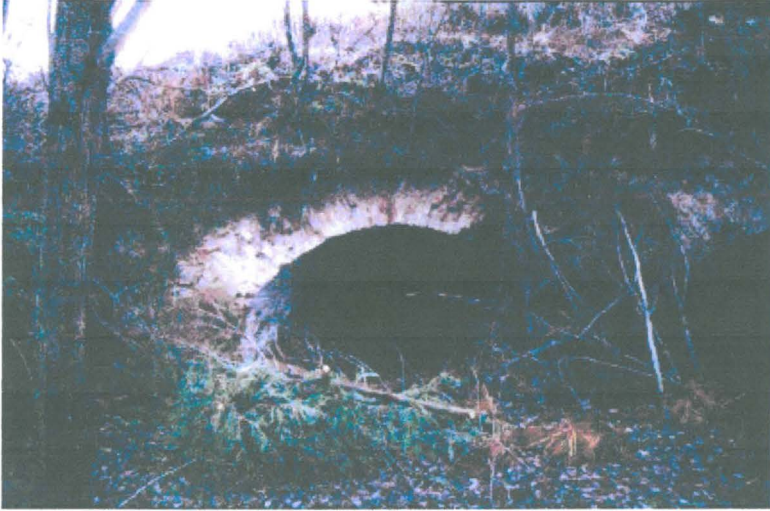
Kasematti 34:

- sortunut etuyhdyskäytävän takareunaan asti
- takaosan votsisauma auennut

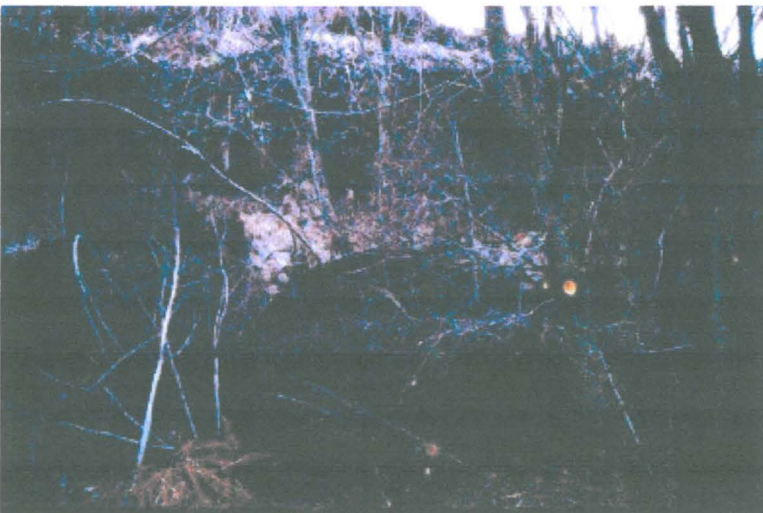
Kasematti 35:

- sortunut kuten 33-34
- suuaukko täynnä maata, tyhjennetään
- takaosan votsisauma auennut

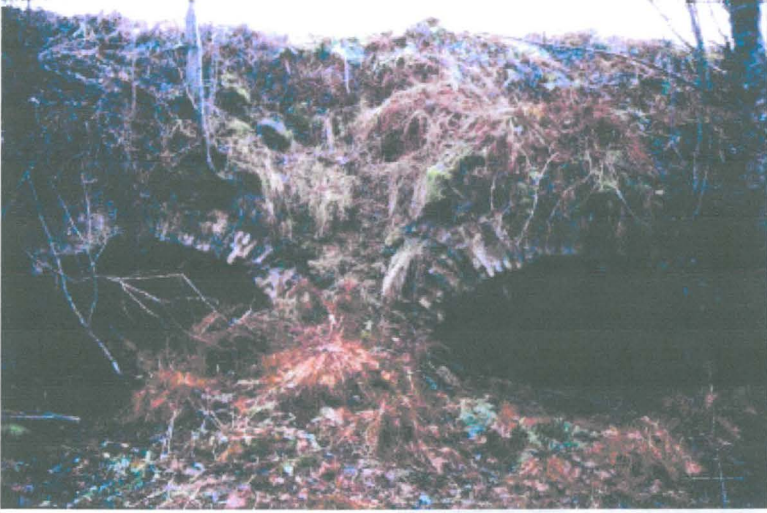
Kasematti 36:

- holvi sortunut pitemmälle kuin 35
- takaosan votsisauma auennut

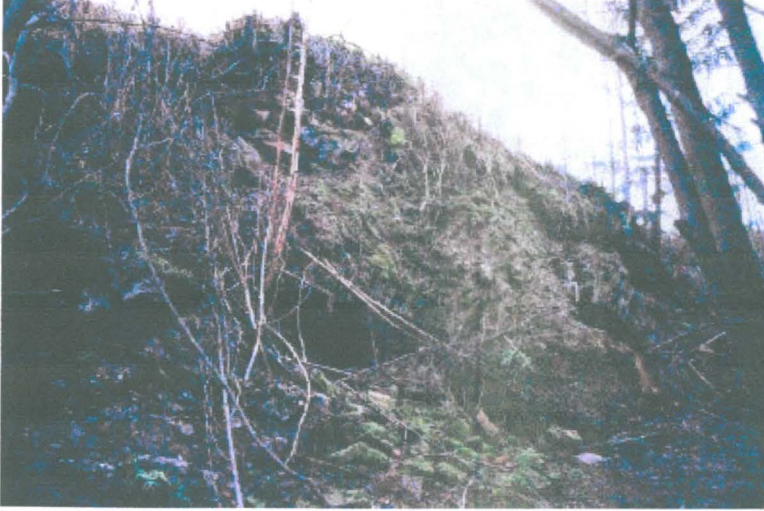
Kasematti 41:

- sortunut etuyhdyskäytävän takareunaan asti
- takaosan votsisauma auennut
- päällä kallellaan oleva rintamuurin osa on juuri putoamassa alas, akuuttitarve joko pudottaa se, tai tukea asemaansa

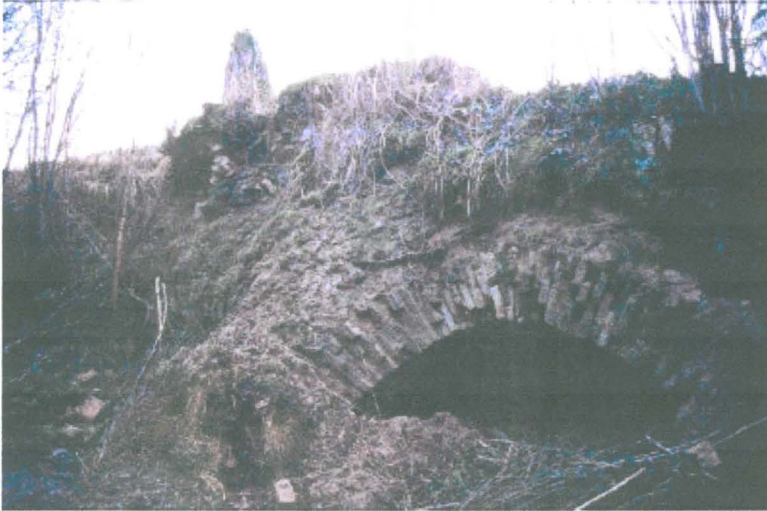
Kasematti 42:

- sortunut etuyhdyskäytävän takareunaan asti
- holvissa reikä taaemman yhdyskäytävän kohdalla
- takaosan votsisauma auennut

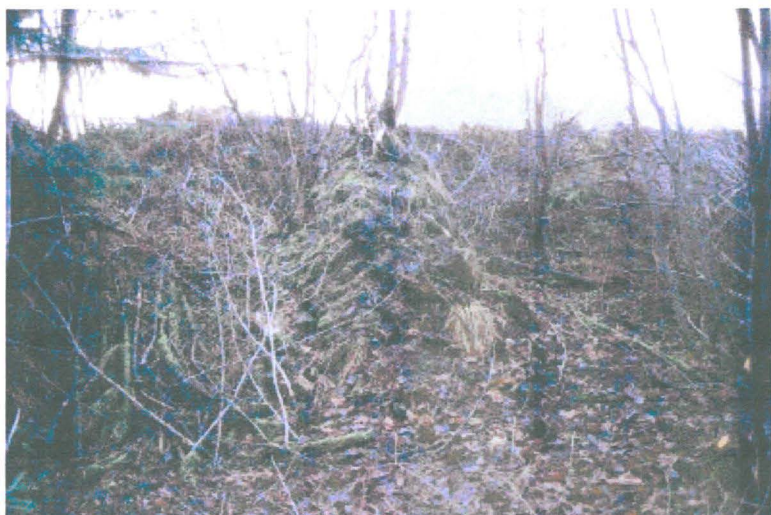
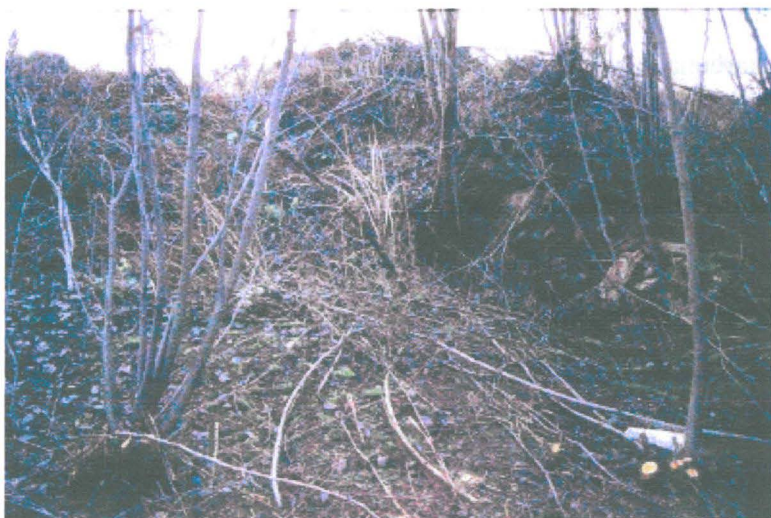
Kasematit 43, 44, 45 ja 46:

- pelkkää sortumaa

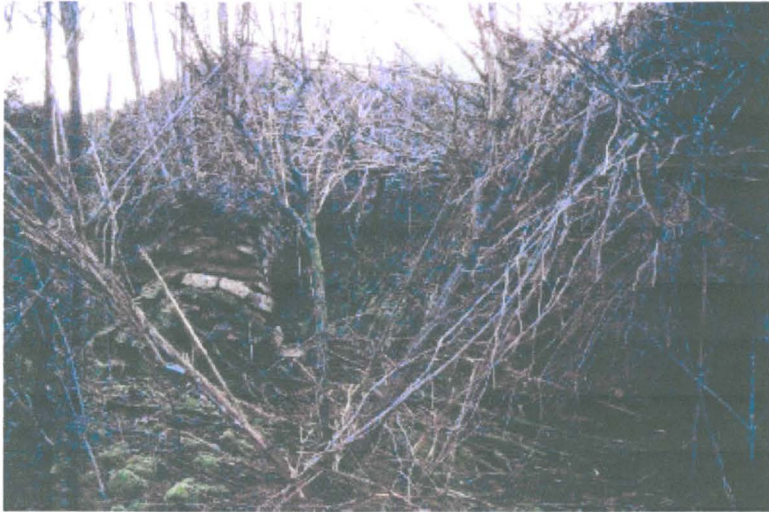
Kasematti 47:

- takaosan holvikaarta jäljellä
- takaosan votsisauma auennut

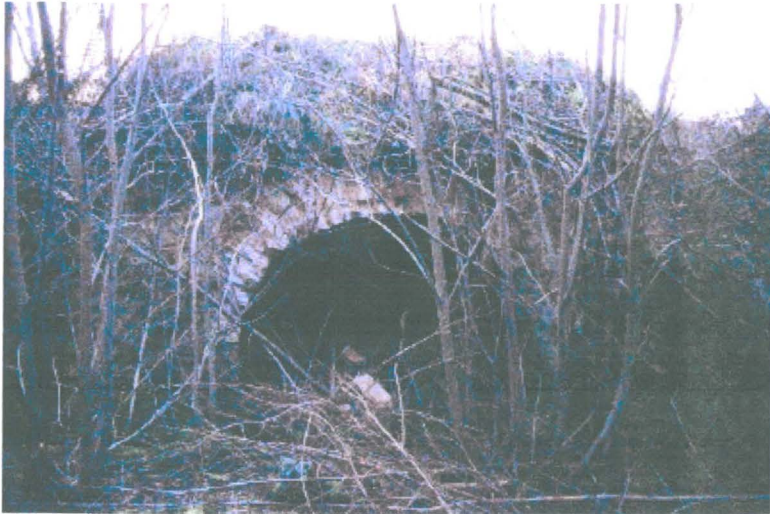
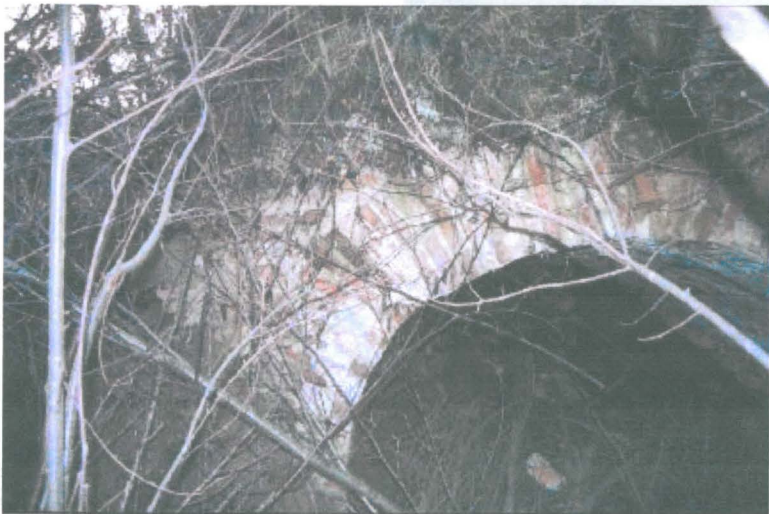
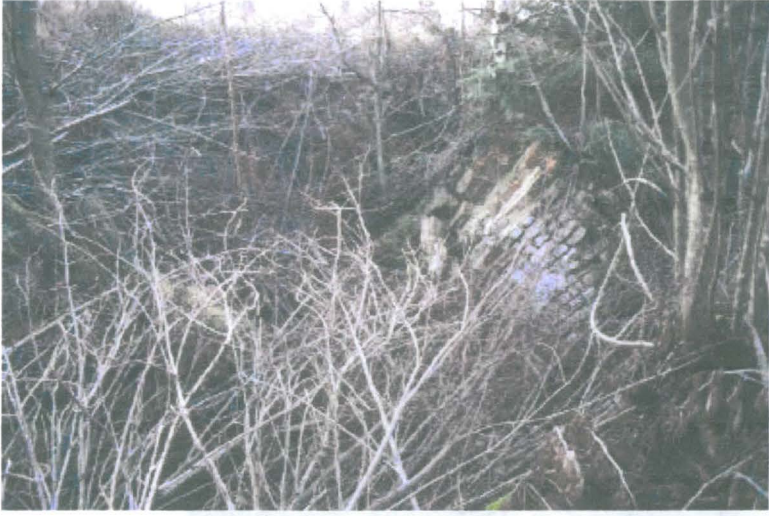
Kasematit 48, 49 ja 50:

- pelkkää sortumaa

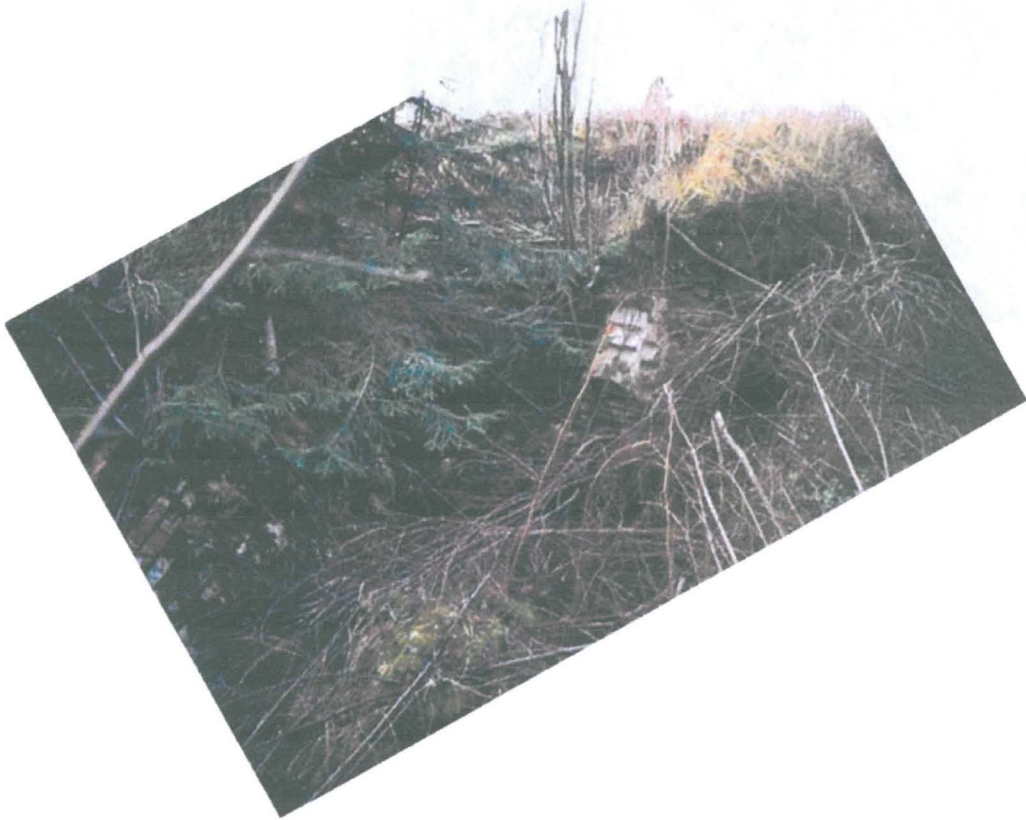
Kasematti 51:

- syvä kuoppa, jossa holvin peräosaa jäljellä, vaarallinen, kuoppa täytettävä
