HAMINAN VALLIEN INVENTOINTI kesällä 1959

kertomus fil.kand. Aarne Heimalan virkamatkasta
Haminaan 27.7. - 17.8.1959.

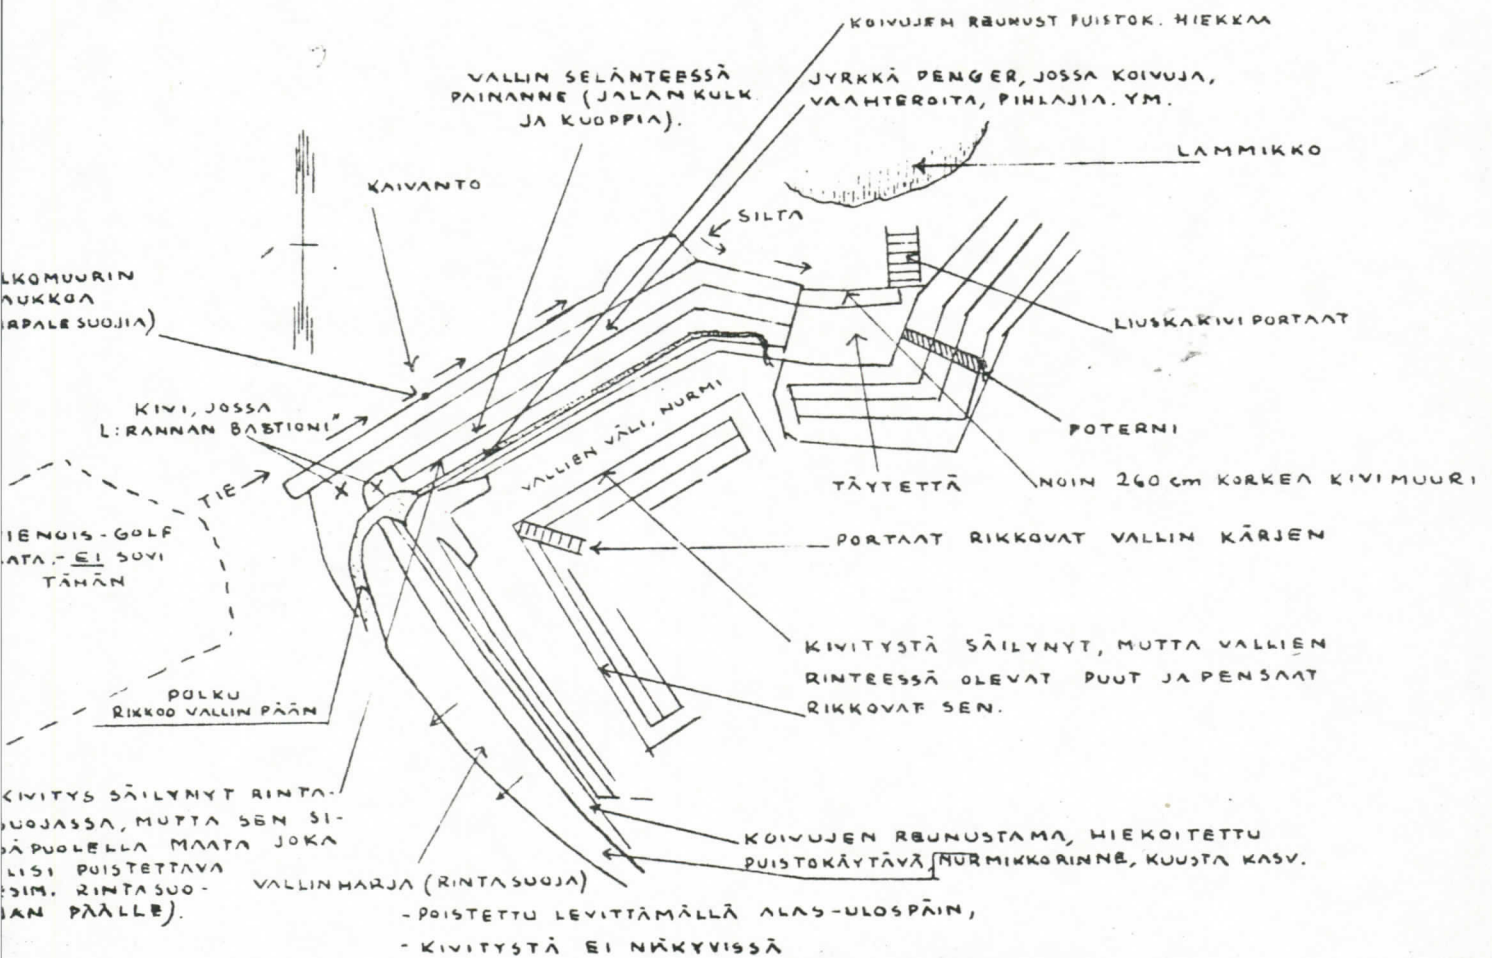
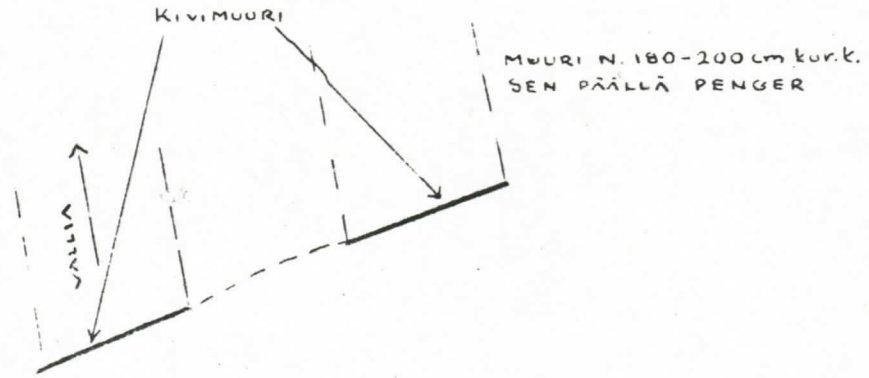
LAPPEENRANNAN BASTIONI
EI MITTAK. KAAYIOKUVA

L:rannan bastioni. Kärki suuntautuu länteen, eteläinen valli suuntautuu lounaaseen ja pohjoinen valli suuntautuu luoteeseen.

Eteläinen valli on tasoitettu kaatamalla sen penkereet lounaaseen loivasti viettäväksi rinteeksi. Päälimmäisen vallin (rintasuojan) sisäpuolen kivitystä ei ole näkyvissä.

Ulkopuolen kivimuuria ei ole näkyvissä. Se, kuten edessä lounaissivustalla ollut vallihauta lienee peitetty juuri kaata-

malla vallin päällykset lounaaseen.

Koivujen reunustama puistokäytävä kulkee hiekoitettuna pitkin vallin päällystä. Lounaisrinne kasvaa kuusta.

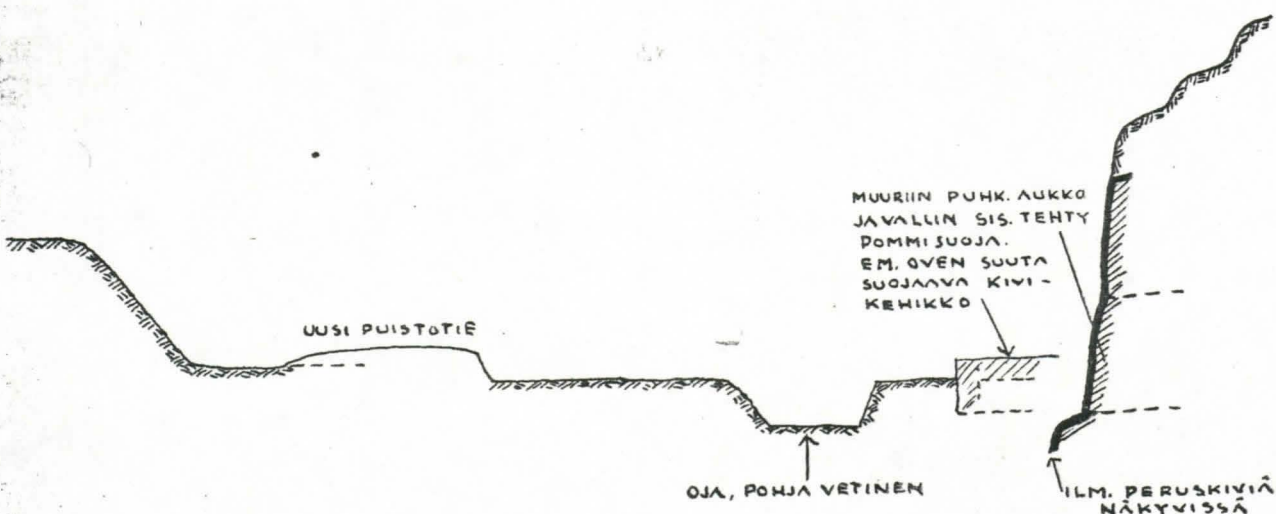
Kaaviokuva leikkauksesta:

vallin kärjestä lähtien koillispäähän (bastionin pohjoiskulmaan ja siitä edelleen lyhyehkön pohjoiseen suuntautuvan pään. Luoteissivustan muurin korkeus on n. 2 metriä nykyisellään. Sen juurella vallihaudassa on valunutta maata, ehkä n. 1 metrin korkeudelta paikoin. Mutta alhaalla myös paikoitellen näkyvissä varsinaisesta muuripinnasta ulompana olevia suuria kiviä maan pinnan tasossa - ilmeisesti muurin peruskivinä.

Reunakiviä, profiloituna, ei muurissa ole. Sen päältä nousee välittömästi ylös puita ja pensaita kasvava pengser.

Vallin ulkoreunoissa korjattava paikka paikoin pudonneita kiviä. Säilynyt osa muuten melko hyväkuntoista. Muuriin tunkeutuneet puut ja pensaat poistettava, samoin jonkin matkaa muurista ylöspäin sellaiset, jotka vahingoittavat muuria.

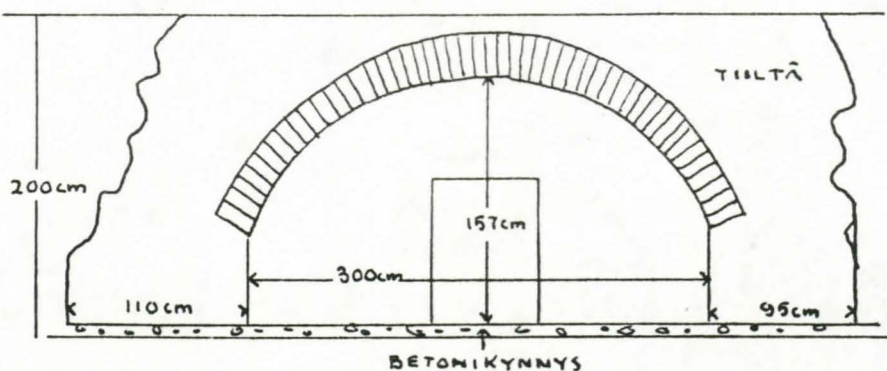
Kaaviopiirros (1:50 Mk.)

Holvikäytävän itäinen suuaukko.

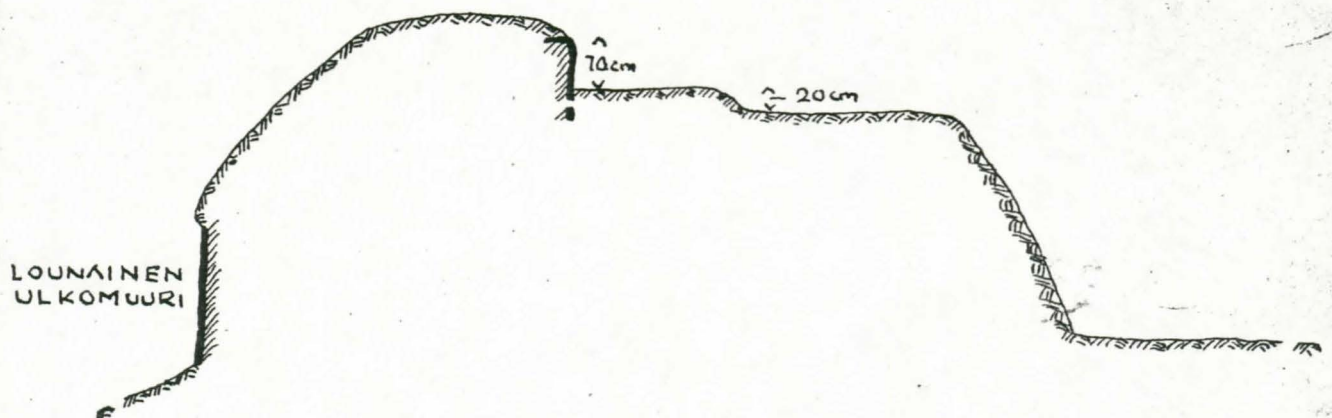
Kaaviopiirros: Hämeenlinnan
bastionin lounaiskyljen rintasuoja ja ampumapenger,
poikkileikkaus:

Hämeenlinnan bastionin lounaiskyljen ja sen itäpuolelle päättyvä kurtiinin väli ei ole nykyisellään täytetty vallien tasalle, vaan siinä on painanne.

Lounaiskyljen rintasuojan päällysvallissa on pari maakohoumaa. Tämän sekä länsisiiven matalan osan länsirinteessä kasvaa puita ja pensaita. Vallien päällä niitä ei ole.

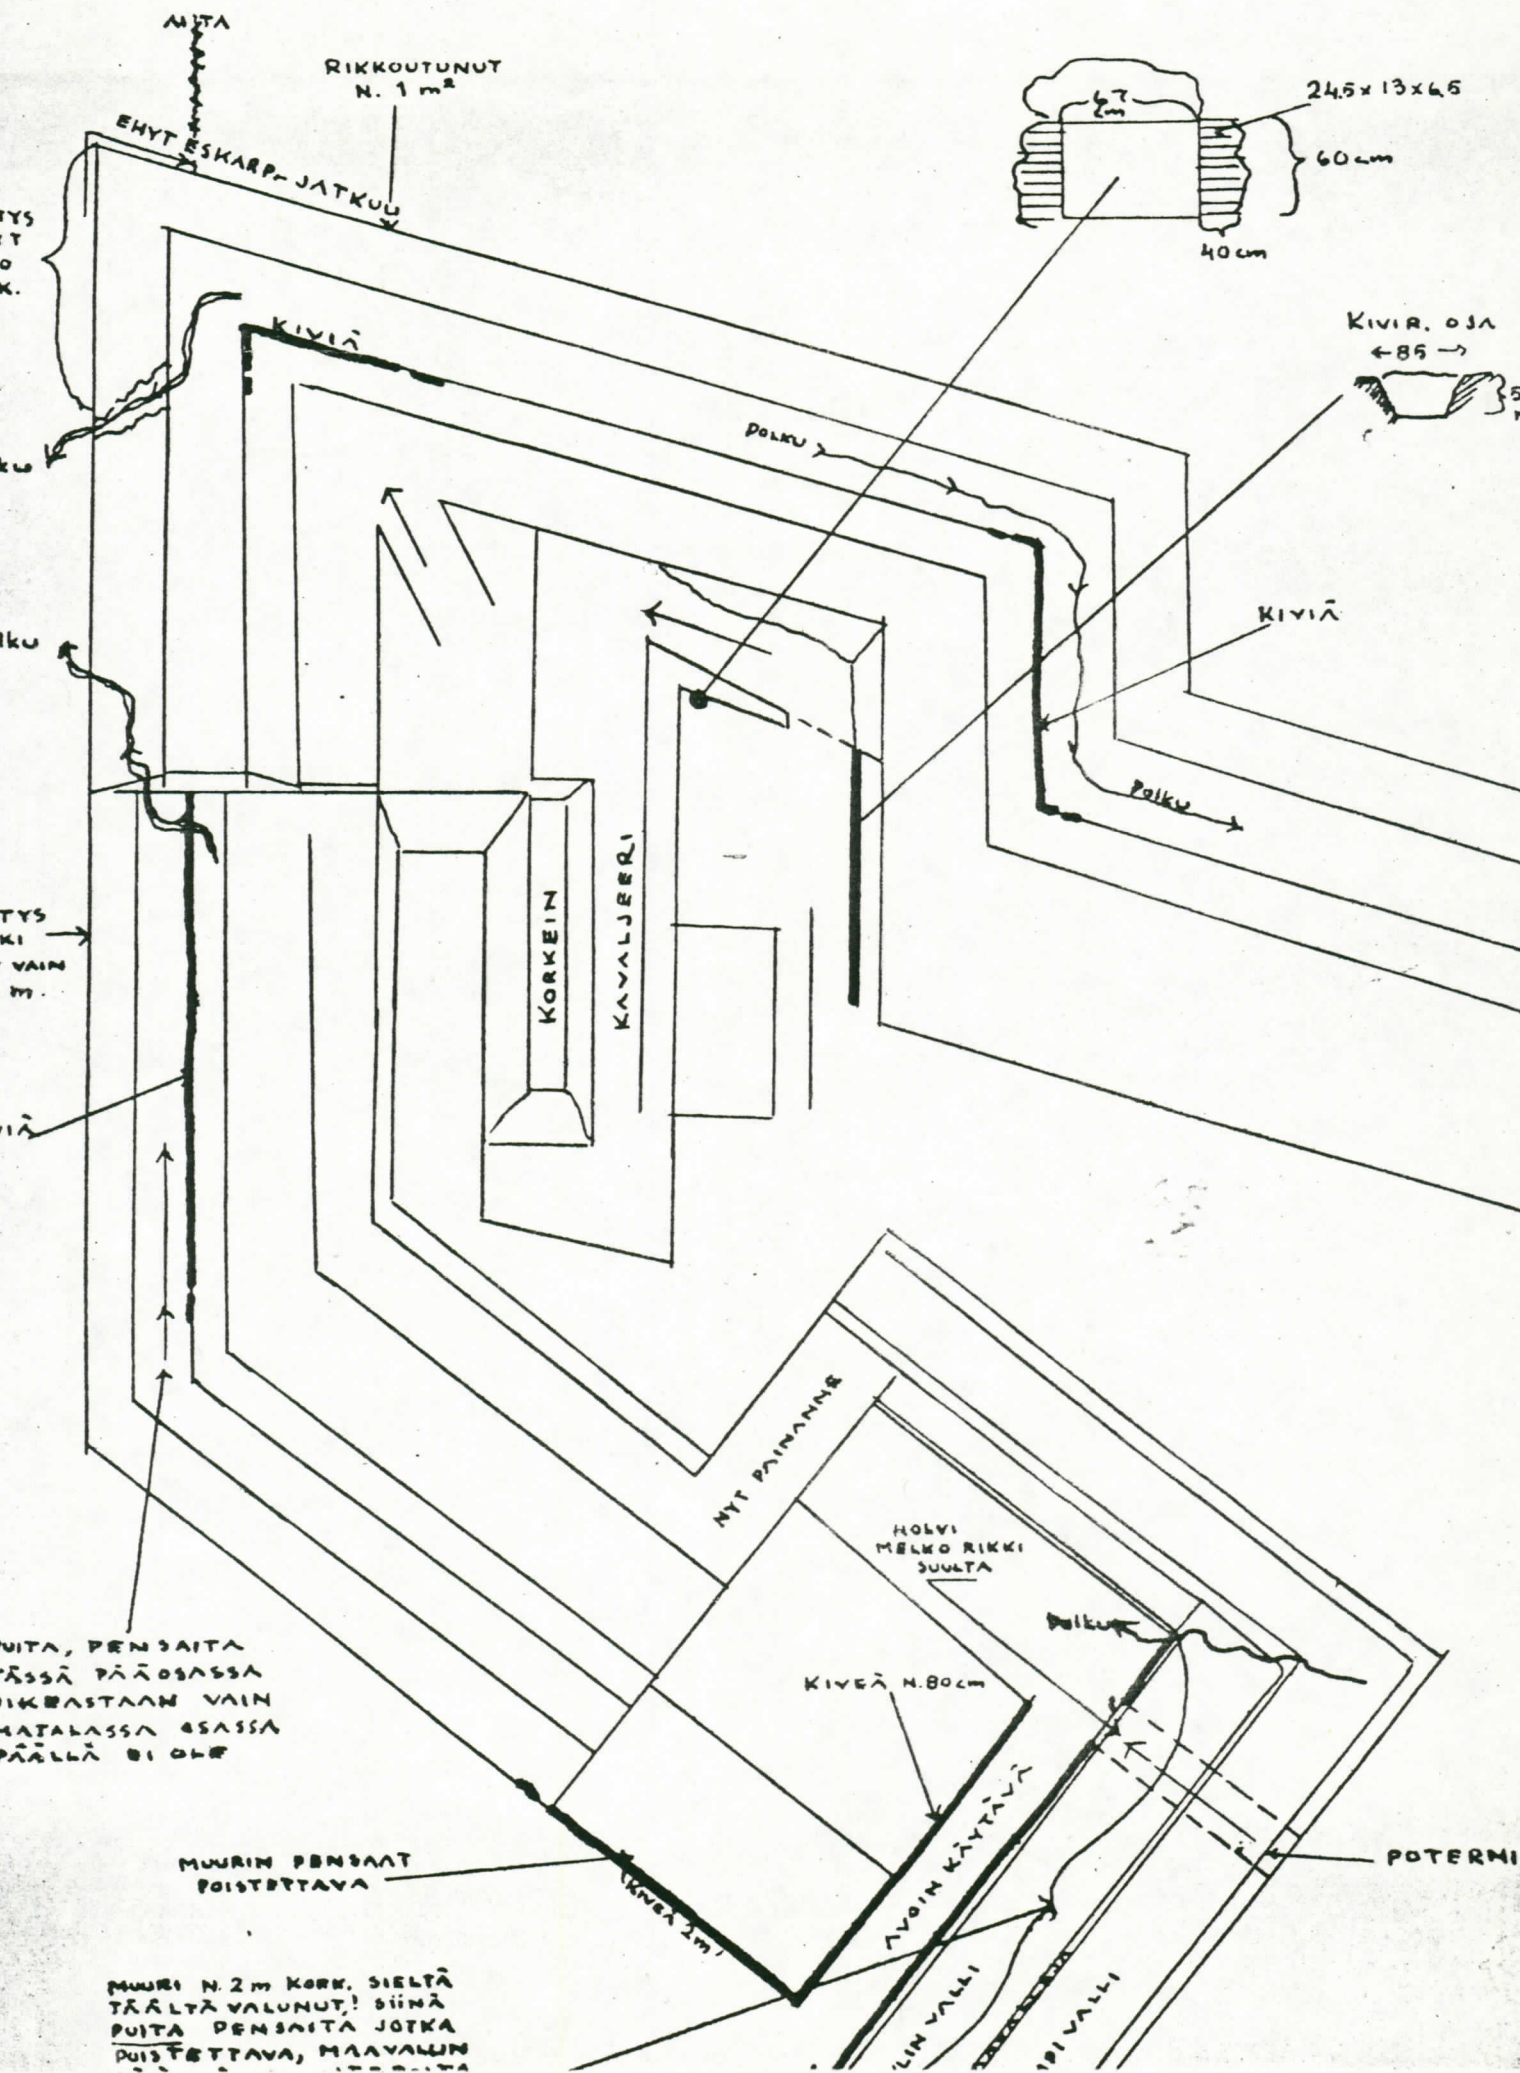
AMINA HÄMEENLINNAN BASTIONI
 KAAVIOKUVA EI MITTAK. -1959.

Länsisivulta on siiven puolivälistä maavalli sekä ulkomuuri rikottu ja siitä johtaa polku alas.

Tästä pohjoiseen päin ja noin 20 metriä luoteiskärjestä etelään alkaa siiven pahoin rikottu osa. Maavallia on valunut alas huomattavasti, kivimuuri on rikottu noin 2 metrin korkeudelle ja bastionin kärjestä alas johtaa polku. Sateet ovat syventäneet rikottua kohtaa.

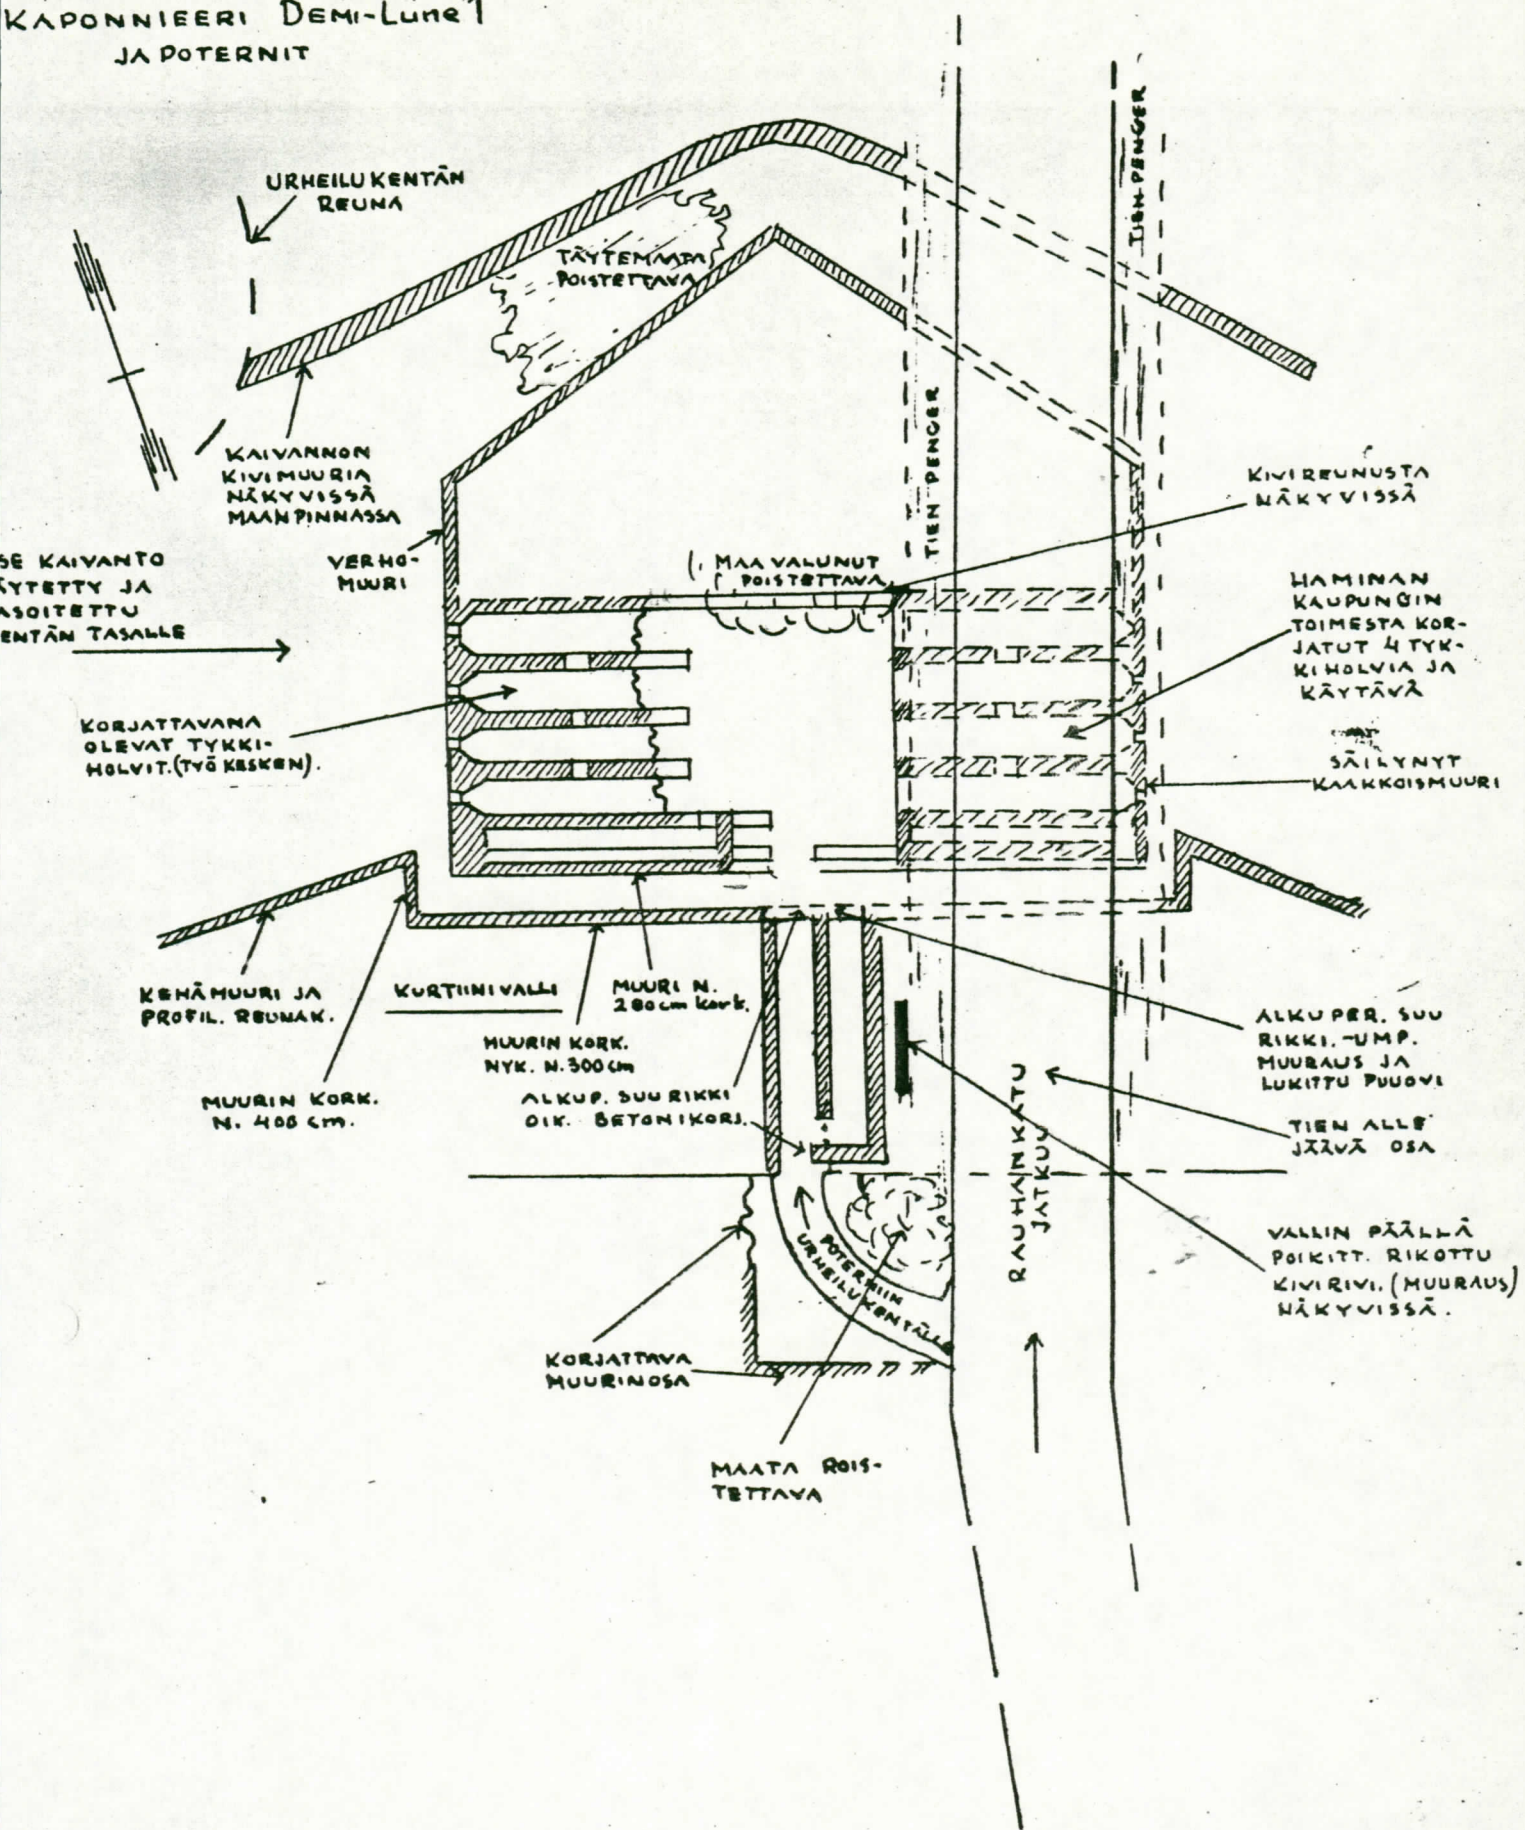
KAPONNIEERI Demi-Lune 1 JA POTERNIT

Kaponnieeri Demi - lune 1. sijaitsee kurtiinivallin pohjoissivustalla, kurtiinivallissa olevassa syvennyksessä, jonka muuriseinä on suora (poternit sen keskellä) sekä molemmista päistä eskarpiinimuurissa olevien kulmasakaroiden suojaama.

Koska poternia käytetään urheilukentän kulkutienä, olisi sen entistäminen ja korjaus paikallaan ensimmäisessä vaiheessa. Samoin siksi, että sen kohdalla olevassa kaponnieerissä on jo suoritettu korjaus- ja entistämistöitä Haminan kaupungin toimesta.

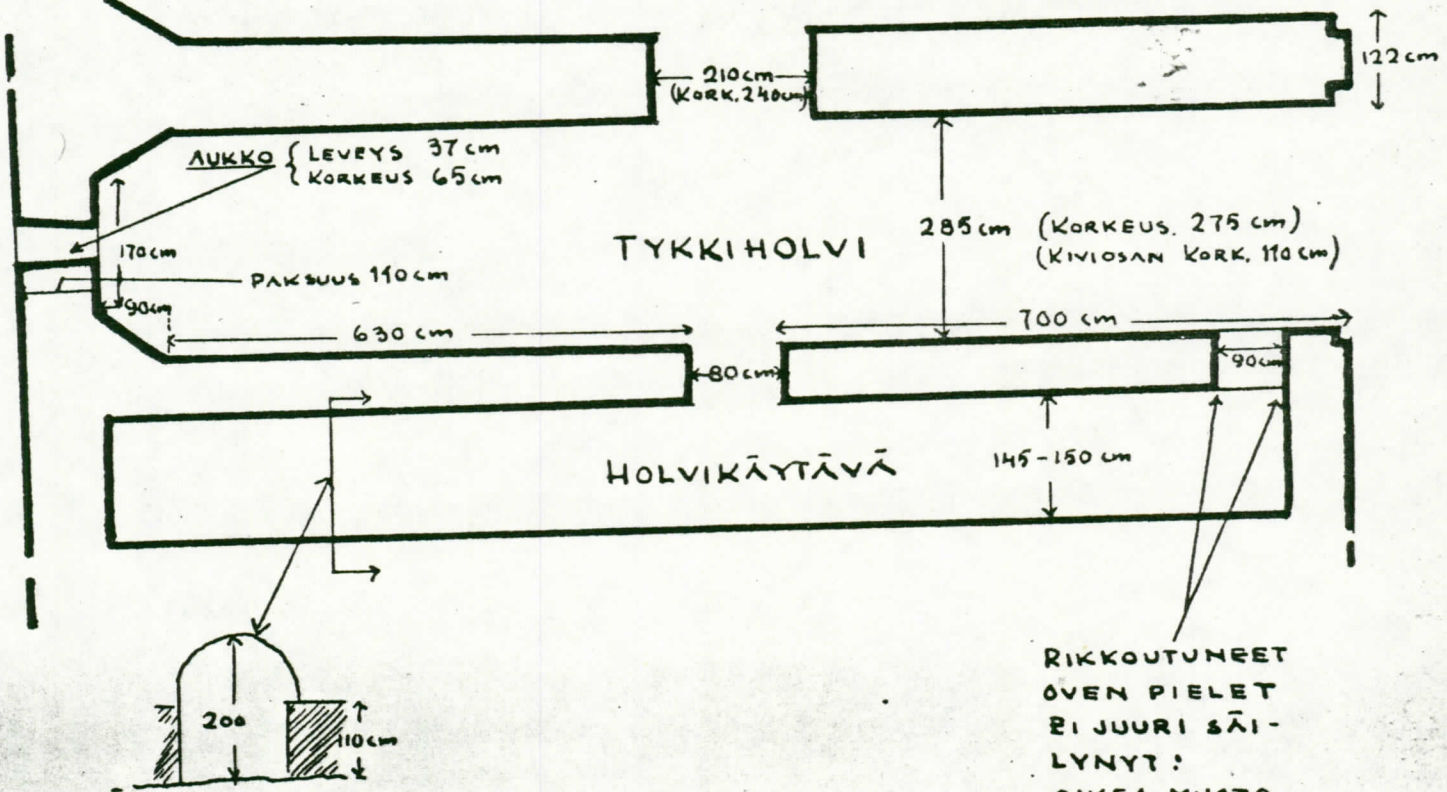
DEMI-LUNE 1:N LÄNTISISTÄ TYKKIHOLVEISTA:
MITTOJA MK(1:100).

RIKKOUTUNEET
OVEN PIELET
EI JUURI SÄI-
LYNYT!
OIKEA MUOTO
KATS. DEMI-
LUNE 2.

Tykkiaukko, sisäm.: kork. 65 cm, lev. 37 cm.

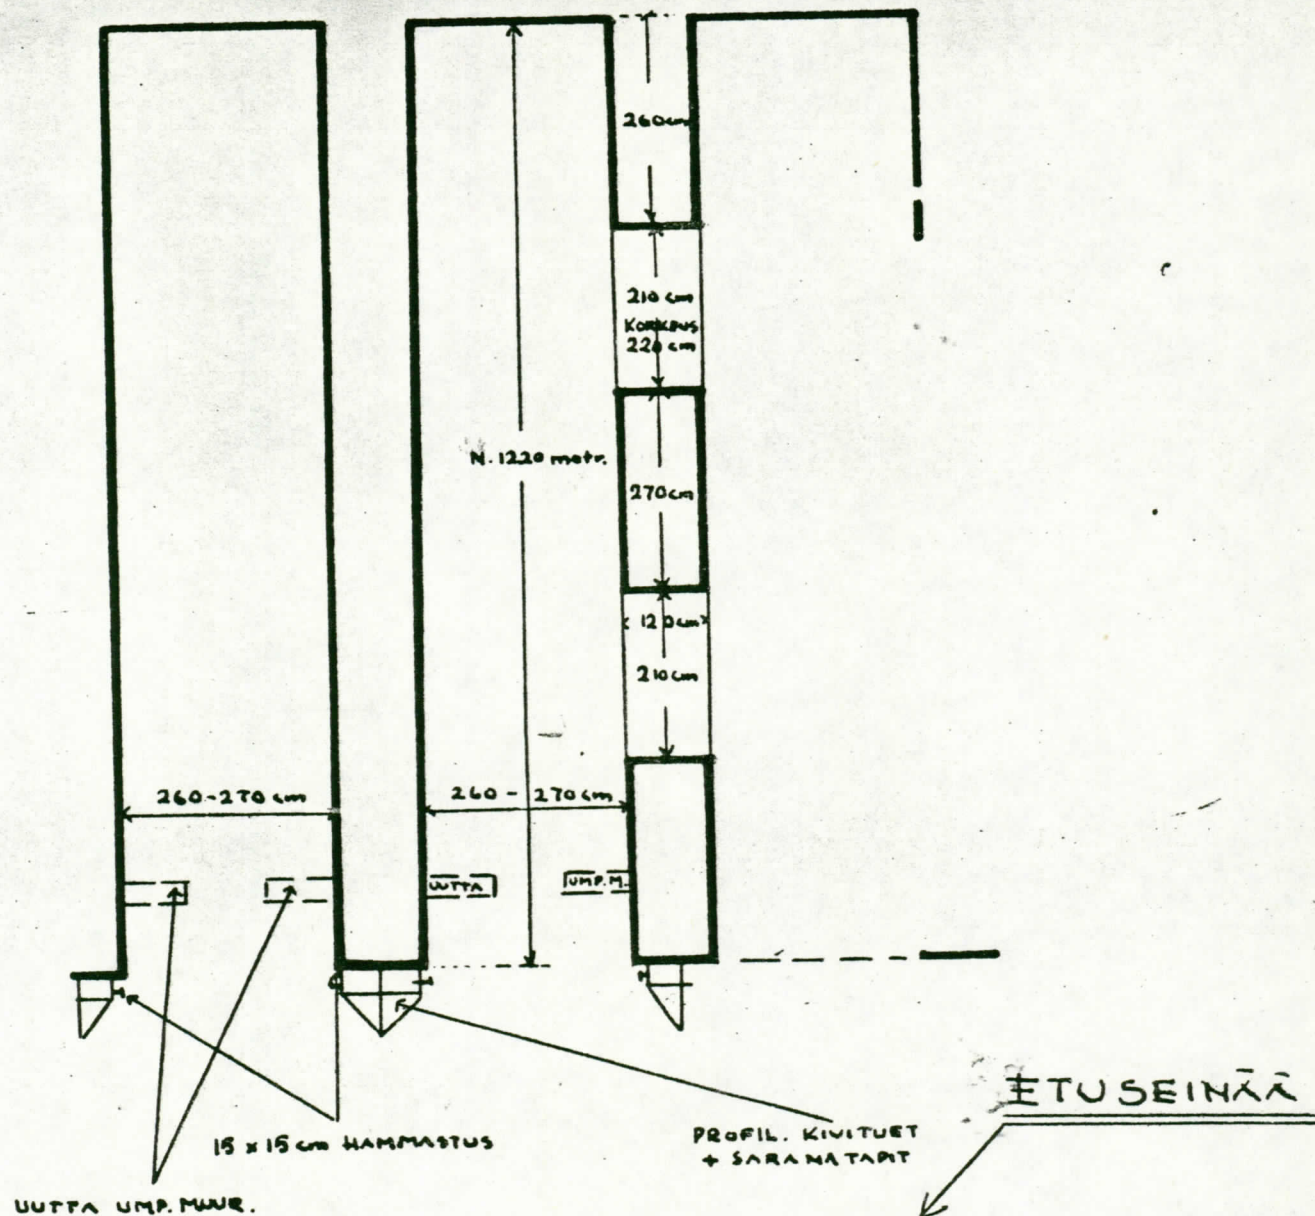
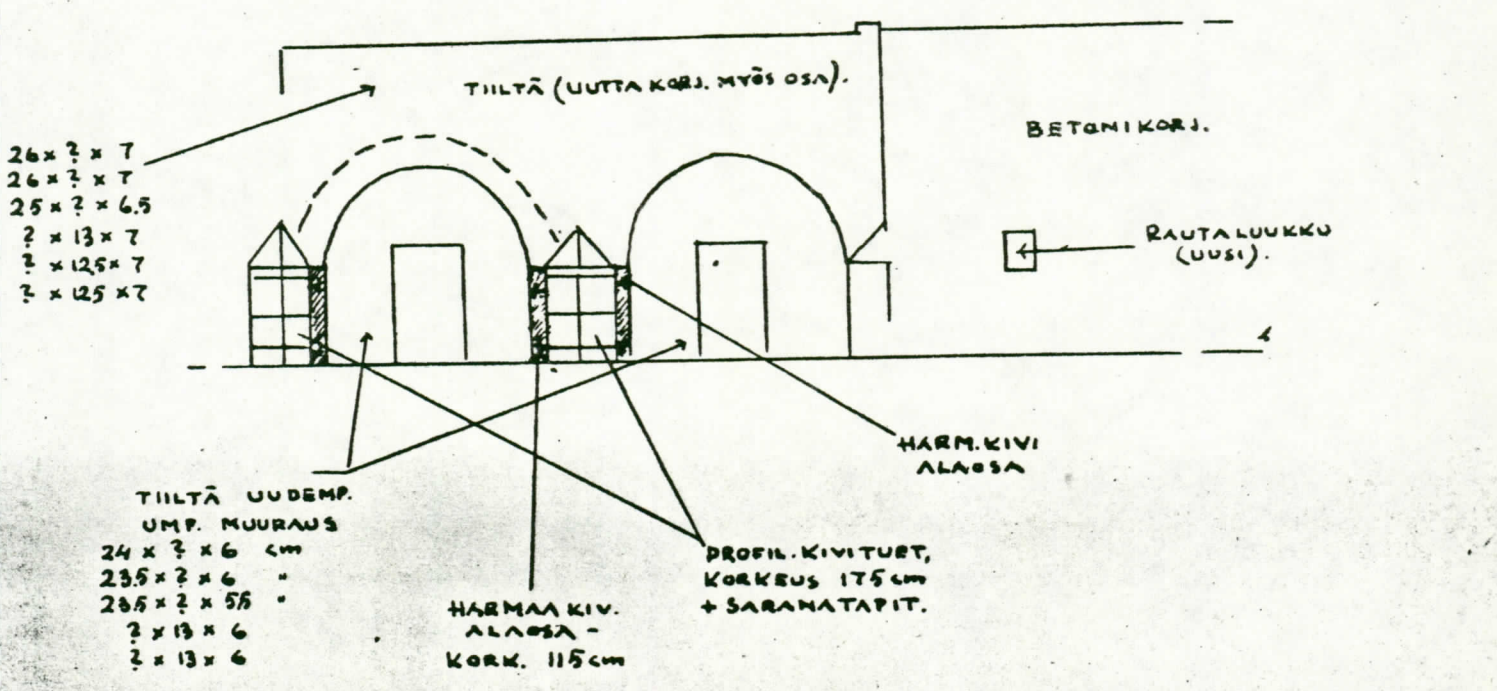
AKKOISKYLJEN POHJOISPÄÄN
 NYNYRI HOLVILLISIA TILOJA:
 KÄYTTÄVÄ JA KASEMATTEJA.
 MK 1/100

Em. betonivahvistus on ilmeisesti valettu aivan aikaisemman tiilimuurauksen pintaan, sillä seinän alaosan profiloitunut, auran muotoisesti ulkonevat kivituet ovat näkyvissä ja jäljellä holviliisten tilojen suulla jokaisessa välissä. Tällaisenaan vaikuttaa luoteiskyljen kasemattiosa hyväkuntoiselta. Entistämisen kannalta on betoninen etuseinä epäonnistunut ratkaisu. Nykyisellään se ei kaipaa korjausta, mutta mahd. entistettäessä on vaarana alla ehkä säilyneiden tiiliseinän osien rikkoutuminen betonia purettaessa. (Ks. kuvat .).

Pohjoissiivessä aikaisemmin olleista kasemateista on vain jäännöksiä näkyvissä. Suuaukkojen puoleinen etuseinä on sortunut ja maa valunut peittäen ne. Tästä johtuen on myös holvattujen tilojen päällä oleva maavalli menettänyt muotonsa. Mikäli tämän osan kunnostaminen tulee ajankohtaiseksi on maa poistettava ensin ja seuraukset otettava esille.

Koillissiiven kasemattien suhteen on tilanne edellisen kaltainen. Keskiosassa on muutamien rikkoutuneiden holvien jäännöksiä näkyvissä. Jonkin matkaa bastionin kärjestä koillissiiven kasemattihin päin on päällä oleva maavalli erittäin pahoin rikottu - tai alla mahd. olevat tilat sortuneet. Paikalla on huomattavan suuri painanne. Vastaavilla kohdin on eskarp-muurissa ulkosivulla myös huomattavia korjattavia kohtia (ks. vast. muistiinp.). Koillissiiven kaakkoispäässä on ehkä 3 holvattua tilaa, jotka tällä pitkällä sivustalla ovat ensimmäiset korjauskelpoiset kohteet (ks. kuva).

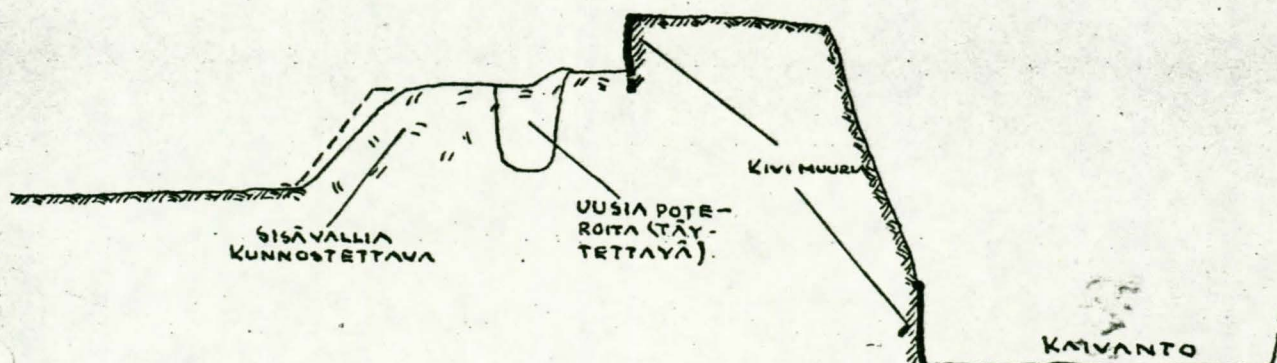
Bolshoi-raveliinin lounaissiiven poikittaisleikkaus:

Bolshoi-raveliinin sisäosan tasanteella eteläpäässä on n. 150 x 150 cm:in puureunainen armeijan potero (täytettävä!).

Bolshoin kärki on rikottu: rintasuojan kivimuurin korkeudelta ko. kivimuuria poissa sisäpuolelta noin 2 metrin levyiseltä alalta. Vastaavan maavallin kohta ulospäin tultaessa on rikottu jopa 6 metrin leveydeltä. Tästä raveliinin kärjen rintasuojavalliin tehdystä aukosta johtaa polku vastaavan kaivannon etelämutkaan. Tämä kuuluu valleissa tavallisiin "oikopolkuihin", on täytettävä ja korjattava. Tässäkään paikassa ei ole minkään-
