# Savonlinna Olavinlinna

Vesiportin bastionin vedenalaisten paalujen ja takalaiturin tarkastus  
9.6.2015

AKMA201502:5

MUSEOVIRASTO

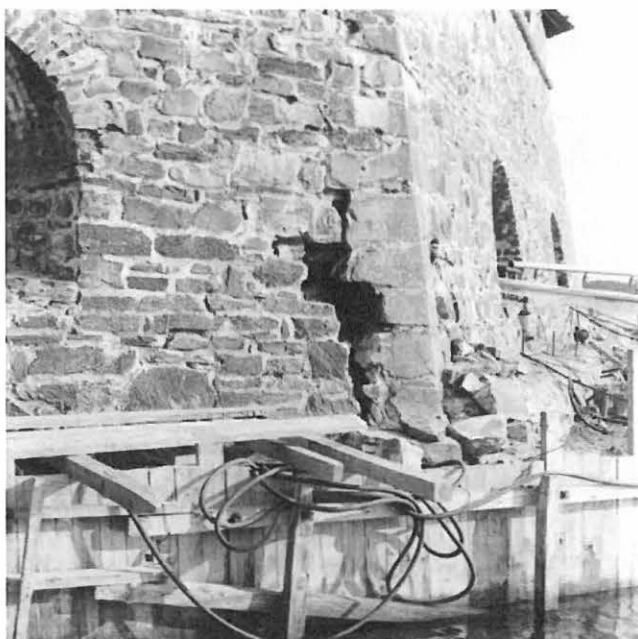
Kuva 1: Museoviraston rakennushistorian osasto 1963.

Virtaukset ja jää kuluttavat veteen sijoitettuja rakenteita, joten paalujen oli syytä olettaa olevan pohja-aineksesta näkyviltä osiltaan varsin kuluneita. Paalujen päät olivatkin muotoutuneet pyöreähköiksi, ja ne olivat hyvin matalia. Paalut erottuivat kuitenkin selkeästi pohja-aineksesta, ja jäljellä oleva puumateriaali vaikutti kohtuullisen hyväkuntoiselta. Mikäli bastionin ympäristöä on täytetty maa-aineksella, erilaisia puurakenteita on oletettavasti myös täyttömaan sisällä. Paalut on ajoitettu kartta-aineiston perusteella 1700-luvulle, ja ne liittyvät mahdollisesti bastionin rakentamiseen tai ovat voineet toimia tilapäisenä kulkuesteenä ja puolustuslaitteena (kts. kuva 2).

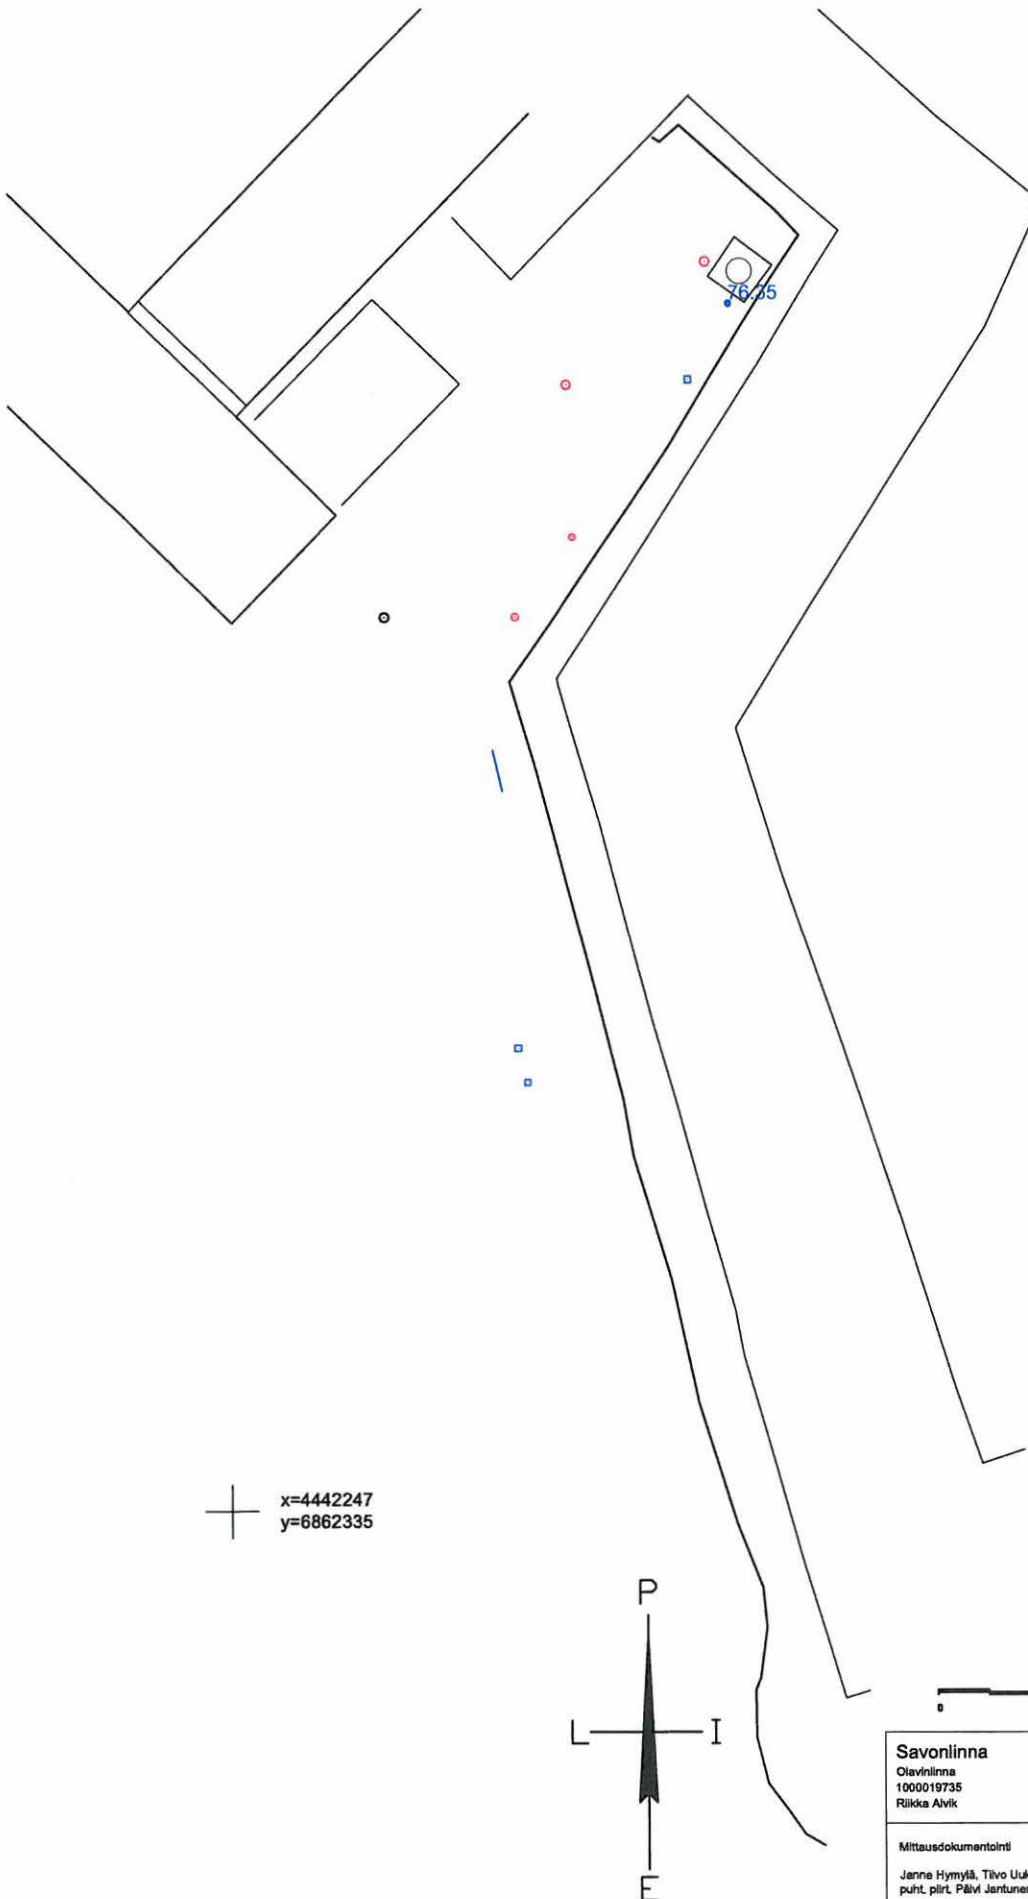
<b>Savonlinna</b> Olavinlinna 1000019735 Riikka Alvik		Vesiportin bastionin vedenalaisten paalujen sijainti MK 1:100	
Mittausdokumentointi Janne Hymylä, Tiivo Uukusaalinen, Riikka Alvik puht. piirt. Päivi Jantunen 2015		MUSEOVIRASTO ARKEOLOGISET KENTTÄPALVELUT	
		Koord. KQJ Korkeus NN	Kartta 1

Kenttätöyöt alkoivat työmaahan tutustumisella sekä Vesiportin bastionin edustalla olevien paalutusten paikannuksella. Jokainen löydetty paalu merkittiin koholla, joka kiinnitettiin pohjaan painon avulla. Pyöreitä, todennäköisesti kartta-aineiston perusteella 1700-luvun alkuun ajoittuvia puupaaluja löydettiin neljä kappaletta, minkä lisäksi vedestä paikannettiin kolme litteää, suorakulmaista pystylankkua sekä yksi aitamainen lankkurykelmä. Lankut ovat todennäköisesti peräisin 1960-luvulta, jolloin linnaa restauroitiin (kts. kuva alla). Paalut ja muut rakenteet sijoittuvat varsin lähelle bastionin muuria, joten jyrkkään rinteeseen ei ollut tarvetta sukeltaa.
