**HÄMEENLINNA  
HÄMEEN LINNAN VALLIHAUDAN  
RAKENTEIDEN INVENTOINTI JA MITTAUSDOKUMENTOINTI  
2013**

MUSEOVIRASTO

Päivi Hakanpää  
Restaurointiyksikkö  
Kulttuuriympäristön suojelu  
21.3.2016

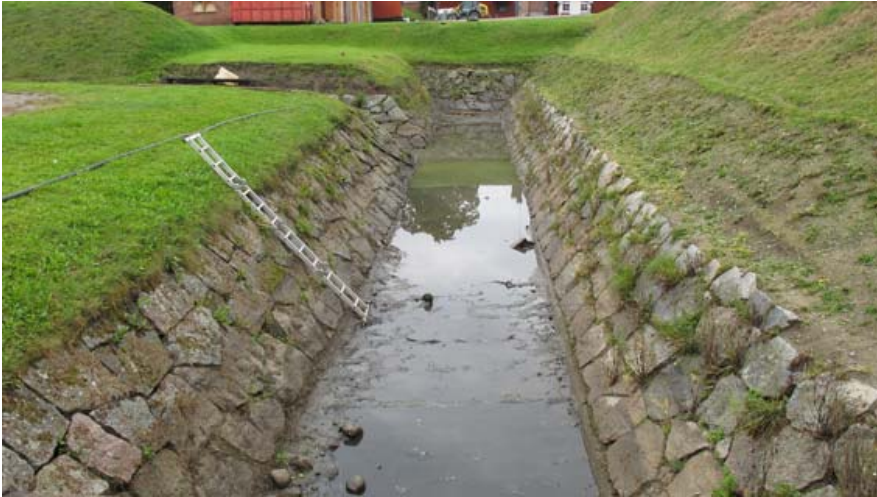
AKDG4688:1 Päivi Hakanpää, Museovirasto.

Kaltevan **kontreskarppimuurin** kuorikivet oli ladottu riveihin, joista muodostui neljä kivikertaa. Lohkottujen kuorikivien koko oli noin 70 x 95 cm ja pienimmät kivet olivat 45 x 45 cm. Kivissä oli Ø 35 mm:n poran reikiä. Kiilakiviä oli muurissa käytetty vain vähän ja muurin yläosassa niitä ei ollut juuri lainkaan. Kiilakivien koko oli noin 5 x 10 cm. Vesi on ulottunut toisen kivikerran yläpinnalle asti. Vedenpinnan yläpuolella kivien väleissä kasvoi mm. heinää ja voikukkaa. Kivien pinnalla oli myös sammalta.

Kaltevan **eskarppimuurin** kuorikivet oli ladottu riveihin. Ne muodostivat neljä kivikertaa. Kaltevan muurin korkeus oli noin 1,50–1,65 metriä. Lohkottujen kuorikivien koko oli noin 60 x 100 cm ja pienimmät kivet olivat 40 x 45 cm. Kivissä oli Ø 30 mm:n poran reikiä. Suuria kiviä oli enemmän muurin alaosassa kuin yläosassa. Kiilakiviä oli muurissa käytetty vain vähän. Niiden koko oli 5 x 10–10 x 20 cm. Vallihaudan länsipäässä, muurin yläosassa, oli hulevesiputki (Ø 20 cm). Vesi on ulottunut toisen kivikerran yläpinnalle asti. Vesirajan yläpuolella kivien väleissä kasvoi heinää, pietaryrttiä, nokkosta ja voikukkaa. Eskarppimuurin yläpuolella oli noin 70 cm leveä tasanne, jonka jälkeen maavalli nousi noin 8,5 metrin korkeuteen.

Vallihaudan pohjalla oli alkuperäinen **hirsiperustus**. Veden alla, humusperäisessä silttimaassa se oli säilynyt hyvin. Kontreskarppi- ja eskarppimuurin alla oli vallihaudan suuntaiset haljaspuolikkaat, jotka oli laitettu lappeelleen niin, että veistetty osa oli näkyvässä. Alimman muurikiven ja haljaspuolikkaan välissä oli paikoitellen ohut kerros silttimaata. Haljaspuolikkaiden ja muurikivien välissä oli salaojaputkia (Ø 50 mm). Ne oli asennettu 1980-luvulla tehtyjen ennallistamistöiden yhteydessä. Haljaspuolikkaat on laitettu vastakkain ja niiden liitoskohta oli suora. Haljaspuolikkaat lepäsivät vallihaudan poikki asetettujen hirsien varassa. Haljaspuu ja hirsi oli salvottu, jotta haljaspuu pysyisi paikallaan. Haljaspuolikkaiden yläpinnoilla oli paikoitellen näkyvässä puutappeja, jotka oli lyöty haljaspuolikkaiden läpi. Puutapit olivat poikittaishirsien kohdilla. Poikittaishirret (pinta +78.85–79.25) olivat noin 23 cm:n paksuisia. Ne jatkuvat kivimuurien alle. Hirsien väleissä oli humuk-sensekaista silttiä ja kiviä.

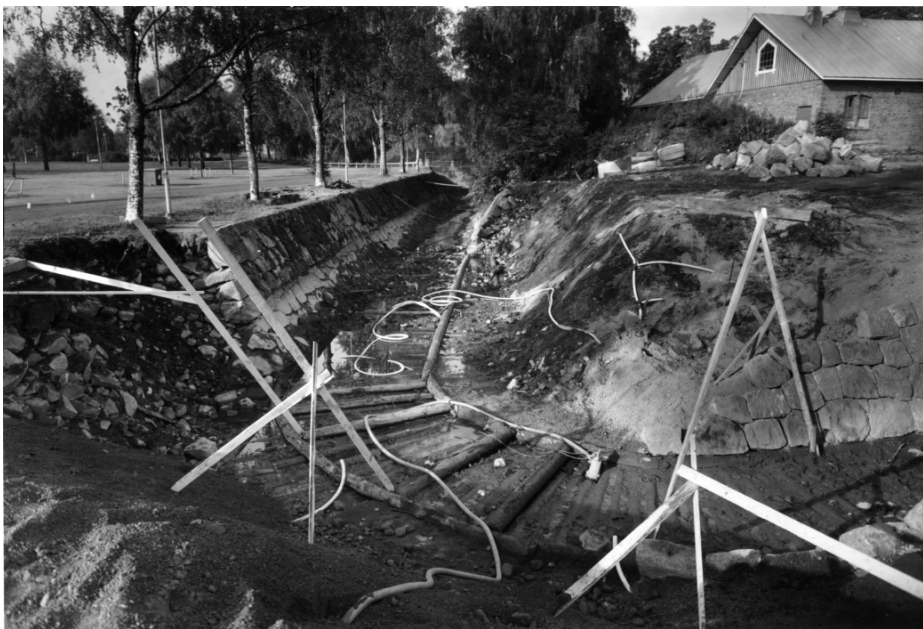
**Kuva:** Vuonna 1987 otetussa valokuvassa näkyy puolibastionin kärjen eskarppimuurin alla olevat hirret liitoskohtiin. RHO 8980, Museoviraston arkisto, Hämeen linna.

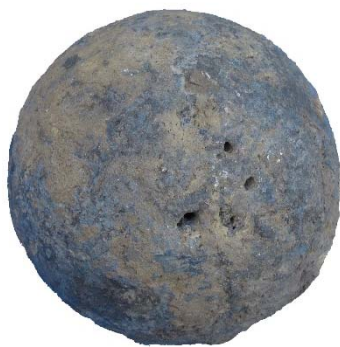
AKDG4688:29 Päivi Hakanpää, Museovirasto.

Täyttösavesta löytyi umpinainen tykinkuula ja kiväärin patruuna (VPT 39).<sup>22</sup> Kuulan halkaisija oli 85–90 mm. Pallokranaatti ja umpinainen tykinkuula siirrettiin suoraan Museo Militarian kokoelmiin luettelomatta niitä Kansallismuseon kokoelmiin.<sup>23</sup> Molemmat ammukset olivat ke-  
sällä 2013 esillä museon näyttelyssä.

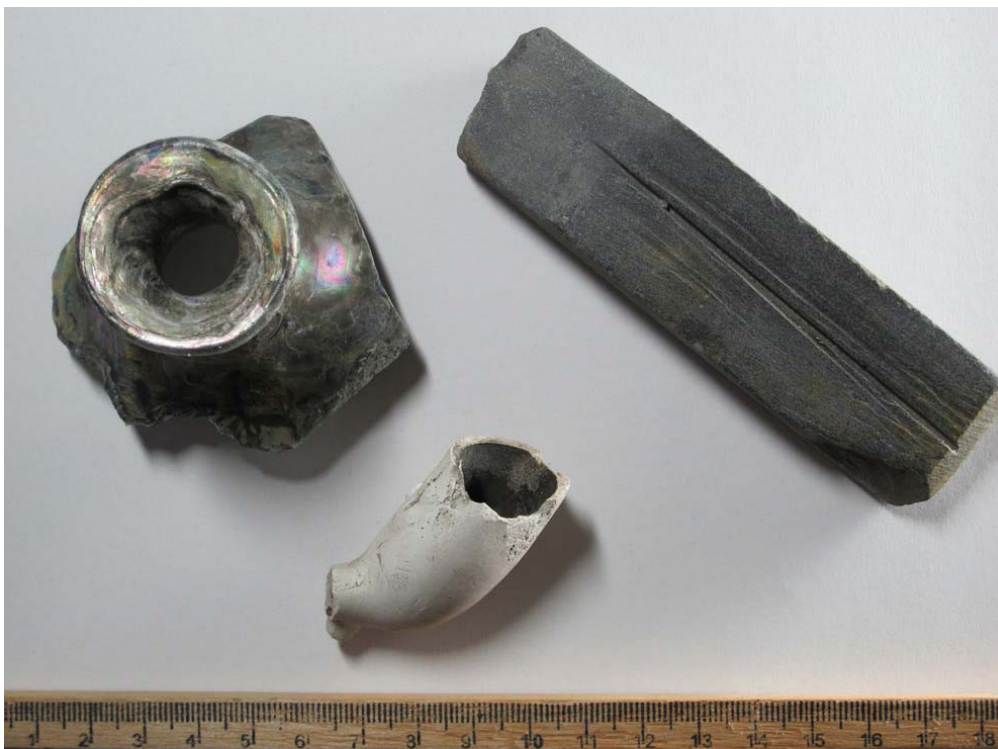
**Kuva:** Hämeen linnan vallihaudan löytöjä. Liitupiipun pesä (KM 40641:2), lasipullon suuosa (KM 40641:2) ja hioinkivi (KM 40641:4). AKDG4688:86 Päivi Hakanpää, Museovirasto.

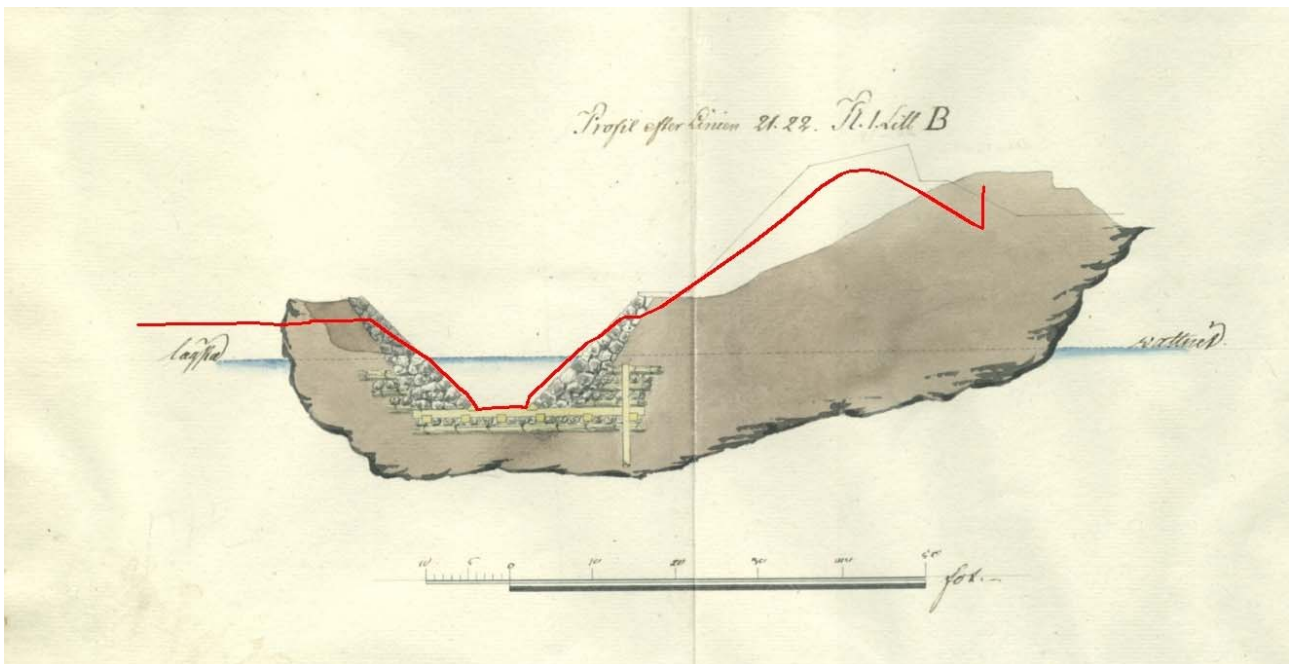
**Kuva:** Toteutuspiirroksen vuodelta 1784 on merkitty punaisella viivalla vuonna 2013 mitattu tilanne. Vuonna 1784 maavallien muokkaus oli vielä kesken. Kra 00406:12:142. Mittausdokumentointi vuonna 2013 Janne Hymylä ja Tiivo Uuksulainen, Museovirasto.

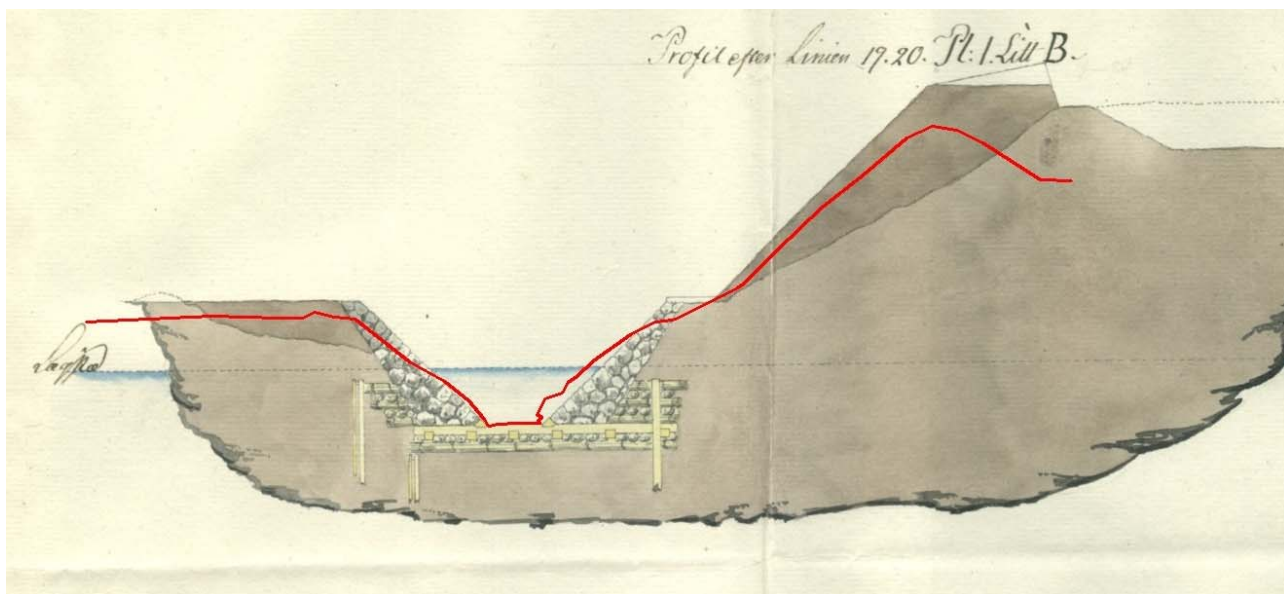
**Kuva:** Toteutuspiirrokseseen vuodelta 1784 on merkitty punaisella viivalla vuonna 2013 mitattu tilanne. Vuonna 1784 maavallien muokkaus oli vielä vähän kesken. Kra 00406:12:142. Mittausdokumentointi vuonna 2013 Janne Hymylä ja Tiivo Uuksulainen, Museovirasto.

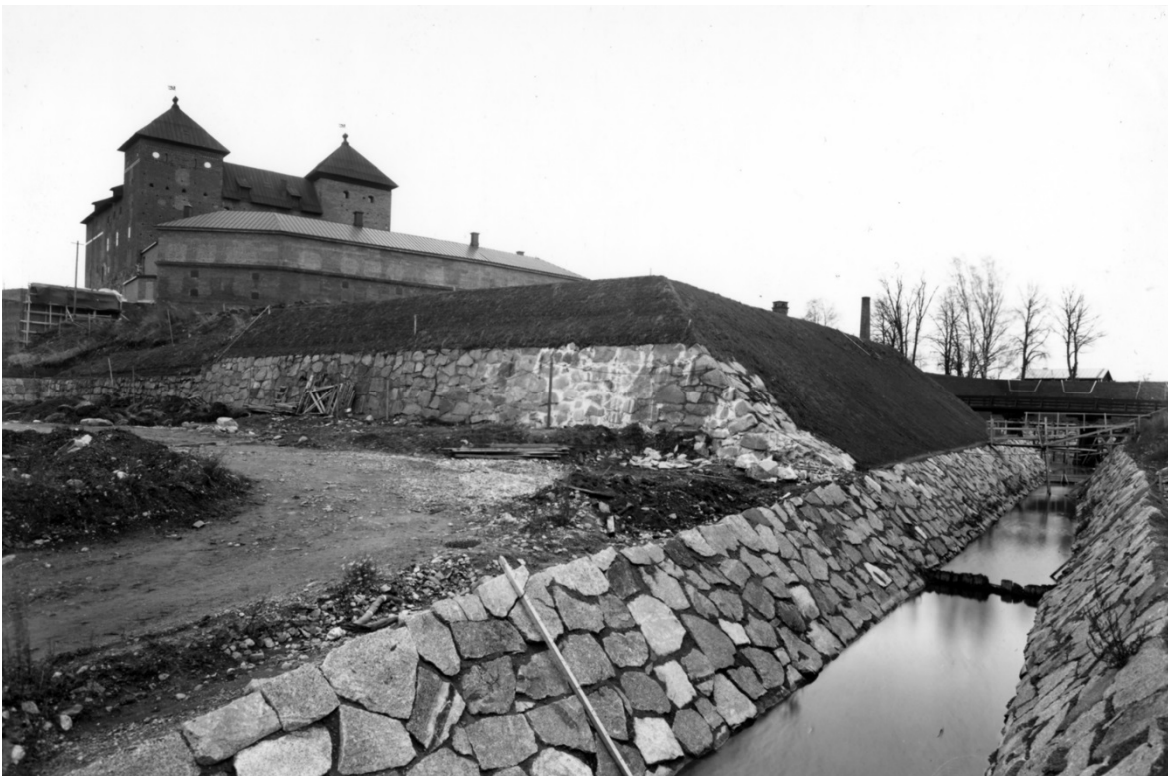
**Kuva:** Vuonna 1983 otetussa valokuvassa on ennallistettu vallihauta ja puupadot. RHO 8614, Museovirasto.

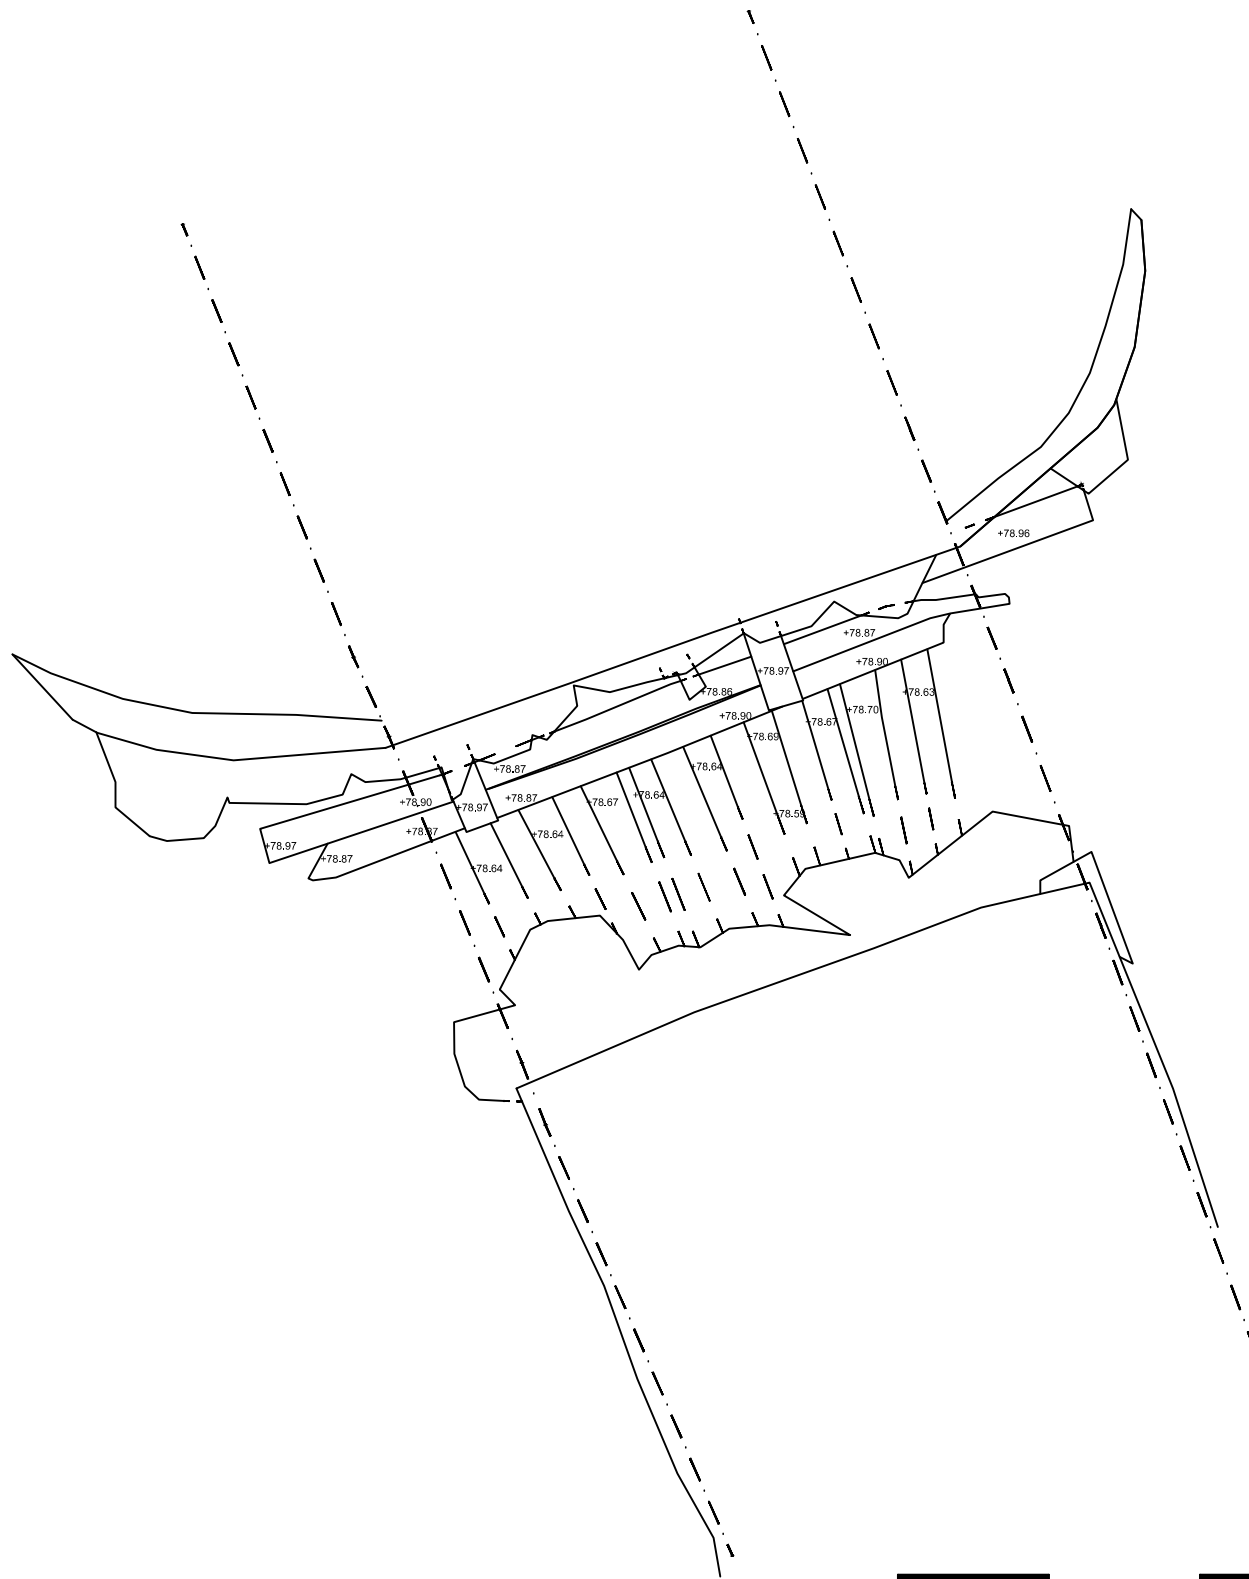
Museovirasto puh. (09) 40501	<b>Hämeenlinna</b> Hämeen linnan vallihauta		<b>Mittauspiirustus</b> Eteläisen polygonin kivisillan perustukset	
	Museovirasto Kulttuuriympäristön hoito Restaurointi J.Hymylä, T.Uuksulainen, P.Hakanpää		Mk 1:50 10_2013	N:o ACAD 2011
			Koord. ETRS-GK25	Korkeus N2000

Sillan poikkileikkaus ja perustukset mitattiin ja dokumentoitiin 28.7.2013 (Liitteet 5.1, 5.3 ja 5.8). Sillan alla oli säilynyt vallihaudan hirsiperustus (pinta +78.60). Silta oli muurattu ristipäähakatuista, suorakaiteen muotoista kivistä. Sillan pohjoisosassa oli käytetty 40 x 140 cm:n ja 50 x 90 cm:n kokoisia kiviä ja eteläosassa 30 x 40 cm:n ja 55 x 145 cm:n kokoisia kiviä. Kivissä oli Ø 25 mm:n poran reikiä. Silta oli tynnyriholvattu. Holvikäärin kivien väleissä oli jäljellä sementtilaastia, mutta seinämistä laasti oli osittain varissut tai huuhtoutunut pois.

Sillan eteläosan perustusten takana oli säilynyt vallihaudan kontreskarpimuurin kiviä ja sen alimpien kivien alla vallihaudan suuntainen haljaspuu. Vallihaudan hirsiperustusten poikittaishirsien (pinta +78.63–78.69) päällä oli säilynyt kaarnaa. Sillan eteläosa oli perustettu ainoastaan suurten, lohkottujen kivien (pinta +79.40) varaan. Kivien koko oli 60 x 70 cm ja 80 x 110 cm. Sillan alla oli tiivis savitäyttökerros (pinta +79.30). Tahmea sinisavikerros oli lähes 1,5 metriä paksu. Savikerroksen ja humuksensekaisen silttikerroksen välistä löytyi puulautasen paloja, rautaveitsiä ja fajanssiastian paloja. Savikerroksen alla oli 5-20 cm:n paksuinen hiekkakerros, joka sisälsi pieniä kiviä.<sup>21</sup>
