**HÄMEENLINNA**  
**HÄMEEN LINNAN VALLIHAUDAN**  
**RESTAUROINTIEN ARKEOLOGINEN VALVONTA**  
**2015**

Päivi Hakanpää  
Restaurointiyksikkö  
Kulttuuriympäristön suojelu  
14.3.2016

## Tiivistelmä

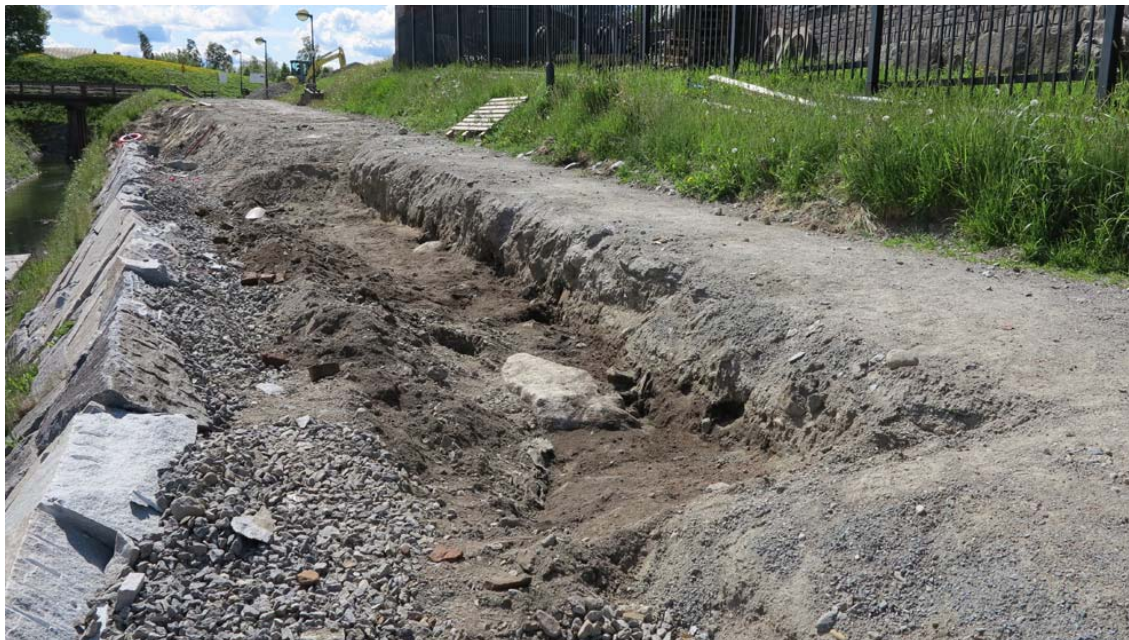
**Kuva:** Pohjoisen polygonin itäosan muuria korjatessa paljastui kulttuurikerrosta ja iso kivi. AKDG4680:15 Päivi Hakanpää, Museovirasto.

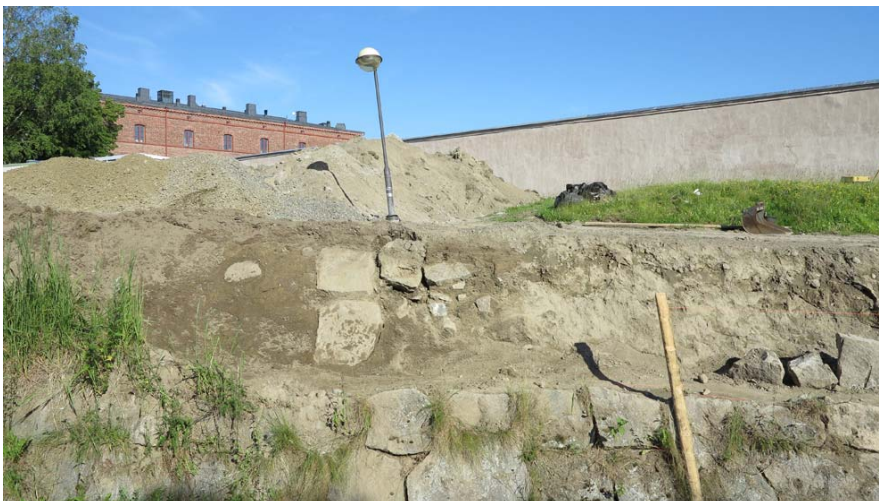
**Kuva:** 1. puolibastionin oikean sivun kontreskarpimuuria korotettaessa paljastui maaleikkauksesta kivirakenne, joka todennäköisesti oli osa puretun raveliinin säilynyttä kivimuuria. AKDG4680:22 Päivi Hakanpää, Museovirasto.

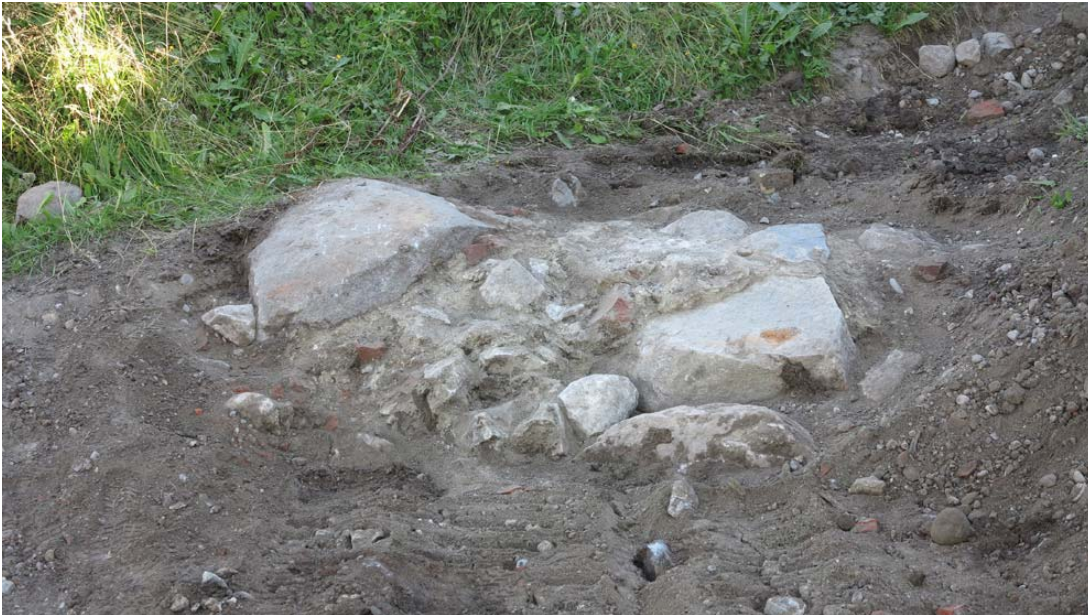
Tasanteen eteläkulmasta pilkotti suuri kivi. Kiven kohdalta, osittain nurmikuntan ja osittain 5 cm paksun multakerroksen alta, paljastui muurattu kivirakenne (pinta +82.79). Rakennetta otettiin esiin 1 x 2 metriä. Rakenne jatkui koilliseen ja lounaaseen sekä mahdollisesti kaakkoon. Rakenteessa oli suuria kiviä, joiden koko oli 70 x 75 cm. Näiden kivien välissä oli pieniä, kooltaan 10 x 15 - 20 x 30 cm:n kokoisia kiviä ja tiilen paloja. Rakenne muistutti valumuurin sydänosaa. Rakenteen päältä multakerroksesta löytyi muutama tulitiilen pala. Rakenne oli todennäköisesti 4. puolibastionin maavallin tukimuuria, josta oli osa säilynyt purkamiselta. Venäläisiin 1800-luvun piirustuksiin on merkitty 4. puolibastionin päätyyn ja bastionipihan puolelle kiviset tukimuurit.<sup>39</sup>

**Kuva:** 4. puolibastionin ennallistetun maavallin vierestä paljastui muurattu kivirakenne. AKDG4680:38 Päivi Hakanpää, Museovirasto.

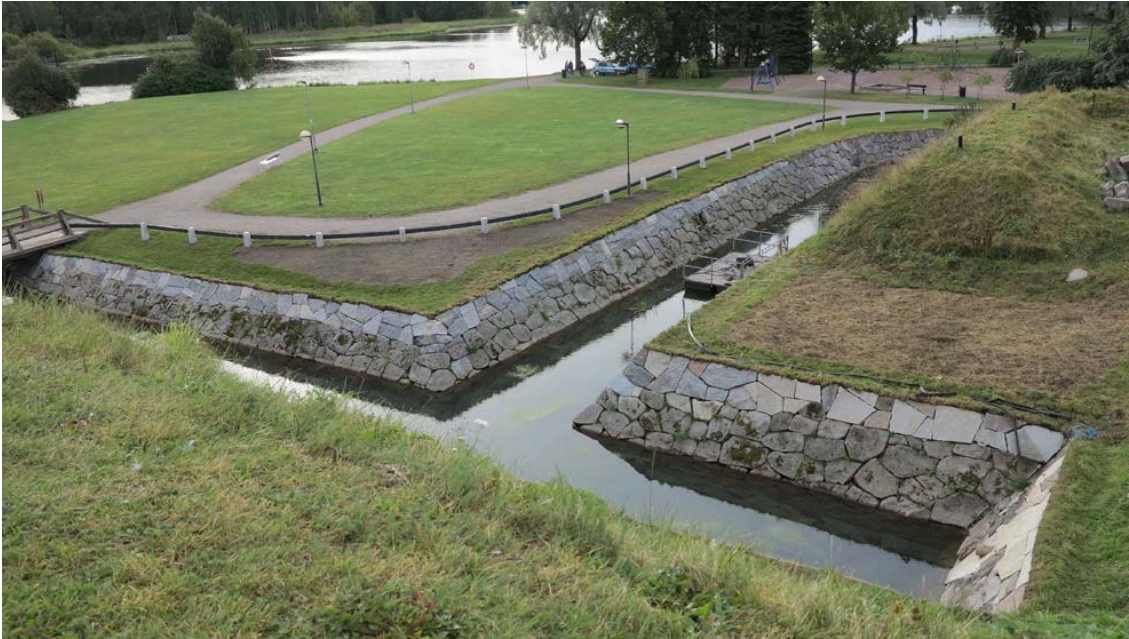
**Kuva:** Kivirakenne peitettiin muuten, mutta sen ylin kivi jätettiin näkyviin. Korotettujen muurien päälliset on peitetty nurmikuntalla ja tasanne niittojätteellä AKDG4680:42 Päivi Hakanpää, Museovirasto.

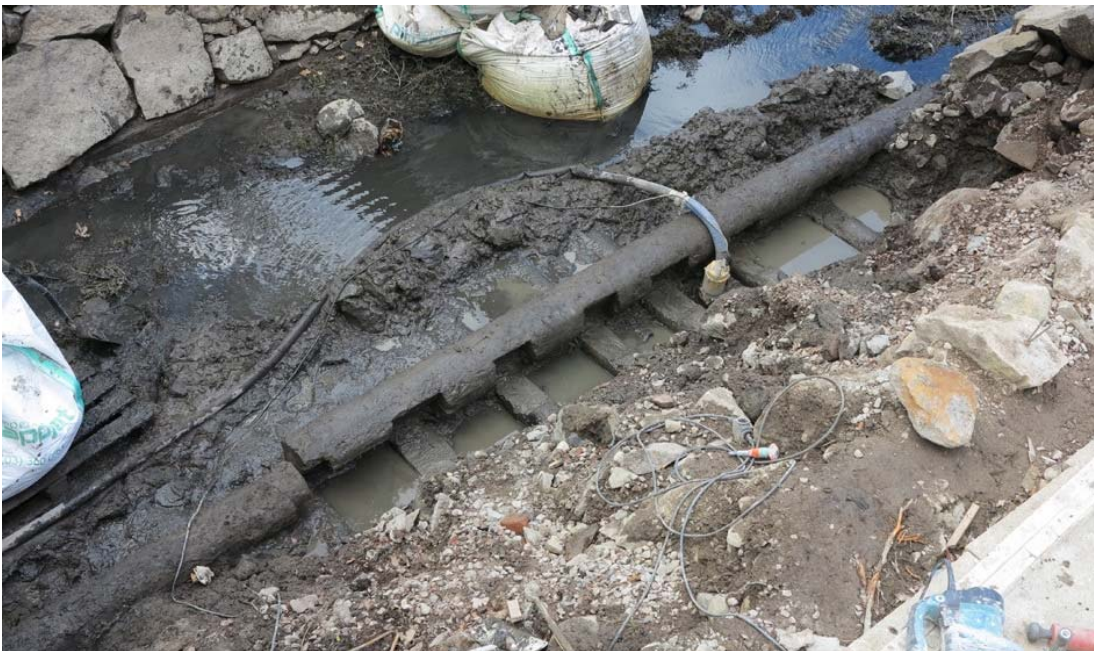
**Kuva:** Vallihaudan eskarppimuurin alla ollut haljaspuolikas oli liikkunut pois salvoksesta. Haljaspuolikkaat oli asetettu päät vastakkain. AKDG4680:92 Janne Hymylä, Museovirasto.

Vallihaudan pohjarakenteita tutkittiin 28.8.–29.9. 2015. Vallihauta ja sitä rajaavat kivimuurit on perustettu hirsiperustuksen varaan (Liite 5.10). Eskarppimuurin alimmaisten kuorikivien alla oli haljaspuolikkaat, joista kaksi oli siirtynyt ja kääntynyt pois paikoiltaan tekniikkasillan kohdalla. Toisen haljaspuolikkaan (pinta +79.26) pituus oli noin yhdeksän metriä ja halkaisija noin 28 cm. Se jouduttiin paikoilleen kääntämisen vuoksi katkaisemaan 2,9 metrin pituiseksi, koska korjauksia ei voitu laajentaa aikataulusyistä. Haljaspuolikkaiden veistetty puoli oli asetettu vallihautaan päin. Haljaspuolikkaat oli asetettu päät vastakkain ilman liitoksia. Haljaspuolikas nostettiin dokumentoinnin jälkeen takaisin paikoilleen oikeaan asentoon.

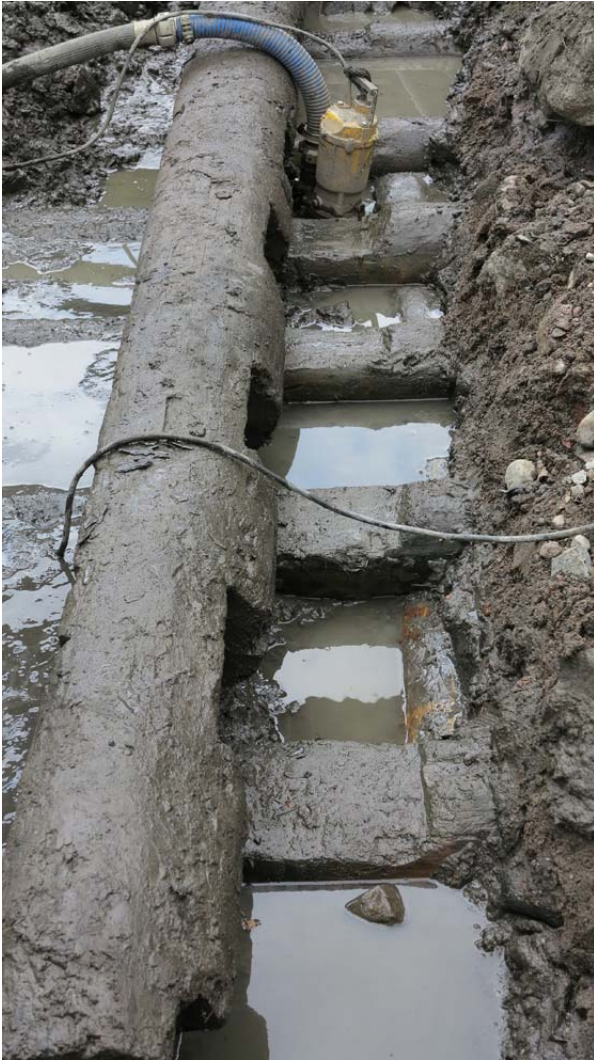
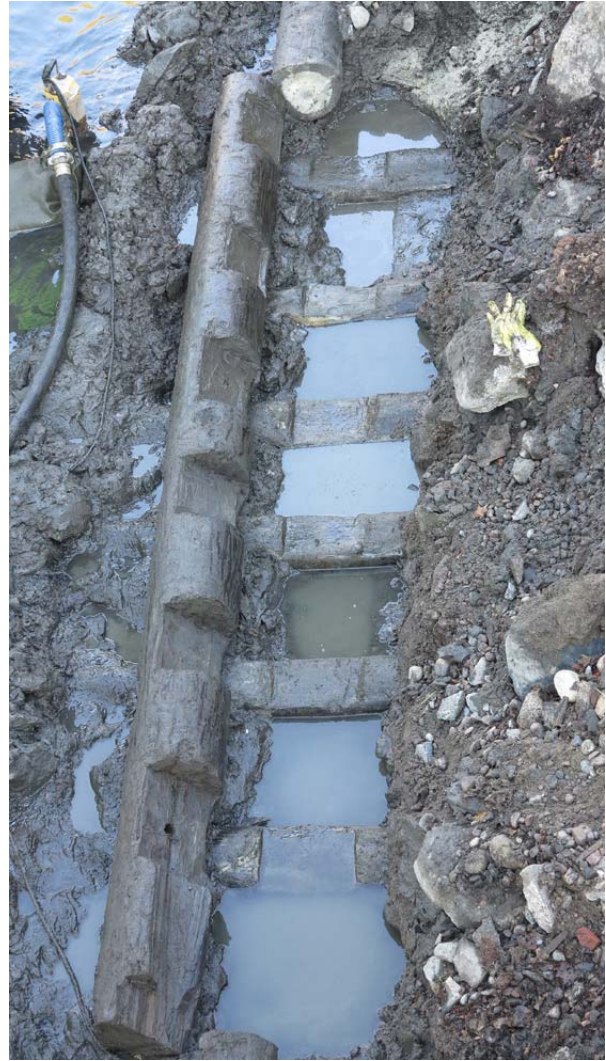
**Kuva:** Haljaspuolikas oli siirtynyt pois poikittaishirsien päältä. Eskarppimuurin alta paljastui vielä vallihaudan suuntainen hirsi. Haljaspuolikas on käännetty dokumentointia varten. AKDG4680:94 ja :95 Päivi Hakanpää ja Janne Hymylä, Museo-  
virasto.

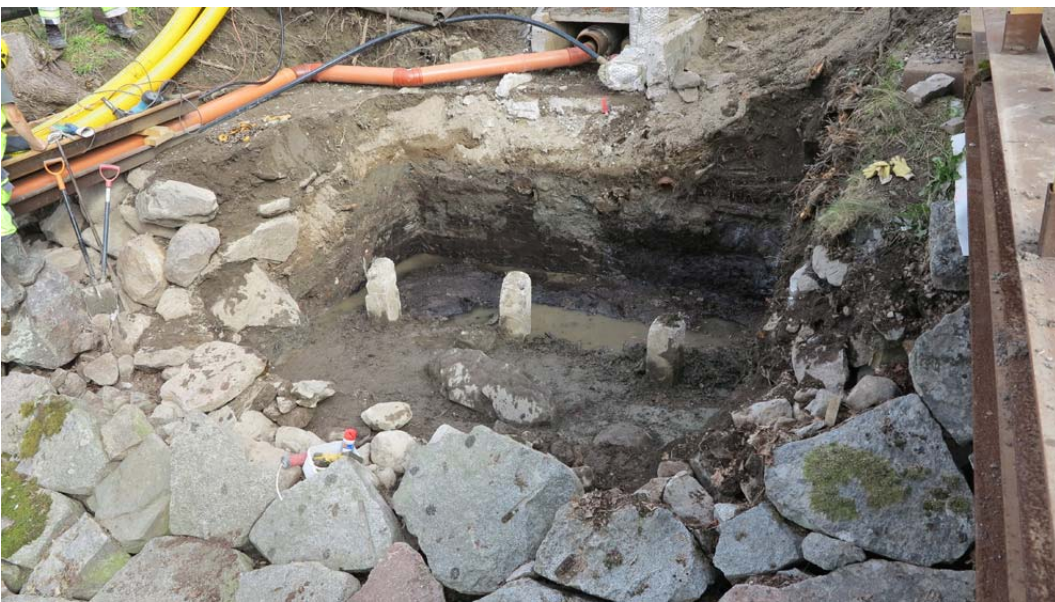
**Kuva:** Eskarppimuurin saveen ladotun kivirakenteen pohjaa sekä turvekerrosta. Betonipaalut liittyvät vanhan tekniikkasillan purettuun perustukseen. AKDG4680:79 Päivi Hakanpää, Museovirasto.

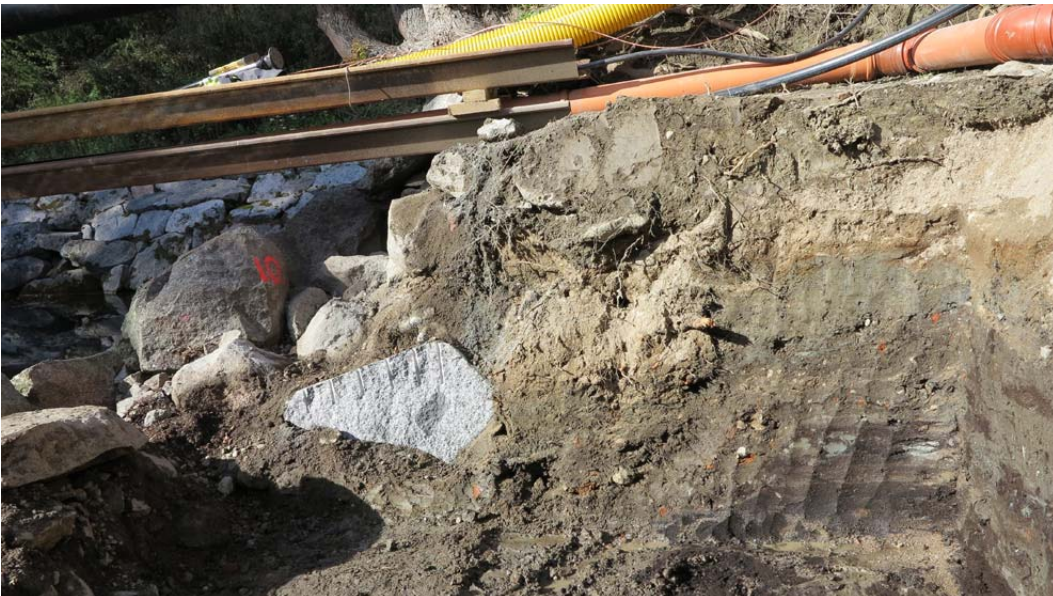
**Kuva:** Eskarppimuurin luoteisprofiilista jouduttiin halkaisemaan ja poistamaan lisää kiviä, jotta uuden tekniikkasillan perustukset saatiin mahtumaan kaivantoon. AKDG4680:82 Päivi Hakanpää, Museovirasto.

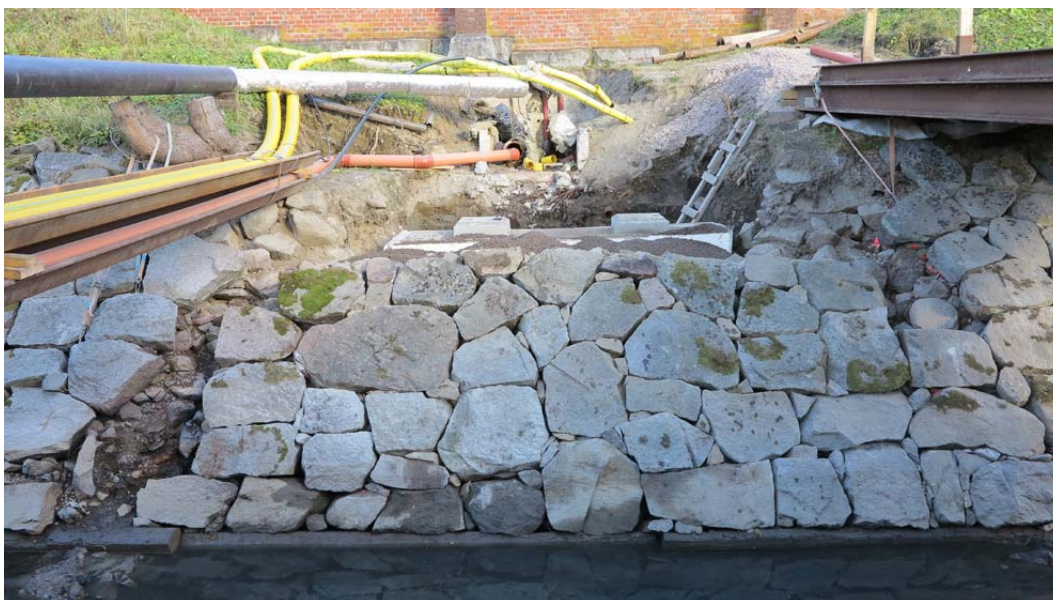
**Kuva:** Eskarppimuurin uudelleen ladonta on lähes valmis. AKDG4680:90 Päivi Hakanpää, Museovirasto.
