INVENTOINTIRAPORTTI

Käpylän pyöräbaana-alueen 1. maailmansodan aikaiset varustukset

Inventointi, kartoitus ja dokumentointi 2015

KULTTUURIYMPÄRISTÖN HOITO | ARKEOLOGISET KENTTÄPALVELUT

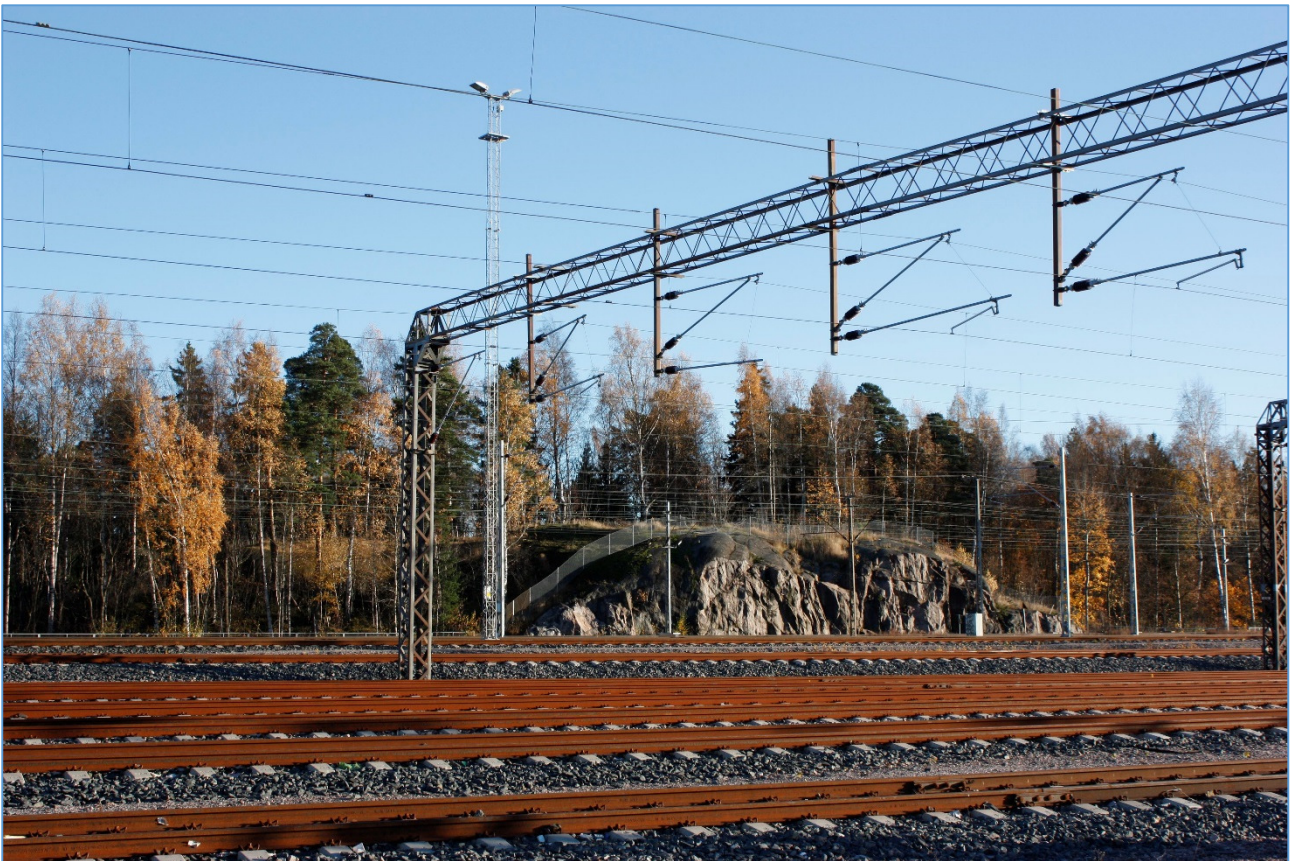
Kuva 1. Ensimmäisen maailmansodan aikainen redutti 1914:35 sijaitsee kalliolla, jonka länsireunaa on louhittu rautatiealuetta laajennettaessa. Kuva: John Lagerstedt 2015, Museovirasto AKDG 4532:1.

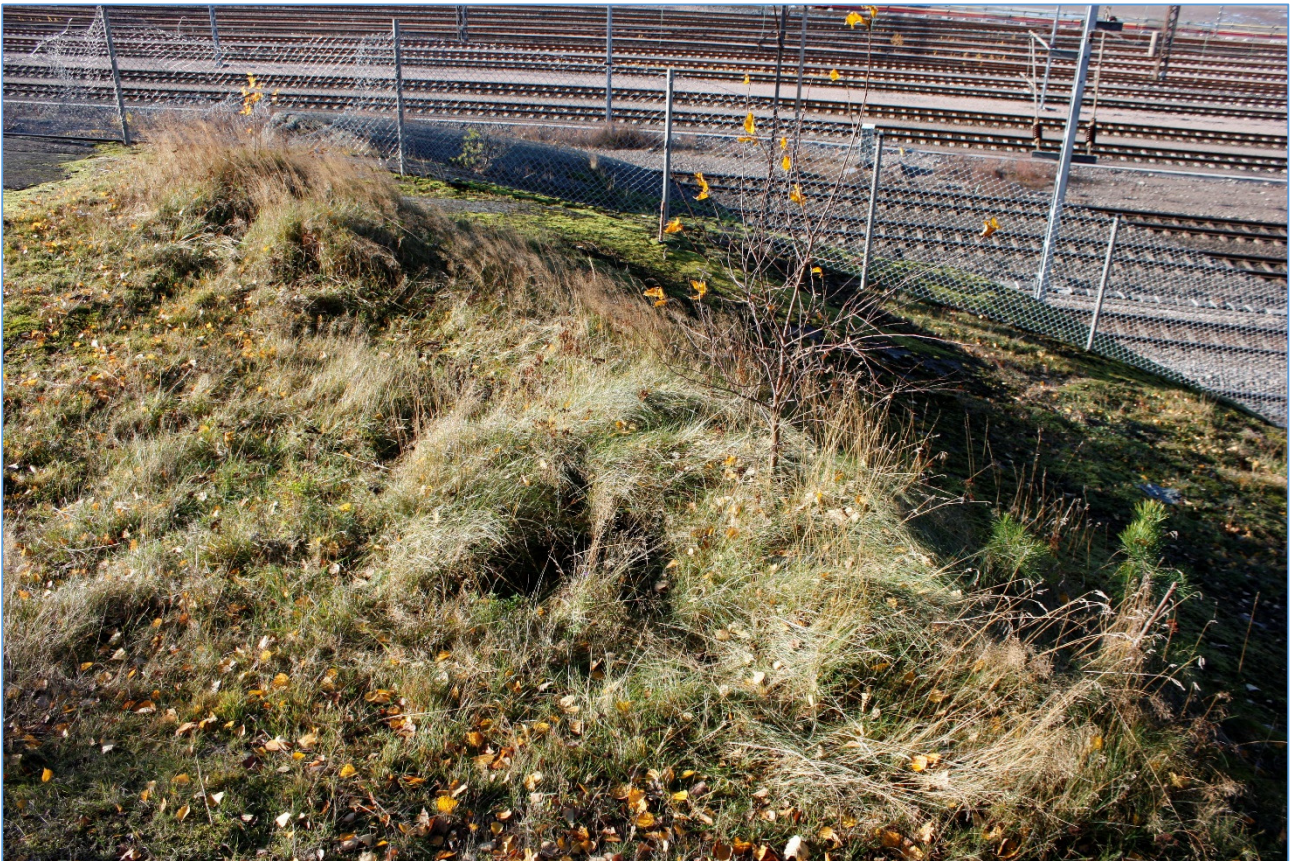
Valli 1 on voimakkaasti erodoitunut koillinen–lounas -suuntainen katkelma kohdalla olleesta ampumavallista. Kallion päälle on jäänyt vähäinen määrä hiekkaa, jota sammal ja heinikko sitovat paikoilleen. Vallin pituus on 7 m ja korkeus 0,3 m. Sen koillispäässä erottuu heikkoja jälkiä mahdollisesta sivustasuojavallista eli traverssista. Valli 1 on jatkunut lounaan suuntaan mutta rautatiealueen laajentamiseen liittyvässä kallion louhimisessa, mäen länsireunalta on poistettu kaikki maa-ainekset ja näkyvissä on enää paljas kallion pinta. Koillispäästä on vaikea määrittellä onko rakenne alun perin jatkunut vallin 2 länsipäähän vai ovatko ampumavallit sijainneet erillään perätysten ja limittäin.

Kuva 6. Varustuksen 1914:35 valli 1 kaakon suunnasta kuvattuna. Kuva: John Lagerstedt 2015, Museovirasto AKDG 4532:3.

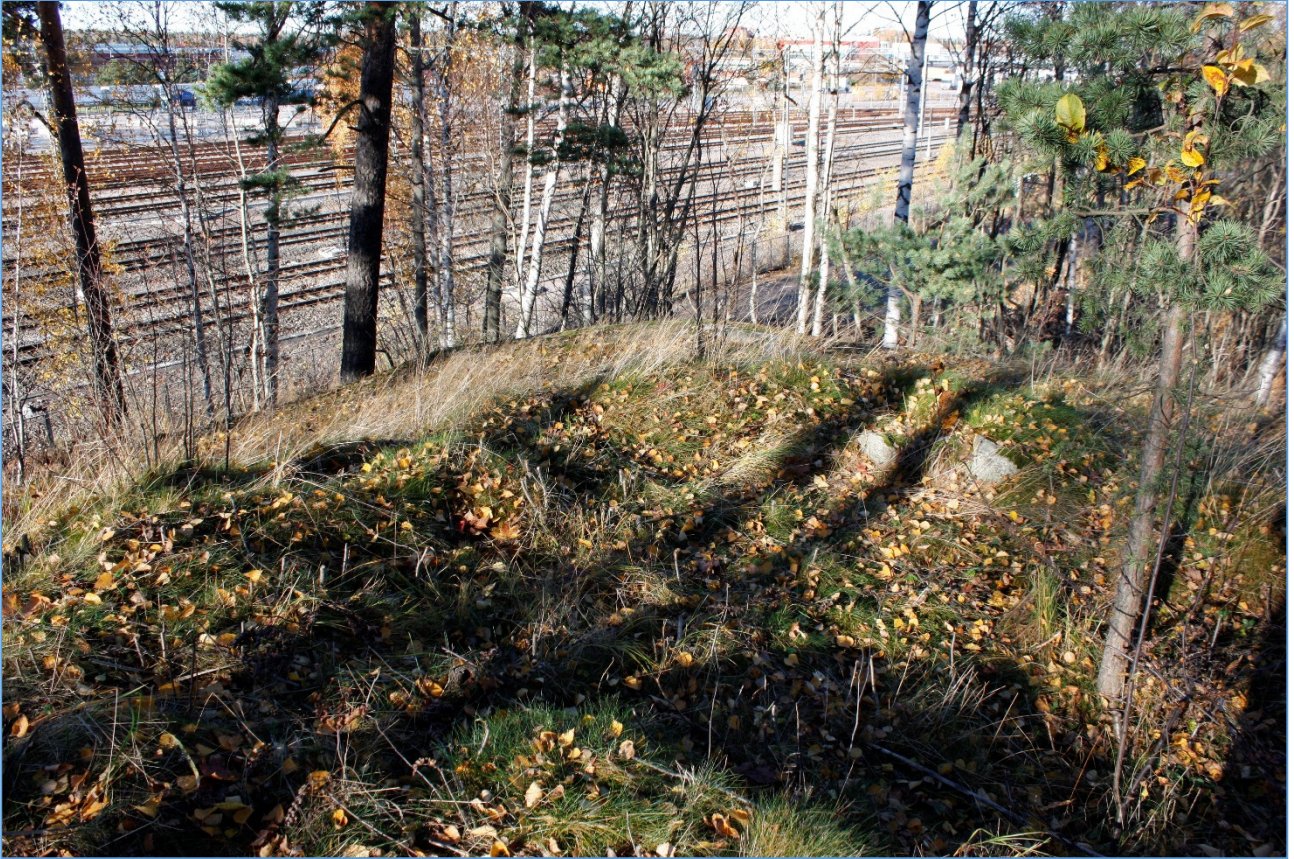
Redutin pohjoiskärjestä on jäljellä kallion reunalla jyrkän mutkan tekevä maasta ja kivistä kasattu valli, jonka pituus on 6 m ja korkeus 0,4–0,5 m. Vallin alaosa on 1,5 m leveä. Valli 2 on ilmeisesti jatkunut kaakkoon, jossa se on yhdistynyt valliin 3. Vallien välistä laskeutuu tällä hetkellä polku alas mäen juurelle. Vallin 2 kiviä on vieritetty alarinteeseen ja polun käyttö on kuluttanut kohdalla olleen rakenteen näkymättömiin.

Kuva 7. Varustuksen 1914:35 valli 2 kaakosta kuvattuna. Kuva: John Lagerstedt 2015, Museovirasto AKDG 4532:4.

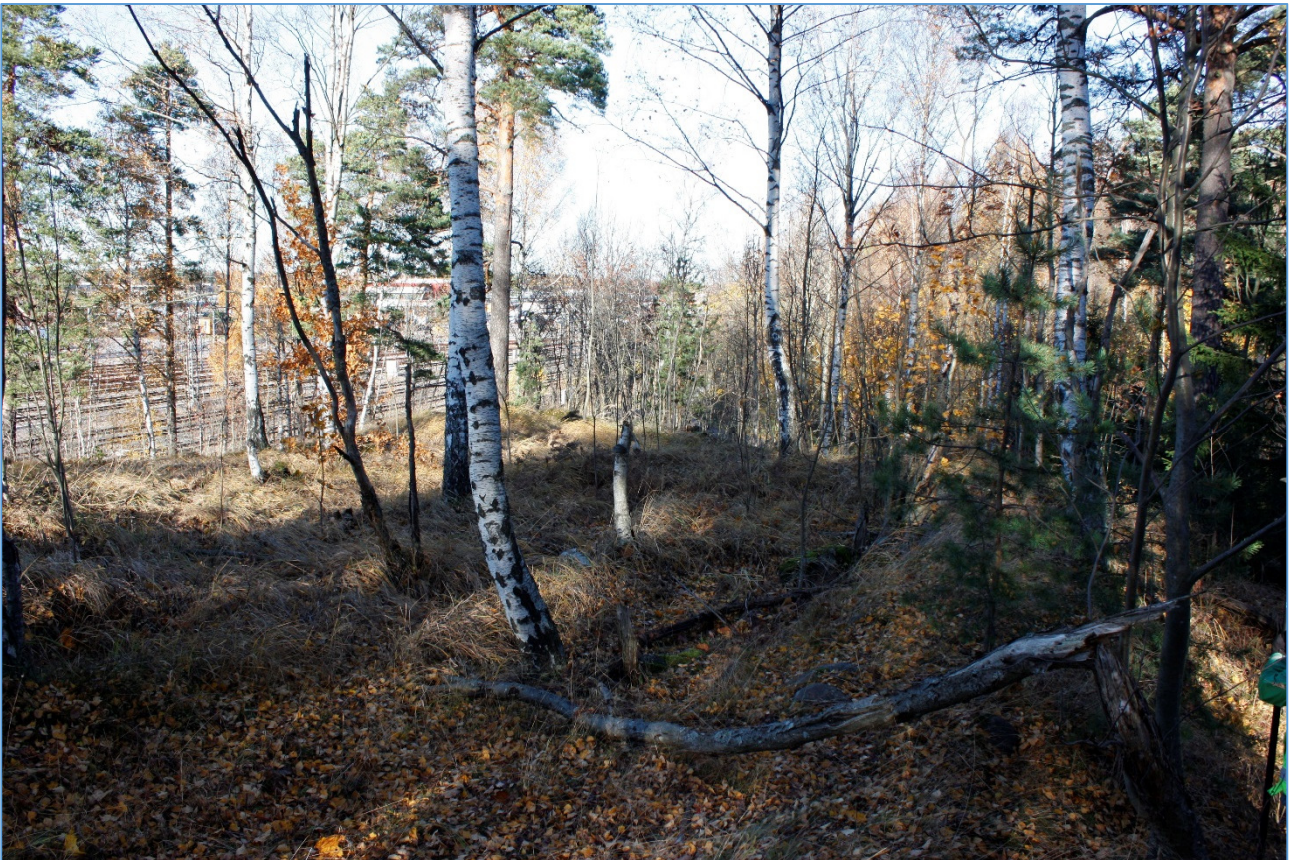
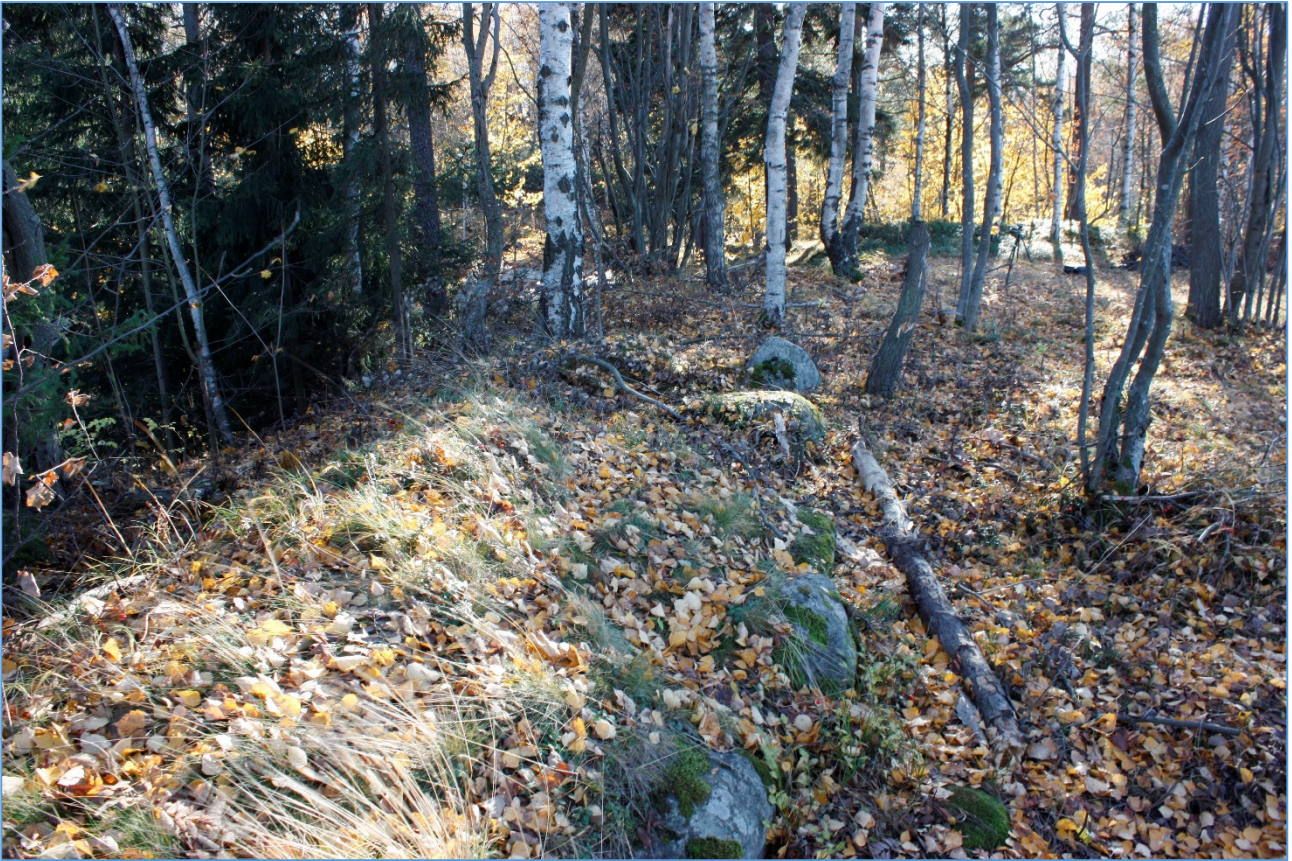
Kallion jyrkästi pengerrytyn itäreunan yläpuolella on suora kivivalli, joka on peitetty maalla. Pohjoiskoillinen–etelälounas -suuntaisen vallin pituus on 46 m ja korkeus 0,7–0,9 m. Vallin leveys on alaosaan 1,5–2,5 m. Vallin rakennustarpeina on käytetty kiviä, joiden keskikoko on 0,8 x 0,5 x 0,4 m. Vallissa ei ole traversseja.

Kuva 8. Varustuksen 1914:35 valli 3 etelän suunnasta kuvattuna. Valli 2 näkyy kuvan keskellä olevien koivujen takana. Kuva: John Lagerstedt 2015, Museovirasto AKDG 4532:9.

Kuva 9. Varustuksen 1914:35 valli 3 pohjoisen suunnasta kuvattuna. Taustalla oikealla valli 4. Kuva: John Lagerstedt 2015, Museovirasto AKDG 4532:6.

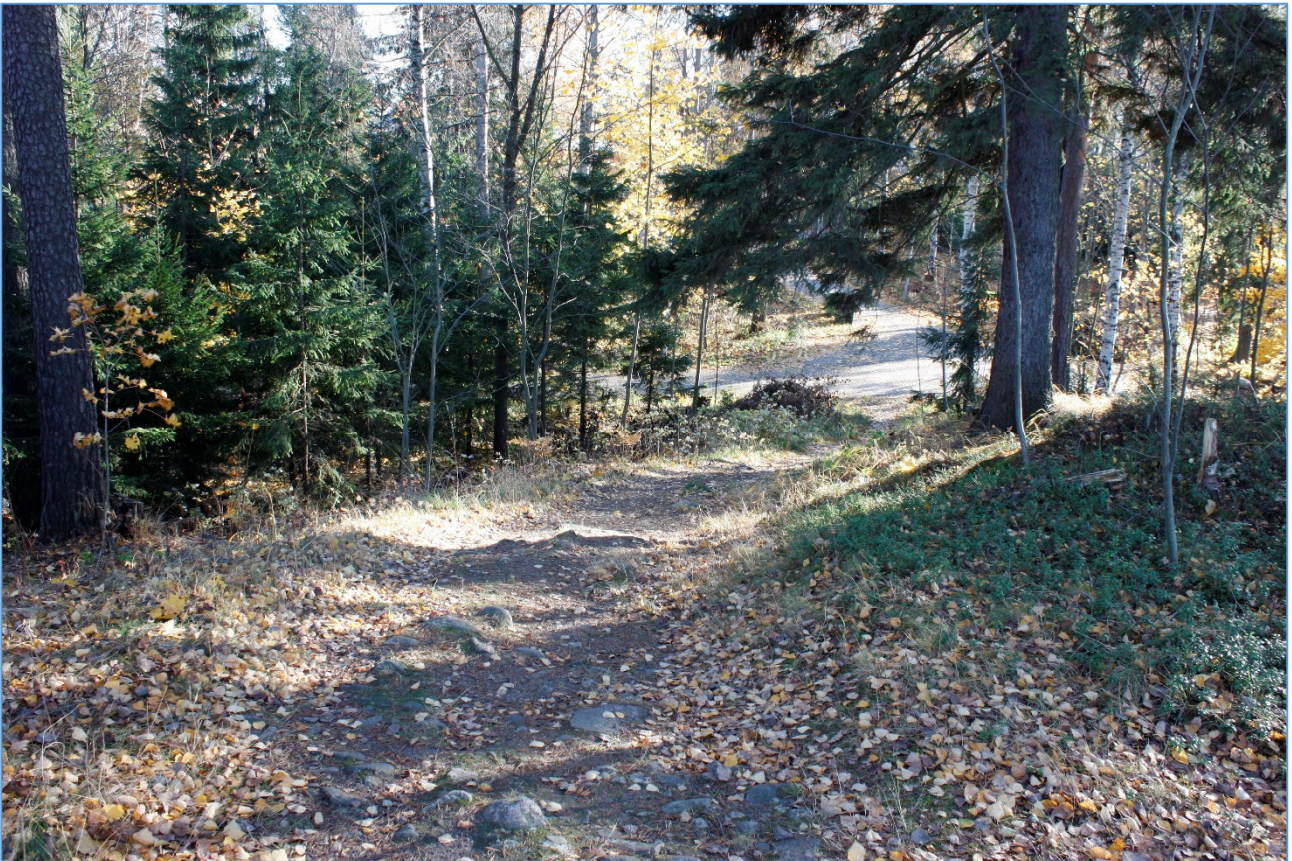
Reduttiin on rakennettu ajan linnoittamistavalle tyypillisesti tie. Se nousee varustukseen kallion kaakkoisnurkan juurelta. Tie leveys on 3 m ja se on rakennettu kookkaan maapenkereen päälle. Tien pinnassa erottuu vaihtelevissa asennoissa olevia kiviä siellä täällä. Tietä ei ole kuitenkaan pinnoitettu kiveämällä sitä säännömukaisesti. Näkyvissä olevat kivet kuuluvat todennäköisemmin tien pengerryksen täyttömassaan.

Kuva 10. Varustukseen 1914:35 johtava tie luoteen suunnasta kuvattuna. Kuva: John Lagerstedt 2015, Museovirasto AKDG 4532:6.

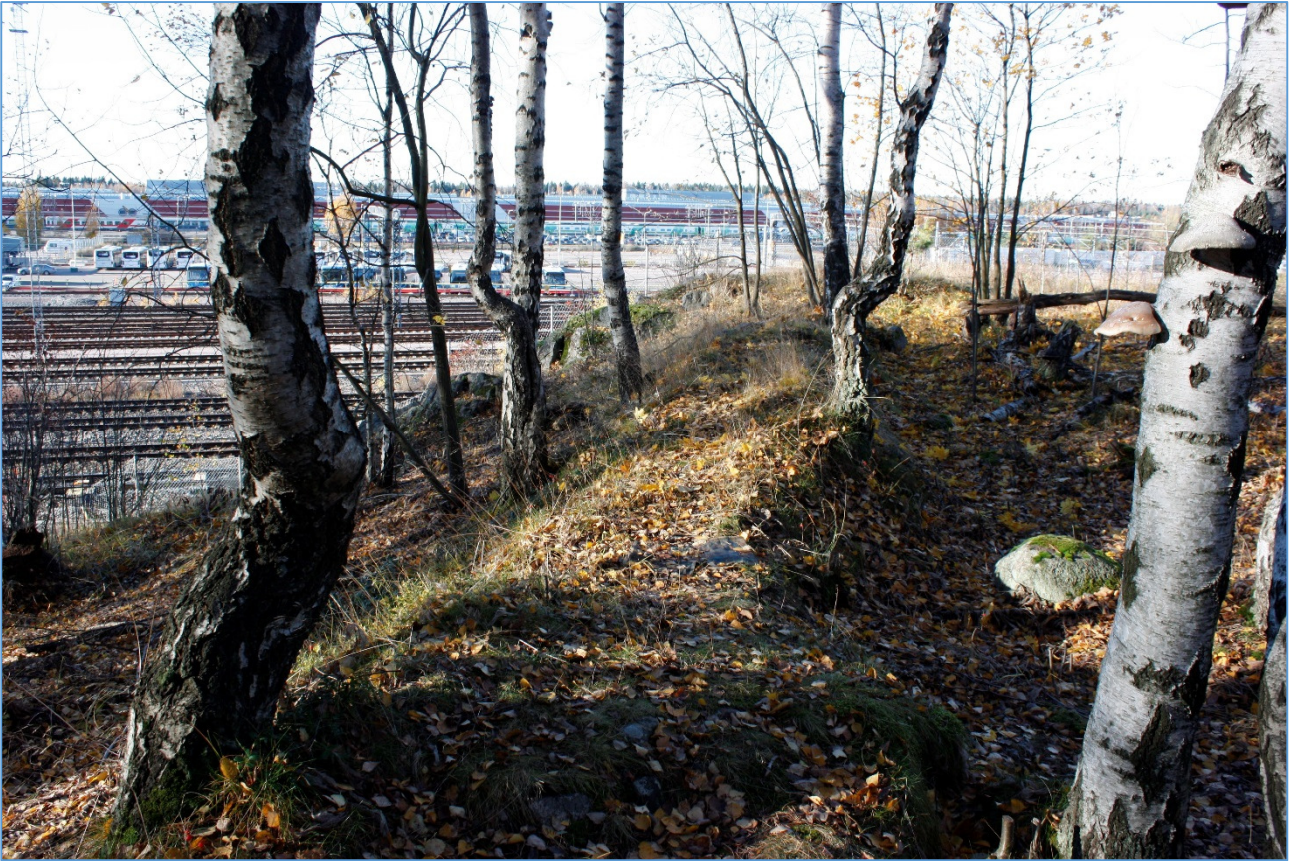
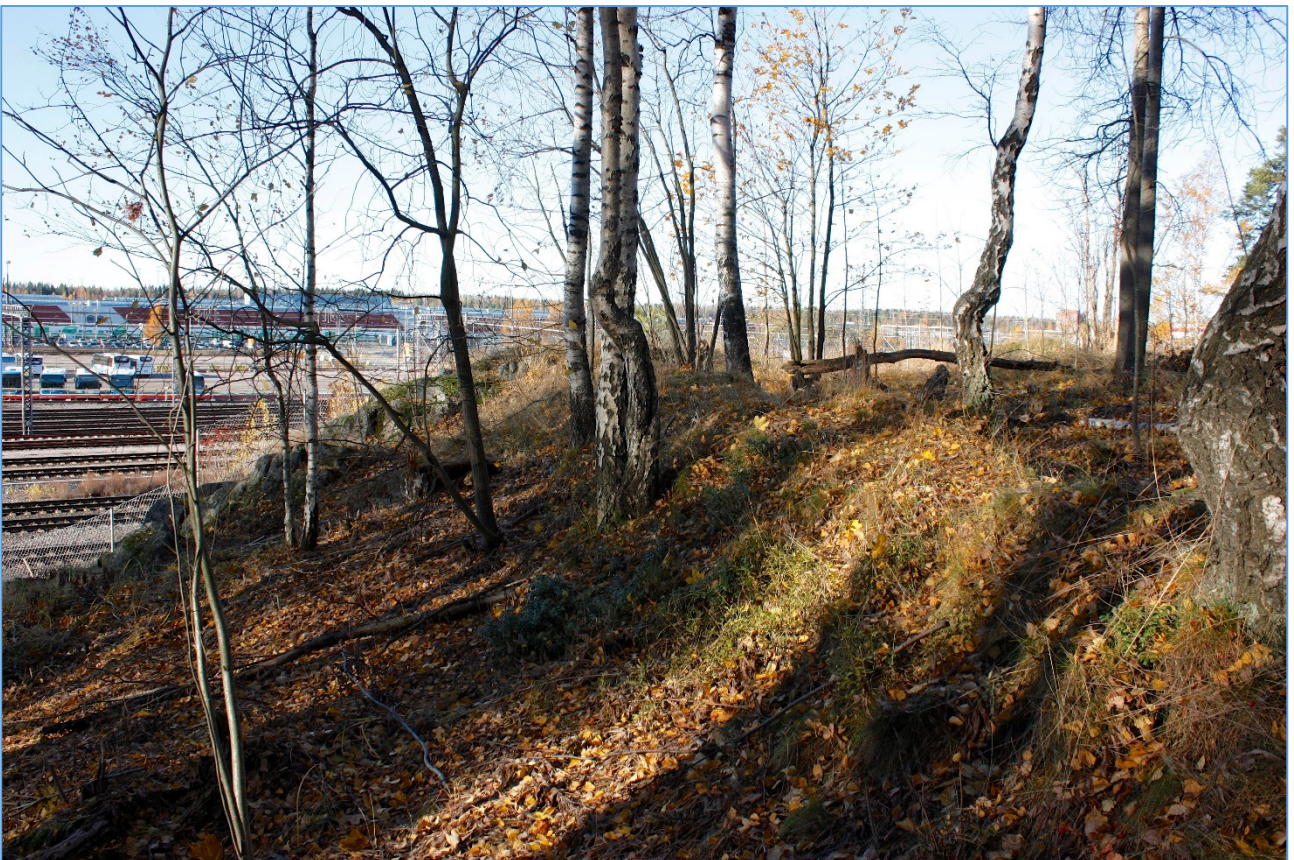
Kallion etelälaidalla on kaakko–luode -suuntainen ampumavalli, joka kääntyy kaakkoispäässään suorakulmaisesti 7 m matkalta koilliseen. Valli on kasattu kivistä, jotka on peitetty maalla. Kokonaispituus on 33 m. Vallin korkeus on 0,8 m ja torjuntasuunnan puolelta mitattuna yli metri. Vallin leveys on alaosastaan 2,5–5 m. Vallien 3 ja 4 väliin on rakennettu tie, joka nousee redutille mäen kaakkoisnurkalta. Vallin 4 luoteispää on tuhoutunut, kun rautatiealueen laajentamisen yhteydessä tehdyissä louhinnoissa on kallion pinnalta poistettu kaikki maa-ainekset.

Kuva 11. Varustuksen 1914:35 vallin 4 yläosa idän suunnasta kuvattuna. Kuva: John Lagerstedt 2015, Museovirasto AKDG 4532:11.

Kuva 12. Varustuksen 1914:35 vallin 4 torjuntasuunnan puoleinen rinne idän suunnasta kuvattuna. Kuva: John Lagerstedt 2015, Museovirasto AKDG 4532:12.

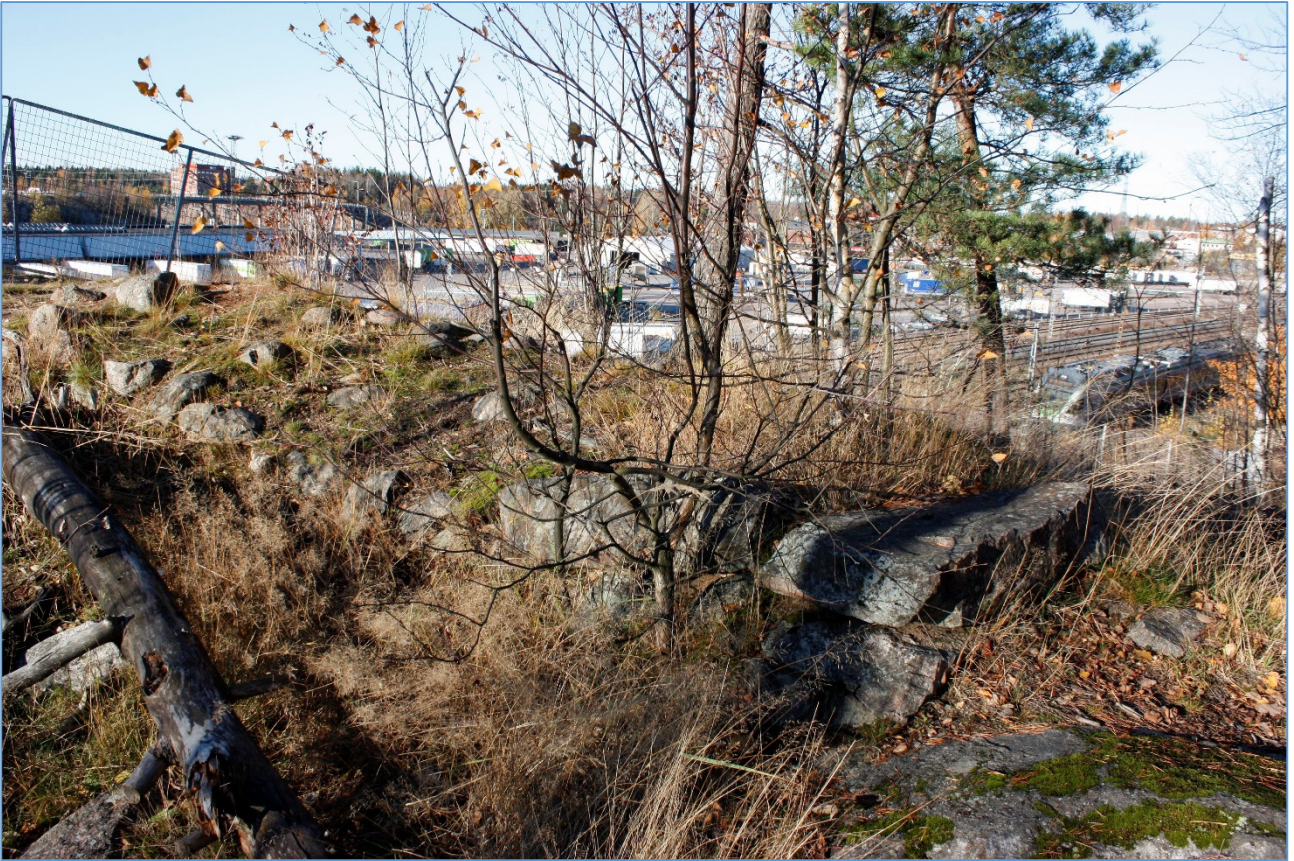
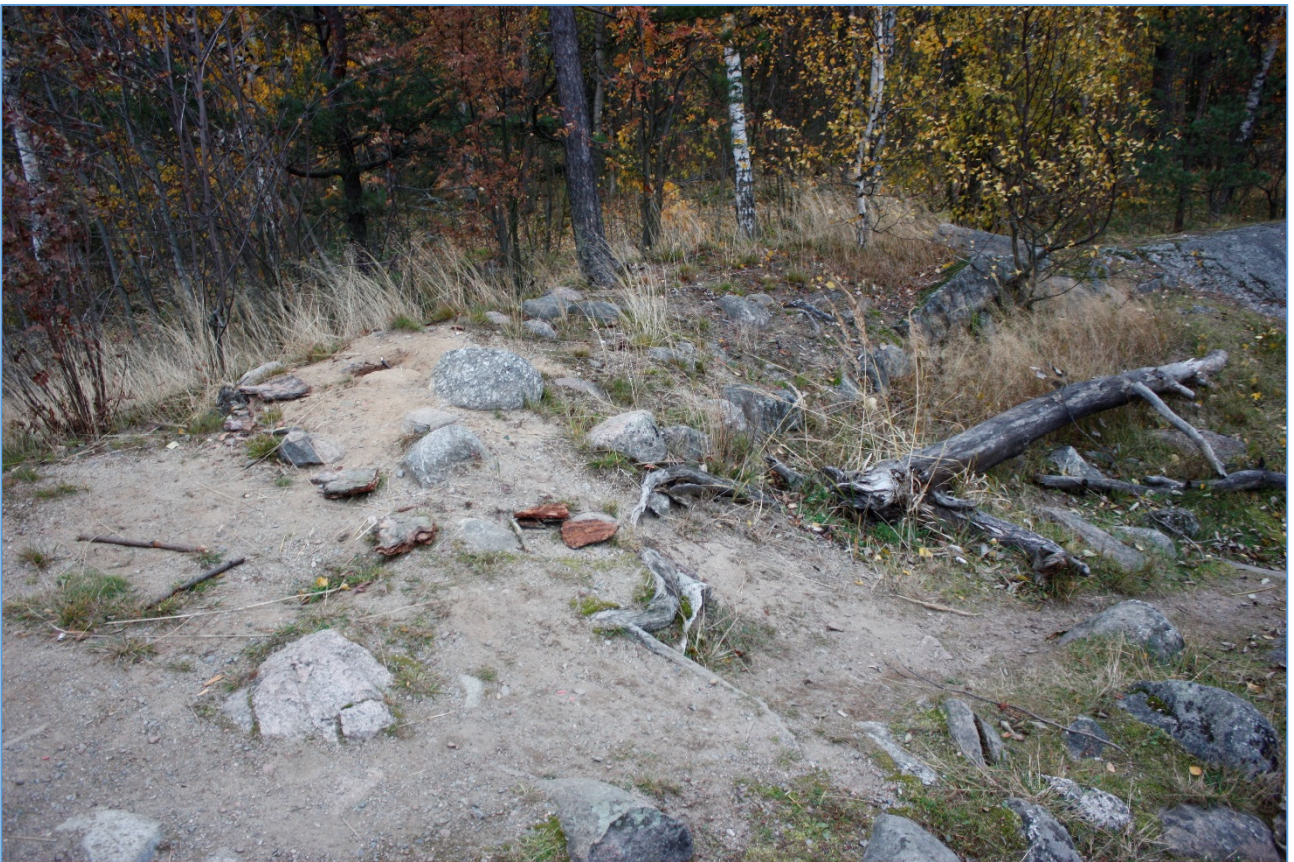
Kallion päällä on ampumavallin katkelma. Vallissa olleet hiekka ja maa-ainekset ovat suurimmaksi osaksi valuneet pois rakenteen päältä paljasten sen sisällä olleen kylmämuuratun kivivallin, jossa on havaittavissa 2–3 kivikerrosta. Työstettyjen- ja luonnon muovaamien kivien välissä on vielä maata ja hiekkaa. Valli on hiekan kaarevan muotoinen ja itä–länsi -suuntainen. Kokonaispituus on 8,5 m ja korkeus 0,5–0,7 m. Vallin alaosan leveys on 3–5 m ja yläosan 1,5 m. Leveimmässä kohdassa saattaa olla jäännös vallin suojan puolella olleesta traverssista.

Vallin länsipää on tuhoutunut, kun kallion pinnalta on poistettu kaikki maa-ainekset louhittaessa rautatiealueelle lisää tilaa. Valli on jatkunut itään päin ilmeisesti luonnollisena kallion reunana, jonka päältä ei nykyään erotu maarakenteita tai hiekkaa.

Kuva 13 Varustuksen 1914:35a valli 5 idän suunnasta kuvattuna. Kuva: John Lagerstedt 2015, Museovirasto AKDG 4532:18.

Kuva 14. Varustuksen 1914:35a valli 5 lounaan suunnasta kuvattuna. Kuva: John Lagerstedt 2015, Museovirasto AKDG 4532:19.

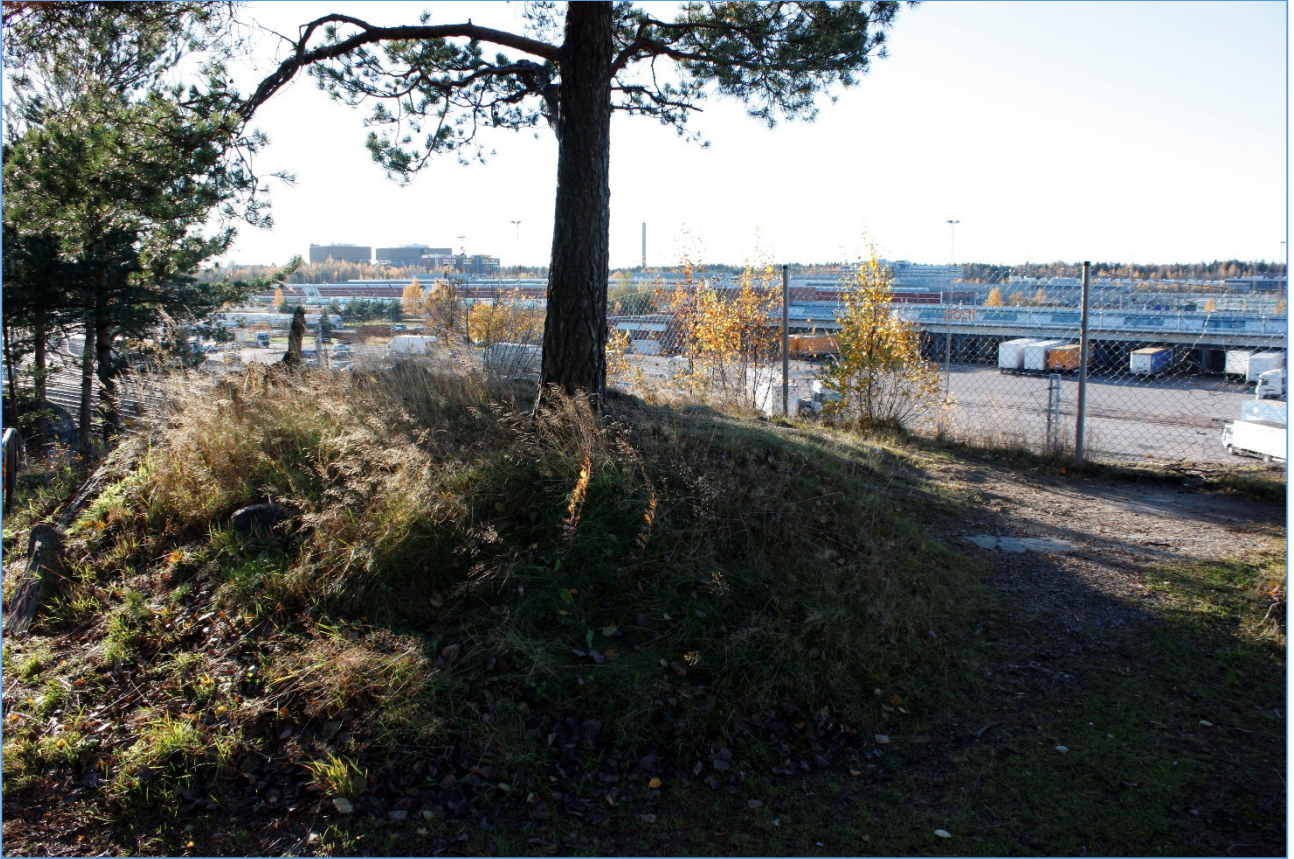
Kallion päällä oleva epämääräinen hiekkakasa, jonka seassa on kiviä. Kumpu on ilmeisesti jäännös hajonneesta ampumavallista. Sen koko on 10 x 5 m ja korkeus 0,6 m. Kummun länsipuolelta on kallion pinnasta poistettu kaikki maa-ainekset kalliota louhittaessa ja itäpuolelle on rakennettu asfaltoitu kevyen liikenteen väylä.

Kuva 15. Varustuksen 1914:35a vallin 6 jäännökset kaakosta kuvattuna. Kuva: John Lagerstedt 2015, Museovirasto AKDG 4532:20.

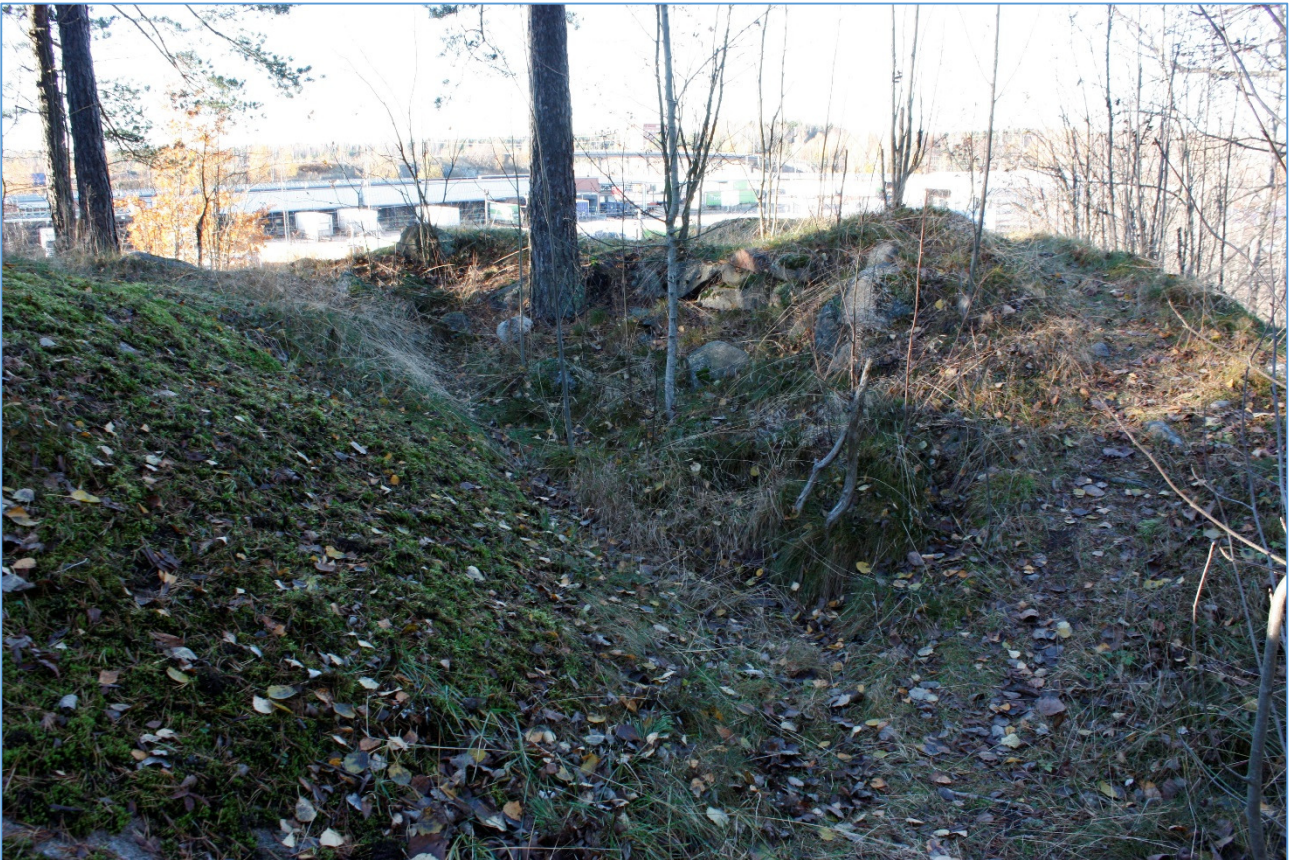
Kuva 16. Varustuksen 1914:35b valli idän suunnasta kuvattuna. Kuva: John Lagerstedt 2015, Museovirasto AKDG 4532:23.

Jyrkän luonnon muovaaman kalliorinteen reunalle on rakennettu ampumavalli latomalla kiviä muuriksi, joka on peitetty maalla ja hiekalla. Valli kääntyy länsipäässään suorakulmaisesti kallion kylkeen. Sen kokonaispituus on 13 m. Vallin leveys on alaosastaan 3,5–4 m ja yläosasta 1,8–2 m. Kiviä on jäljellä ladottuna kolme kerrosta päällekkäin. Aseman selkäsuojana toimii luonnon muovaama kallioseinä. Valli on säilynyt kokonaisuudessaan mutta sen ylimmät kivet ovat vierineet alas ja vallia päällä ollut maa-aines ja hiekka ovat valuneet osittain pois.
