VAASAN MANSIKKASAAREN YMPÄRISTÖN

Arkeologinen vedenalaisinventointi

Vesilahdella 27.11.2015

Eveliina Salo
Maija Huttunen
Ville Peltokorpi
Pintafilmi Oy

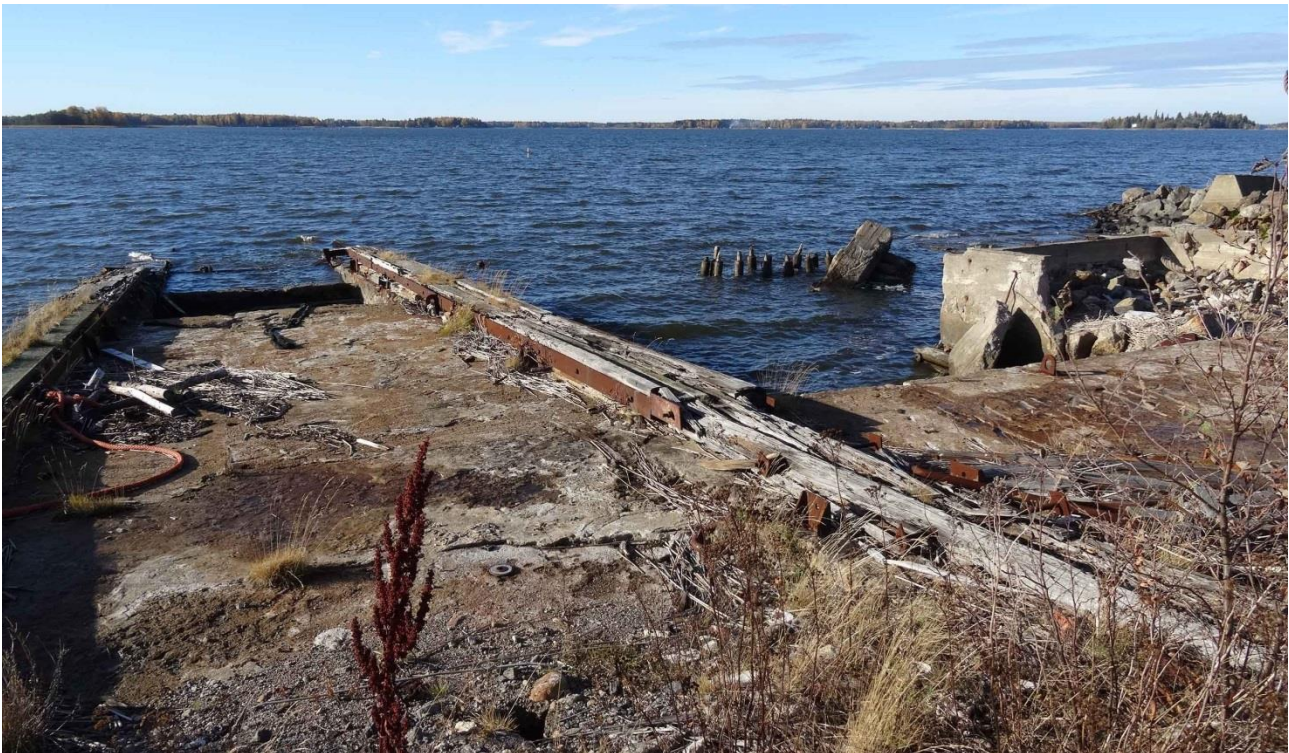
Vaasan kaupungin kuntatekniikka on räjäyttänyt merestä käytöstä poistettuja laiturirakenteita telakan edustalla (kuva 4). Vanhat ruosteiset työlautat, uponneet purjealukset ja laiturin betoniarkunjänteet on poistettu vuonna 2012. Mansikkasaaren maaperää on tutkittu 1990-luvun puolivälissä ja vuonna 2014. Saaren pilaantuneita maa-alueita on vaihdettu vuosina 2003-2004.¹

Kuva 4. Telakan ranta-alue on täynnä osittain purettuja betonirakenteita. Kuvaussuunta on luoteeseen.

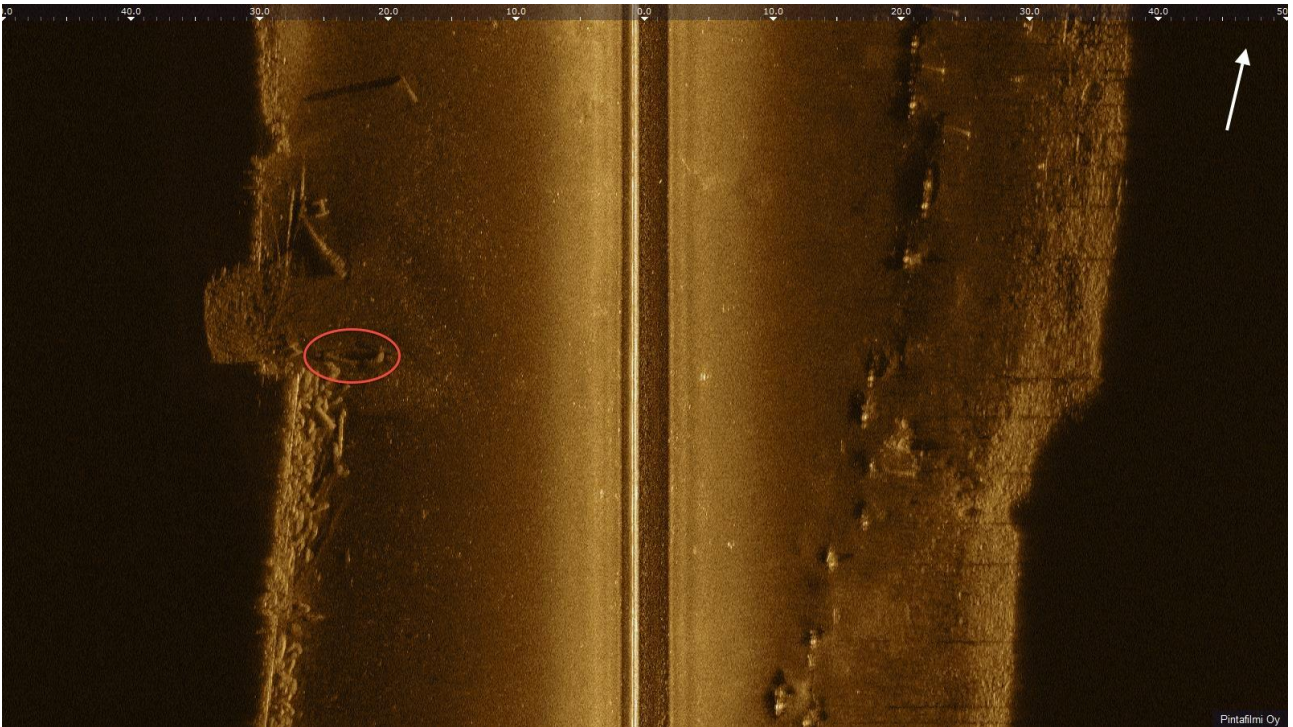
Kohde 1. on puisen soutuveneiden hylky, joka sijaitsee Mansikkasaaren makasiinin koilliskulman edustalla 2,5 metrin syvyydessä (kuva 10). Vene makaa kōllillä, mutta hieman oikealle kyljelleen kääntyneenä. Vene on kooltaan noin 4,5 x 1,6 metriä. Se on limisaumainen ja tasaperäinen. Siinä on painokaaret. Vene on moderni soutuvene, eikä se edellytä jatkotutkimuksia. Koordinaatit: WGS84: 63°6.359' N, 21°35.098' E, TM35: 7008917 N, 226950 E.

Kuva 10. Viistokaikuluotauskuva kohteesta 1. Puinen veneen hylky makaa pohjassa Mansikkasaaren makasiinin edustalla.

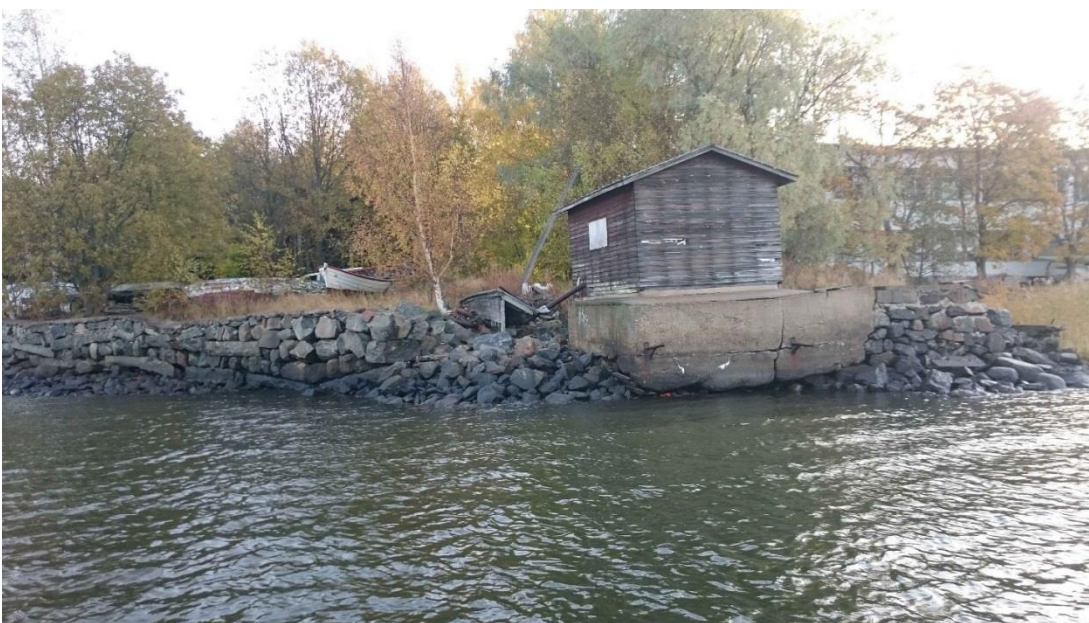
Kohde 2. on puutavaraa Palosaaren rannassa sijaitsevan betonisen laiturin edustalla (kuvat 11 ja 12). Jätteet sijaitsevat noin kolmen metrin syvyydessä. Puu- ja muuta tavaraa on pohjassa levinneenä noin 30 x 8 metrin alueelle. Oletettavasti kyseessä on laiturin perustukset ja kansirakenteet, jotka ovat romahtaneet tai hajotettu pohjaan. Pohjassa havaittiin sokin sokin tukkeja ja lankkuja sekä autonrenkaita. Minkäänlaisia viitteitä hyllyn osista ei havaittu. Ilmakuvasssa vuodelta 1954 (kuva 9) näkyy vaalea alue veden päällä juuri tässä sijainnissa, mikä tukee tulkintaa laituriinjänteistä. Koordinaatit: WGS84: 63°6.505' N, 21°34.943' E, TM35: 7009199 N, 226843 E.

Kuva 11. Kohde 2 sijaitsee betoniperustuksen edustalla. Pohjassa havaittiin tukkeja ja lankkuja sekä autonrenkaita.

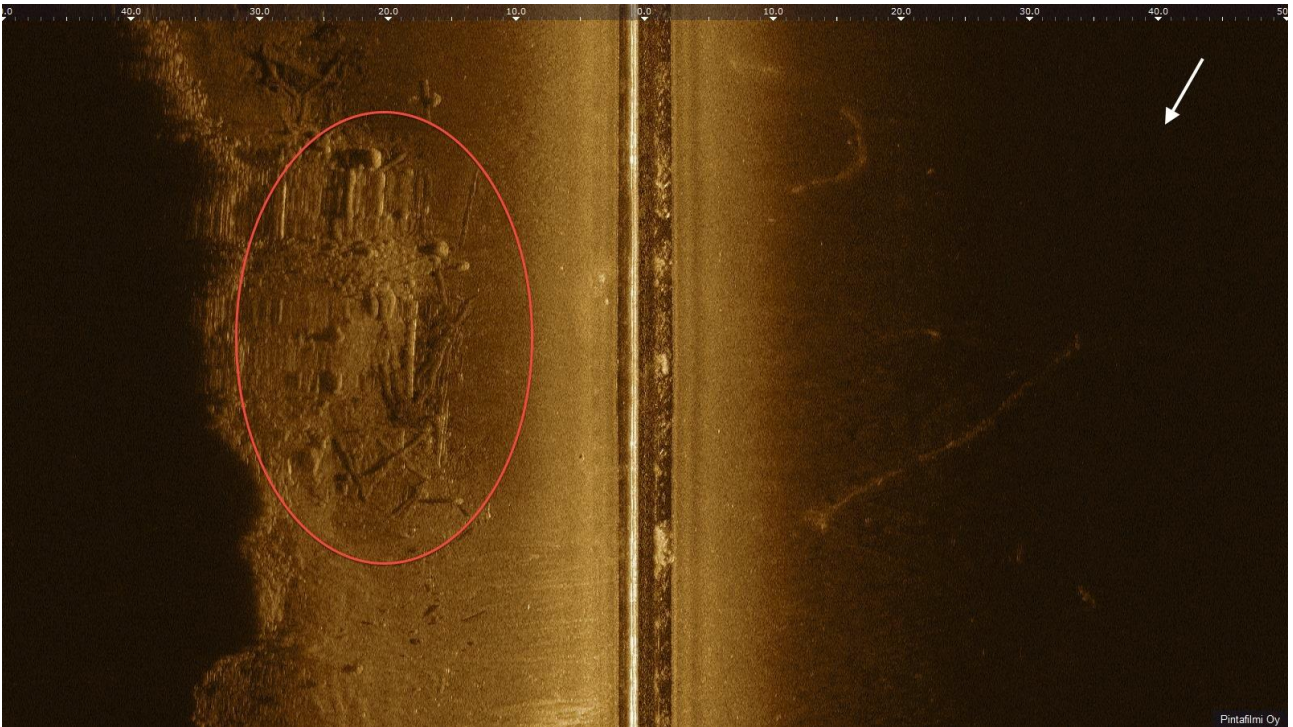
Kuva 12. Viistokaikuluotauskuvat kohteesta 2. Palosaaren rannalla betonilaiturin edustalla on puutavaraa ja autonrenkaita pohjassa.

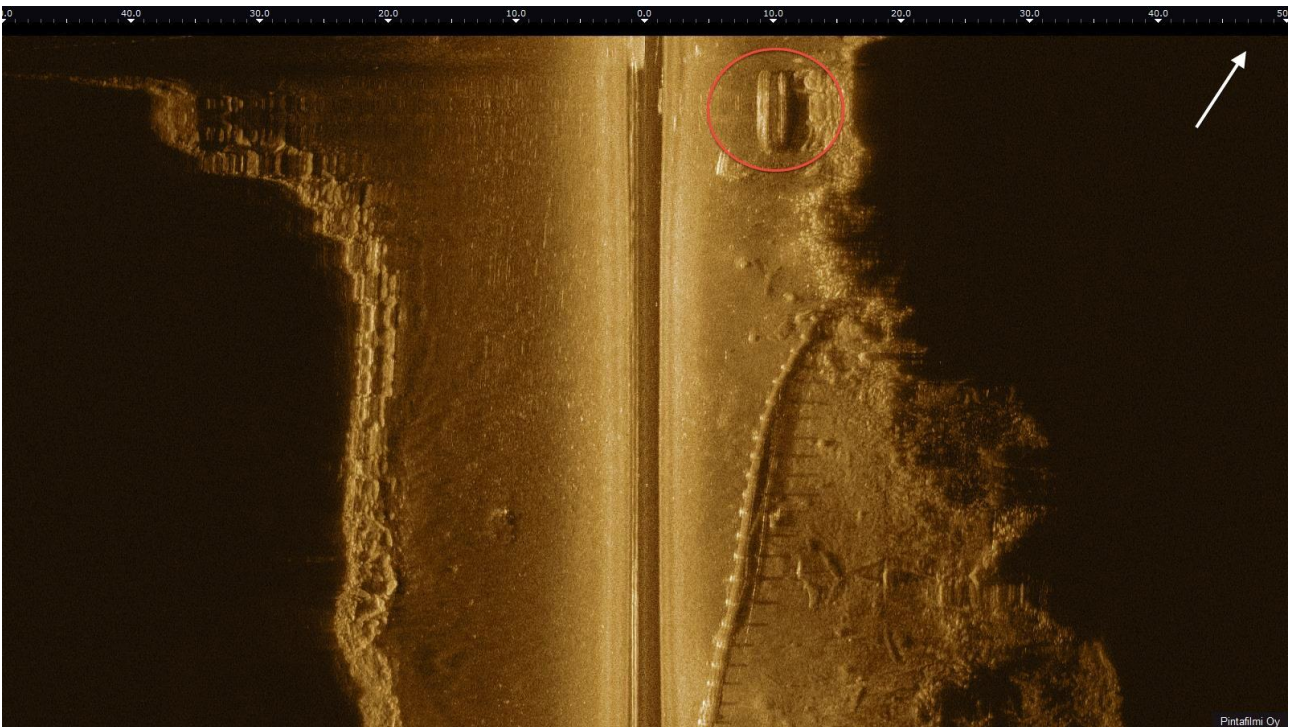
Kohde 3. on veneen hylky (kuva 13). Se sijaitsee Palosaaren aallonmurtajien sisällä olevassa satamapoukamassa aivan rannan tuntumassa noin kahden metrin syvyydessä. Kyseessä on ylösalaisin pohjassa makaavan moottoriveneen hylky. Hylky on kooltaan noin 3,2 x 2,1 metriä. Koordinaatit: WGS84 63°06.590' N, 21°34.959' E, TM35 7009355 N, 226870 E

Kuva 13. Viistokaikuluotauskuvat kohteesta 3. Lasikuituveneen hylky Palosaaren aallonmurtajien suojaamassa poukamassa. Kuvassa hyllyn alapuolella kulkee putkilinjaus.

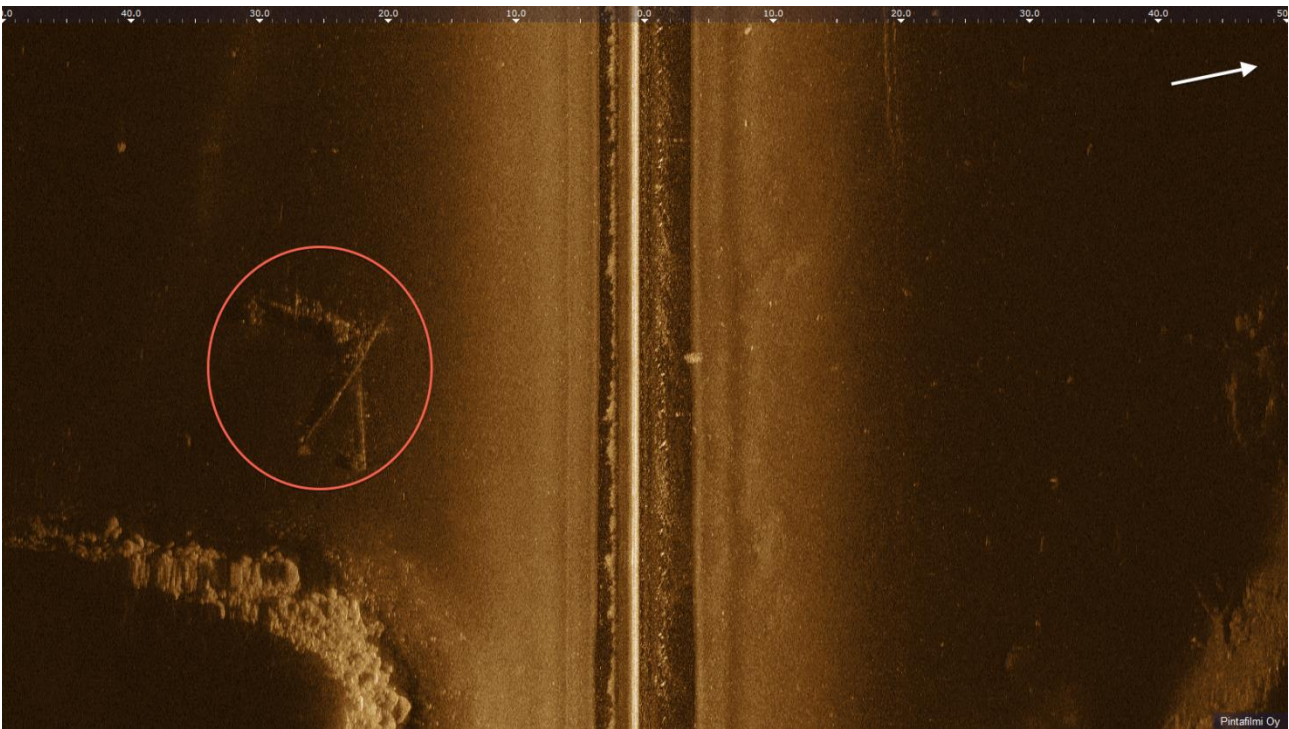
Kohde 4. on modernin laiturin jäänteet Pikisaaren aallonmurtajan edustalla, noin 4,3 metrin syvyydessä (kuva 14). Pohjassa havaittiin viistokaikuluotauksessa pohjanmyötäiset pitkänomaiset anomaliat, jotka todettiin kuvamateriaalista puutolpiksi. Tolpat makaavat ristissä päällekkäin pohjassa. Ne ovat molemmat noin 12 metriä pitkät. Materiaali on mahdollisesti painekyllästettyä puuta. Toisen paalun edustalla on rivissä ainakin kolme kuorma-auton rengasta ja jonkinlainen rautatanko. Paalun ylitse kulkee myös muovi- tai metalliputkea. Kyseessä on todennäköisimmin suurehkon laiturin etureuna, jossa on renkaita törmäyssuojana sekä muuta romua. Kyseessä voi olla esimerkiksi alueelta hajotettujen laitureiden jäänteitä. Koordinaatit: WGS84 63°6.313' N, 21°34.797' E, TM35 7008853 N, 226690 E.

Kuva 14. Viistokaikuluotauskuva kohteesta 4. Noin 12 metriä pitkät hirret ja niiden yhteydessä olevat kuorma-autonrenkaat ovat jäänteitä modernista laiturirakenteesta.

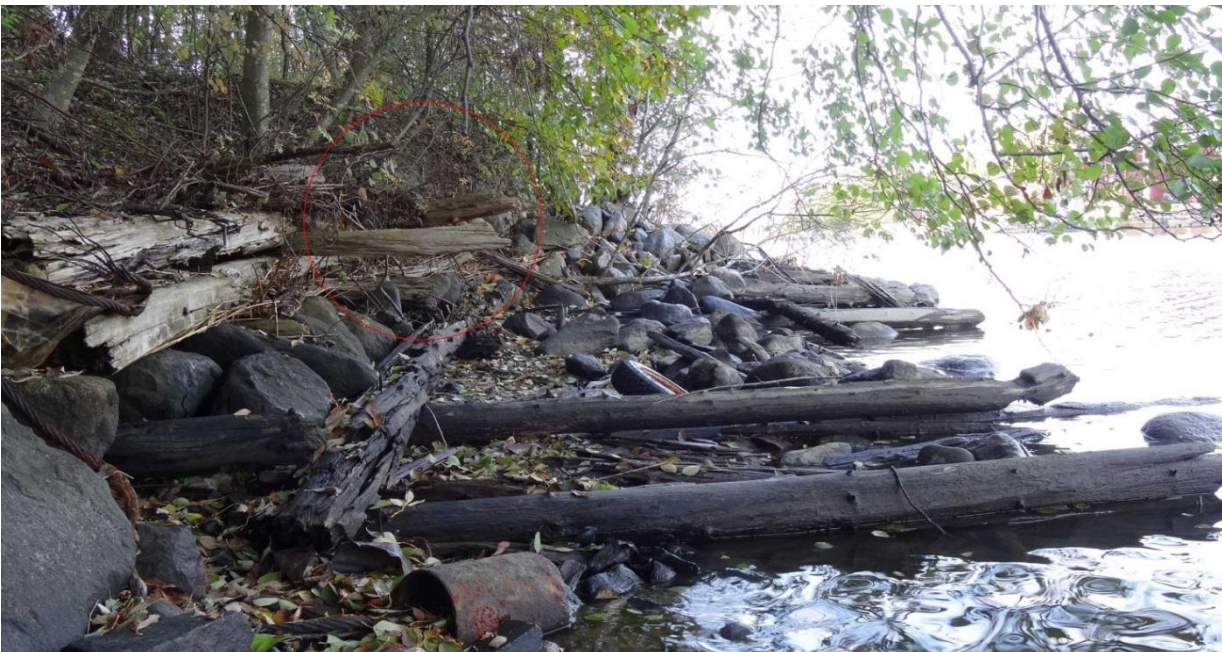
Hirsiarokun edustalla veden syvyys on 2,5 metriä. Hirsiarokku alkaa saaren rantapenkasta kuivalta maalta. Hirret ovat pyöreitä ja veistämättömiä tukkeja. Kuivalla maalla olevat osat ovat erittäin lahot (kuva 27). Hirsiiä on tapitettu toisiinsa puutapeilla maalla olevassa osassa, mutta ei enää syvemmällä vedessä olevissa osissa (kuva 28). Tämä johtunee siitä, että salvokset ovat pysyneet paikoillaan ylempien kerrosten painosta, eikä niitä ole siksi tarvinnut kiinnittää toisiinsa. Näytehirsissä ei havaittu tapituksia. Kaikissa hirsissä sen sijaan oli salvoksenkohtia, joihin ylempät ja alemmat hirret on asetettu. Salvokset ovat pitkänurkka salvoksia eli ns. suorina salvoksia siten, että hirsiiin on kaiverrettu tila ylempälle ja alemmalle hirrelle ja hirsien päät ovat jatkuneet ylittevästä hirrestä. Hirret ovat ajansaotossa purkautuneet salvoksistaan, eikä arkku enää pidä kiviä sisällään.

Kuva 27. Hirsiarokun veden yläpuoliset osat kuvassa vasemmalla ovat kuivuneet ja lahonneet. Ne jatkuvat rantapenkan sisään. Kuvaan on ympyröity penkasta törröttävät hirret. Kuvaussuunta on pohjoiseen.

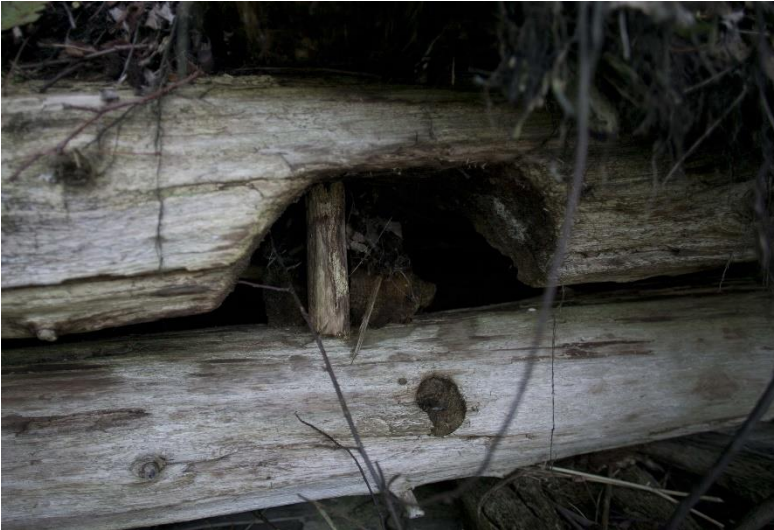
Kuva 28. Hirsiarkun veden yläpuoliset osat rantapenkereessä ovat kuivuneet ja lahonneet. Hirsiä on tapitettu kiinni toisiinsa salvosten kohdilta puutapein. Kuvaussuunta on luoteeseen.

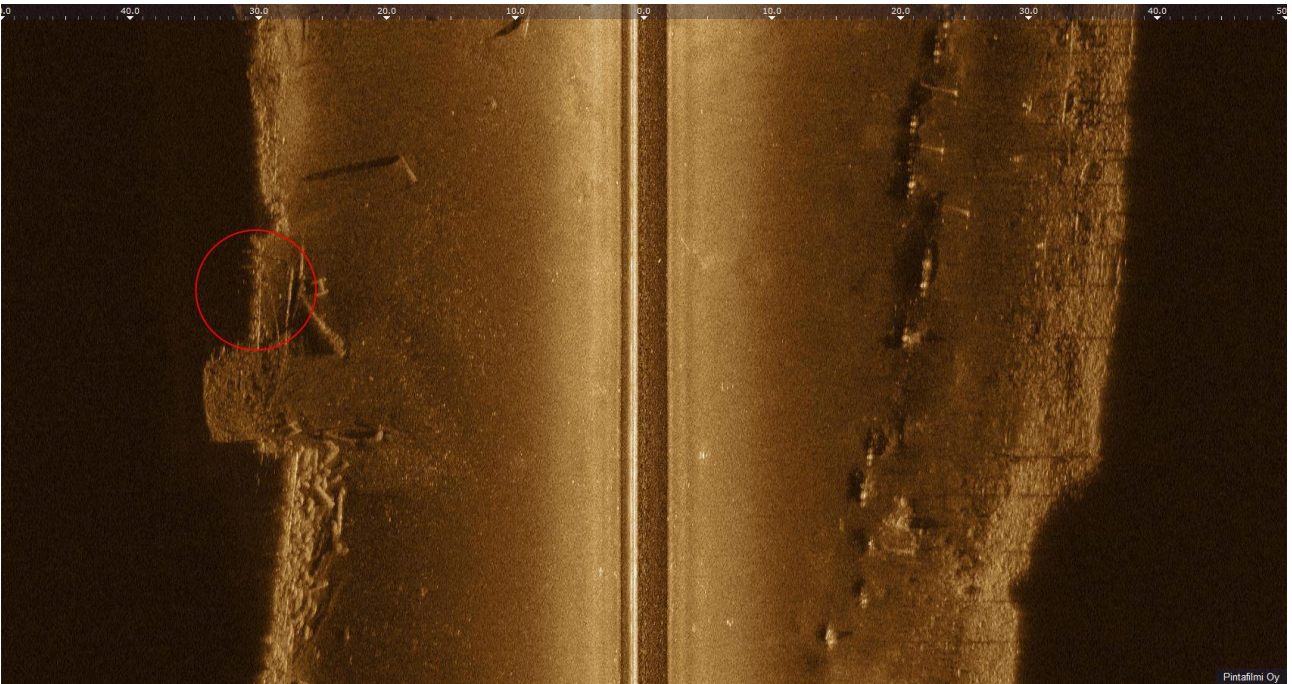
Kuva 29. Arkku, josta näytteet otettiin on ympyröity kuvaan punaisella. Hirsiarkun edustalla on siitä irronneita hirsiiä pohjassa. Vedenalaiset osat vaikuttavat suhteellisen hyväkuntoisilta. Kuvan suunta on pohjoiseen.

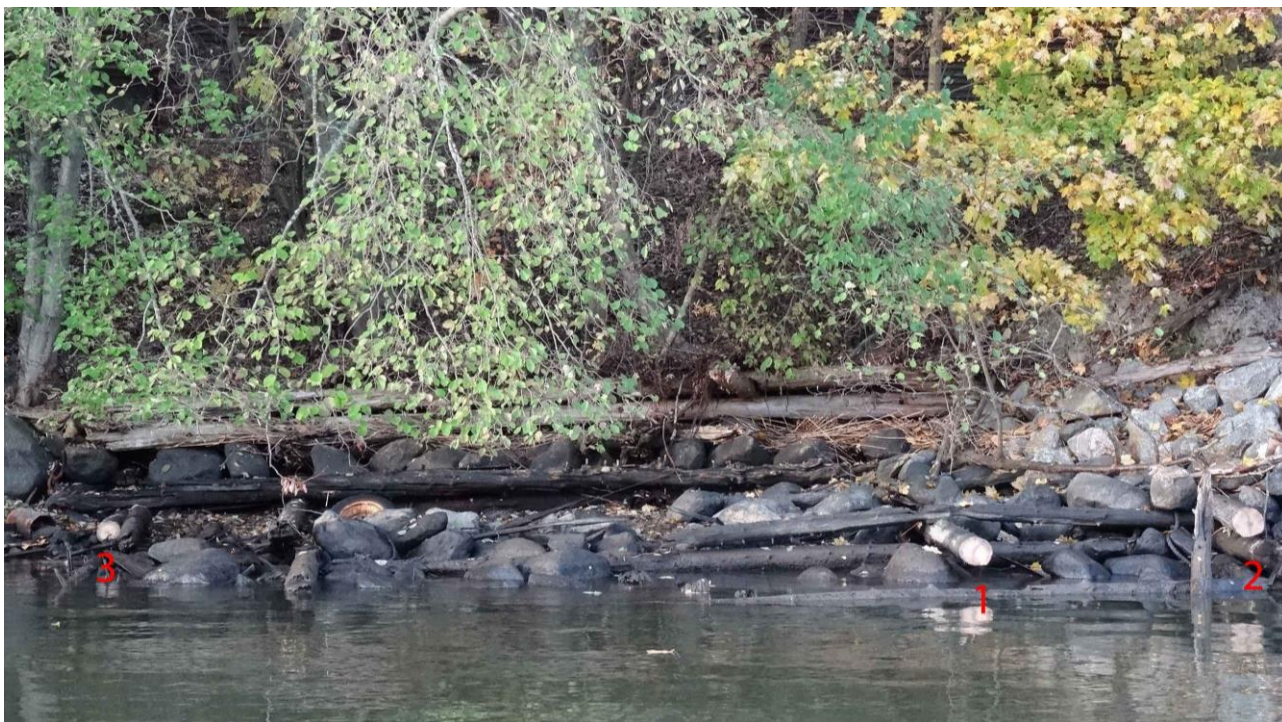
Kuva 36. Hirsiarkkurakenne näytteenoton jälkeen. Näytteiden paikat on numeroitu kuvaan punaisella. Arkku jatkuu rantapenkan sisään ja vesirajan yläpuolella hirret ovat kuivuneita ja lahonneita. Kuvaussuunta on länteen.
