HELSINKI, Tukikohta VI:7 ja 8
Kontula
Kartoitus 2015
 M. Heikkinen

Yleiskartta 1. Tukikohta VI:7-8. Osia asemien 7 ja 8 kallioon louhituista ja maahan kaivetuista haudoista. Karttapohjana vuoden 2013 tilanne. Mk 1:500.

HELSINGIN KAUPUNGINMUSEO,
 KULTTUURIYMPÄRISTÖ, ARKEOLOGIA

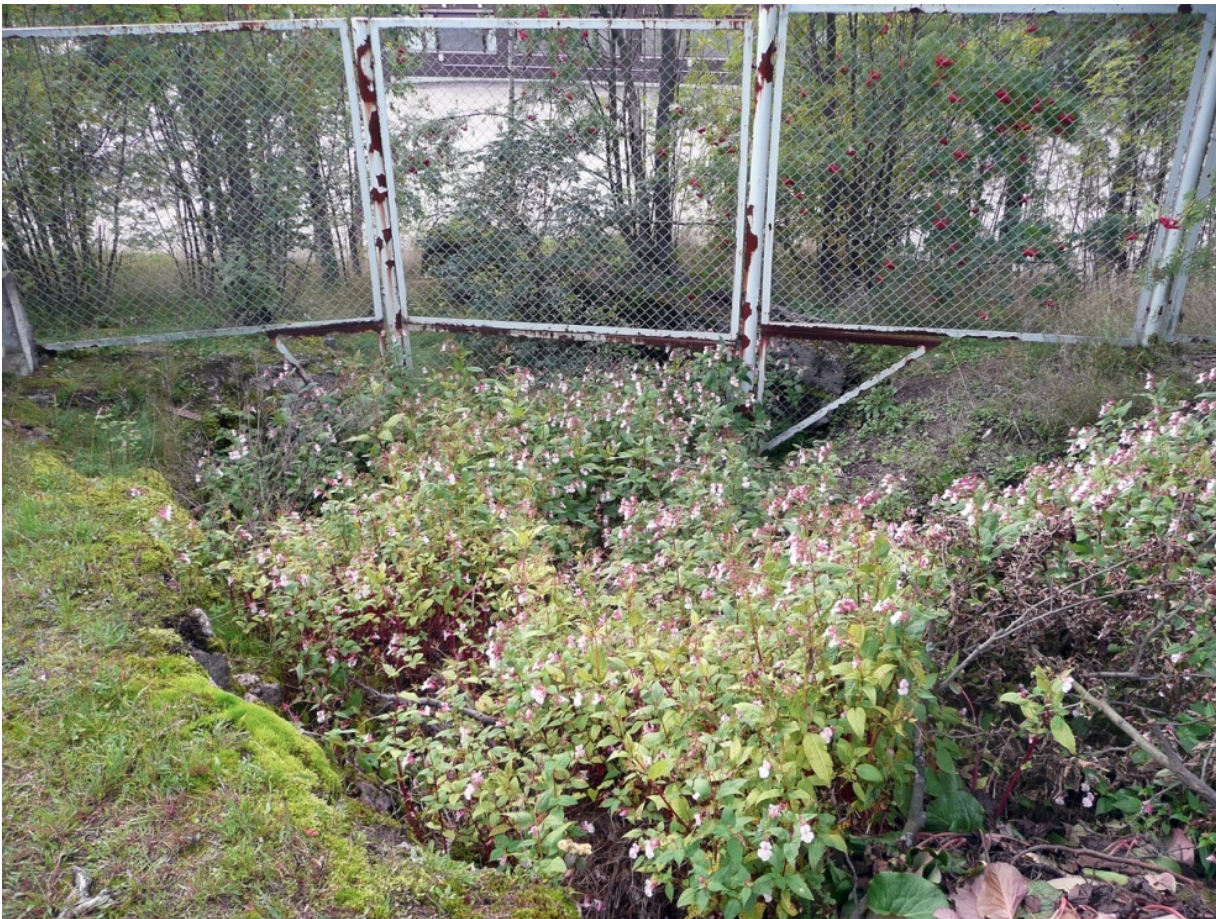
Kuva 1. Asema 8. Aseman kallioon louhitun ja betonoidun länsiosan länsipää haudan mutkan ja lämpövoimalan aidan kohdalla vuonna 2008. Aidan takana näkyy lämpövoimalan tontilla betonoitu rintasuojaja, jota Sirkku Laineen vuoden 1996 kartoituksessa ei oltu havaittu ja jota ei oltu siten liitetty sm-alueeseen. Kuvaussuunta WSW. 11.9.2008.

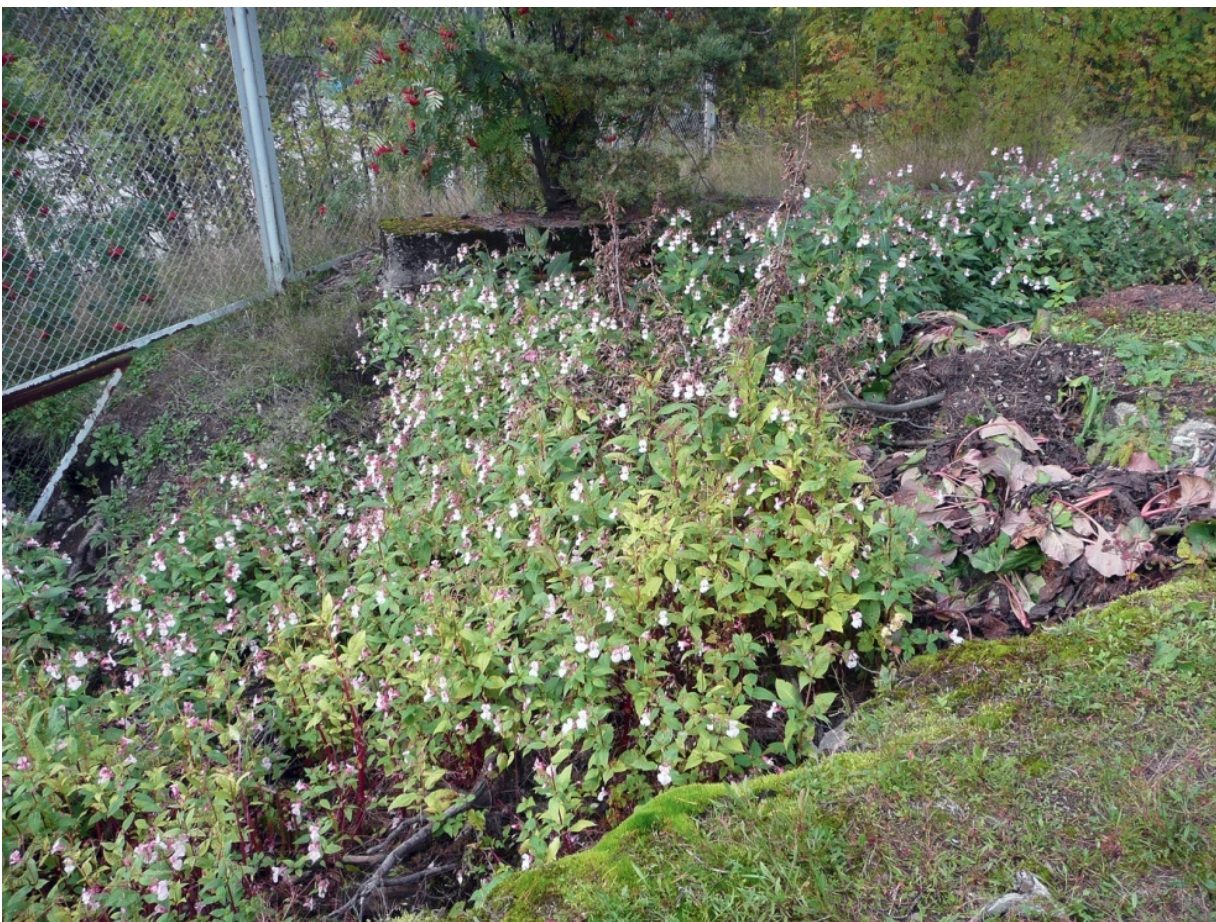
Kuva 2. Asema 8. Edellinen kohta vuonna 2008. Betonoitu hauta oli täytetty erilaisilla jätteillä ja pientalotonteilta tuoduilla puutarhajätteillä. Edessä on haudan mutka, joka on ilmeisesti Laineen rakentamattomaksi kuopaksi (nro 2) merkitsemä kohta. Kuvaussuunta N. 11.9.2008.

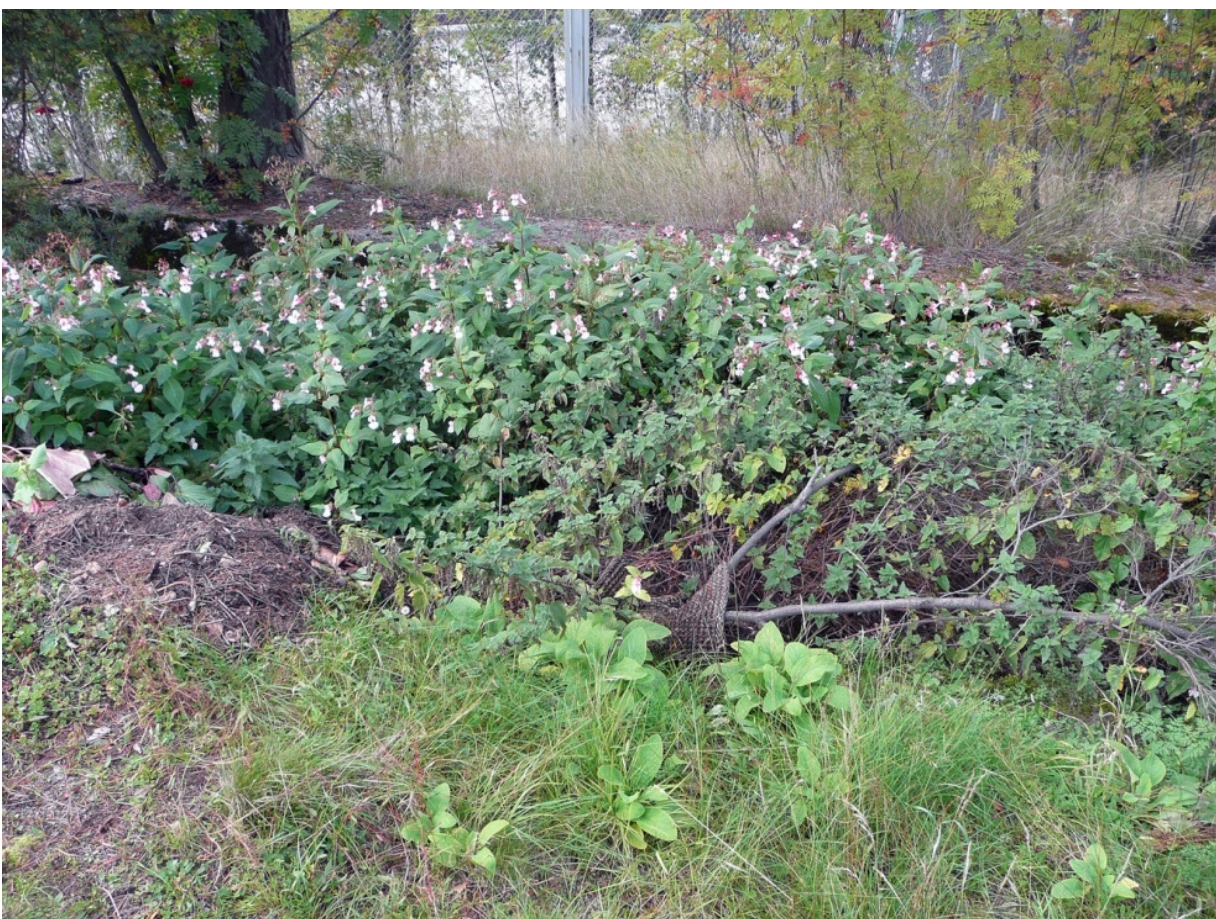
Kuva 3. Asema 8. Haudan länsiosan keskikohta vuonna 2008. Puskién takana on esillä vain betoninen rintasuojan yläosa. Kuvaussuunta NW. 11.9.2008.

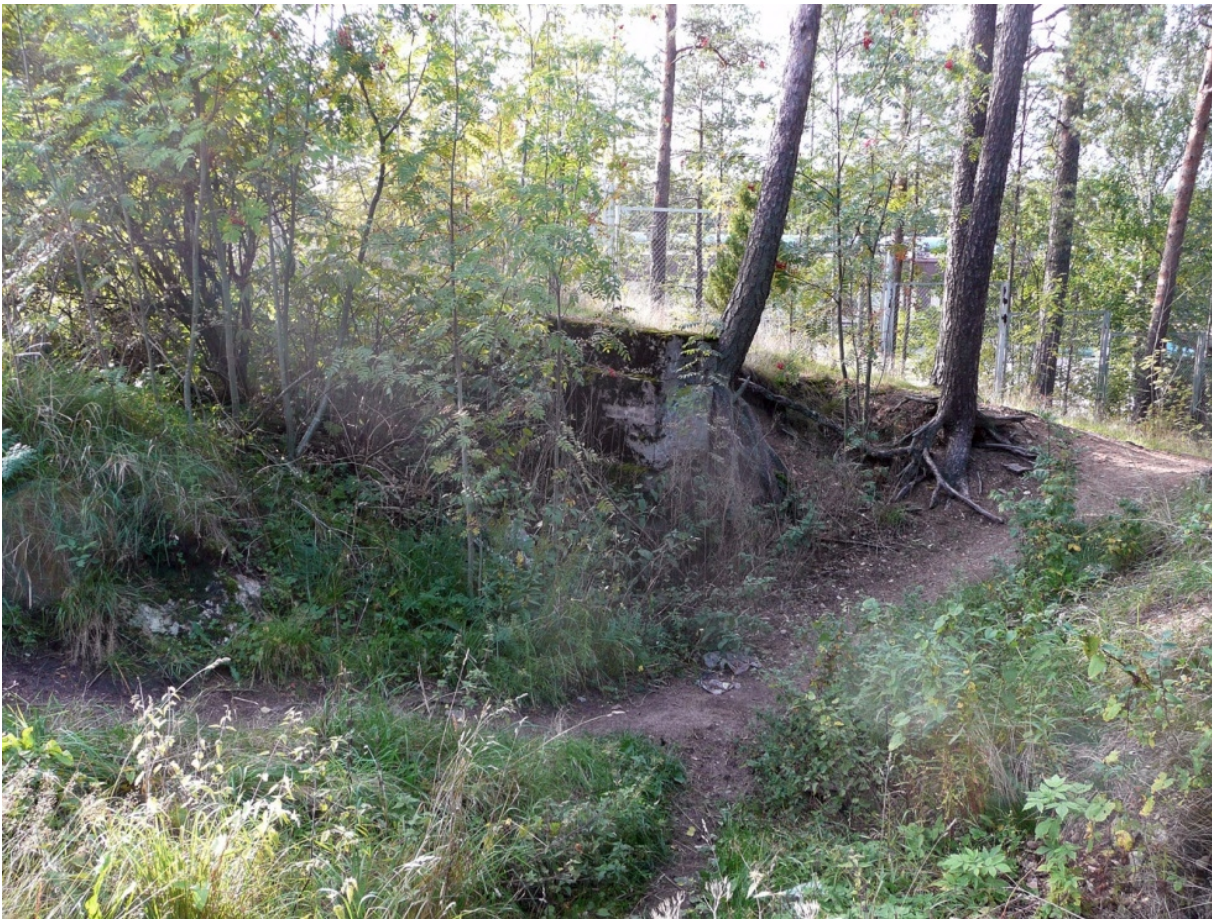
Kuva 4. Asema 8. Haudan länsiosan itäpää polun kohdalla vuonna. Kuvan vasempaan reunaan on Laineen kartoituksessa merkitty rakentamaton kuoppa. Kuvaussuunta NW. 11.9.2008.

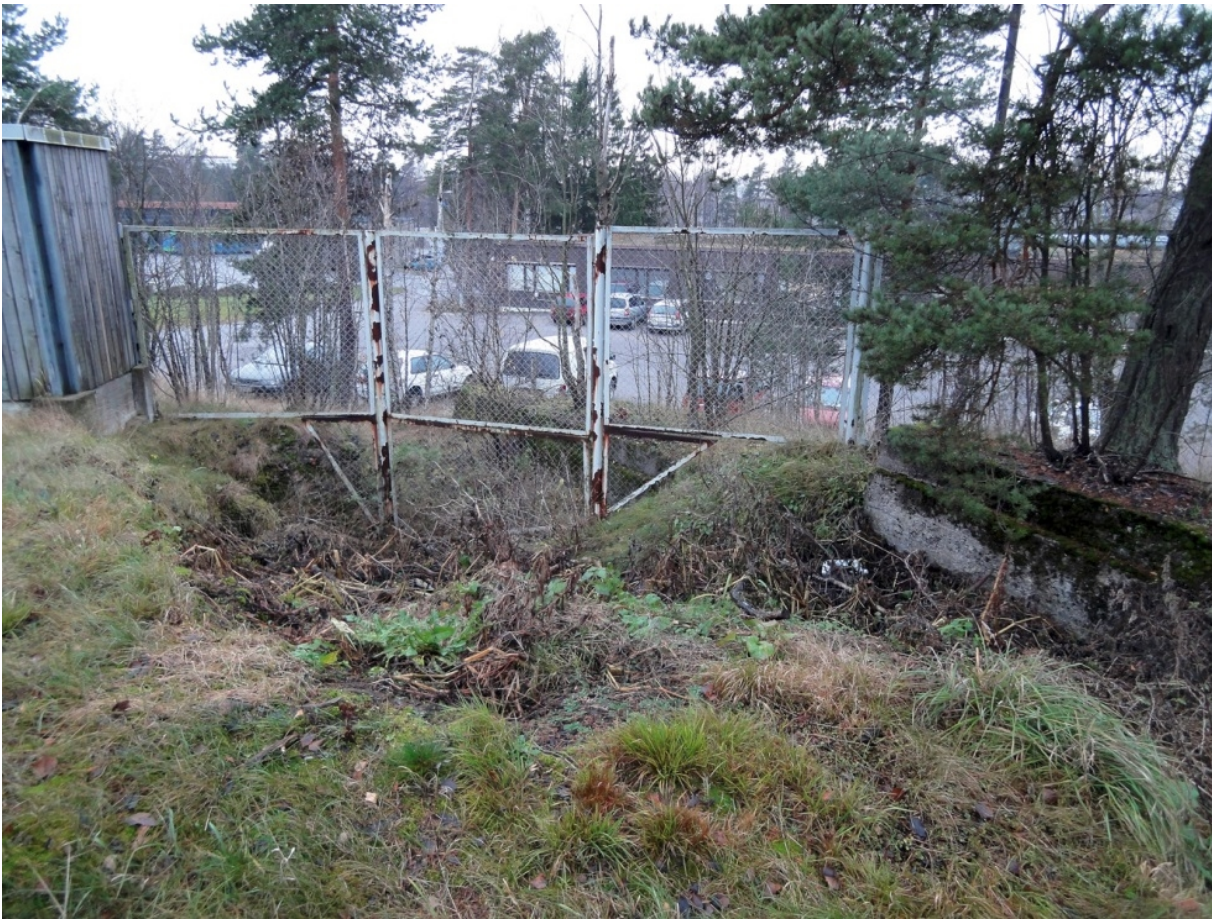
Kuva 7. Asema 8. Haudan länsiosan länsipää kasvillisuuden kuoltua vuonna 2011. Edessä on haudan mutka ennen aitaa. Tämä kohta oli uuden tontin alueella, joka oli merkitty sm-alueeksi. Taustalla näkyy kartoittamaton alempana sijaitseva betoninen rintasuoja. Kuvaussuunta W. 23.11.2011.

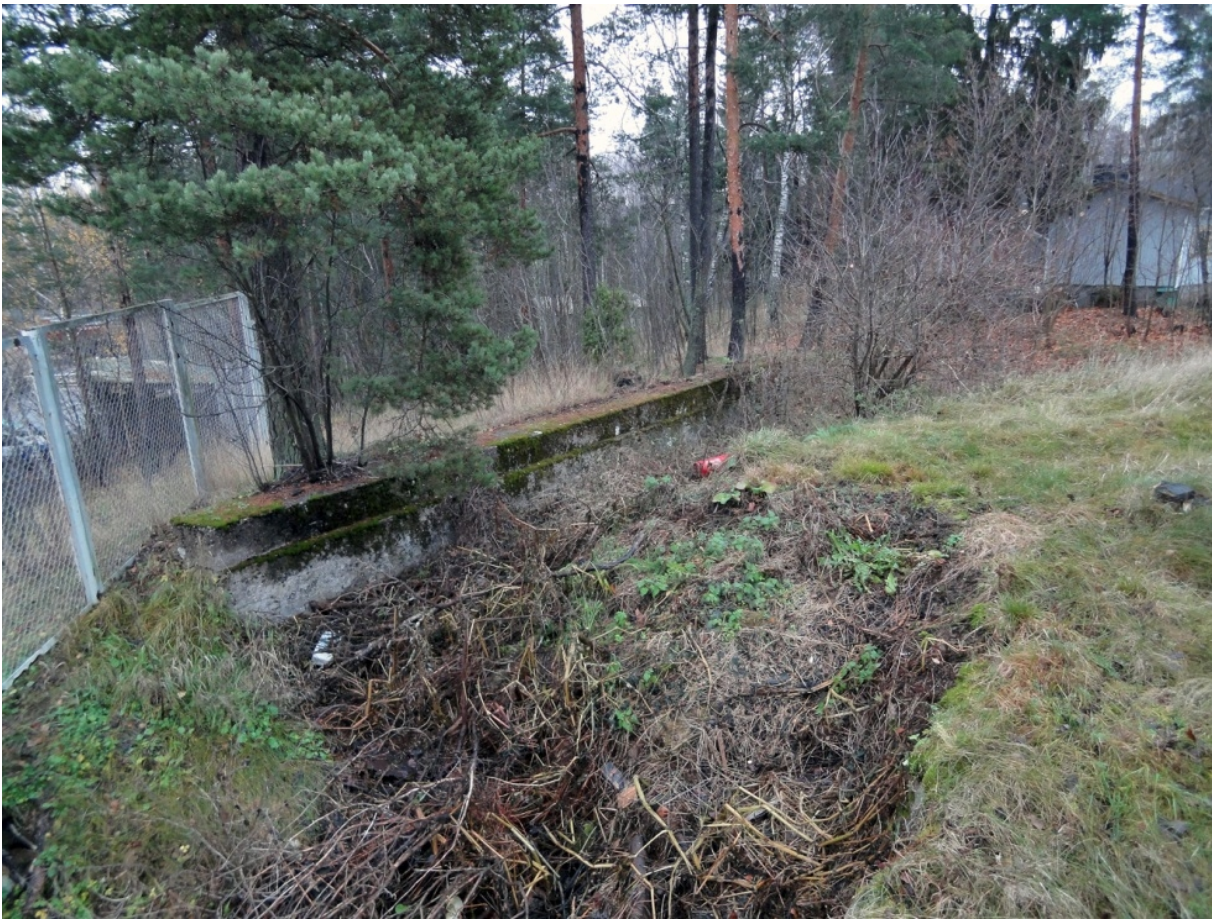
Kuva 8. Asema 8. Haudan länsiosan rintasuoja näkyy selvästi kasvillisuuden puuttuessa vuonna 2011. Kuvaussuunta NNE. 23.11.2011.

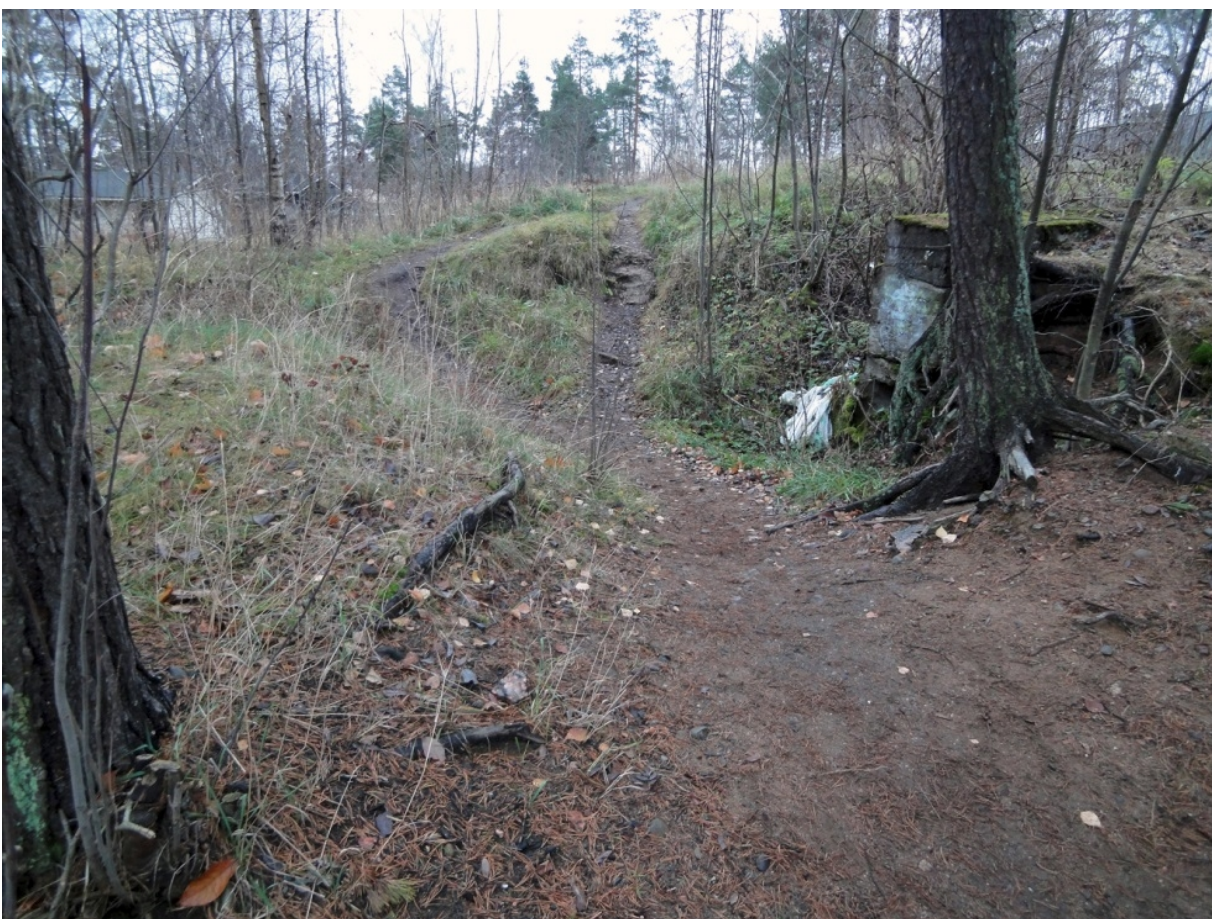
Kuva 9. Asema 8. Haudan länsiosan itäpää vuonna 2011. Betonisen rintasuojan itäpää on männyn takana ja kuvan keskellä on haudan eteläreunalla Laineen rakentamaton kuoppa (nro 3). Sen läpi menee kaksi polkua. Kuvan etualalla on rintasuojan pohjoinen hiekkavalli mataloitunut polun takia paljon. Kuvaussuunta SSE. 23.11.2011.

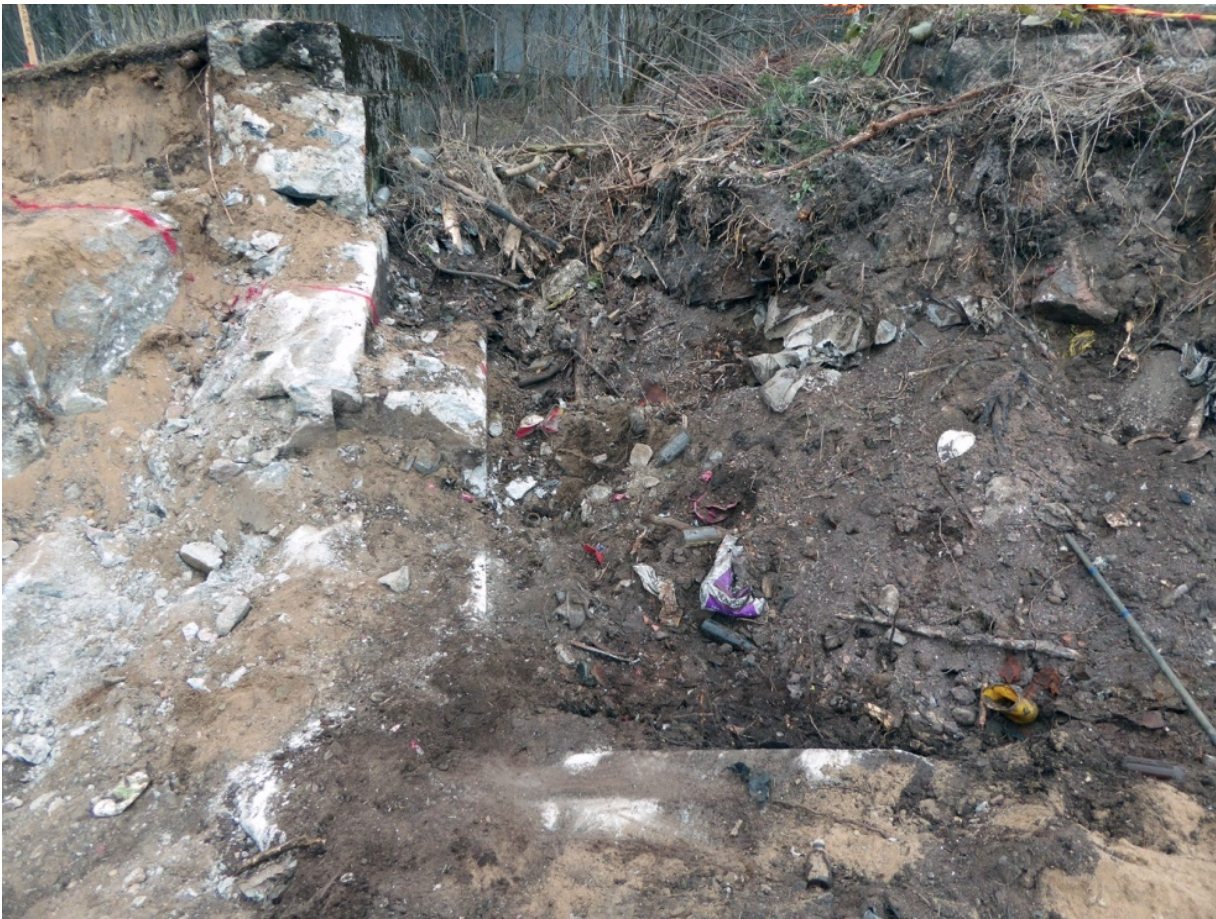
Kuva 13. Asema 8.
Haudan länsiosan
länsipään uuden tontin ja
aidan välisen sm-alueeksi
merkityn alueen kallio on
louhittu ja haudan
ylärakenteet on tuhottu
vahingossa lämpövoimalan
tontin esirakentamisen
aikana vuonna 2014.
Hauta on ollut lähes
pintaan saakka täynnä
jätettä. Kuvaussuunta NE.
11.4.2014.

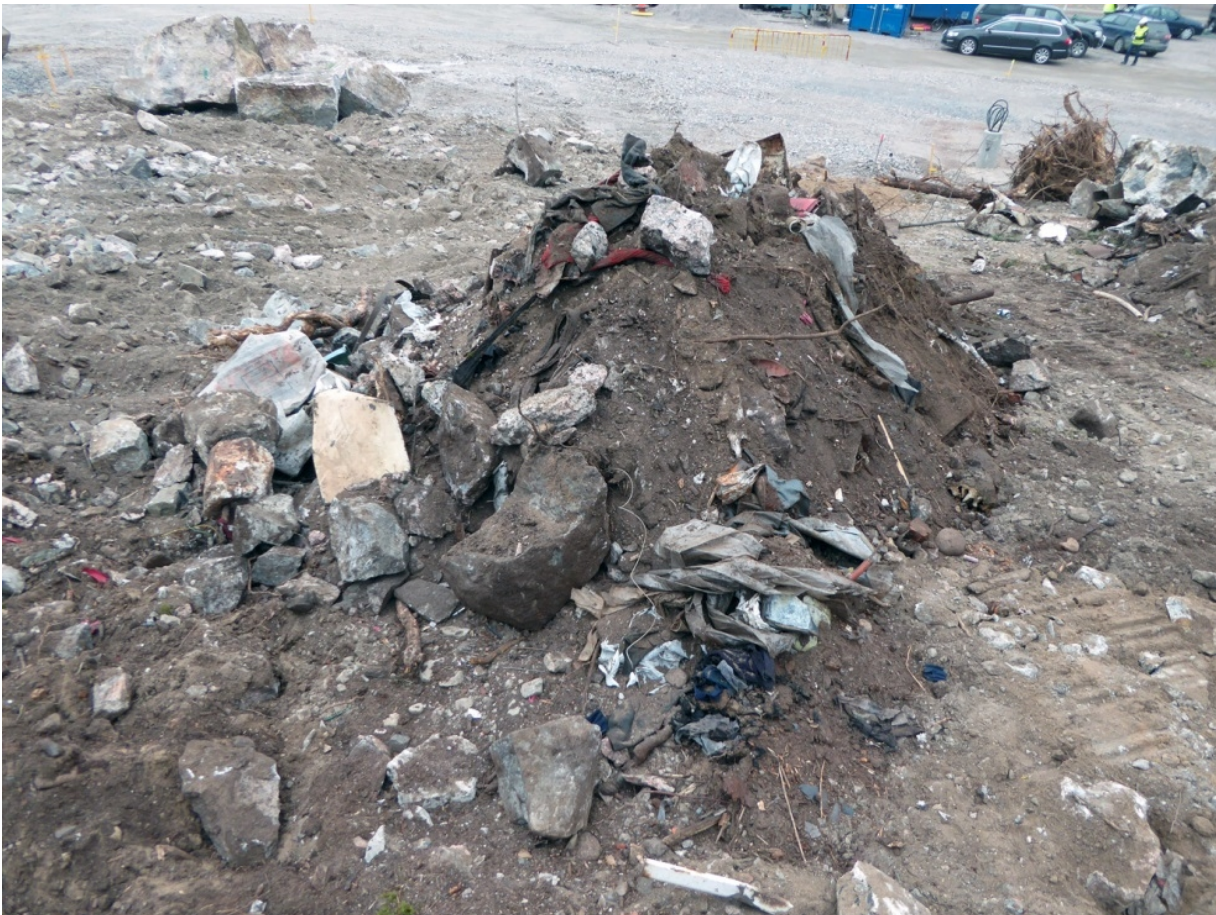
Kuva 14. Asema 8.
Haudasta kaivettua jätettä.
11.4.2014.

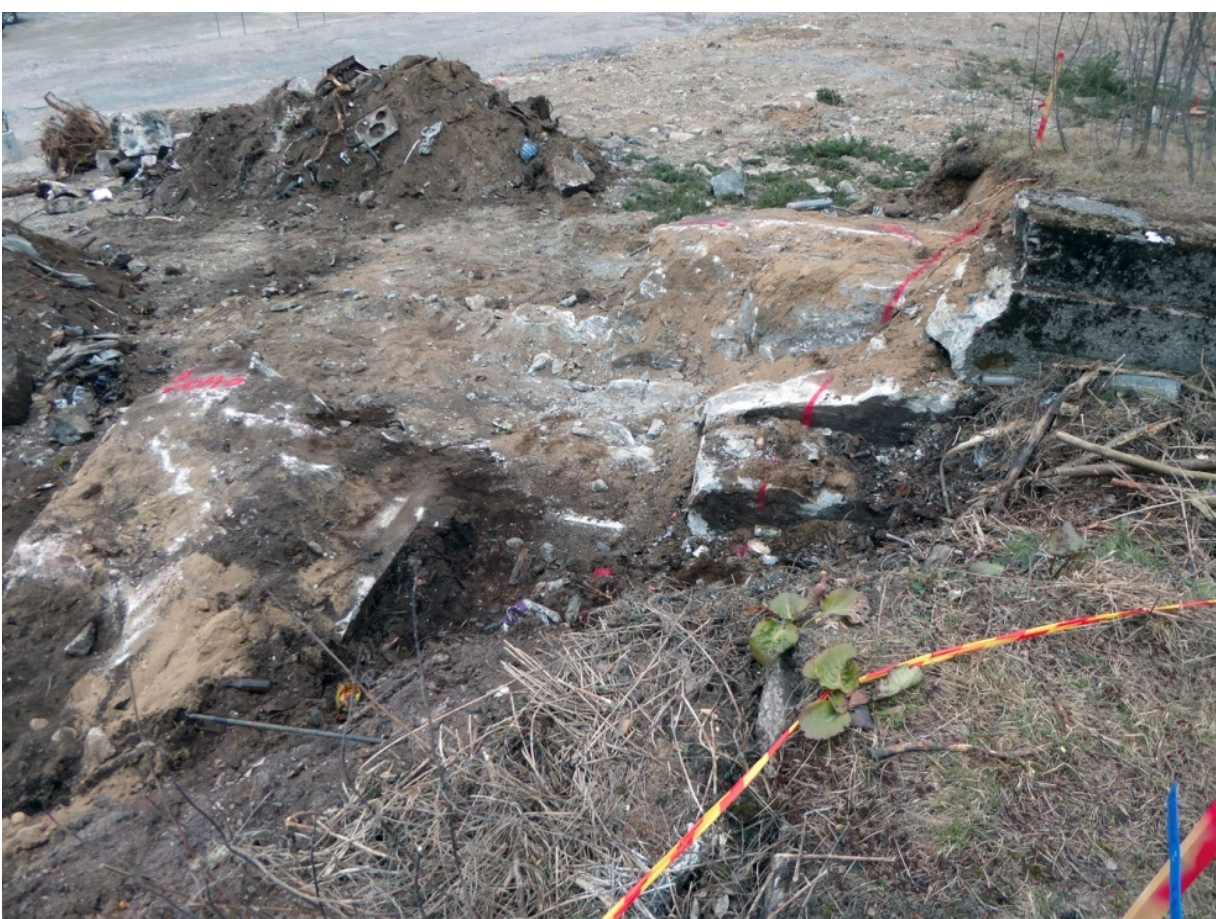
Kuva 15. Asema 8.
Haudan länsiosan länsipää
mutkan kohdalla.
Punaisella on merkitty
uuden tontin louhintaraja.
Lämpökeskuksen
verkkoaita on sijainnut
kuvan vasemmassa
reunassa. Kuvaussuunta
NNW. 11.4.2014.

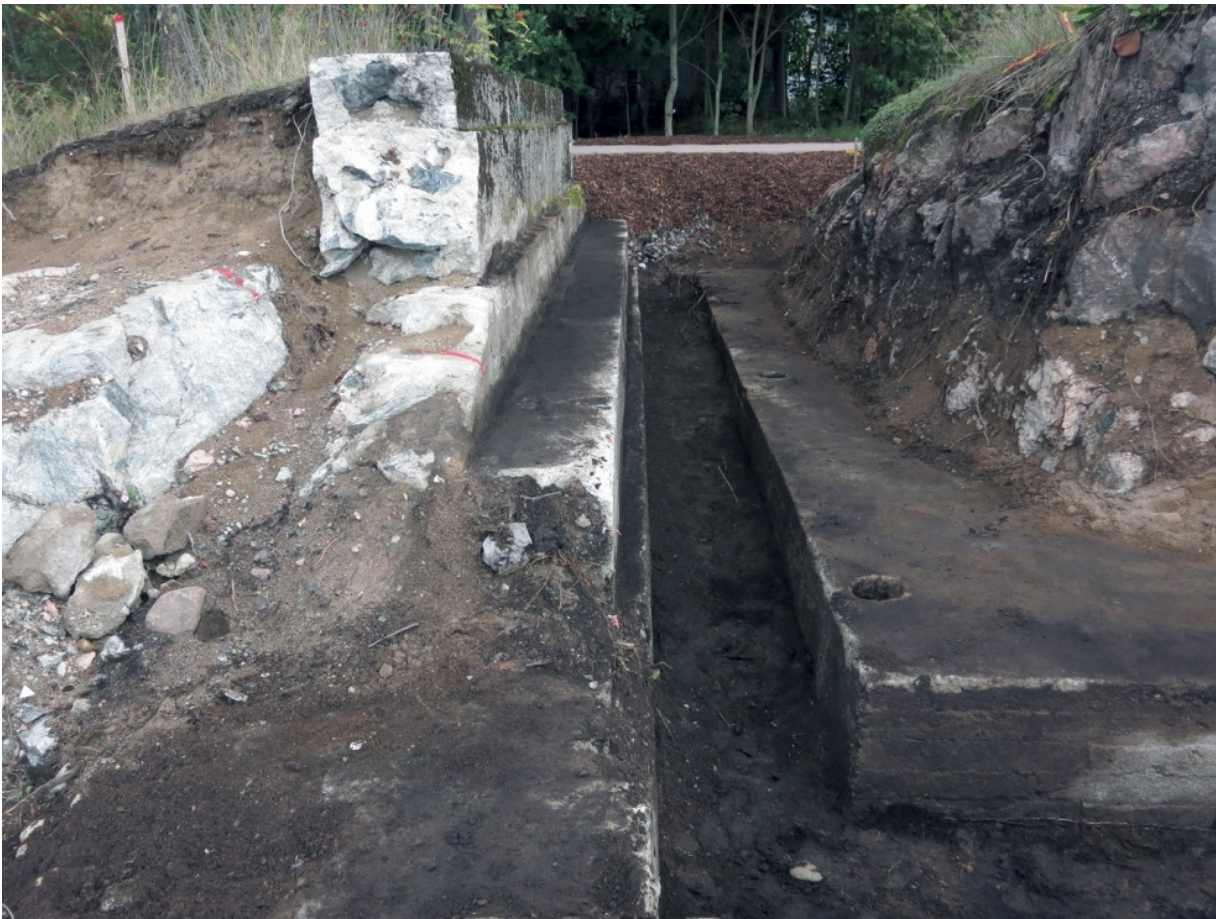
Kuva 23. Asema 8.
Lähikuva edellisestä.
Haudan pohjalla edessä on
kallio, mutta idempänä
kallion päällä oleva
multakerros kasvaa noin
20 cm:iin. Kuvaussuunta
NE. 29.4.2014.

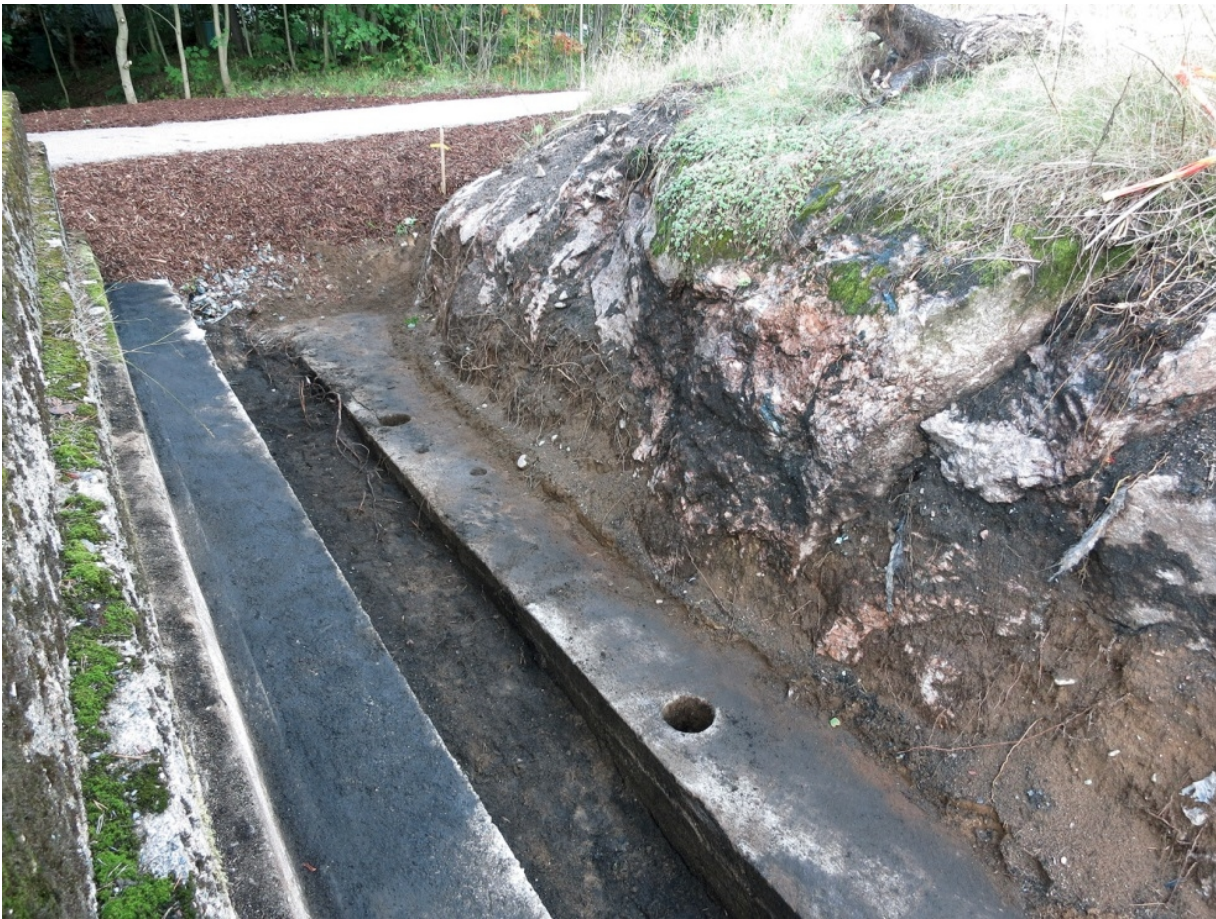
Kuva 25. Asema 8.
Haudan länsiosan
eteläpuolinen kallioseinä,
jonka alaosan
betonitasanteessa on
haudan katoksen pylväiden
reikiä. Kuvaussuunta E.
29.4.2014.

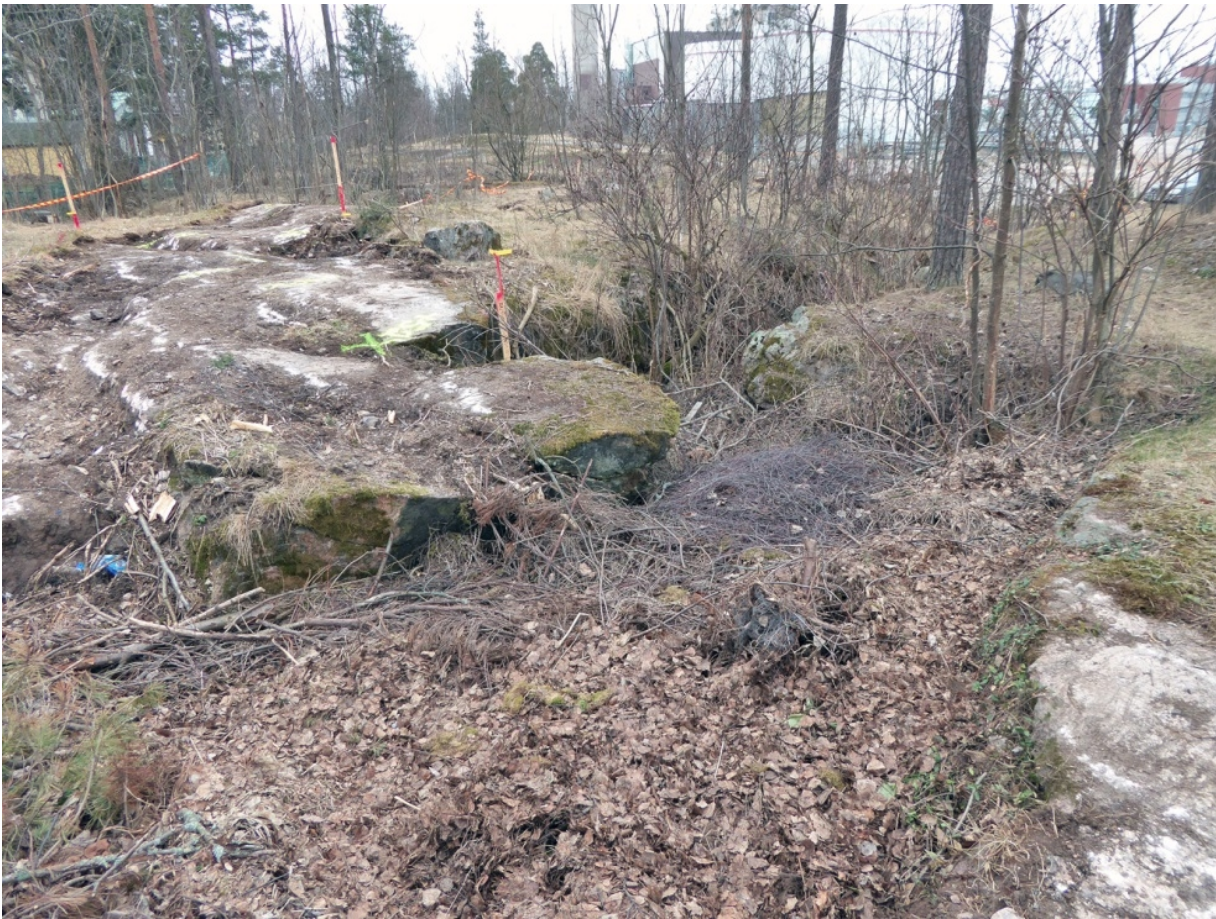
Kuva 52. Asema 7, pohjoinen hauta. Haudan länsiosa. Haudan pinnalla on omakotitaloteilla tuotuja puutarhajätteitä. Kuvaussuunta SSW. 11.4.2014.

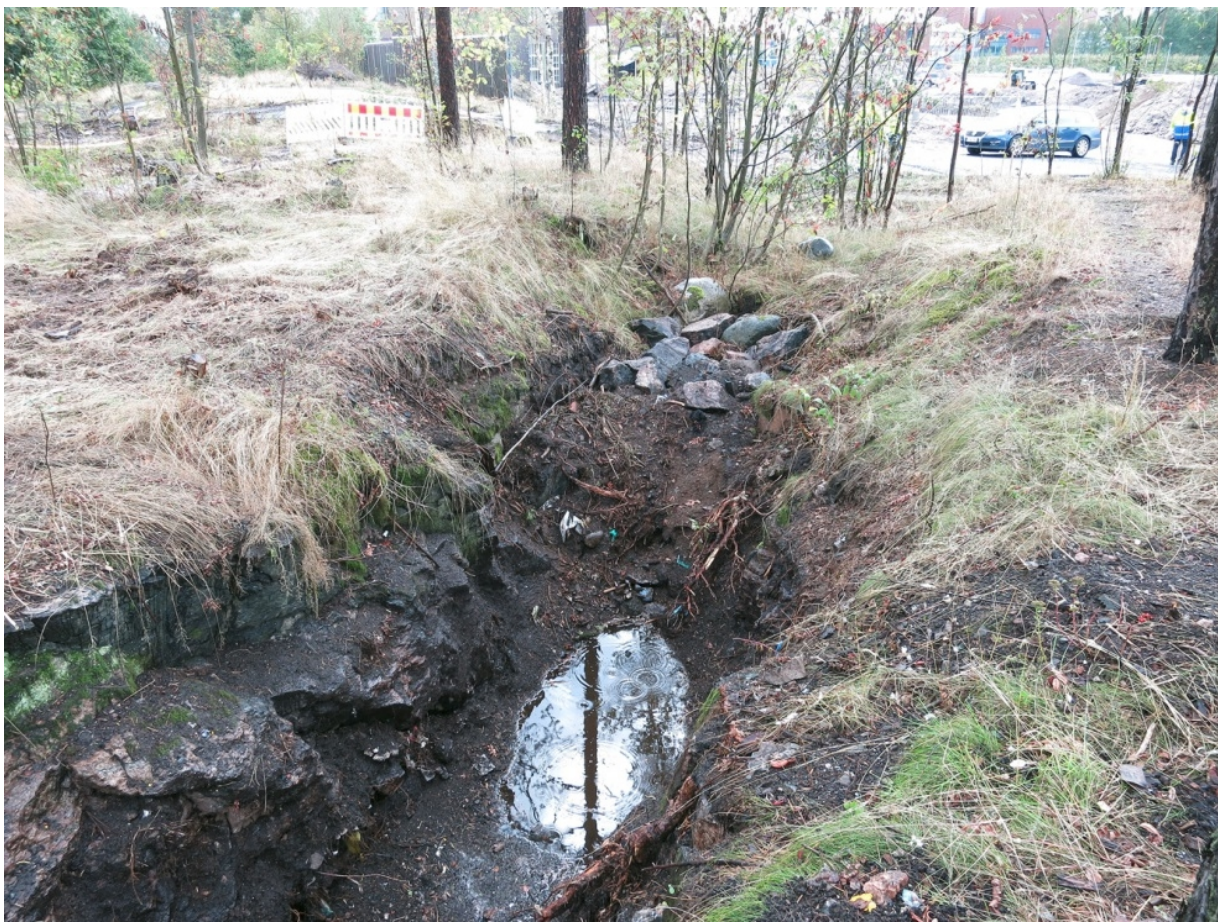
Kuva 55. Asema 7, pohjoinen hauta. Haudan läntisin osa, kallioon louhittu, on tyhjennetty osittain. Lännempänä sijaitseva maahan kaivettu osa on jätetty koskemattomaksi. Kuvaussuunta SW. 28.8.2014.

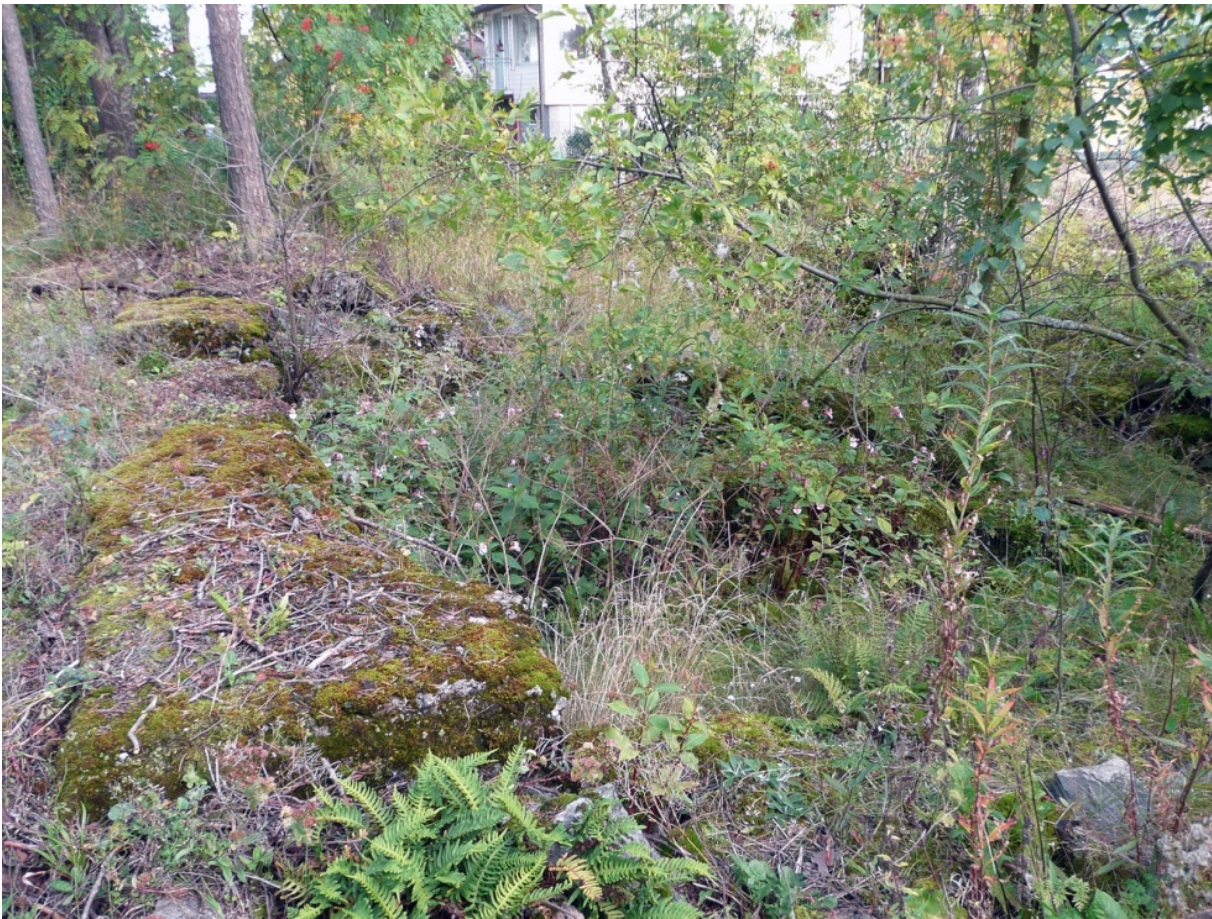
Kuva 67. Asema 7, eteläinen hauta. Haudan keskiosa vuonna 2008. Vasemmalla on suojahuoneen betoninen seinä. Taustalla on alueen itäpuolella sijaitseva omakotitaloalue. Kuvaussuunta E. 11.9.2008.

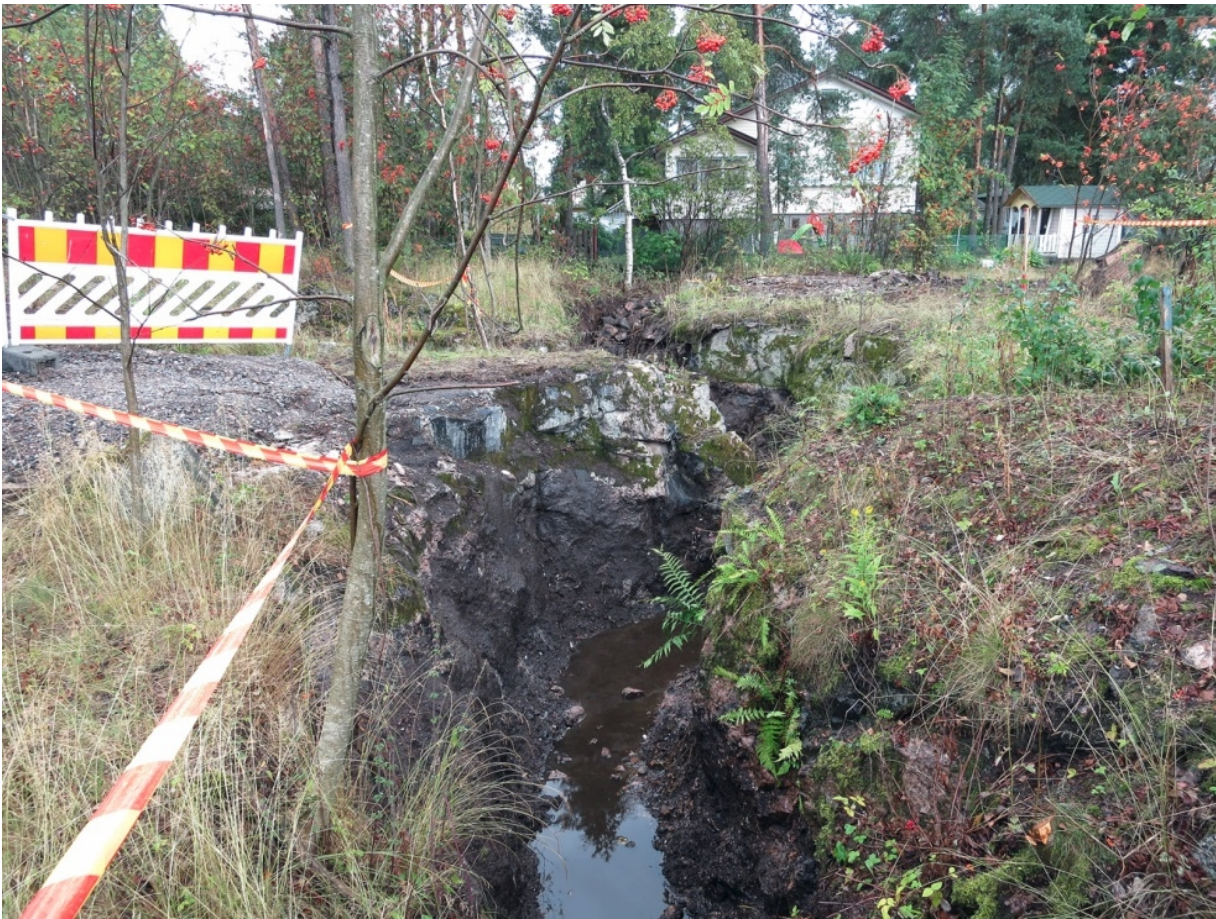
Kuva 77. Asema 7, eteläinen hauta. Haudan länsiosa tyhjentämisen jälkeen. Kuvaussuunta E. 28.8.2014.

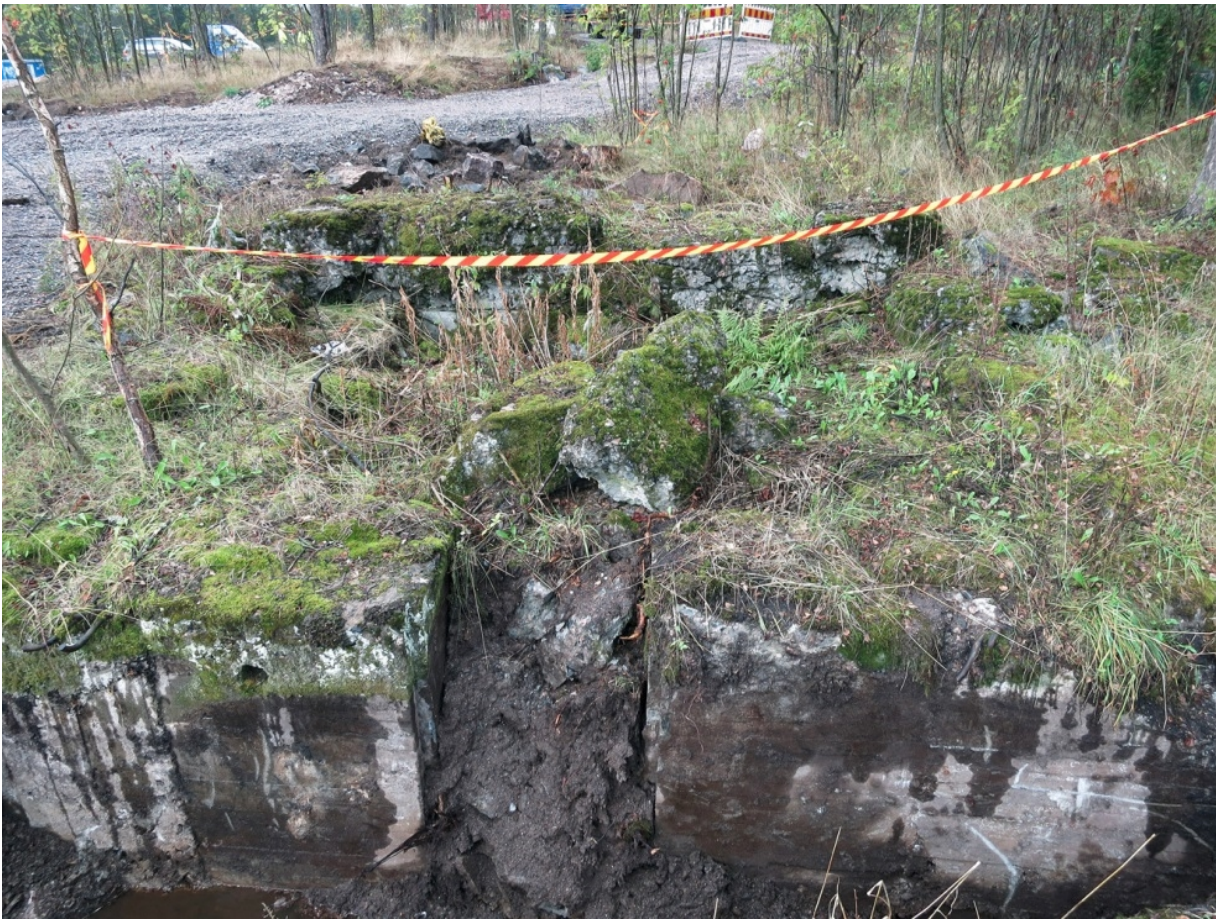
Kuva 80. Asema 7, eteläinen hauta. Suojahuone, jonka sisällä on hajotetun katon betonilohkareita. Kuvaussuunta N. 28.8.2014.

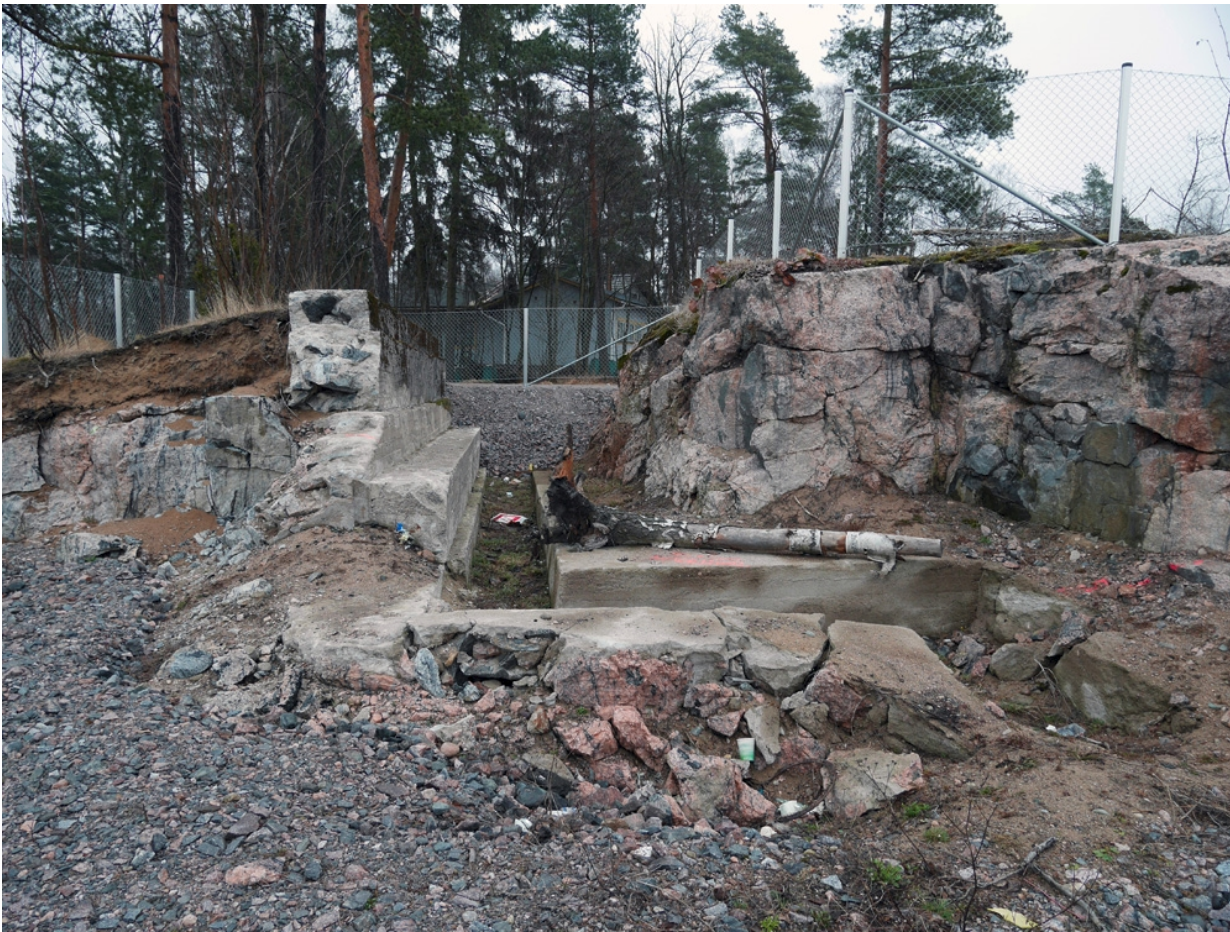
Kuva 96. Asema 8. Aidat ja haudan sorastus on tehty talvella 2015-2016. Kuvaussuunta NE. 9.4.2016.

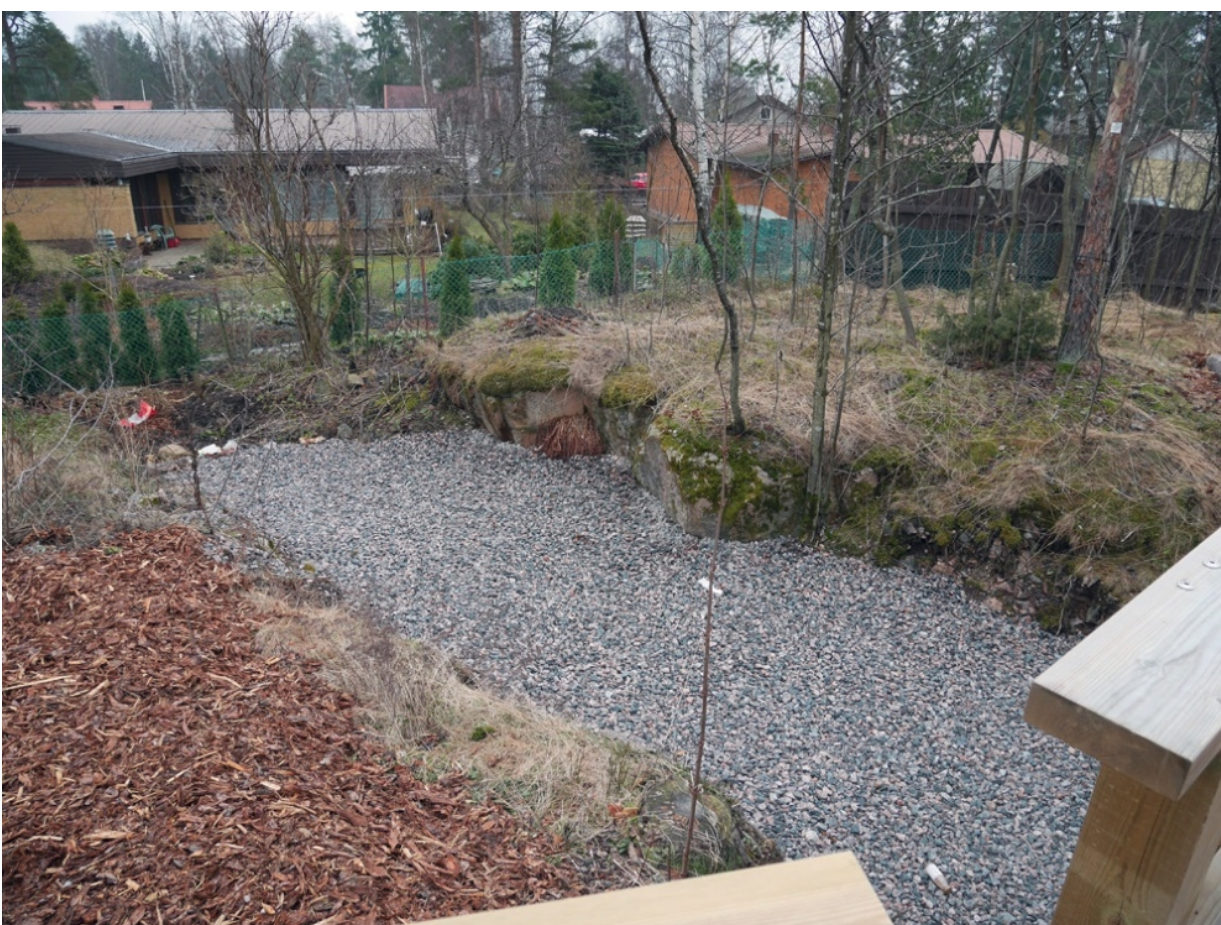
Kuva 98. Asema 7, pohjoinen hauta. Haudan itäosa täyttämisen jälkeen. Sorastus on tehty talvella 2015. Kuvaussuunta SE. 9.4.2016.
