Varsinais-Suomen ELY-keskus, kalatalouspalvelut-ryhmä

RAKENNETTU JOKIMAISEMA

MUINAISJÄÄNNÖSTEN JA KULTTUURIPERINTÖKOHTEIDEN INVENTOINTI ETELÄJOEN-NOORMARKUNJOEN KUNNOSTETTAVILLA KOSKIALUEILLA

29.7.2015

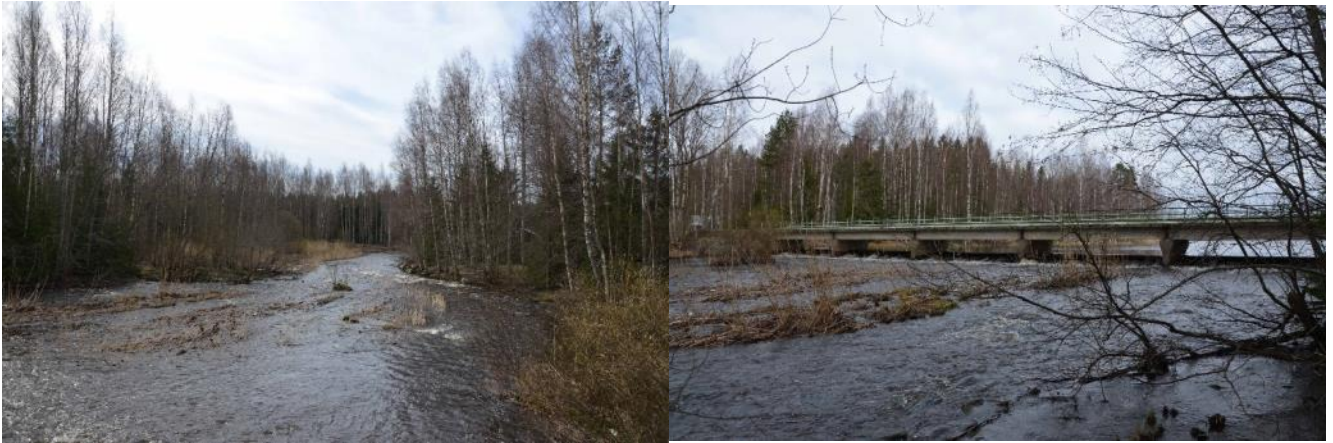
3.1 Kohde 1 Hanhijoen pato

Kuvat: Vasemmalla näkymä Hanhijoen sillalta, oikealla Hanhijoen silta eteläpuolelta kuvattuna

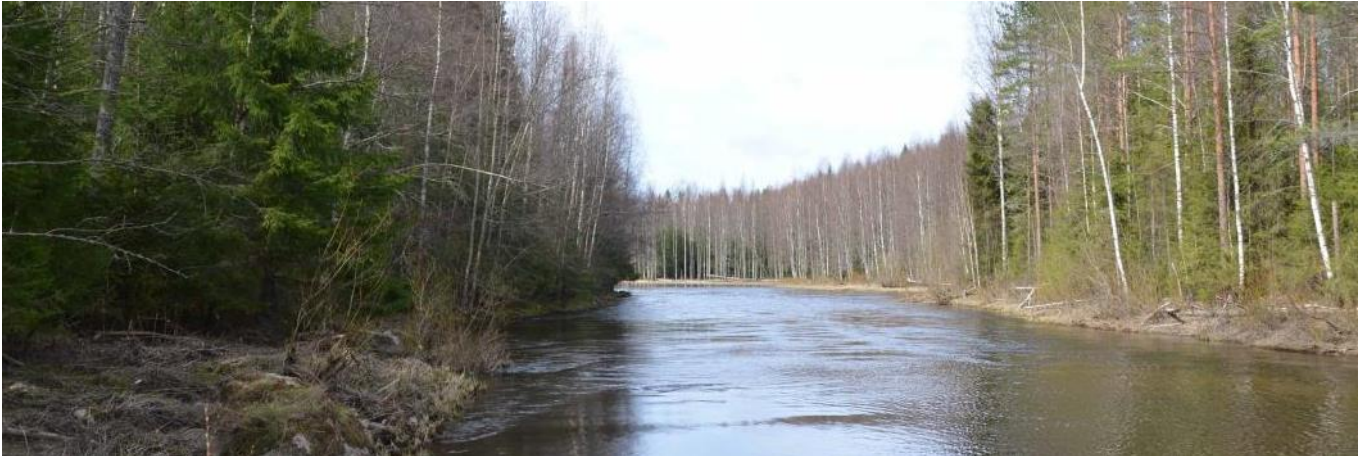
3.2 Kohde 2 Saunasahi

Kuva: virtapaikka yläjuoksulta kuvattuna

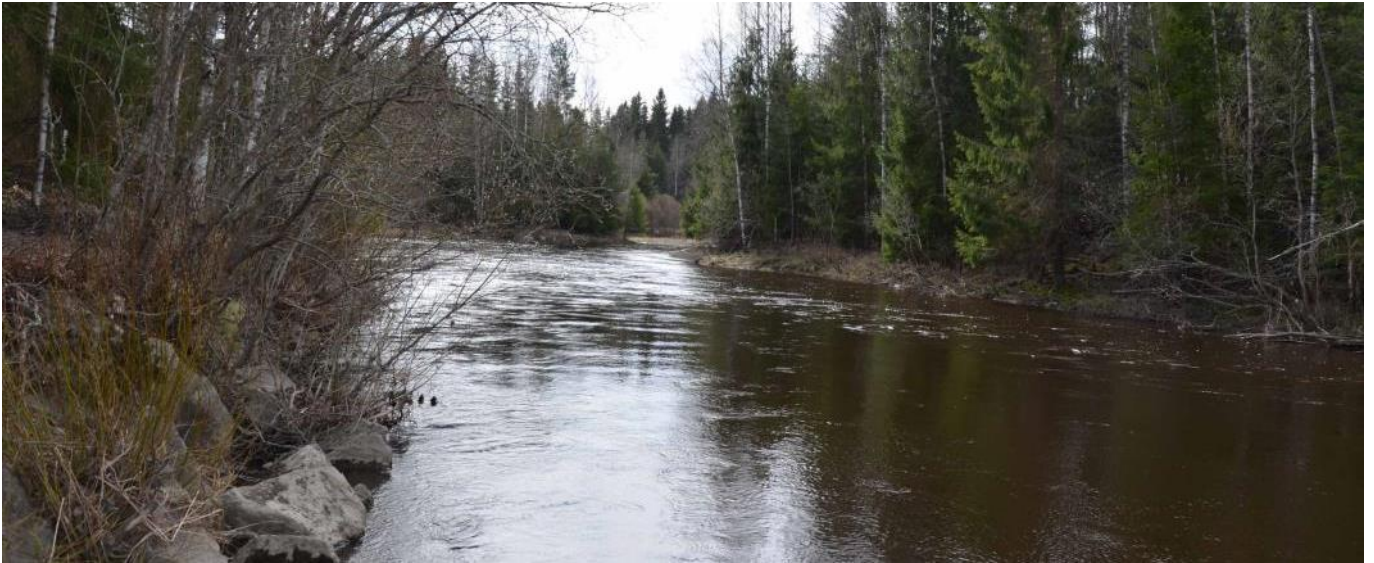
3.3 Kohde 3 Kalliosahi

Kuva: Kunnostusaluetta pohjoispuolelta kuvattuna

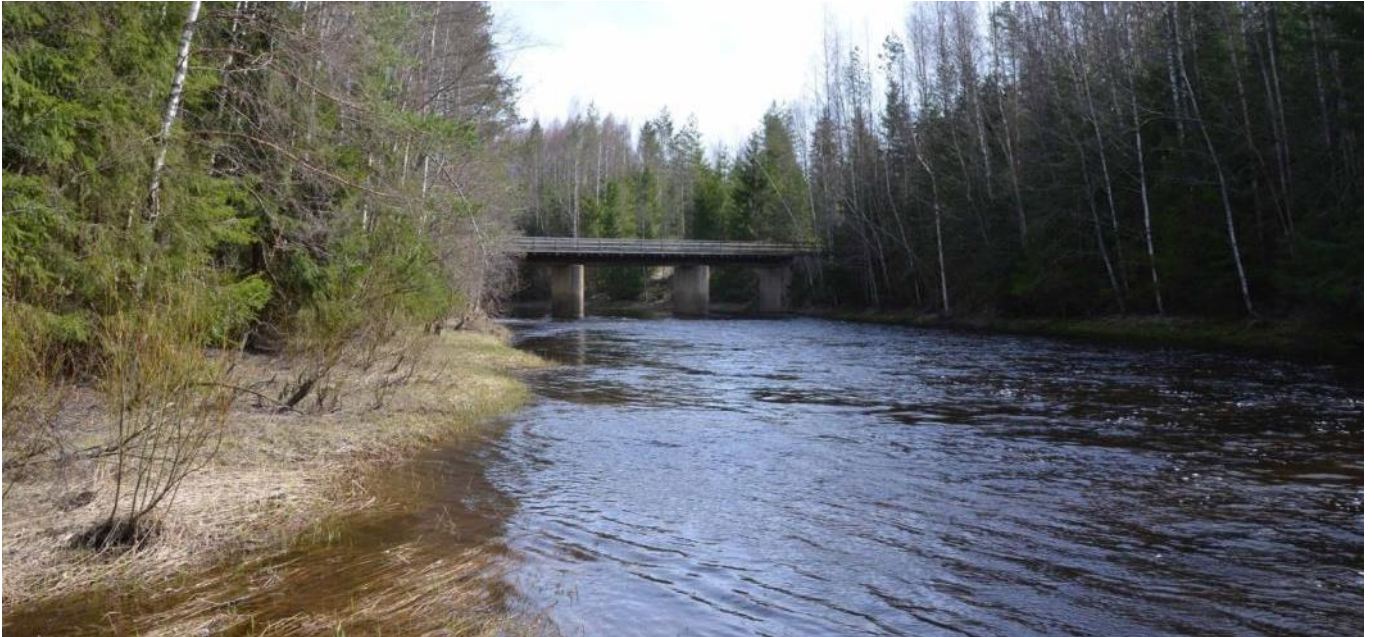
3.4 Kohde 4 Sauvakoski

Kuva: kunnostusaluetta lännestä kuvattuna. Taustalla näkyy 1960-luvulla rakennettu betoni-, teräs- ja puurakenteinen silta, jonka tyyppisiä rakennettiin useita joen viimeisen kunnostustyön yhteydessä.

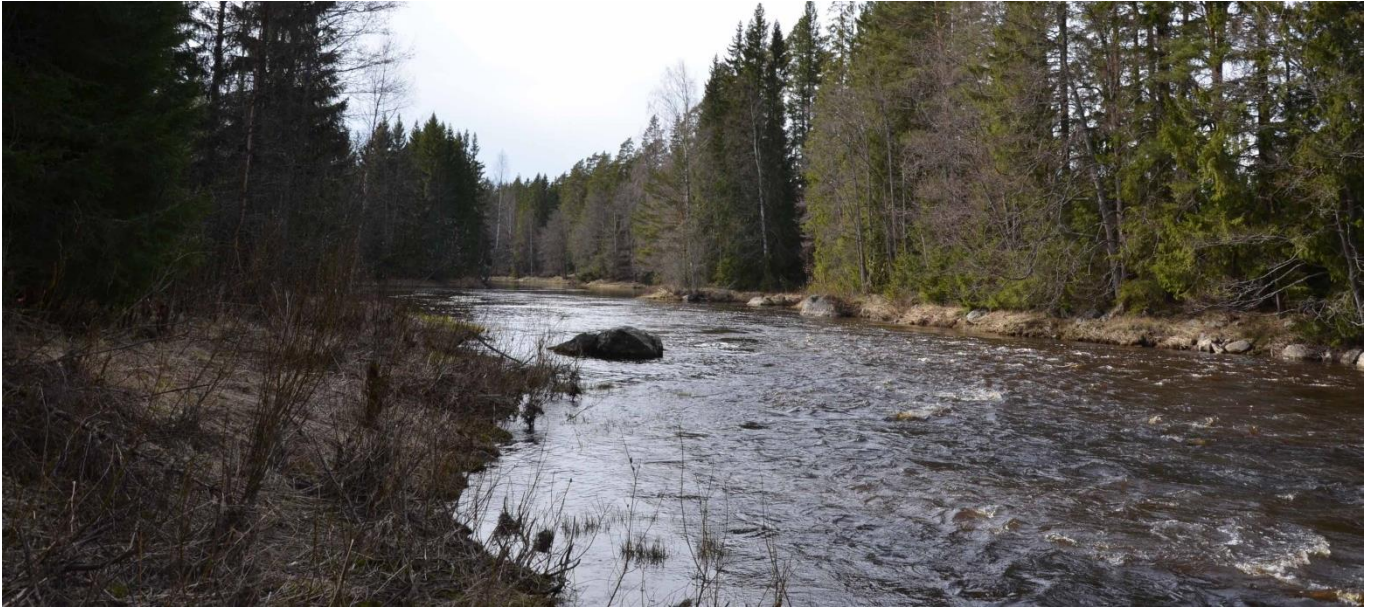
3.7 Kohde 7 Kattilakoski

Kuva: Kattilakoskea itäpuolelta, ennen suvantoa.

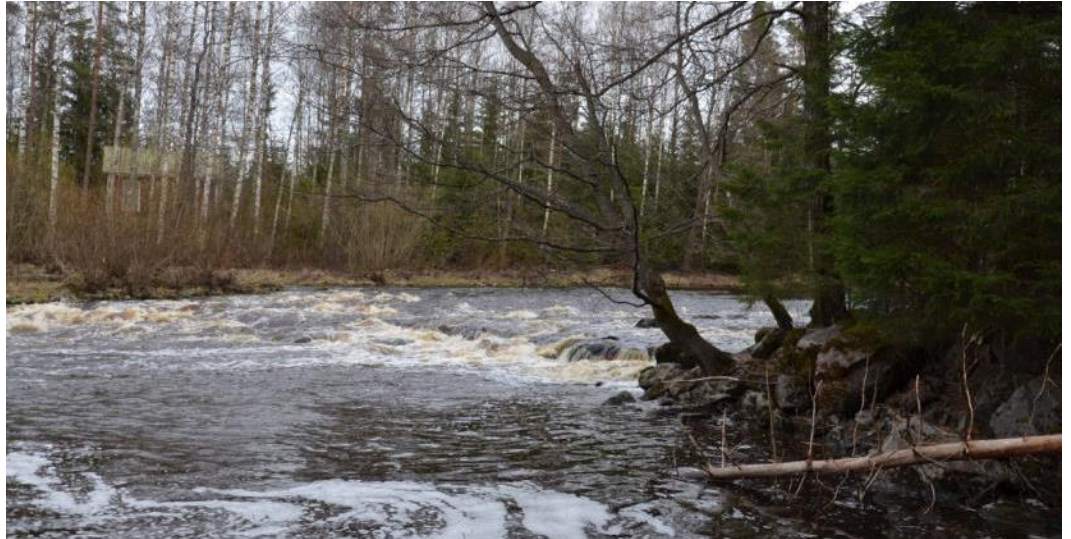
3.9 Kohde 9 Lainekoskensahi

Kuva: Sahi kuvattuna länsirannalta. Vastarannalla näkyy asuinrakennus ja oikealla raivauskivikkoa.

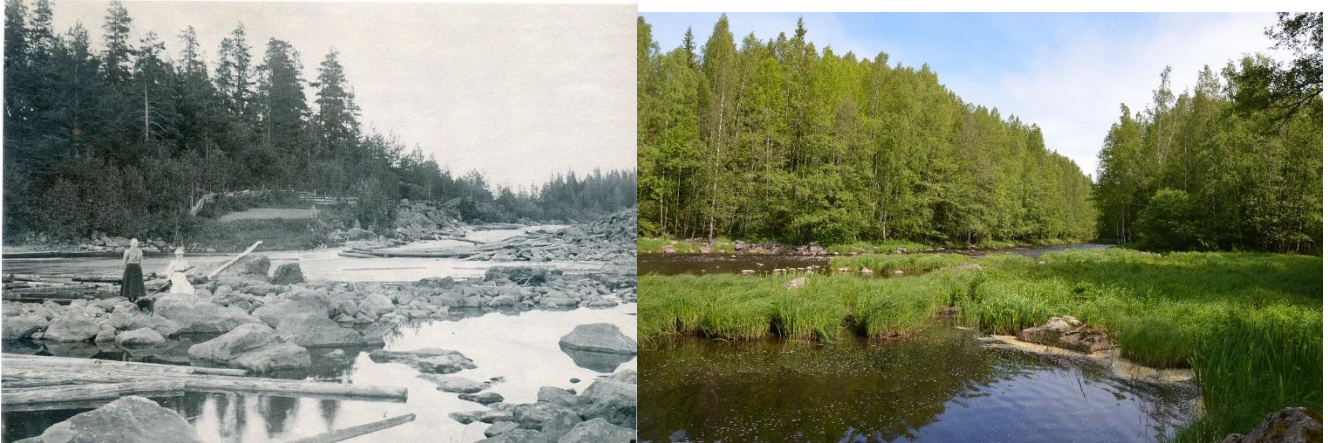
3.12 Kohde 12 Vanhansahankoski

Kuvat: Vanhansahankoskea vuonna 1908 ja 2015. Valokuvan aidatun niityn, ja historiallisten karttojen perusteella valokuvat saattavat esittää samaa paikkaa. 1800-luvun kartoissa epätarkasti merkitty mylly sijoittuu näihin maisemiin. Vanha valokuva SatM.

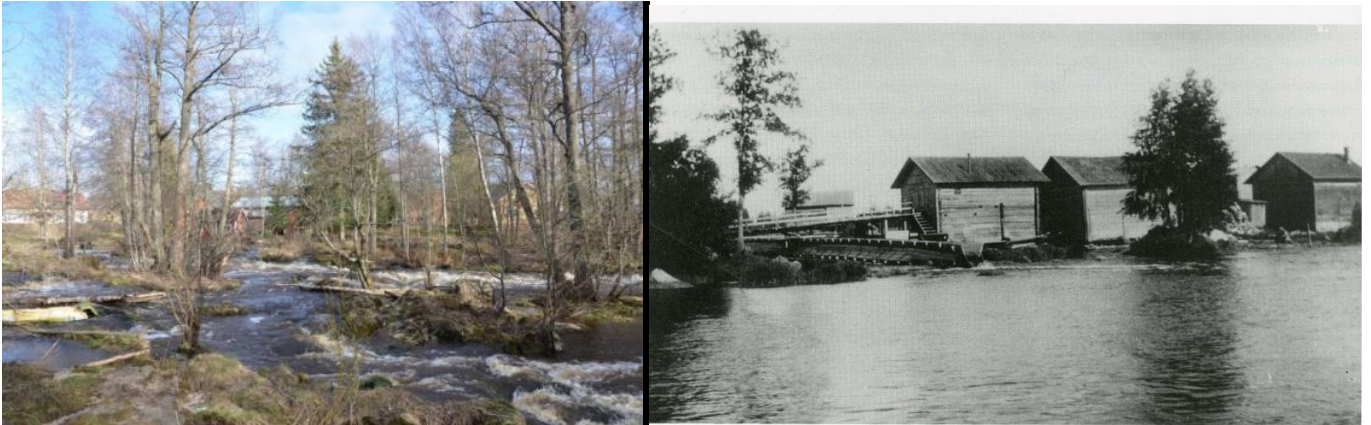
Kuvat: Oikealla myllysaaria huhtikuussa 2015 pohjoissaaresta kuvattuna. Oikealla myllysaaret 1920-luvulla, kuva kirjasta Noormarkun historia. Alkuperäinen kuva SatM.

Noormarkun ja Finnbyn kylien myllysaaret. Myllytoimintaa on harjoitettu paikalla keskiajalta 1900-luvun alkupuolelle. Vanhat ryhmäkylien tontit sekä Pohjanmaantien linjaus ovat kosken tuntumassa. Koskessa toimineiden kylien, talojen ja kruunun myllyt muodostavat historiallisesti merkittävän myllykylän Satakunnassa. Nykyisin saaret ovat autioituneet ja metsittyneet. Saarissa on nähtävissä vähäisiä myllyjen rakennejäänteitä. Pohjoisimmassa saarella on nuorempia puistorakenteita. Monihaaraiseen koskimaisemaan ei sisälly merkittäviä koskenperkausjälkiä. Saaret ovat autioituneenakin merkittävä, toiminnallinen ja historiallinen osa vanhaa kylämaisemaa. Kunnostustöissä tulee huomioida saarten rakennejäänteet, historiallinen paikka-arvo. Toimenpiteet tulisi kohdistaa nykyisiin vesiuomiin.

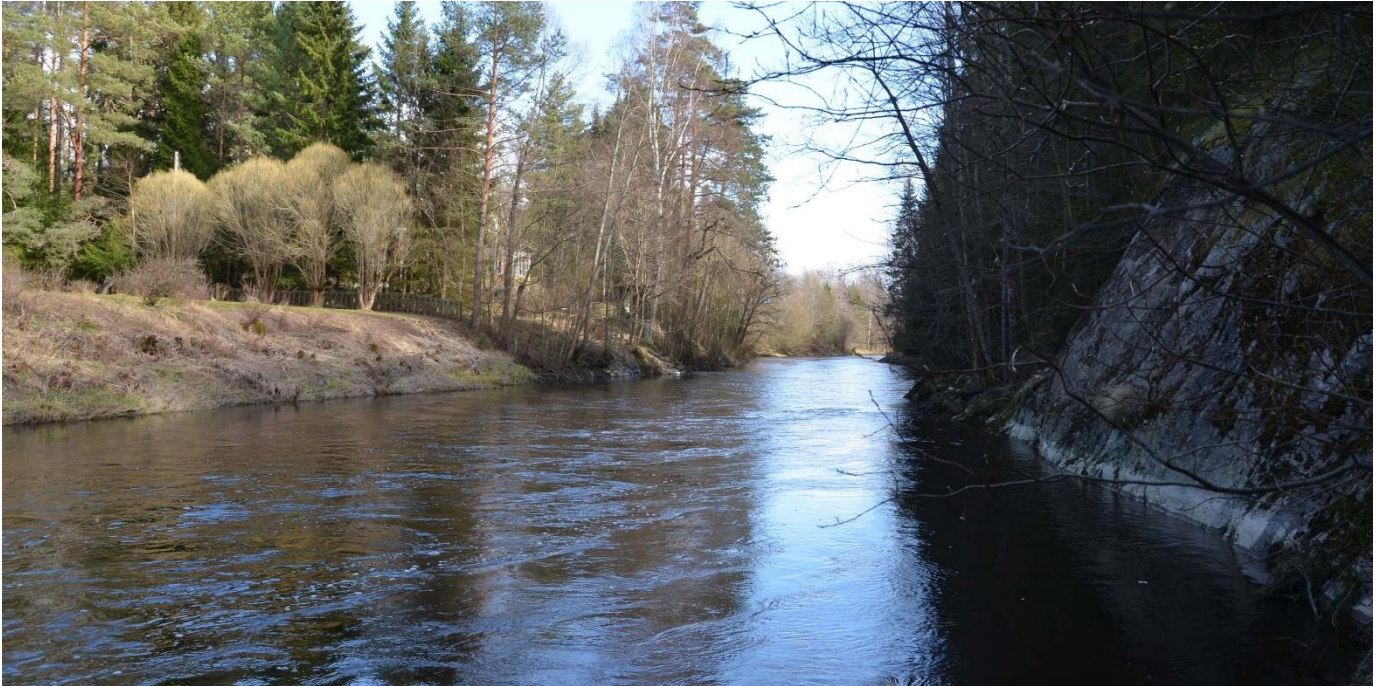
3.15 Kohde 15 Palokoski

Nykytila: Rännimäinen, kivetön uoma virtaa syvässä laaksossa, eteläpuolella koskea rajaa metsäalueen jyrkkä kalliojyrkäne. Loivemman pohjoisrannan rinteessä on eri-ikäisiä omakotitaloja nurmipihoineen.

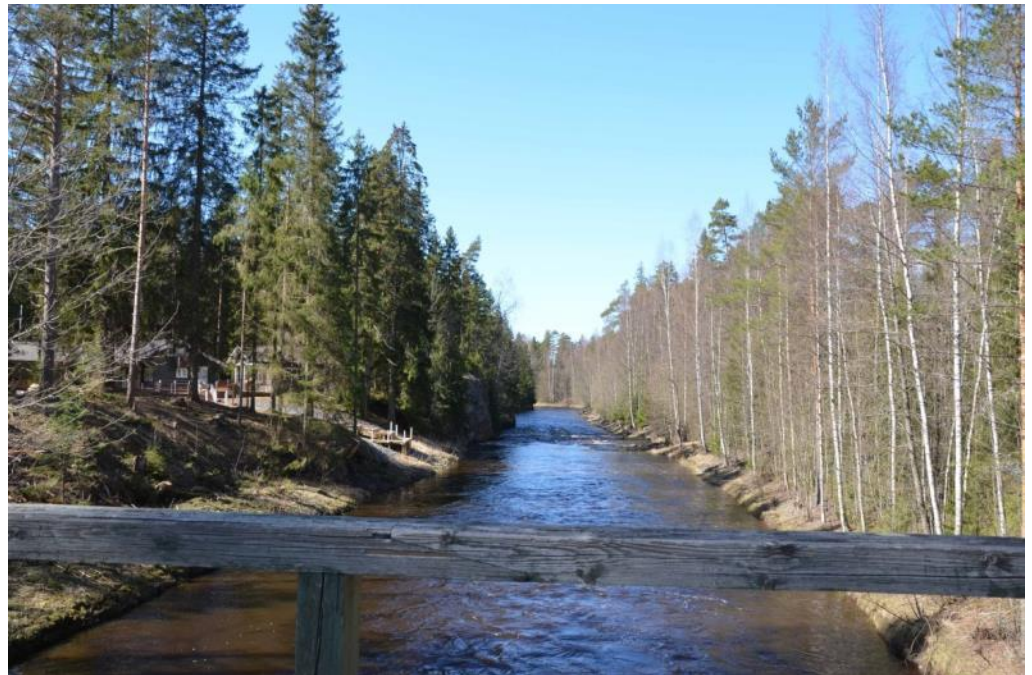
3.16 Kohde 16 Ylempi Matalakoski

Kuva: Ylempää Matalakoskea eteläpään sillalta kuvattuna, vasemmalla VPK:n tilat.

Nykyinen rännimäinen, kivetön koskimaisema siltoineen on syntynyt 1900- ja 2000-luvulla. Koskeen ei liity kulttuurihistoriallisesti merkittäviä rakenteita tai maisemia.

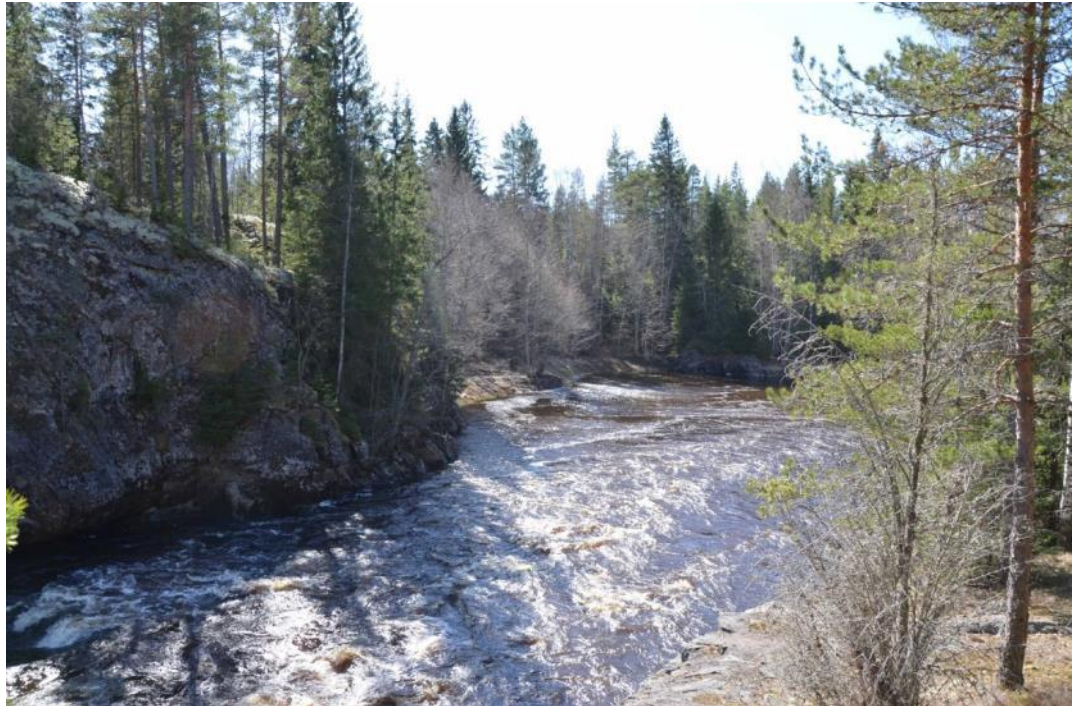
3.17 Kohde 17 Alempi matalakoski

Nykytila: Joki puristuu jyrkkien kallioseinämien väliin. Vuolaasti virtaava koski-
osuus on raivattu puhtaaksi suurista, näkyvistä kivistä. Pohjoisrannalla on jyrkän
kallion päällä 1900-luvun alkupuolen omakotitalo, rannassa olleet pellot ovat
metsittyneet. Kosken eteläpuolella, kalliomäkien päälle ja väliin sijoittuneesta
Ahlström-yhtiön metsästysmajasta on säilynyt vain jäänteitä. Jyrkässä rinteessä
on 1960-luvun raivauskivikasoja. Pohjoisrinteen päällä on jokea seuraavan vanha
maantien, Pohjanmaantien linjaus (nyk. Vanha Vaasantie)

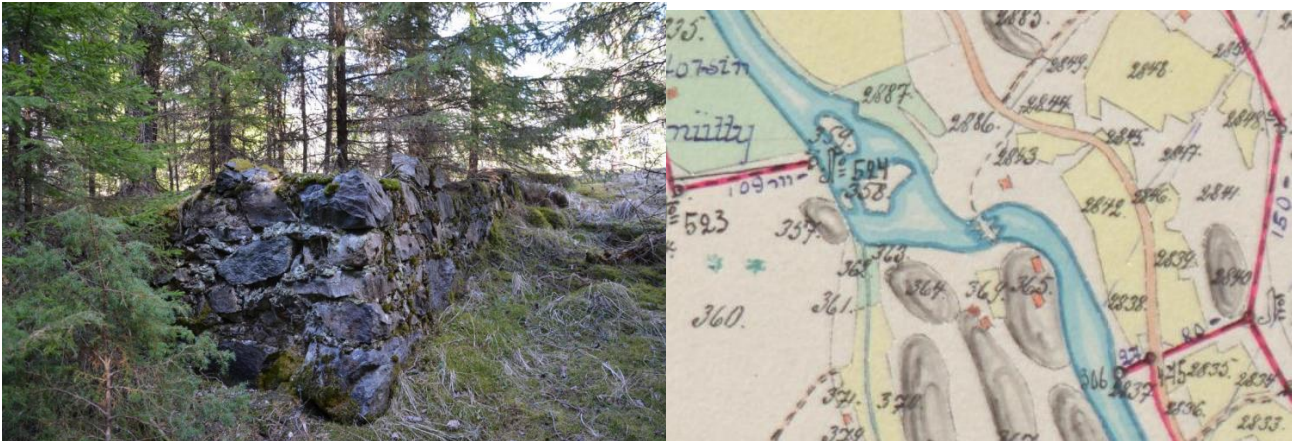
Riistakallion kohteet

Kuva: Kosken eteläpuolella, Riistakallion päällä olevan kivijalan jäänteet. Kartta: 1910-luvulla tehdystä kartasta näkyvät kallion päällä ja notkossa olevat rakennukset sekä kosken yli vievä silta. Karttalähde: N:o 1 kartano, vanhanjaon täydennys, mittaus 1913–1915. KA. Vuonna 1920 Noormarkun kylän kuusi taloa yhdistettiin Ahlström-yhtiön omistamaksi Kartano-nimiseksi taloksi.

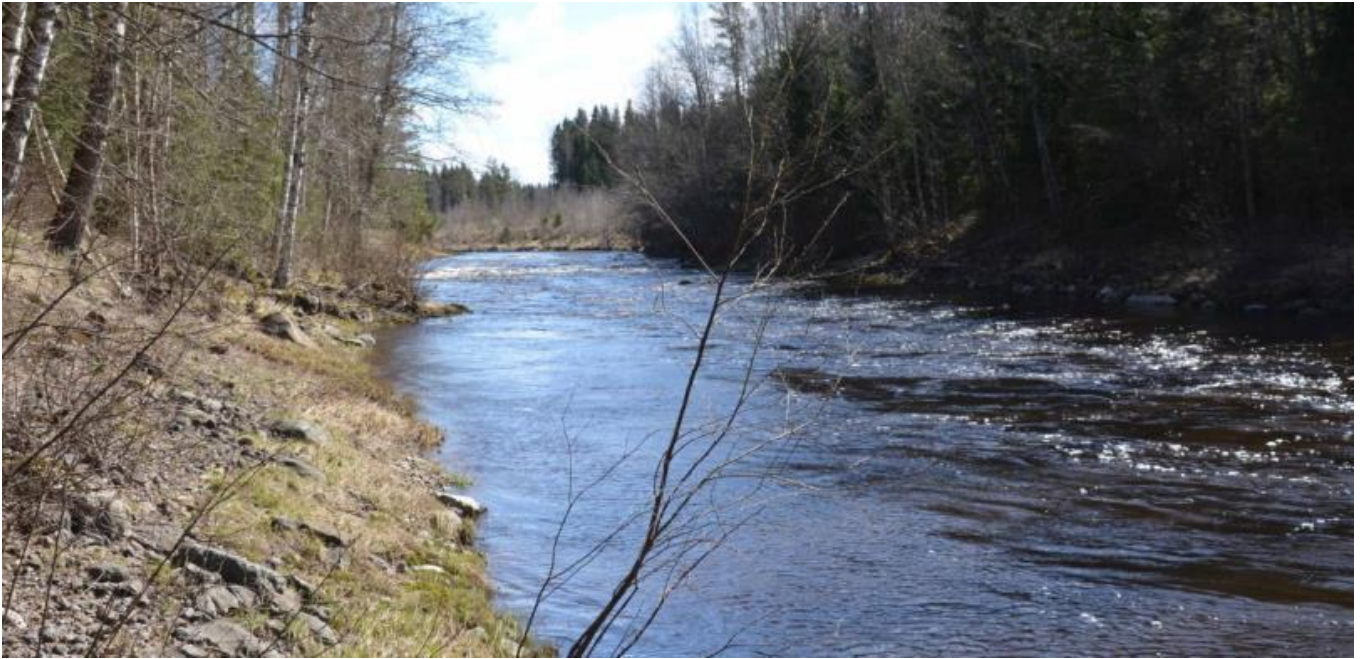
Nykytila: Rännimäinen, kivetön koski virtaa syvässä uomassa, metsäisten kalliomäkien ja umpeenkasvaneiden rantapeltojen halki. Kulttuurimaisemaa edustavat 1960-luvun koskiraivauksen uoma, vanhan jokiuoman lammikot, raivauskivikot ja pohjoisrannan vapaa-ajan asunto, omakotitalo.

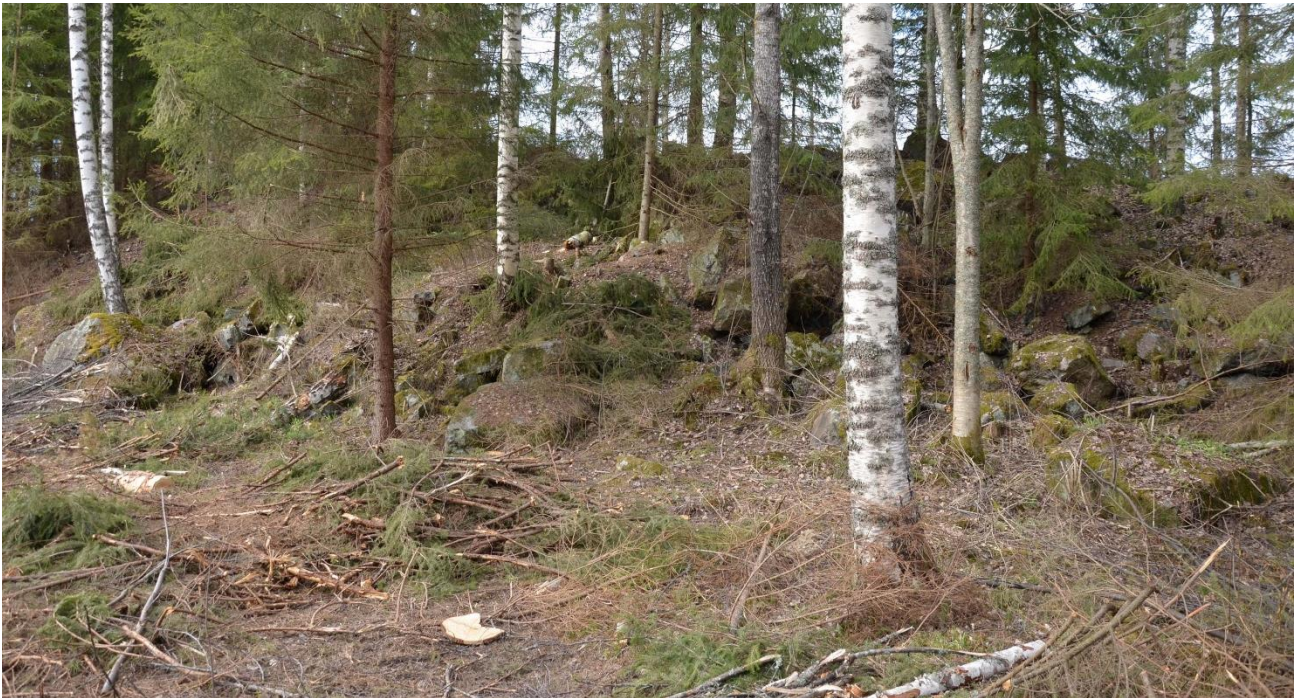
Kuvat: Pohjoisrannan raivauskivikasoja.

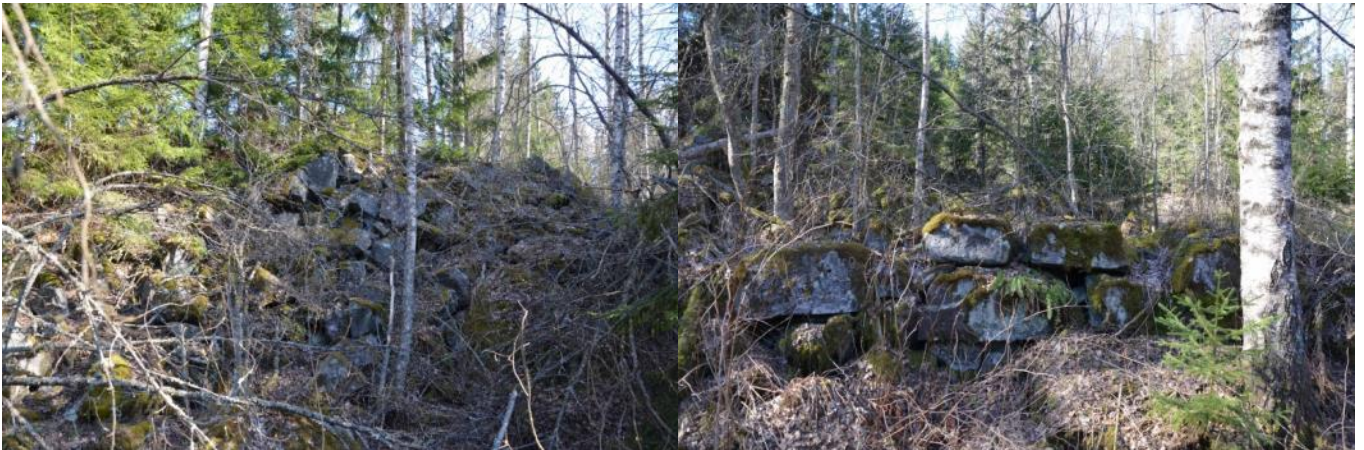
Kuvat: vasemmalla rannan raivauskivikasoja ja oikealla ilmeisesti myllykanavan kivirakenteita

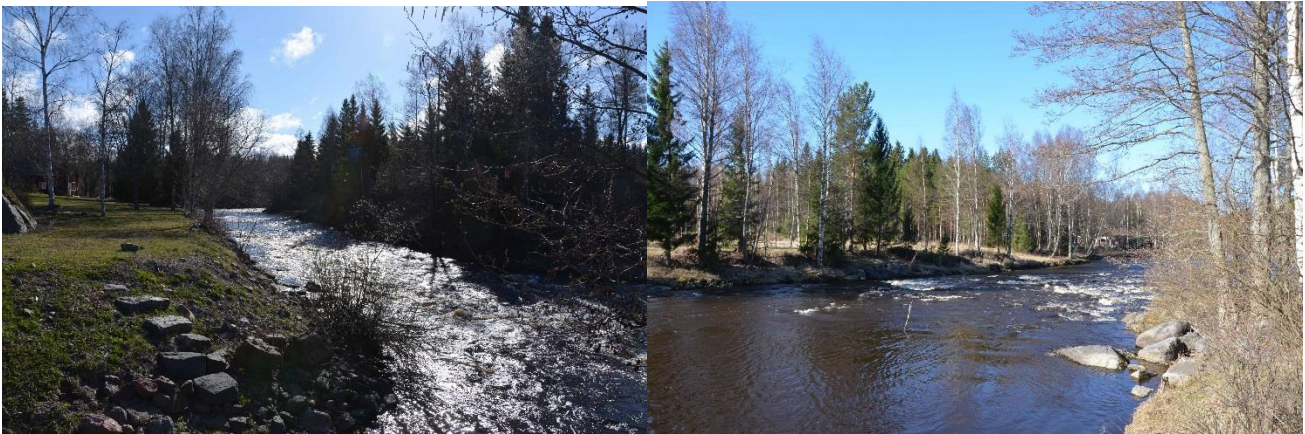
Nykytila: Rännimäisessä, muokatussa jokimaisemassa on kaksi koskipaikkaa, Itäinen koskipaikka rajautuu etelärannalla metsäalueeseen, pohjoisrannalla maatilan pihapiiriin ja peltoihin. Entisen myllytorpan, maatilan pihapiiri on koskimaiseman osalta uudistunut omakotimaiseksi asuinrakennuksineen ja rantasaunoineen. Kosken rantatormä on jyrkkä, koneilla muokattu. Vanhasta myllymiljööstä kertoo nurmipihan koristeena oleva myllynkivi ja vanha asuinrakennus. Tarkaste-lualueen länsipäässä maisemaa rajaavat viljelymaisemat.

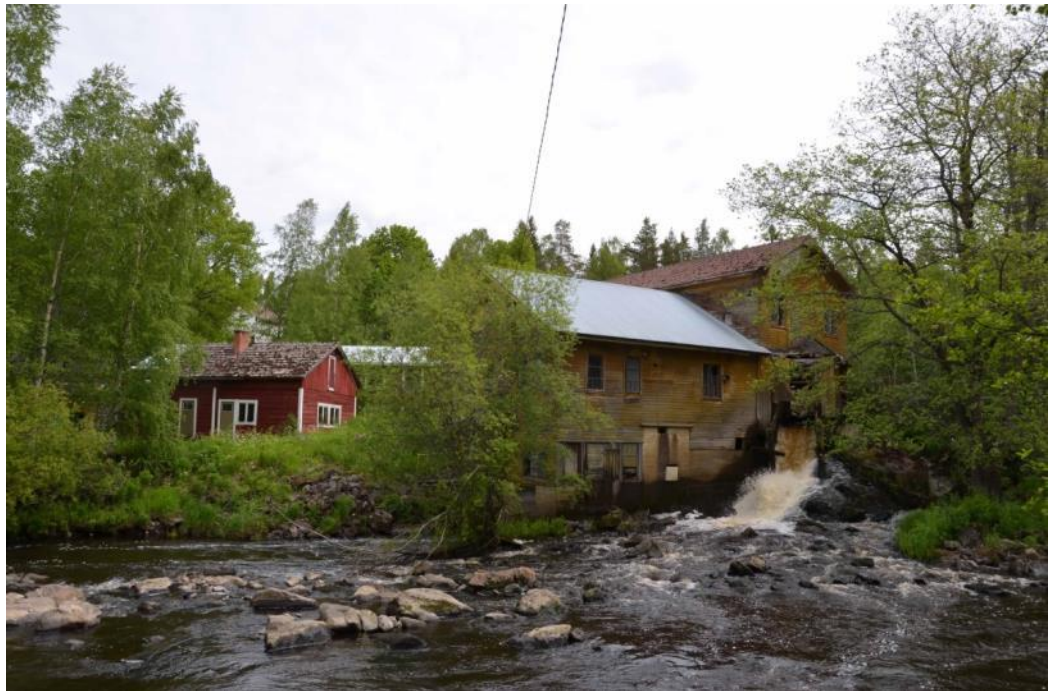
Voimalaitoksen rakennuksia etelärannalta kuvattuna, vasemmalla punainen pararakennus ja keltainen voimalaitos. Taustalla näkyy sahan pitkä rakennus.

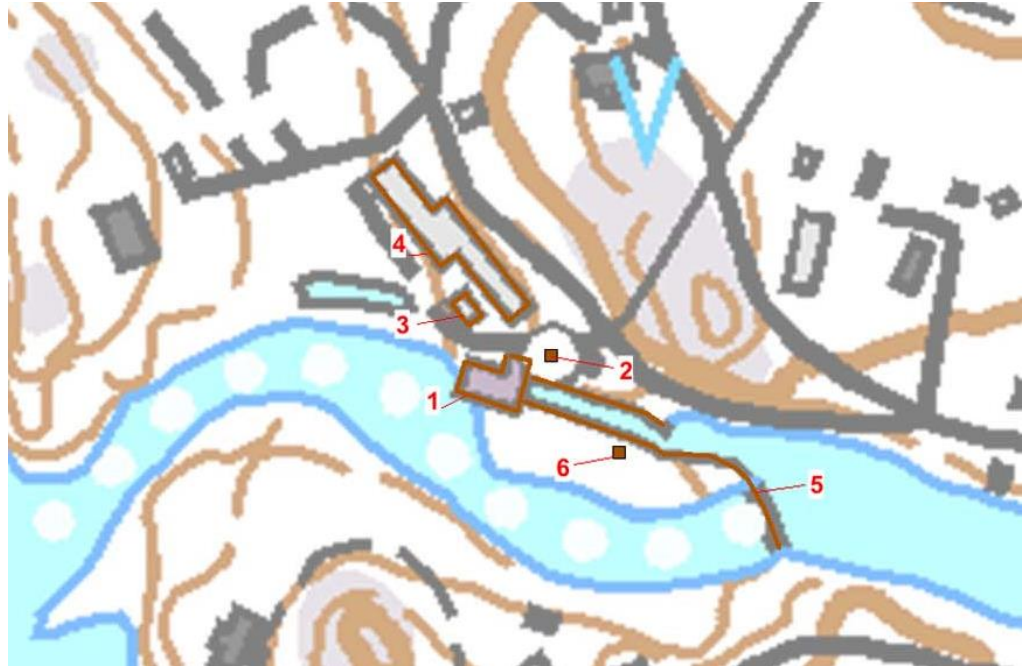
Voimalaitoksen pihapiiri. 1. voimalaitos/mylly, 2. muuntaja, 3. pajarakennus, 4. sahalaitos. 5. kanava ja pato. 6. tunnistamaton betonirakenne, öljytehdas?. Lautarakenteiset voimalaitos, saha ja muuntaja ovat 1940- ja 1950-luvulta, hirsirunkoinen korjaamorakenne on vanhempi.

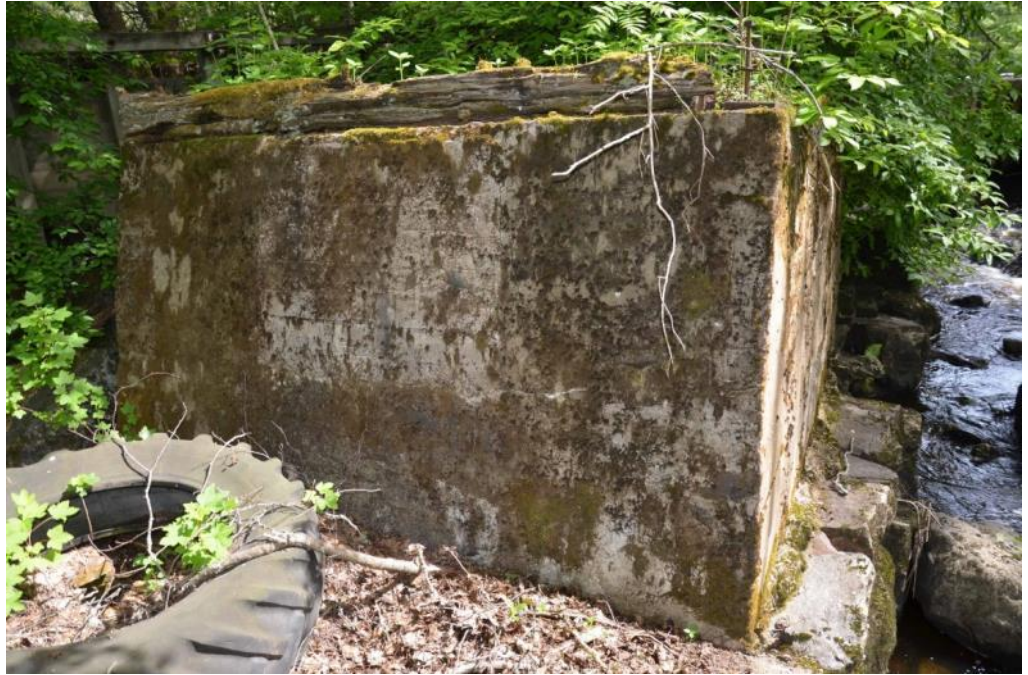
Voimalakanavan eteläpuolella oleva, kantikas, n. 2,5 x 2,5 betonirakenne, on sisätiloiltaan sylinterin muotoinen. Etualalla olevan tasanteen ohuen betonilaatan betoniteräksenä on käytetty yhteen liitettyjä metallirenkaita. Rakenteen merkitys on tuntematon, rakenne ei liity nykyiseen voimalaitosrakenteisiin.

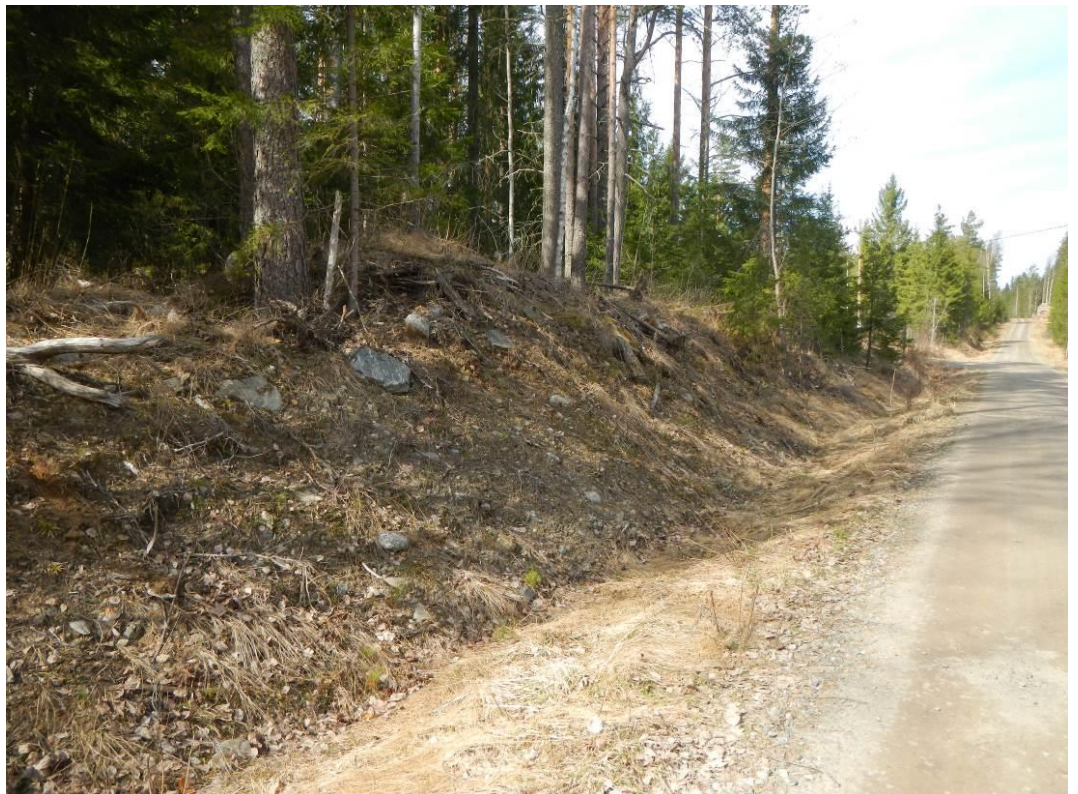
Kuva 1. Sauvakoskentien tieleikkaus kosken pohjoispuolella. Leikkauksessa havaittiin kvartsi-iskoksia ja palanutta luuta.

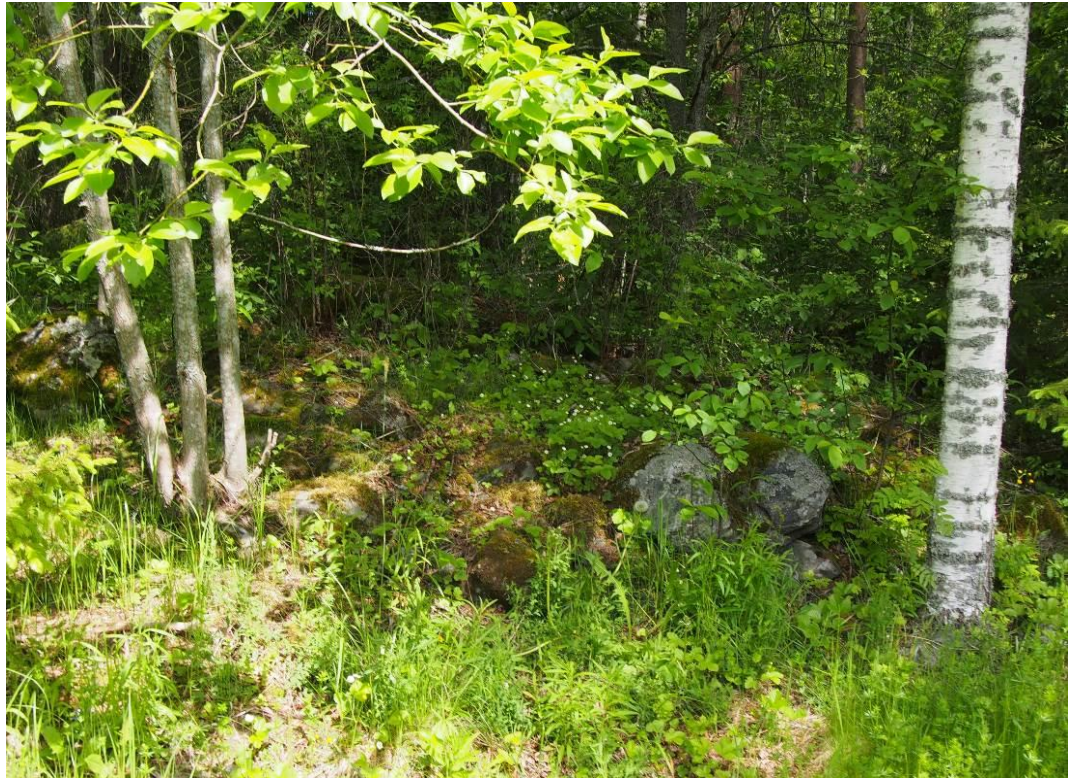
Kuva 2. Kivirakenteita vanhan sahan koskella.

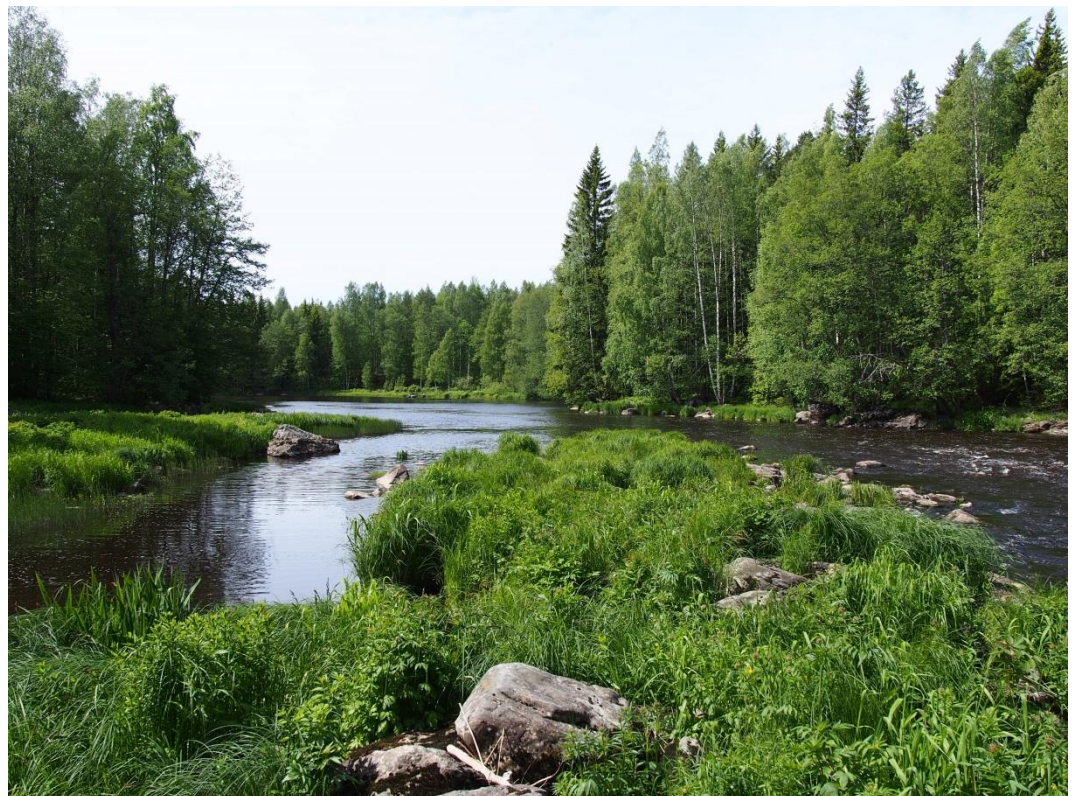
Kuva 5. Vanhansahankosken raivattua uomaa.

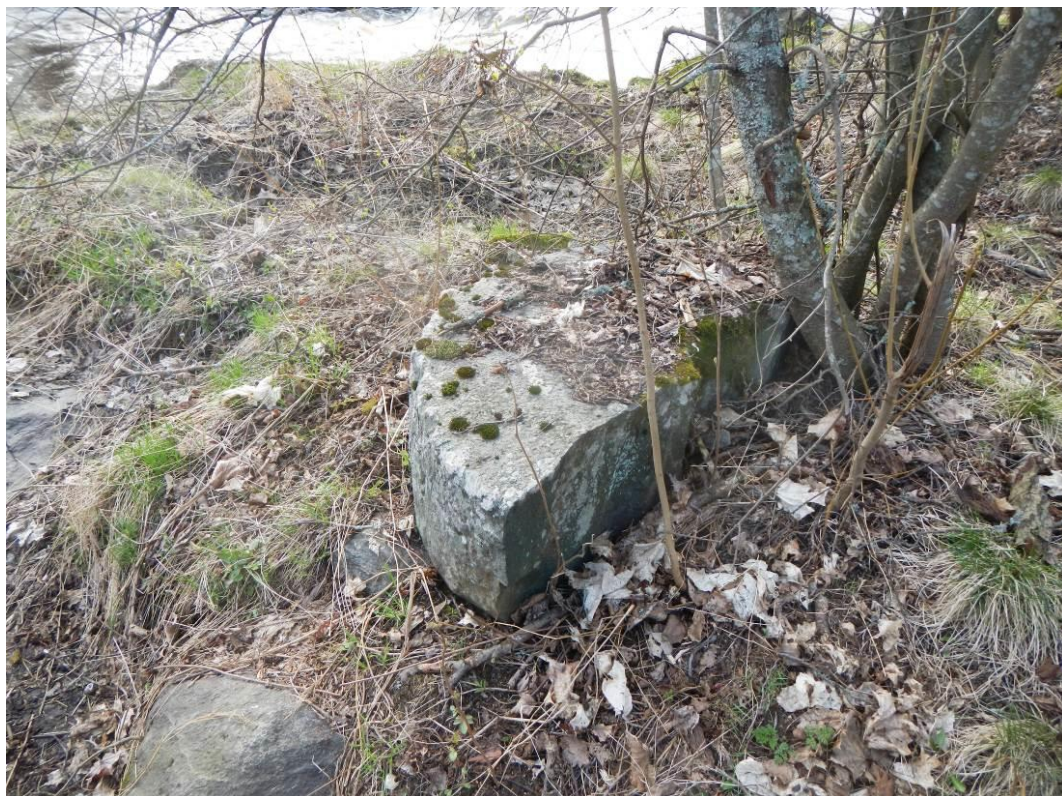
Kuva 7. Myllynkiven puolikas Myllykosken saassa.

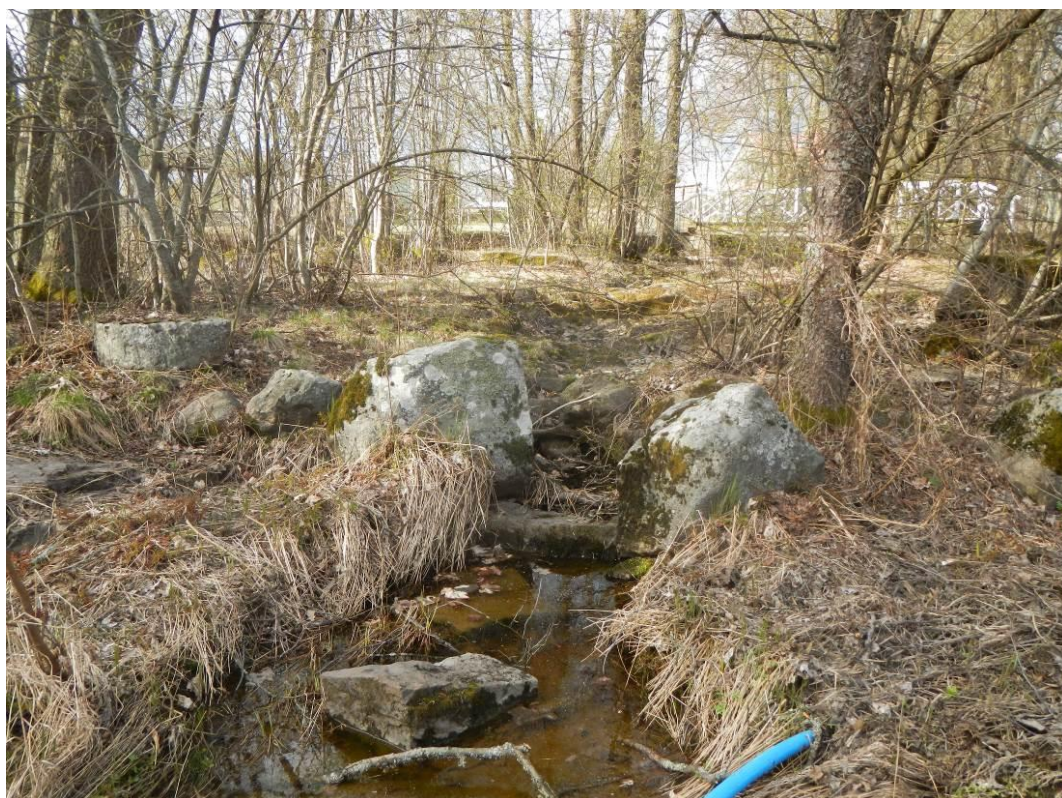
Kuva 8. Rakennuksen, mahdollisen myllyn, perustuksia Myllykosken saassa.

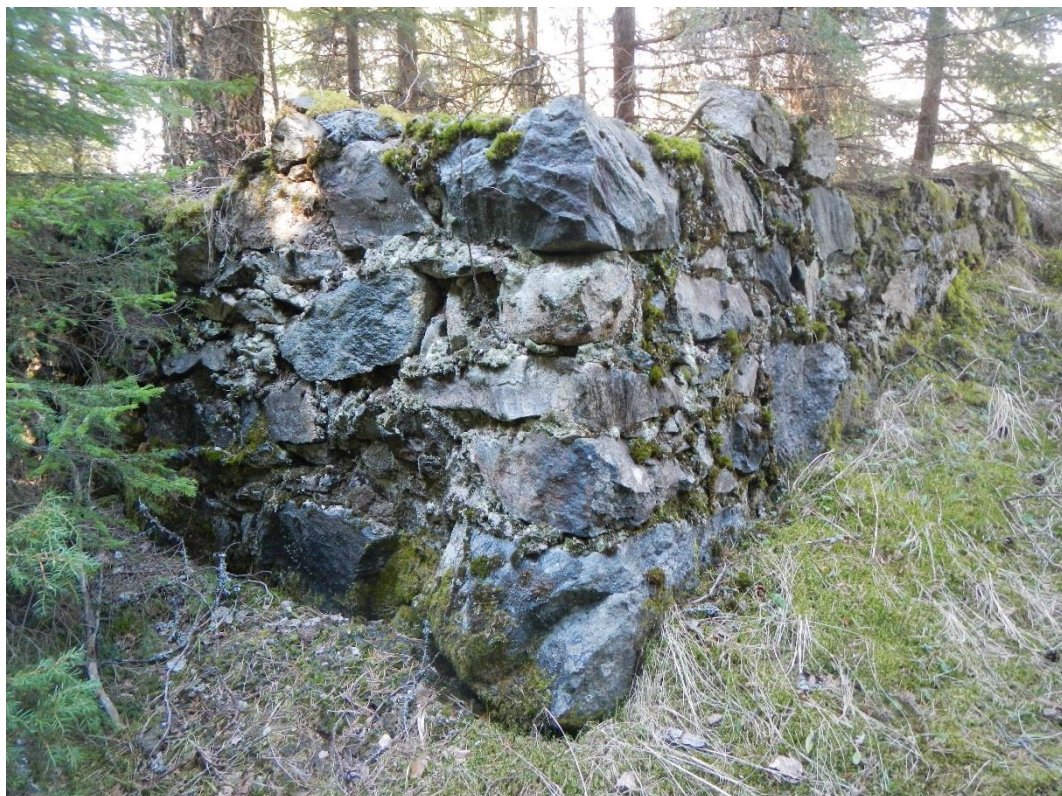
Kuva 9. Maalla muurattua kivivallia metsästysmajan perustuksissa.

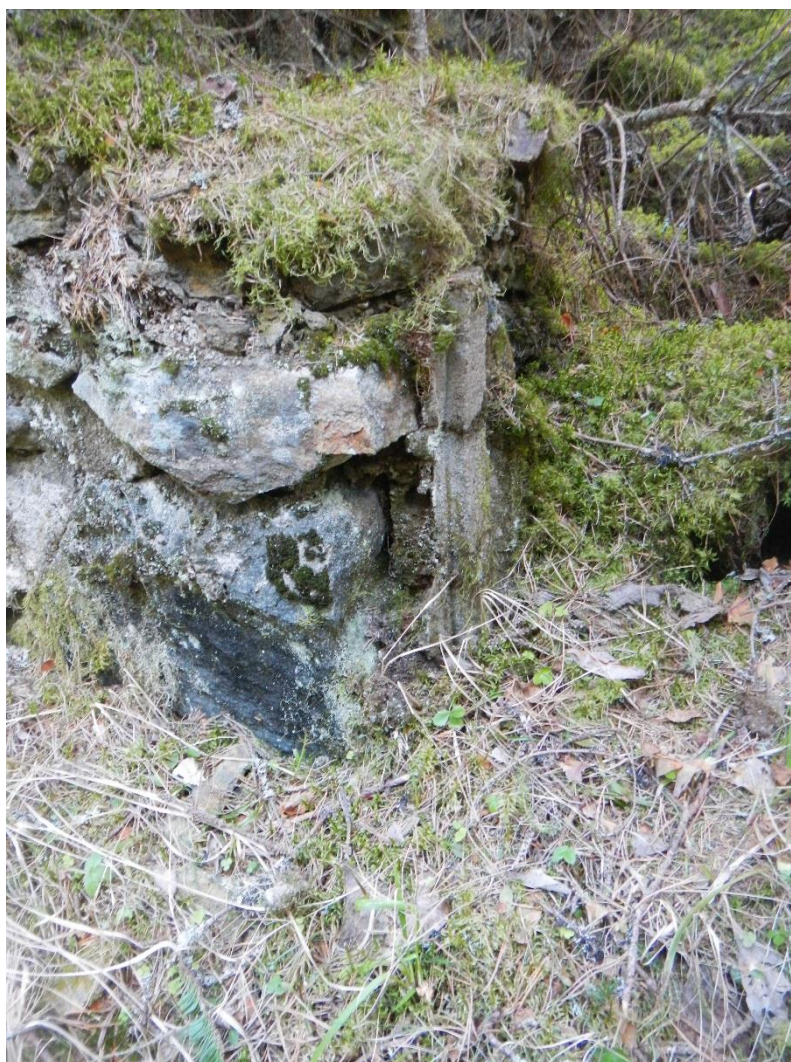
Kuva 10. Oviaukkoa on vahvistettu sementillä.

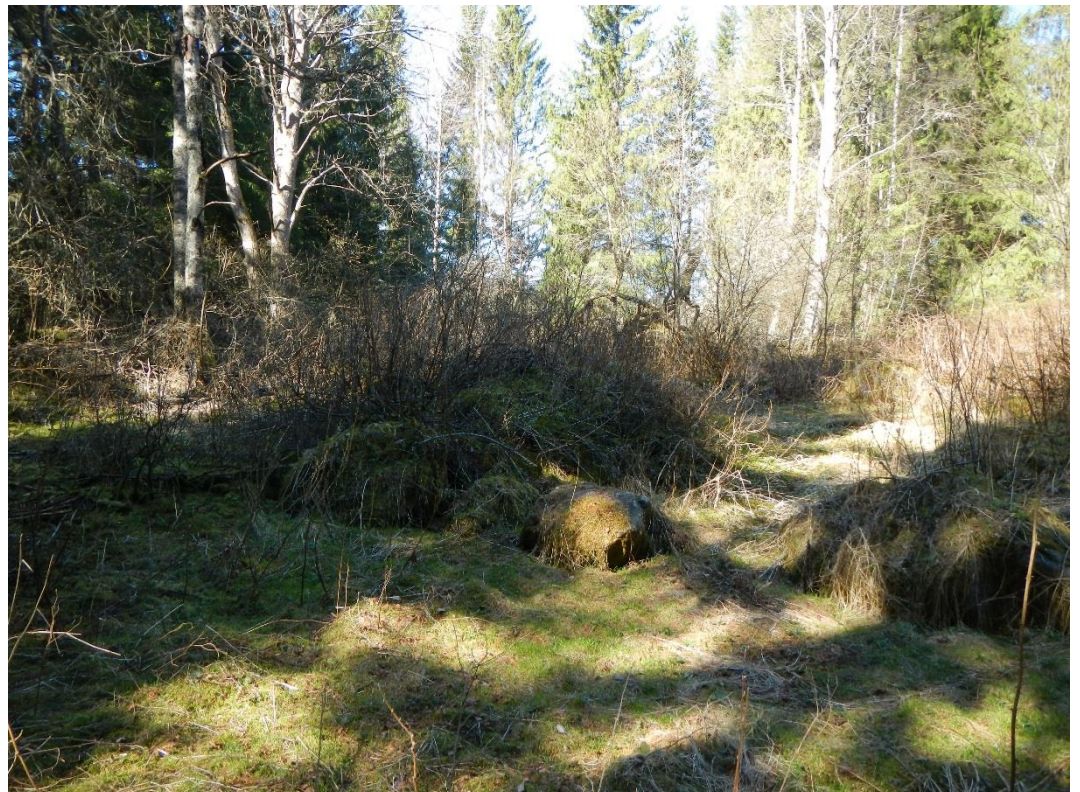
Kuva 11. Pärkkilänkosken pohjoisrannalla on kiviraunioita, jotka kuuluvat 1900-luvun alkupuolella raunioituneeseen pihapiiriin.

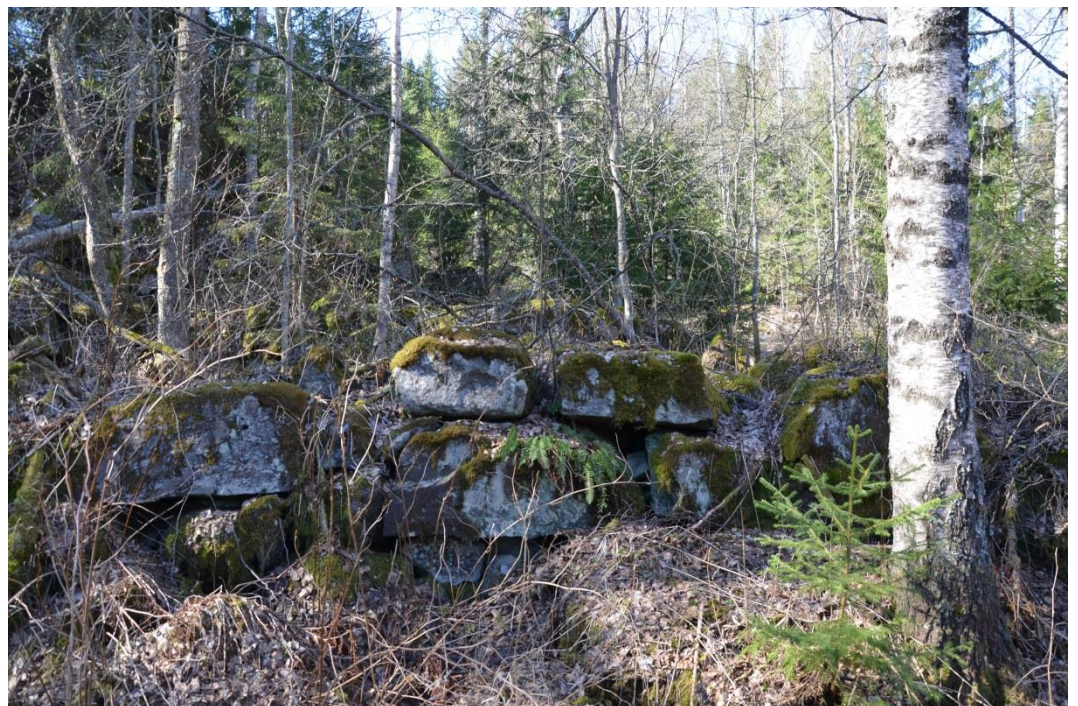
Kuva 12. Myllyn lohkokivistä rakennettua vesikanavaa koordinaattipisteen osoittamassa kohdassa.
