Varsinais-Suomen ELY-keskus, kalatalouspalvelut-ryhmä

RAKENNETTU JOKIMAISEMA

MUINAISJÄÄNNÖSTEN JA KULTTUURIPERINTÖKOHTEIDEN INVENTOINTI ETELÄJOEN-NOORMARKUNJOEN KUNNOSTETTAVILLA KOSKIALUEILLA

29.7.2015

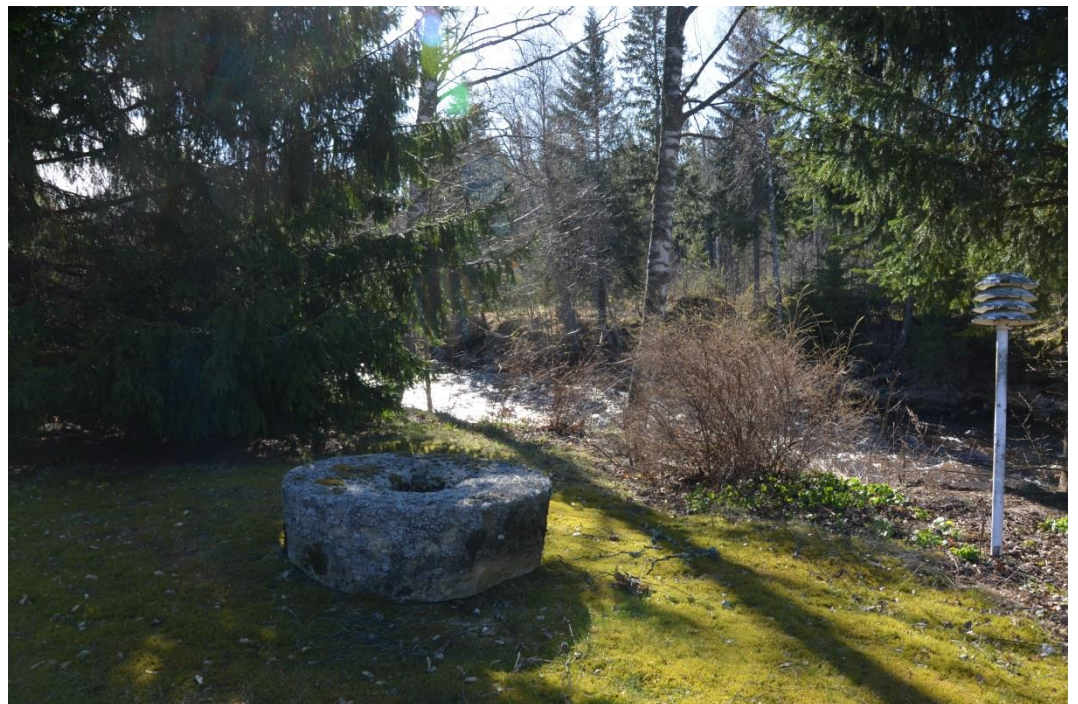
Paloheimonkoskessa on ollut mylly 1700-luvulta aina 1900-luvulle. Nykyisin mylly on ilmeisesti kokonaisuudessaan tuhoutunut, sillä paikalla sijaitsee omakotitalo ja siihen kuuluva hoidettu pihapiiri. Myllystä on talon pihapiirissä muistona myllynkivi.

Kuva 15. Talon pihapiirissä on muistona myllystä myllynkivi.

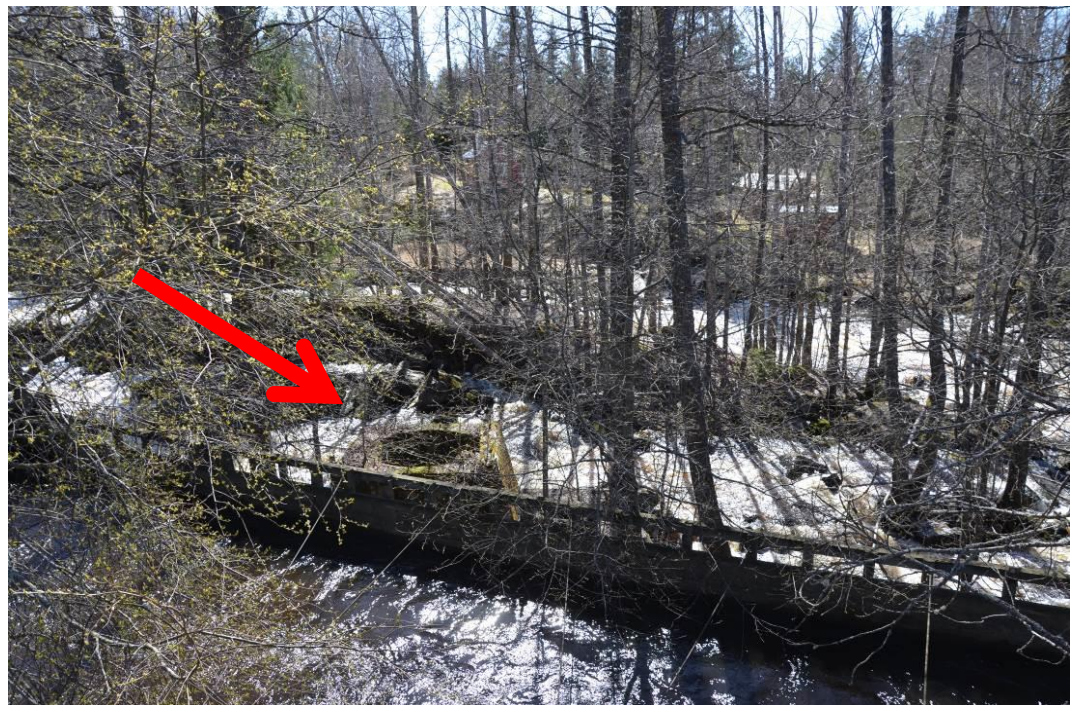
Kuva 18. Kuvan keskellä valettu rakenne, jonka funktio ei inventoinnin yhteydessä selvinnyt. Rakenne on yllä olevan kartan kirjaimen A vieressä.
