H2O:n meriarkeologiajaoksen julkaisuja 01/2016

”Timon hylky”, Jussarö

Sukellusseura H2O ry, meriarkeologiajaos
23.4.2016, Sanna Paukku

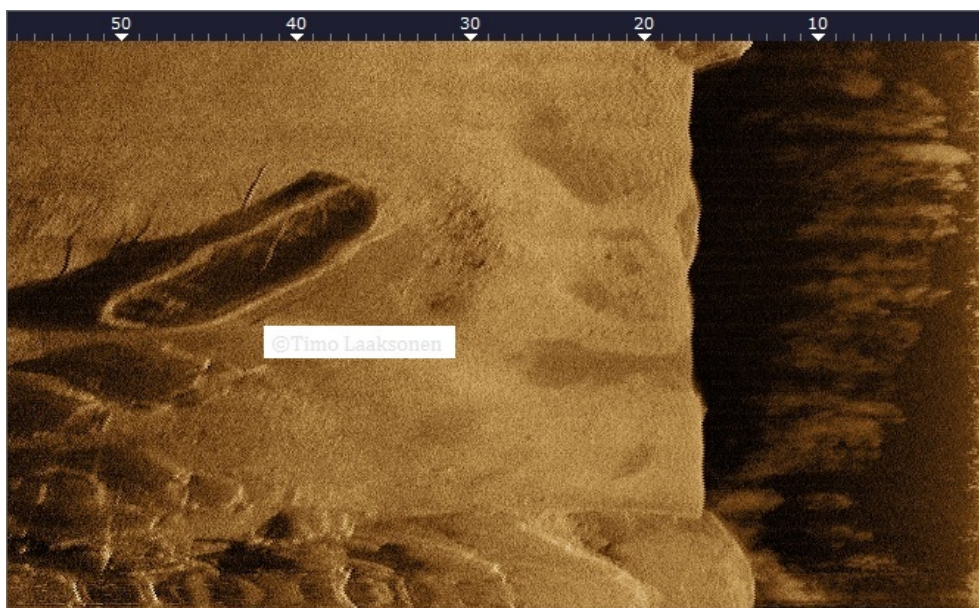
Hylky on varsin ehjä ja lepää kölinsä päällä pohjassa noin 20 m syvyydessä. Hylky on hieman kallistunut styvrpuurin puoleiselle kyljelleen.

Kuva 3, Viistokaikuluotaimen kuva kohteesta, Timo Laaksonen 2014.

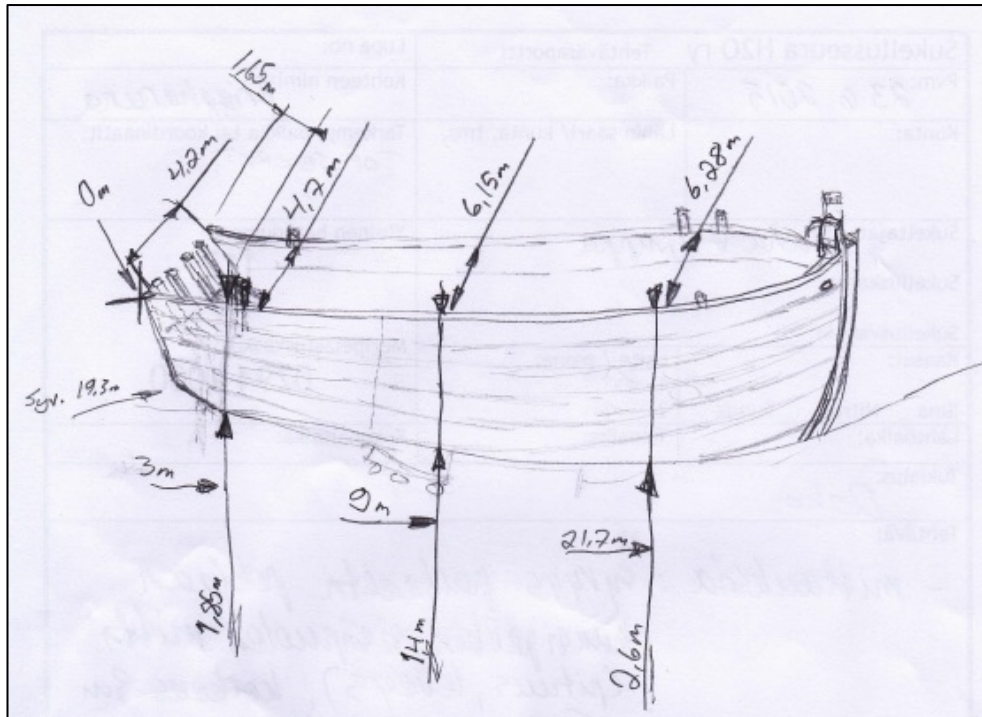
Hylyn pituudeksi mitattiin 24,7 m peräpeilistä keularankaan kannen tasossa. Leveimmältä kohdalta hylyn leveys on 6,3 m. Korkeus pohjasta keularangan huippuun on 4,2 m. Peräpeilin leveys on 4,2 m. (kuva 4)

Kuva 4, Sukelluksen mittaustuloksia hyllyltä, Timo Laaksonen ja Juha Lauro 2015.

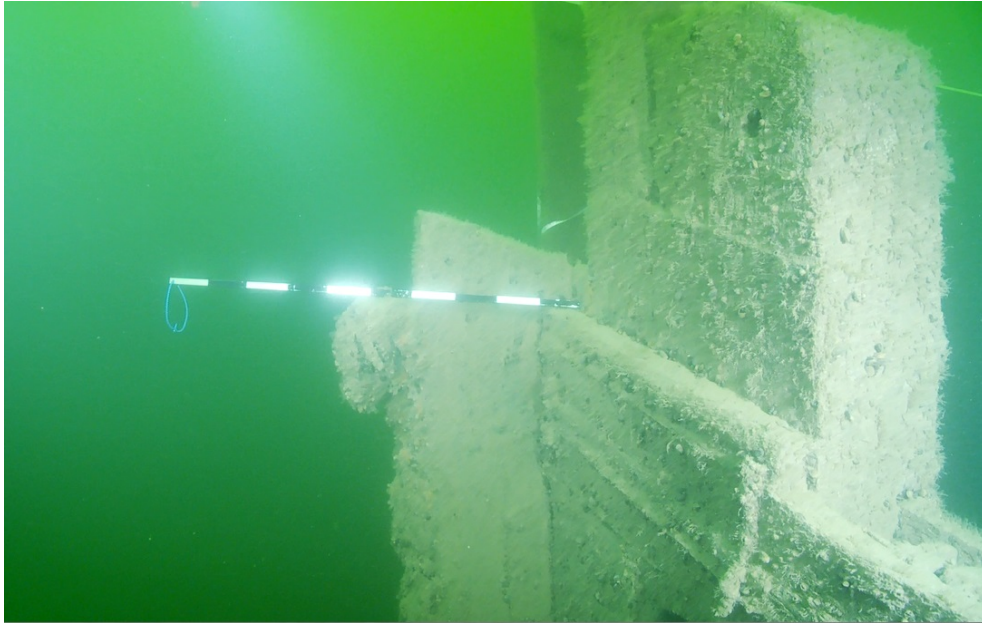
Aluksen 22x22 cm kokoiset keularitarit nousevat keularangan yläreunasta ylöspäin 100 cm ja niiden välissä on 70 cm väli, josta keulapuu on kulkenut. Keulapuu ei enää ole paikallaan (kuva 5). Keularitarit ovat yhteensä 95 cm leveät, tässä on mitassa mukana myös niiden väli (kansikuva).

Kuva 5, Keula paarpuurin puolelta, Juha Lauron videolta 2015.

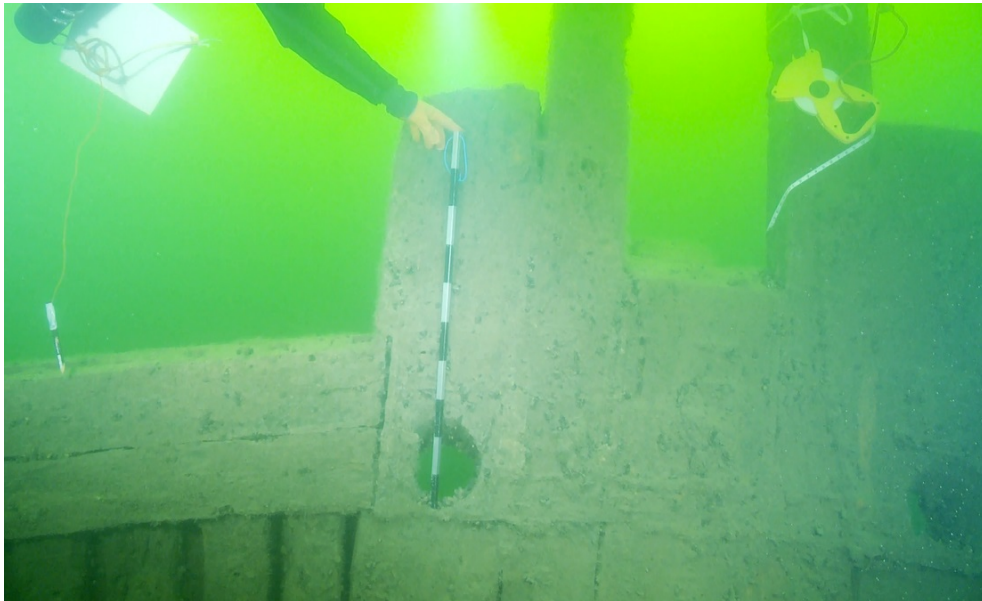
Keulassa on keularitarien alapuolella kaksi klyyssiä, jotka ovat metallivahvisteisia ja halkaisijaltaan 25 cm (kuva 6). Hylyn ulkopuolella on kyljessä styyrpuurin puoleisesta klyyssistä noin puoli metriä perään päin jonkinlainen metallinen ”kahva”.

Kuva 6, Keula sisäpuolelta mittakepin kanssa, Juha Lauron videolta 2015.

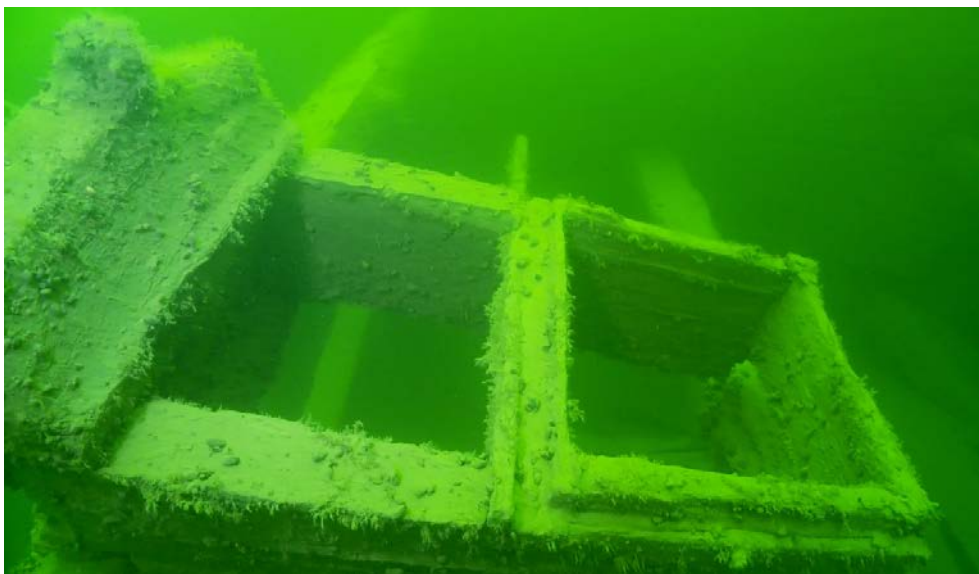
Aluksen keulaosassa, 3,8 m etäisyydellä keularangasta hylyn kannen tasolla on kehysrakennelma, luultavasti ruuman luukku (kuvat 7, 8 ja 9). Rakennelma on 2 m pitkä ja siinä on aluksen pituussuunnassa peräkkäin kaksi 70x70 cm kokoista nelikulmaista aukkoa, joista toisessa on kehyksen osat tallella.

Sukeltajien tekemien havaintojen perusteella vaikuttaa siltä, että aluksen keulamasto on tullut kannen läpi taemmasta aukosta, eli siitä joka on ilman kehystä.

Kuva 7, Keulakannen tasolla olevan luukun raamit, Juha Lauron videolta 2015.

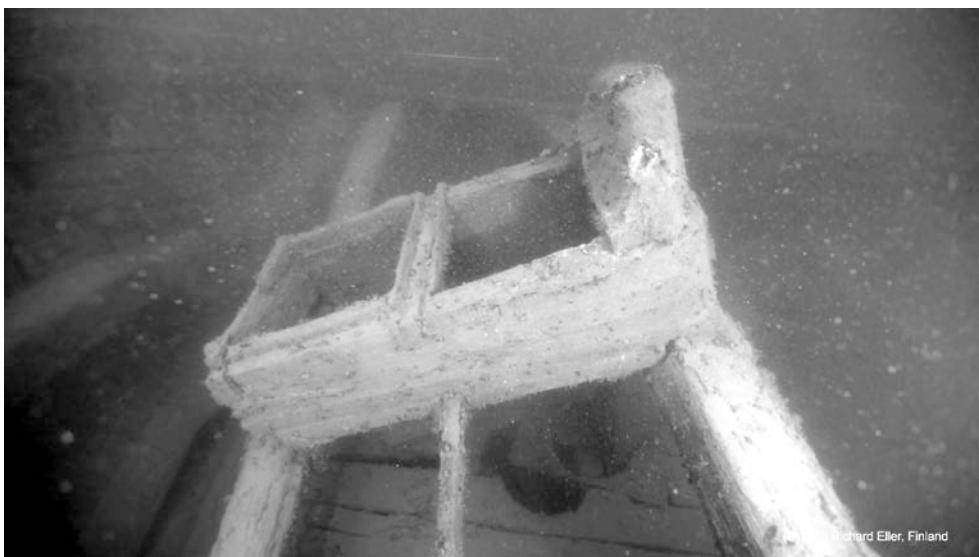
Kuva 8, Keulakannen tasolla olevan luukun raamit, Richard Ellerin videolta.

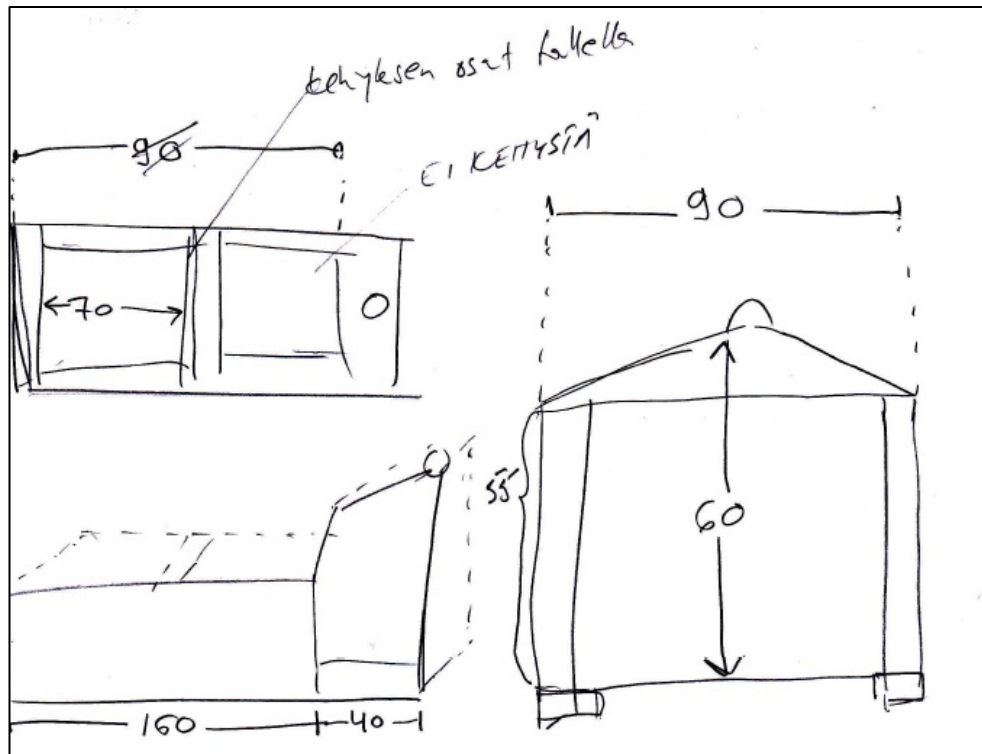
Kuva 9, Keulakannen tasolla olevan luukun mittoja, piirros sukellusraportista David Pax ja Vesa Saarinen, 2015.

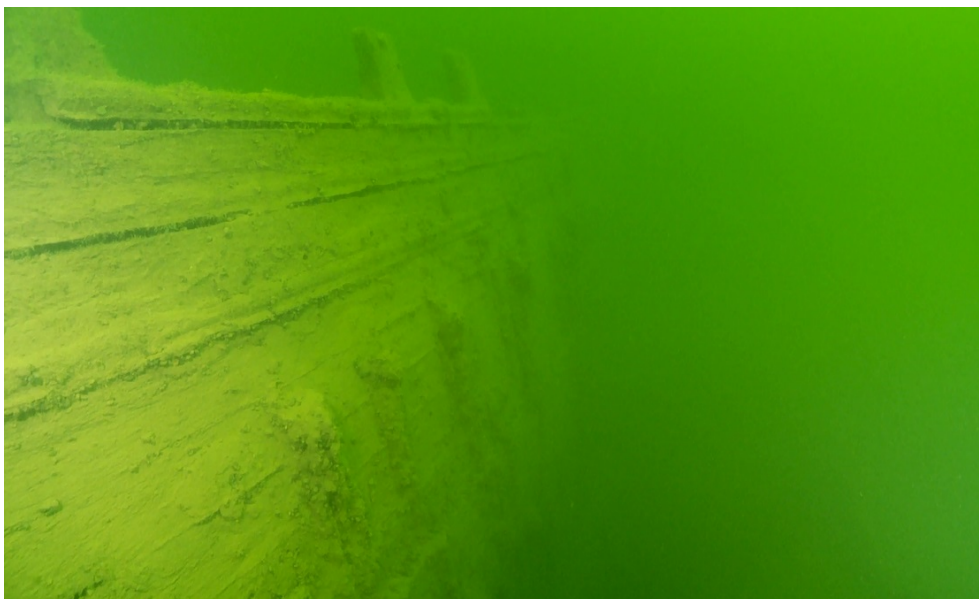
Hylyn molemmissa kyljissä on erikokoisten rustinrautojen jäänteitä (kuva 10). Lisäksi löytyi metallivuorattuja läpivientejä, joita on 4 kpl kummallakin laidalla tasaisin välein (kuvat 11 ja 12).

Kuva 10, Etummaisesta maston rustinrautojen jäänteitä paarpuurin kyljellä, Juha Lauron videolta 2015.

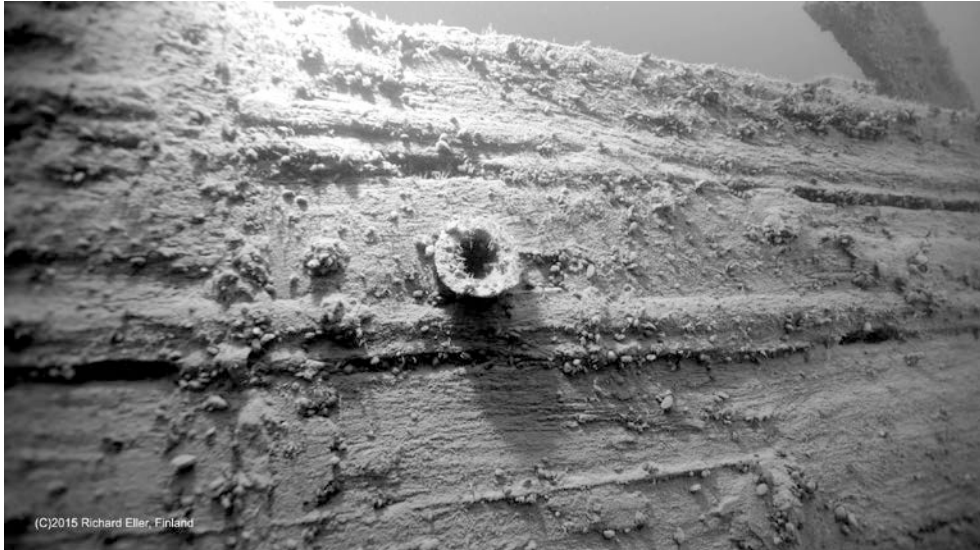
Kuva 11, Metallivahvisteinen läpivienti aluksen paapuurin kyljellä, laidan ulkopuolelta kuvattuna, Richard Ellerin videolta 2015.

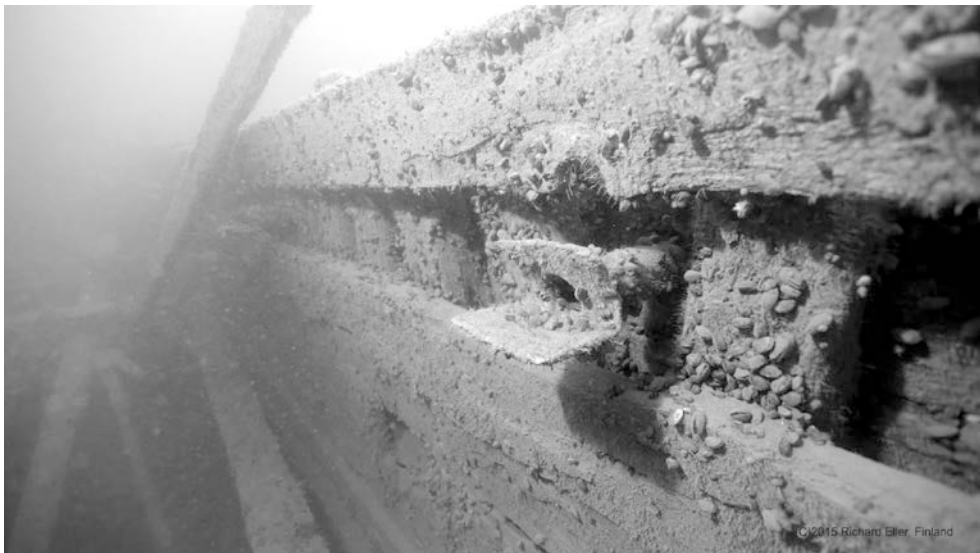
Kuva 12, Metallivahvisteinen läpivienti aluksen paapuurin kyljellä, laidan sisäpuolelta kuvattuna, Richard Ellerin videolta 2015.

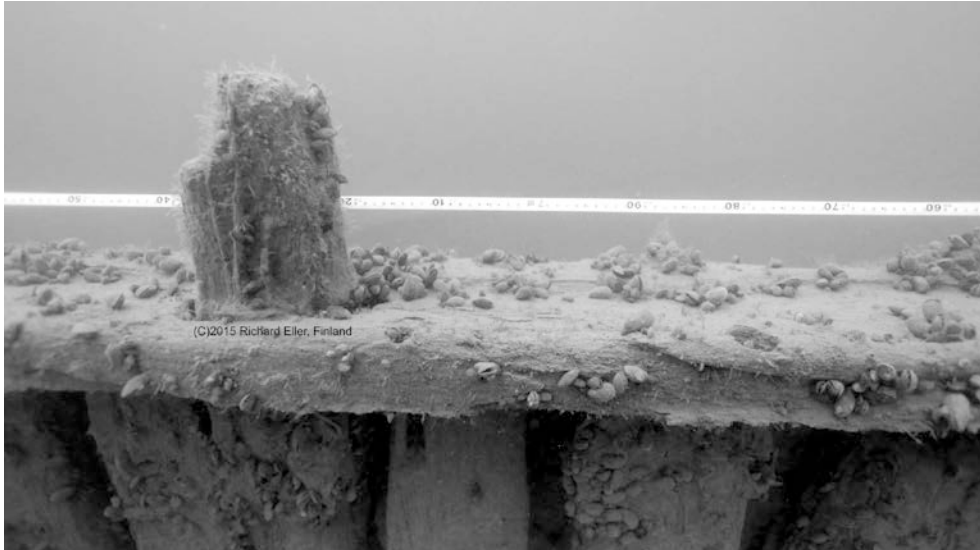
Paapuurin puolen parraslaudan leveys on 26 cm, paksuus noin 5 cm ja siinä on nelikulmaisia aukkoja säännöllisin välein. Nelikulmaiset aukot ovat kooltaan 10x14 cm ja niiden väli on 1,1 m. Joissakin parraslaudan aukoissa on paikallaan niistä läpi tulevat puukappaleet (kuvat 13 ja 14).

Kuva 13, Aluksen paarpuurin puolen parraslauta, laidan sisäpuolelta kuvattuna, Richard Ellerin videolta 2015.

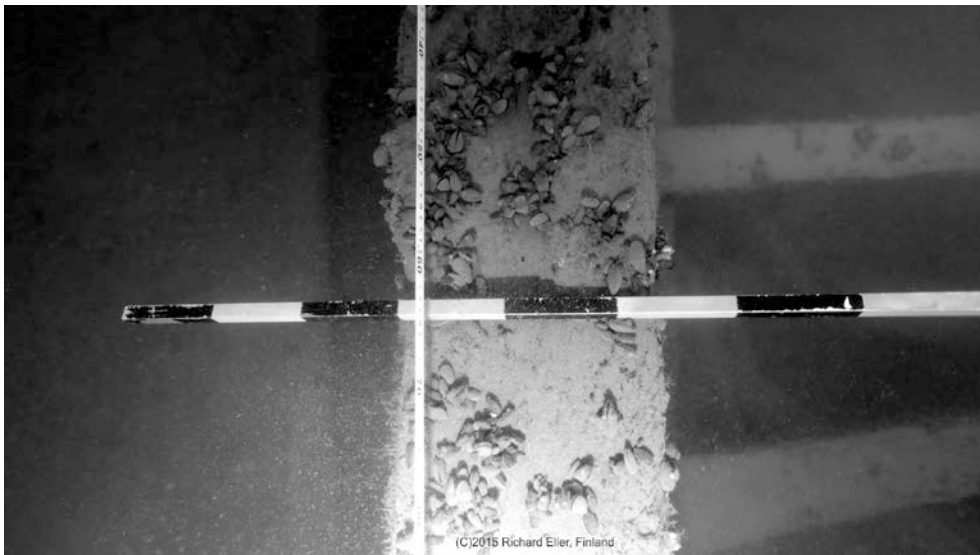
Kuva 14, Parraslauta laidan yläpuolelta kuvattuna, Richard Ellerin videolta 2015.

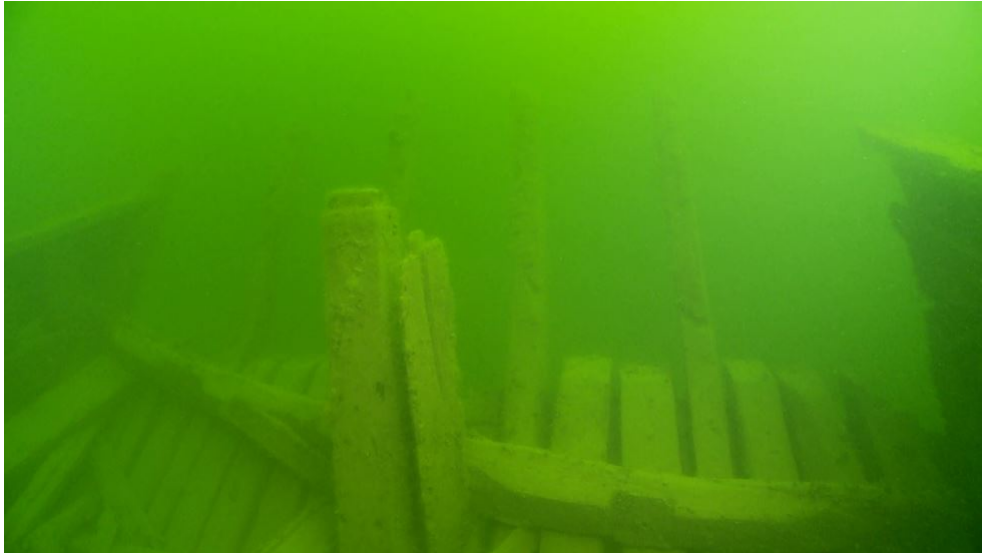
Hilyn perä on rikkoutunut ja peräpeilin laudoitus puuttuu. Peräpeilin rangat ovat paikoillaan (kuvat 15, 16 ja 17). Peräranka on paikallaan, sen yläosa näkyy hilyn kannen tasolla ja alaosa on hautautunut pohjasedimenttiin (kuva 18). Perärangan mitat ovat yläosasta 23 cm (aluksen leveyssuuntaan) x 15 cm (aluksen pituussuuntaan). Perärangan korkeutta ei mitattu, mutta se nousee useamman metrin pohjasta ylöspäin.

Kuva 15, Perä aluksen sisäpuolelta, keskellä peräranka, Juha Lauron videolta 2015.

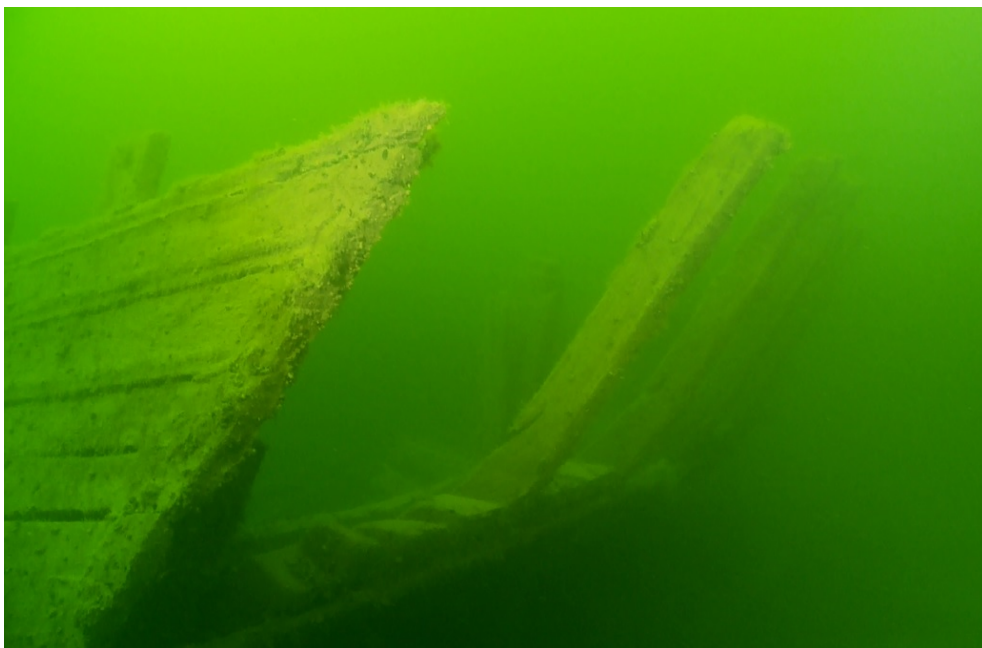
Kuva 16, Perä aluksen paarpuurin puolelta, Juha Lauron videolta 2015.

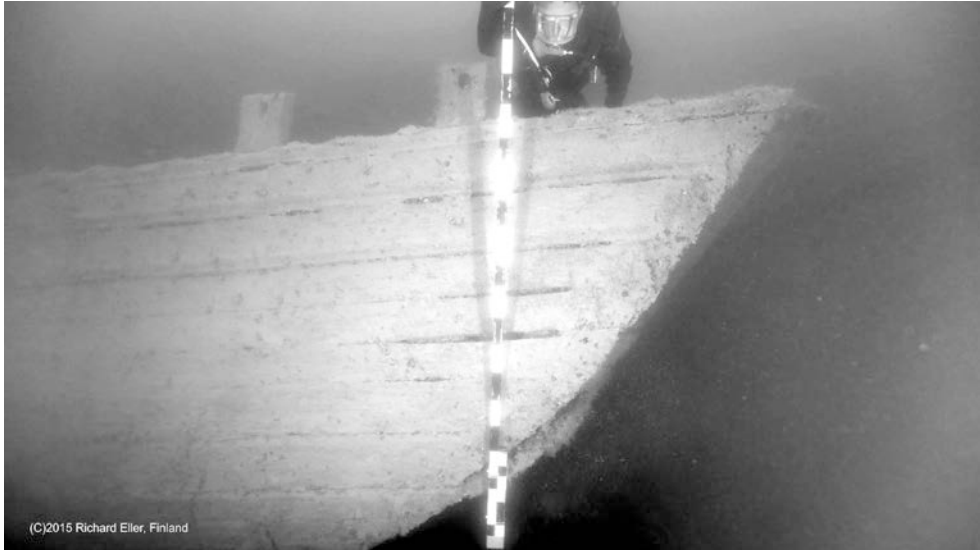
Kuva 17, Perä aluksen paarpuurin puolelta mittakepin kanssa, Richard Ellerin videolta 2015.

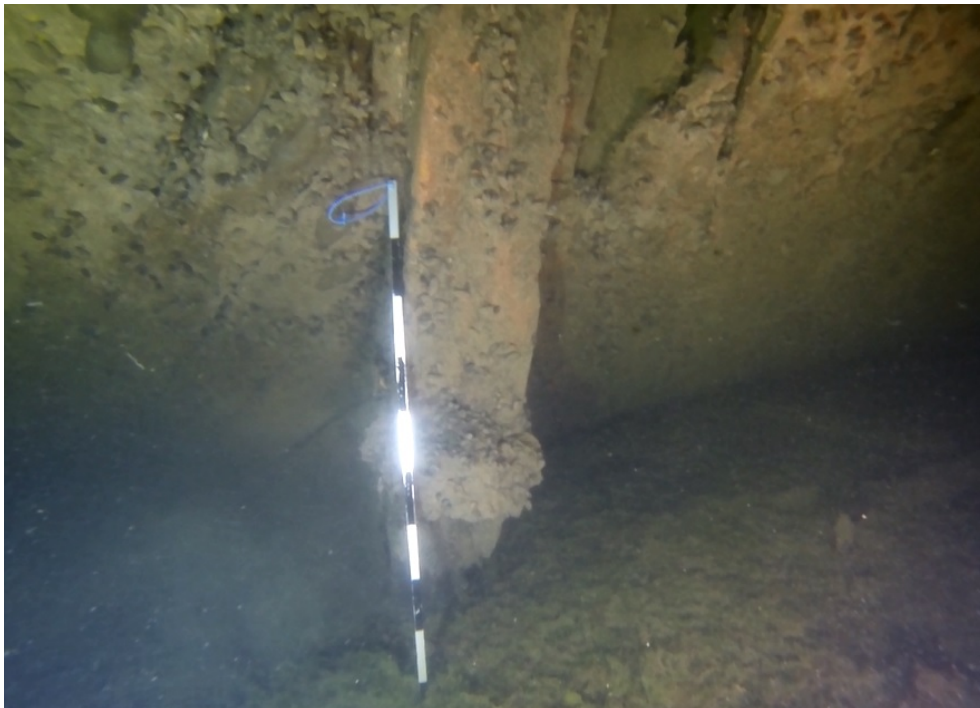
Kuva 18, Peräranka pohjan tuntumassa, aluksen takaa kuvattuna mittakepin kanssa, Uljas Uromaan videolta 2015.

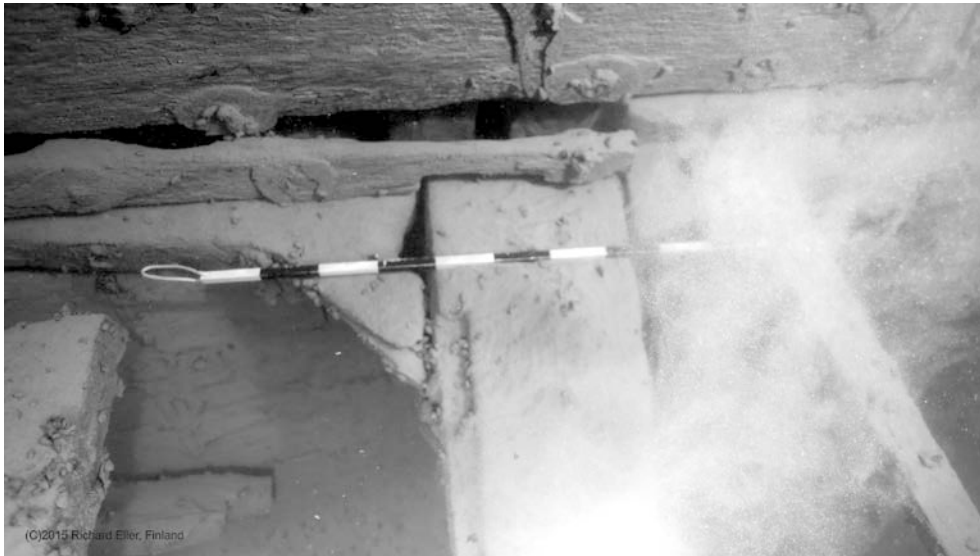
Hylyn kansilaudoitus puuttuu kokonaan, samoin suurin osa ylemmän kannen kansipalkeista puuttuu tai on romahtanut ruumaan. Ruumassa on havaittavissa paikallaan osa alemman kannen kasipalkeista (kuva 19), joten tästä päätellen alus on ollut kaksikantinen.

Kuva 19, Alemman kannen kansipalkin kiinnitys, aluksen perässä paarpuurin puolella, Richard Ellerin videolta 2015.

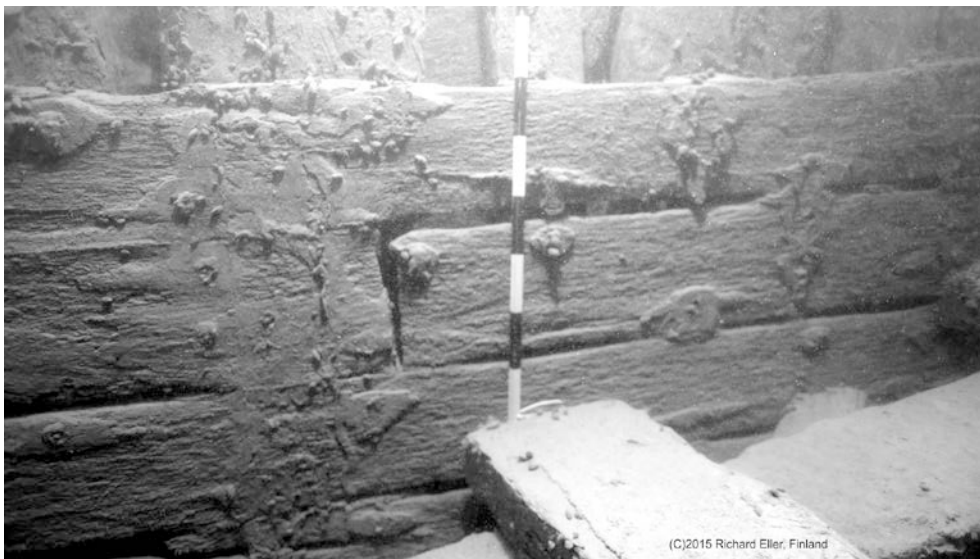
Aluksen sisäpuolella sisäkarneeraus puuttuu paikoittain ylemmän kannen tasolta, ilmeisesti se on irronnut samalla, kun kansilaudoitus ja ylemmän kannen kansipalkit, mutta hylyn alaosassa ruumassa on sisäkarneeraus paikallaan (kuva 20).

Kuva 20, Sisäkarneerausta, aluksen paarpuurin puolella, Richard Ellerin videolta 2015.

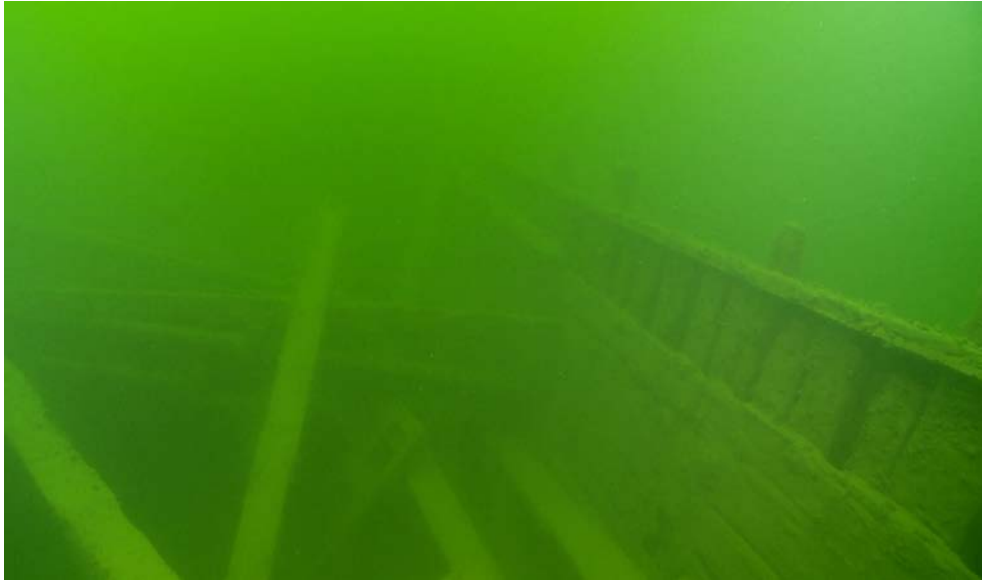
Alukseen on hyvin todennäköisesti kohdistettu pelastustoimia, sillä hylyn sisällä on ainoastaan aluksen rakenteisiin kuuluvaa puutavaraa. Aluksen lastista ei havaittu mitään jäänteitä (kuva 21).

Kuva 21, Aluksen styyrpuurin kylki sisäpuolelta perästä päin, Juha Lauron videolta 2015.

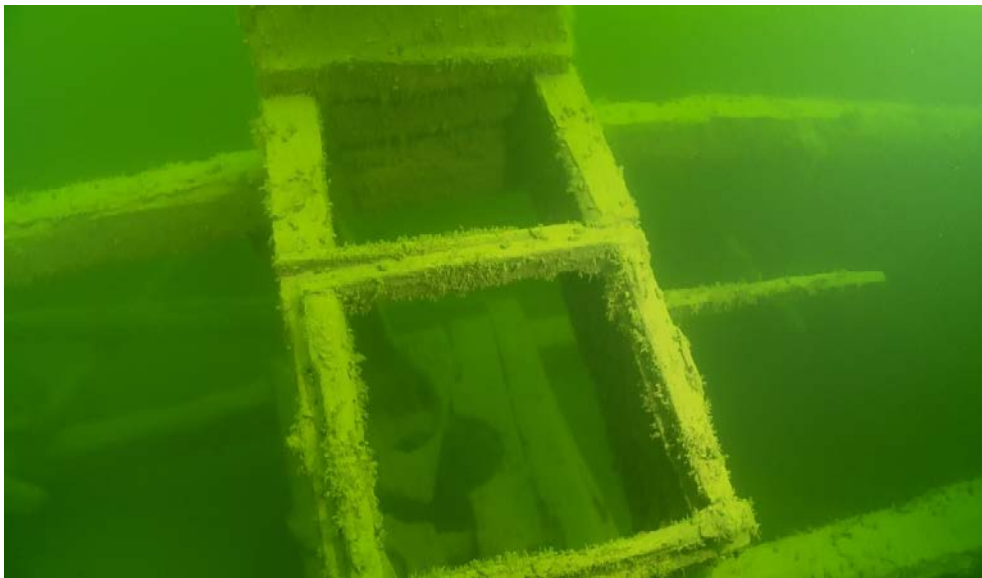
Hyllyssä ei ole mastoja. Sen sisäpuolella ruuman pohjalla sisällä on lankkuja, joissa näkyy mastojen läpivientien kohdat (kuvat 22, 23 ja 24). Näistä päätellen aluksessa on ollut kaksi mastoa, joiden halkaisija kannen tasolla on ollut noin puoli metriä.

Kuva 22, Keulakannen luukun raamin alapuolella ruumassa keulamaston läpivienti, Juha Lauron videolta 2015.

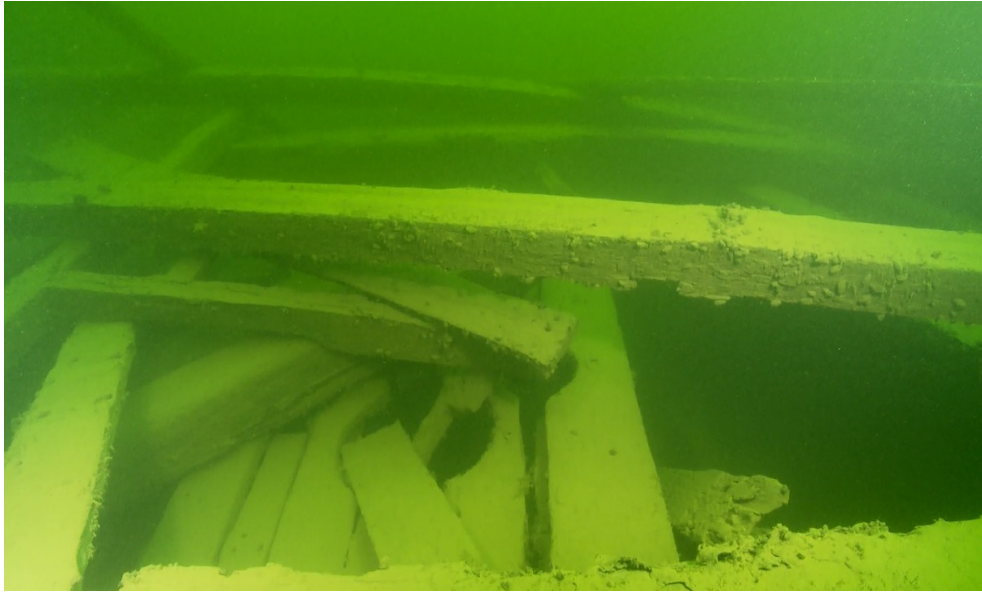
Kuva 23, Taemman maston läpiviennin jäänteitä ruumassa, Juha Lauron videolta 2015.

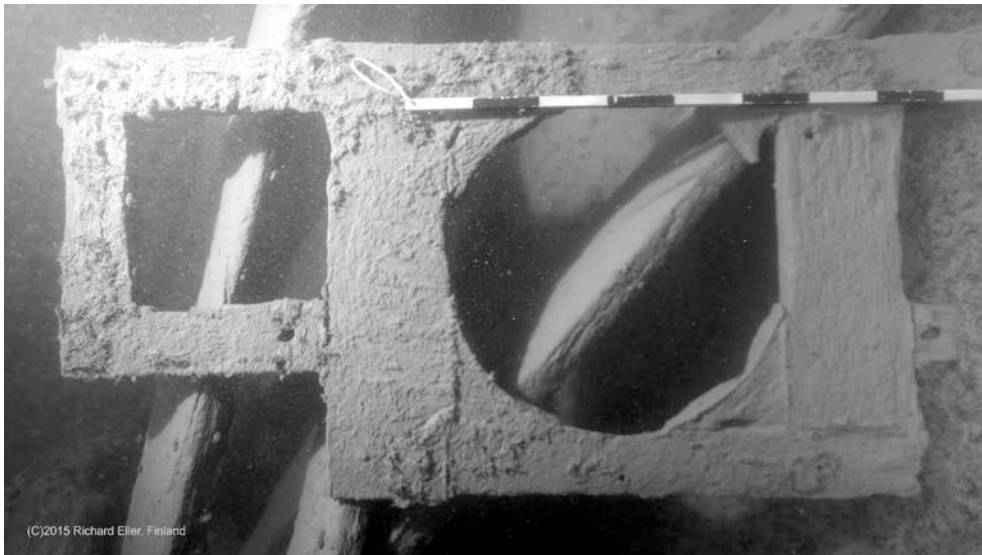
Kuva 24, Taemman maston läpiviennin jäänteitä ruumassa, Richard Ellerin videolta 2015.
