HELSINKI KOIVUSAARI KAAVAHANKE

ARKEOLOGINEN VEDENALAISINVENTOINTI

Vesilahdella 8.6.2016

Eveliina Salo
Maija Huttunen
PintaFilmi Oy

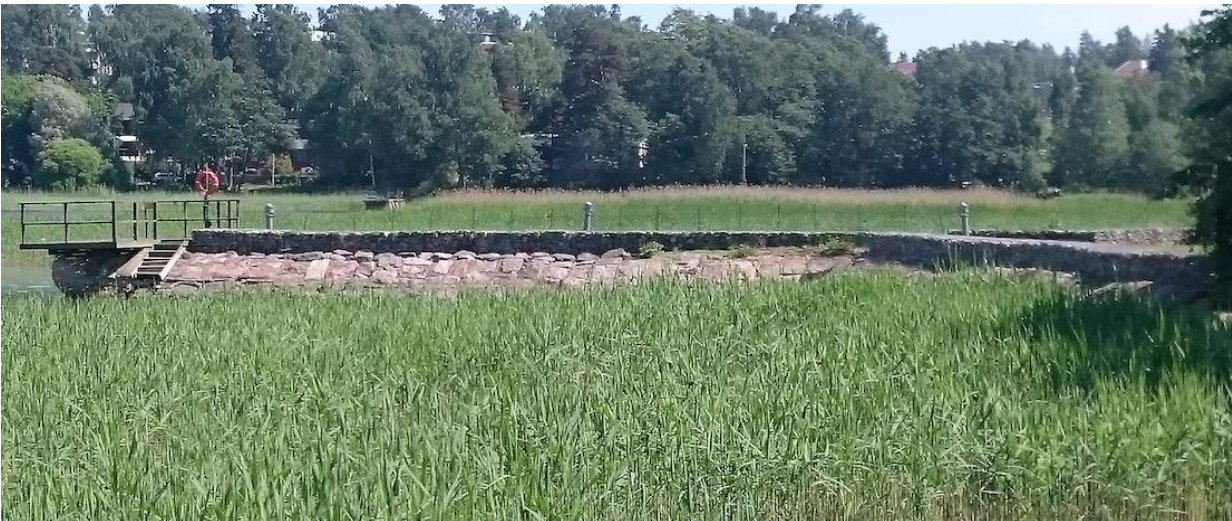
Kuva 3. Saaren pohjoisosan laivalaituri nykyään. Kuvaussuunta maalaiturilta kaakkoon.

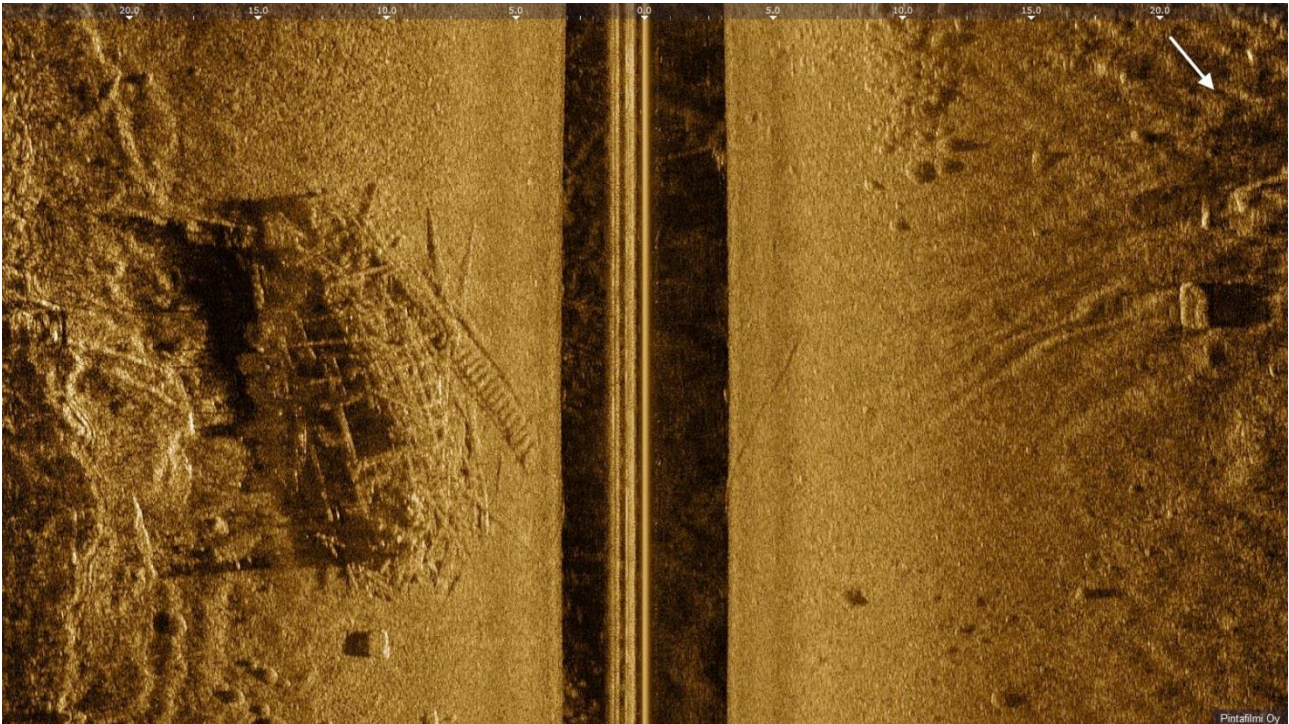
Hylky on pohjassa kölillään, todennäköisesti keula kohti pohjoista/koillista. Se on kooltaan 17 x 7 metriä. Se on pahoin hajonnut, joten esimerkiksi sen tyyppi ja yksityiskohdat vaativat lisätutkimuksia. Hyllyn yläosa on täynnä irtonaista puutavaraa, jota sojottaa kaikkiin suuntiin sikin sokin lomittain kohti pintaa ja välivettä. Yläosastaan alus vaikuttaa irtonaisten osien vuoksi hauraalta, mutta puutavara on kuitenkin jyrkää. Hyllyssä on havaittavissa edelleen ehjiä kylkirakenteita. Alus vaikuttaa olleen katettu, eikä avoin proomutyypinen alus. Viistokaikukuvan perusteella vaikuttaa siltä, että aluksessa on kansiluukku. Hyllyssä on ainakin osittain jäljellä sisälaudoitusta kyljissä. Takiloitinta tai mastoa ei toistaiseksi ole havaittu. Myöskään peräsintä tai perän muotoa ei pystytty määrittelemään. On kuitenkin vahva arvio siitä, että hyllyn perä olisi merelle päin. Sukellustutkimuksissa havaittiin yksi ruostunut rautatappi tai naula.

Hyllyn oletetun paapuurin puolella makaa pohjassa irtonainen osa kylkilaudoitusta kaarineen. Todennäköisesti kyljen yläosa on repeytynyt irti ajan kuluessa ja tippunut pohjaan. Se on osittain hautautunut sedimenttiin, kuten hyllyn muutkin irto-osat pohjassa. Hylkyalue vaikuttaa kuitenkin melko tiiviiltä, eikä osia vaikuta levinneen kovin laajalle alueelle.

Kuva 8. Viistokaikuluotauskuva hylystä. Viistokaikuluotaamalla hylystä saatiin hyvä yleiskäsitys, koska veden partikkelipitoisuuden vuoksi sukeltaen tehty tutkimus oli haastavaa. Hylky makaa melko tasaisella hiekka-/sorapohjalla. Vasemmalla kuvassa näkyy kalliota, jonka juurelle hylky on upponut.

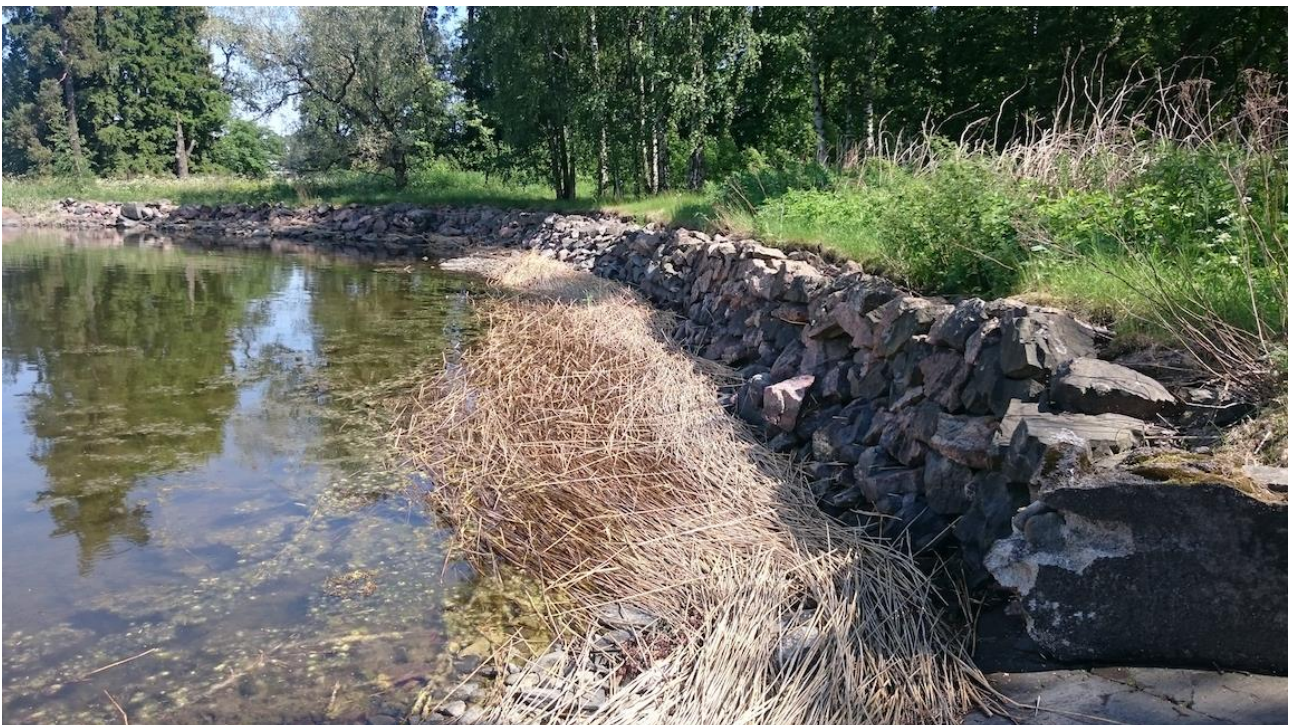
Saaren pohjoisosassa Nokian huvilasta länteen ranta on pengerrytetty kivilatomuksin. Huvilan edustalla pengerrys on uudempaa, mutta huvilan tontin länsipuolella pengerryksen luonne muuttuu. Täällä pengerrys on kivistä kylmämuraamalla ladottua ja etenkin laakeassa poukamassa saaren luoteisosassa pengerrys on hyväkuntoista ja ryhdikästä. Kivet vaikuttavat ainakin osittain olevan räjäytystuotetta. Vanhemmaksi arvioidun pengerryksen pituus on noin 170 metriä. Rantapenger ajoittuu mahdollisesti huvilakulttuurin aikaan 1800-luvulle.

Kuva 9. Kuva rantamuurista saaren koillisosan poukamassa. Kuvaussuunta on itään.

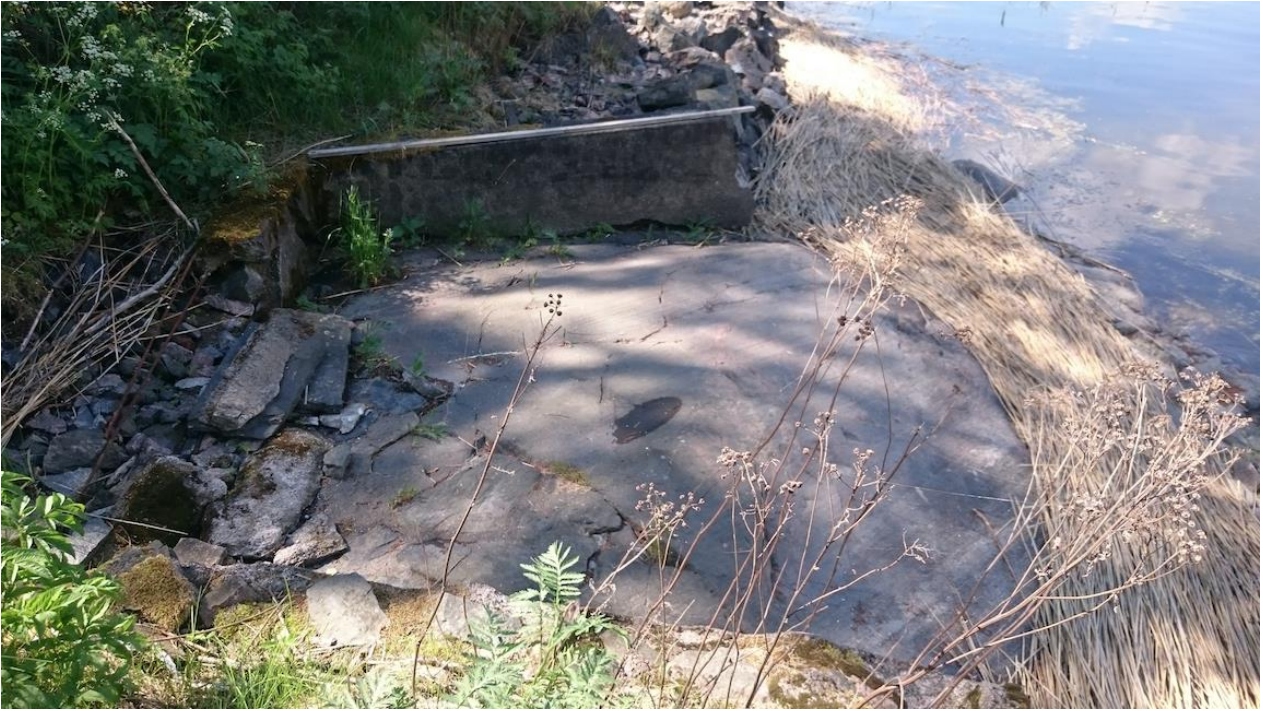
Pengerryksen eteläpäässä on betonista ja kivistä muurattu "aitaus" luonnollisen mereen laskevan silokallion ympärillä. Aitaus avautuu merelle ja sen arvellaan toimineen uimapaikkana ja mahdollisesti myös veneenvetopaikkana. Rantavesi on matalaa kallion edustalla, eikä siihen pääse rantautumaan kuin soutuveneellä. Aitaus on takaseinästäään sortunut ja betonin sisällä olleet teräspuikot ovat näkyvissä. Sivuseinät ovat pystyssä ja ehjät. Aitaus on kooltaan noin 2 x 3 metriä ja seinien korkeus on 30-50 cm.

Kuva 10. Kuva saaren koillisosassa sijaitsevan rantamuurin yhteydessä olevasta betonista ja kivistä valmistetusta poukamasta. Aidattu alue on mahdollisesti toiminut uimapaikkana. Kuvaussuunta on länteen.

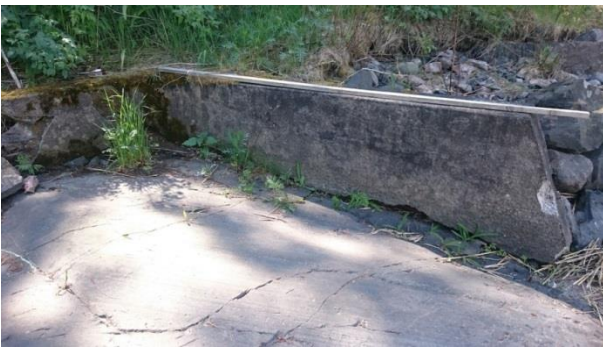
Kuva 11. Uimapaikan lounaisreunan betoniaitaa. Kuvaussuunta lounaaseen.

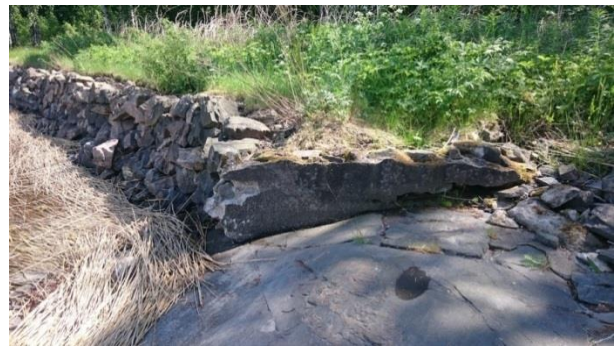
Kuva 12. Uimapaikan koillisreunan betoniaitaa. Takaseinä on sortunut. Kuvaussuunta koilliseen.

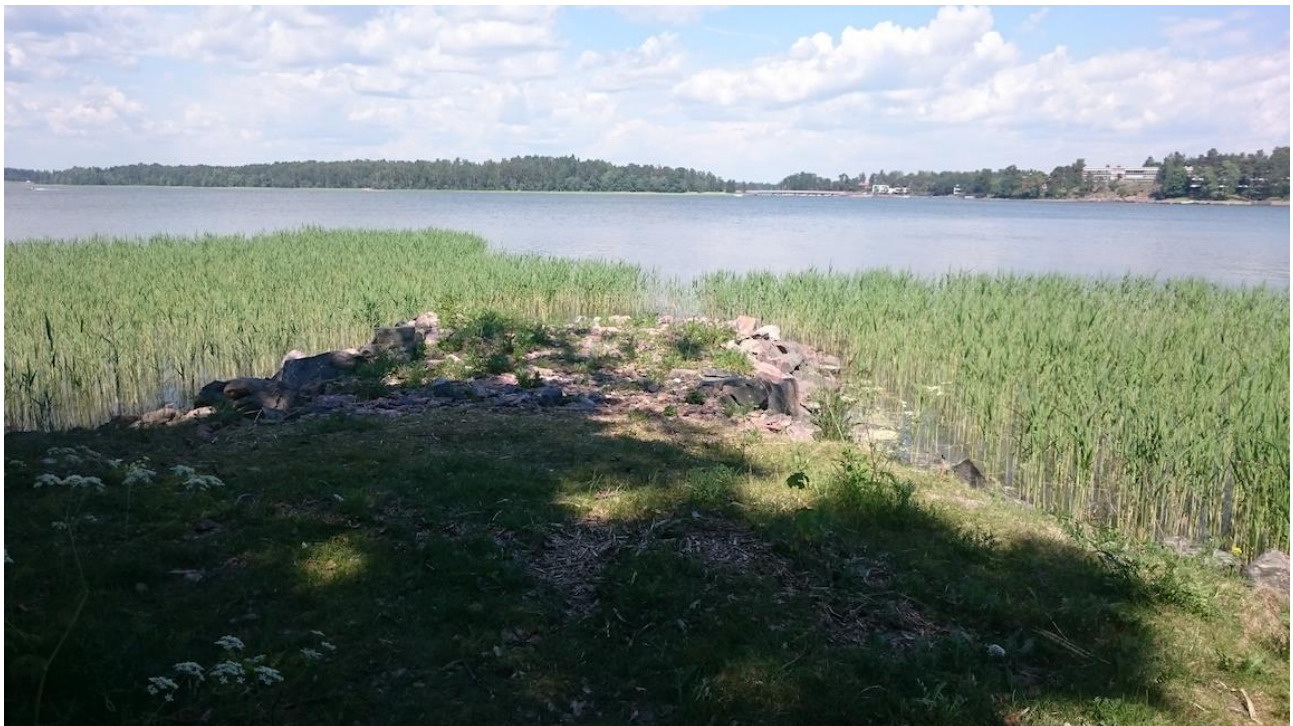
Kuva 14. Näkymä maalaiturilta kohti koillista. Laiturin edusta on ruovikoitunut.

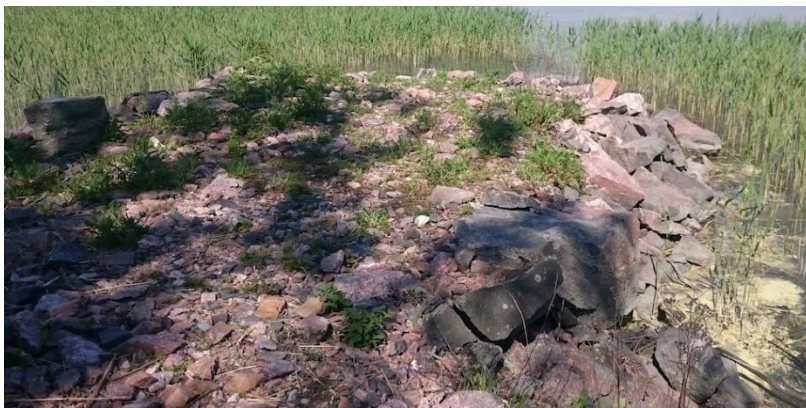
Kuva 15. Laituri on rakennettu kivilouheesta ja maa-aineksesta. Kuvaussuunta on koilliseen.
