RHO 740.23.108

**SAVONLINNA
OLAVINLINNAN PAKSUN BASTIONIN
KORJAUSHISTORIA
1900-2008**

MUSEOVIRASTO

Päivi Hakanpää
Kulttuuriympäristön hoito
11.12.2012

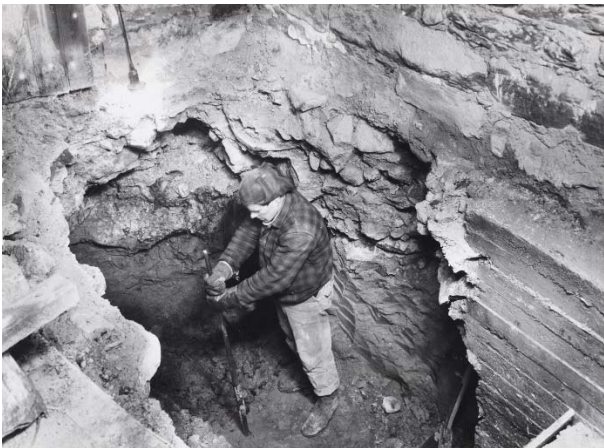
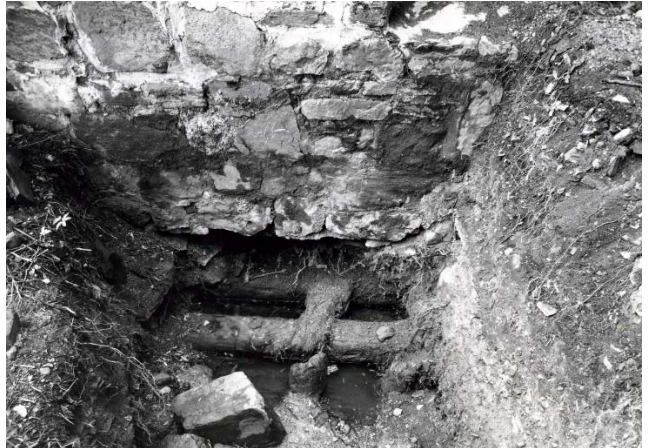
Paksun bastionin muurien perustukset ulottuivat moreeniainekseen 0,5-1 metrin syvyyteen asti. Tällä osalla oli routa liikuttanut muureja ja aiheuttanut halkeamia. Vauriota olivat aiheuttaneet myös puun juuret ja kivien väleihin joutunut maa-aines, joka routii. Perustusten lujittamiseksi ehdotettiin betonipilareita, jotka valettaisiin 175 cm maanpinnan alapuolelle. Ne esijännitettäisiin kivi-perustuksia vasten. Kivistä ladotut perustukset oli tarkoitus myös injektoida sementtilaastilla kiinni toisiinsa.²⁵ Perustusten vahvistaminen aloitettiin bastionin kärjestä, jonka alle valettiin vuonna 1964 anturalamelli. Muut perustusten osat vahvistettiin vuosina 1966–1968.²⁶

Kuvat: Perustusten vahvistus tehtiin vaiheittain. Seinän alle molemmin puolin kaivettiin kuoppa, joka sitten täytettiin betonilla ja sen kovettuttua kaivettiin seuraava osa. Vasemmalla on esiin kaivettuja bastionin puuperustuksia. Museovirasto RHO 2098 ja RHO 216 P. O. Welin.

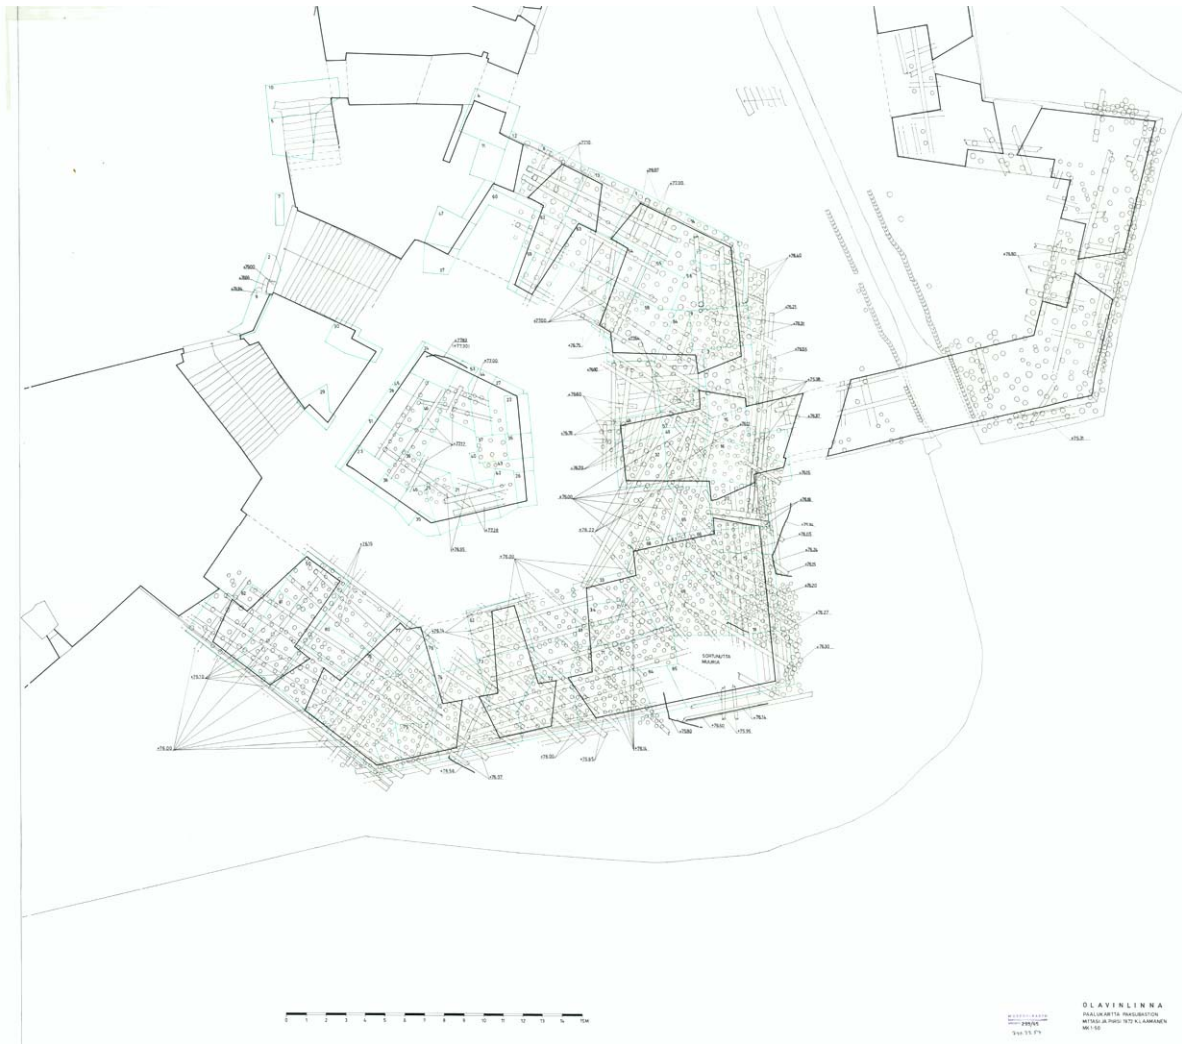
Kuva: Piirustukseen on merkitty bastionin puiset perustuspaalut ja vihreällä viivalla alueet, jotka on vahvistettu betonilla. K. Laamanen, RHO 740.23.57, Museoviraston arkisto.

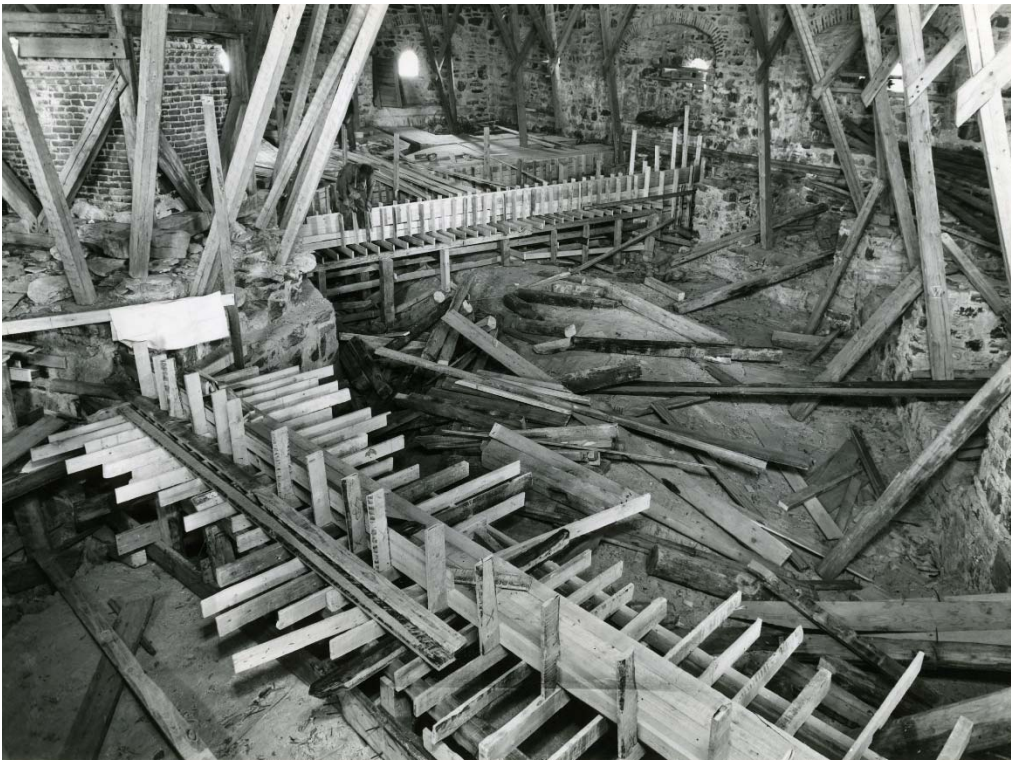
Kuva: Bastionin vesikatkon betonilaudoitus vuonna 1971. Museovirasto RHO 2688, P. O. Welin.

sina 1971–1972, jolloin myös ylimpään kerrokseen valettiin teräsbetonipohja, joka myös sai vesieristyksen. Vuonna 1973 ylimpään kerrokseen tehtiin puurakenteinen kävelysilta.²⁹ Paksun bastionin tasanteen (L301) vesieristys uusittiin vuonna 1999 ja kävelysilta seuraavana vuonna.³⁰

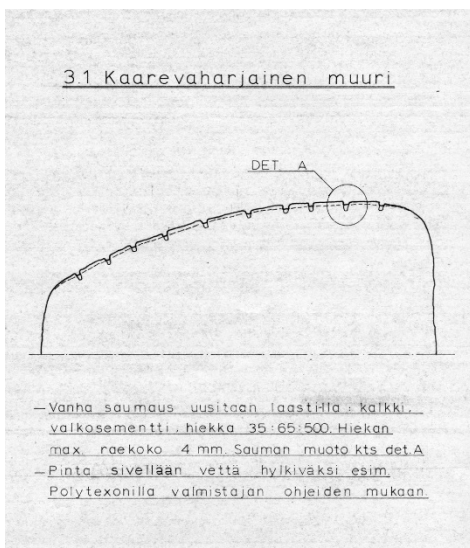
Kuva: Insinööritoimisto Magnus Malbergin laatima kaarevaharjaisten muurien suojausohje vuodelta 1973. Insinööritoimisto Malmbergin piirustus n:o 189, Museoviraston arkisto.

Vuonna 1973 bastionin ylimmän kerroksen muurin harjat korjattiin.³¹ Arkkitehti Eero Raatikainen laati muurien harjojen suojustuksesta ja niiden vesieristyksestä suunnitelman. Kaarevaharjaisten muurien suojustukseen päätettiin käyttää vaihtoehtoa, jonka mukaan saumaus uusitaan lisähuokoistetulla laastilla. Koko harja tuli sivellä vettä hylkiväksi esim. Polytexonilla.³² Myöhemmin osoittautui, että aine läpäisi vettä.³³ Ohjeistusta tarkensi Insinööritoimisto Malmberg.³⁴

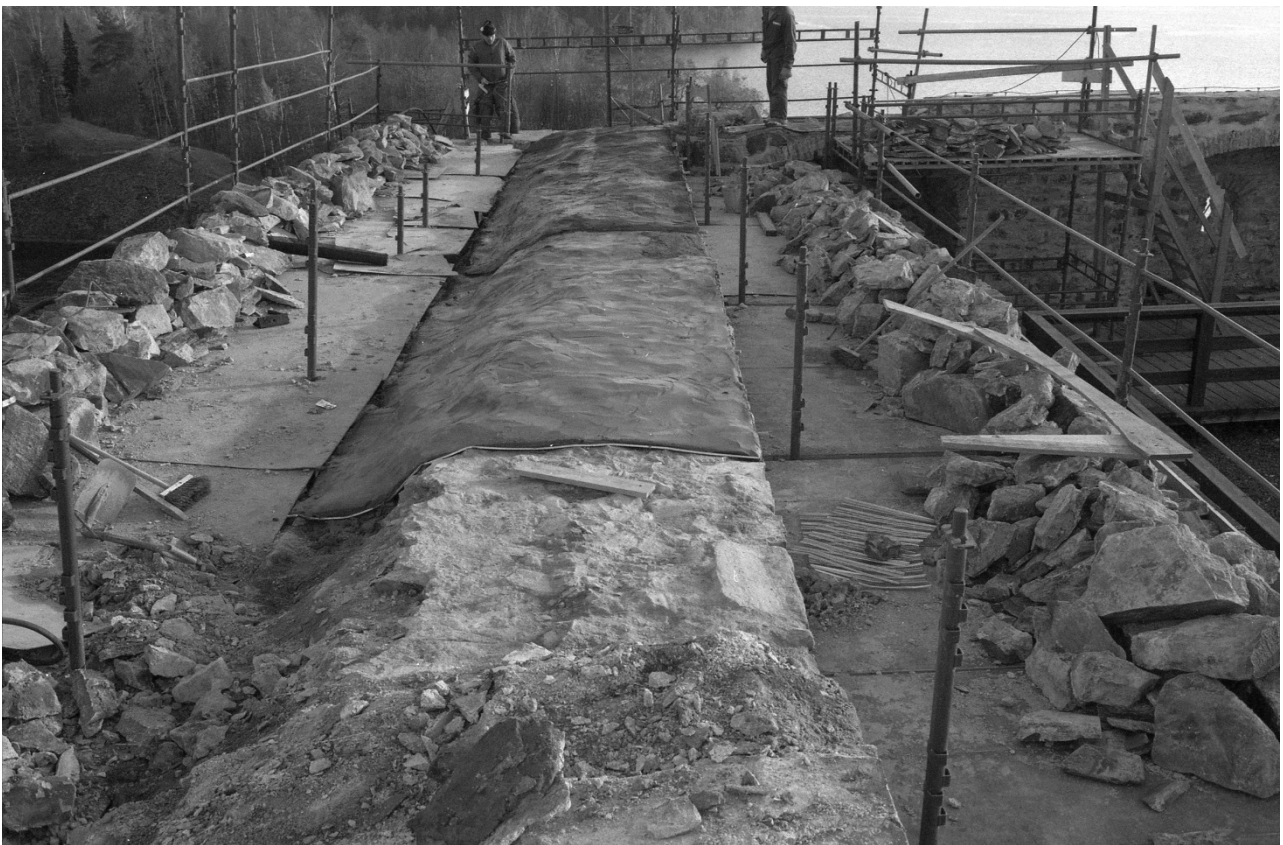
Kuva: Bastionin muurin harjojen vesieristyksen eri vaiheita vuonna 1988. Etualalla puhdistettua ja takana jo emulsiolla sivelyä muurin harjaa. RHO 91775 Heikki Ahtiainen, Museovirasto.

Eero Raatikainen ohjeisti ja päivitti Olavinlinnan muurinharjojen suojauksen työtapaselostuksen vuonna 1986. Ohjeistus perustui niihin kokemuksiin, joita oli saatu aikaisemmin tehdyistä korjauksista. Uusi ohjeistus koski myös Paksua bastionia, joka korjattiin vuosina 1987 ja 1988.³⁵ Muurien suojaus oli nelivaiheinen. Aluksi muurin harjasta piti purkaa rapautuneet osat pois tai vähintään 30 cm. Jos harja oli yli kolme metriä leveä, eikä sen lähellä ollut ampuma-aukkoja, piti vesieristyksen alle tehdä tuuletusjärjestelmä avaamalla kivien välistä saumoja muurin ulkopintaan asti ja kattaa tuuletuskanavat laasti ja Loch-Rip –verkko -kerroksella. Vesieristyksen alusta piti kallistaa muurin ulkopintoja kohti siten, ettei alustaan jäisi vettä kerääviä syvennyksiä. Alustan täytyi olla puhdas pölystä ja irtonaisesta liasta. Se piti kostuttaa vedellä ennen käsittelyn aloittamista kahtena päivänä. Seuraavassa vaiheessa tehtiin tartuntasively ennen kolmea emulsiosivelyä, joiden kaikkien välissä pinnan piti kuivua täysin. Sivelyaineena oli Shell Bitumen Emulsion no 3. Kun viimeinen emulsiosively oli täysin kuivunut, kolmantena vaiheena oli pintakivien kiinnitys. Se tehtiin sementtilaastilla, johon oli lisätty Shell Bitumen Emulsion no 3:a. Levitettyyn massaan kiinnitettiin kostutetut kivet tunnin kuluessa siitä, kun sementtiin oli lisätty vettä. Lopuksi muuraus oli suojattava sateelta ja pakkaselta kuivumisen ajaksi.³⁶

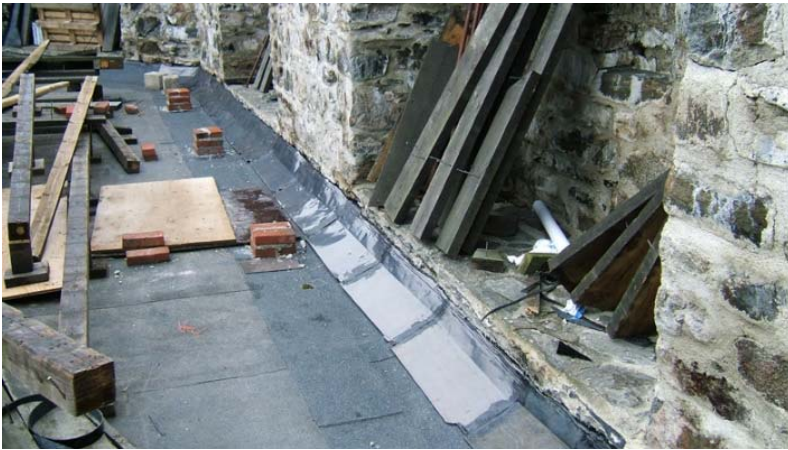
Paksussa bastionissa havaittiin vuoto vuonna 2006.³⁷ Vesi oli vuotanut vesieristeen liitoskohdassa ulkomuuriin.³⁸ Pahin vuotoalue oli betonilaatan ja muurin liittymäkohdassa bastionin pohjoisreunalla. Bastionin ylimmän kerroksen vedeneristystä korjattiin vuonna 2008. Tykkitasanteiden vedenpoisto on järjestetty kanaalin avulla. Vaikutti siltä, että kallistus ei kuitenkaan riittänyt ohjaamaan koko alueelta vesiä vedenpoistokanaaliin. Betonilaattaan tehtiin lisäkaivo, josta vedet johdettiin laatan alla olevasta välitilasta kanaaliin. Välitilassa oli huono tuuletus, jota päätettiin parantaa tarkistusluukkuun asennettavalla alipaineventtiilillä. Keskialueella oleva singeli sisälsi myös hienoainesta, joka oli sakkautunut vedeneristyskermin pinnalle ja oli näin estänyt veden valumisen. Singelistä seulottiin humus pois. Tämän jälkeen kallistukset ja bitumikermin kunto tarkastettiin, sekä kermi paikattiin. Singeliä levitettiin aikaisempaa ohuempi kerros. Bastionin reunoilla kiertävä kansilankutus purettiin, jotta betonilaatan liitos päästiin tiivistämään muuriin Eero Kotkaksen suunnitelman mukaan.³⁹ Bitumihuopaeriste nostettiin noin 10 cm ylös seinää vasten. Seinäkiviin leikattiin timanttiporalla viistosti ylöspäin noin 15 cm pitkä ura, johon eristehuopa ja kuparipelttilista laitettiin. Muualta bastionin tasanteelta vesieriste tarkastettiin.⁴⁰

Kuva: Bitumihuopaeristeen päälle asennettiin kuparipelti. Tuomas Vuo 2008, Museovirasto.

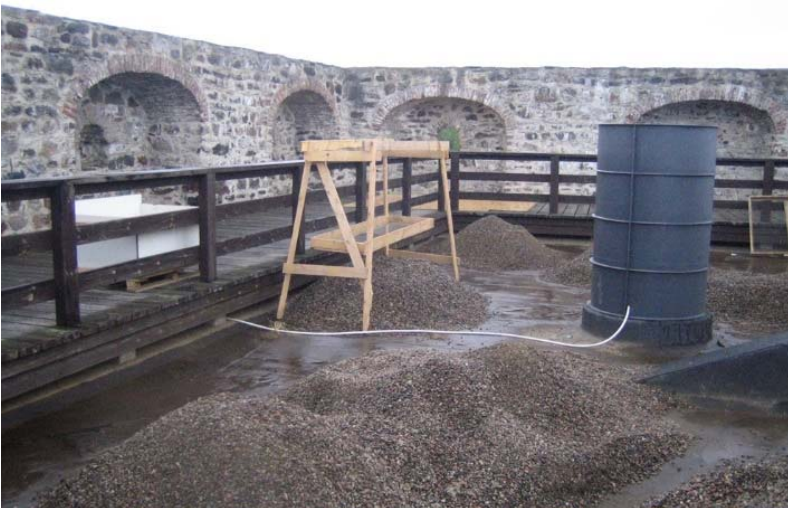
Kuva: Paksun bastionin singelin seulonta on käynnissä. Selja Flink 2008, Museovirasto.

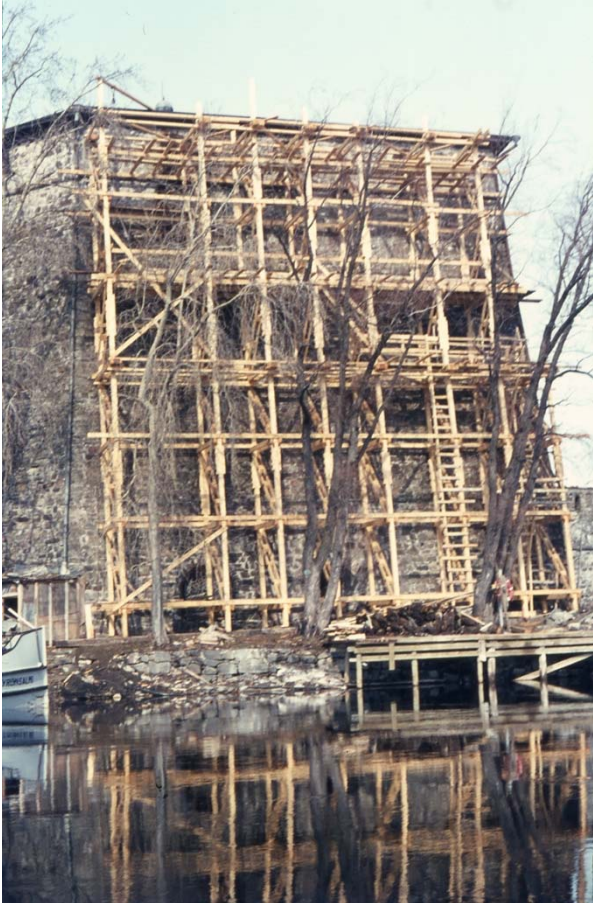
Kuva: Muurin korjauksia varten bastionin eteen rakennettiin puutelineet 1970-luvulla. Museovirasto RHO 3020:160.

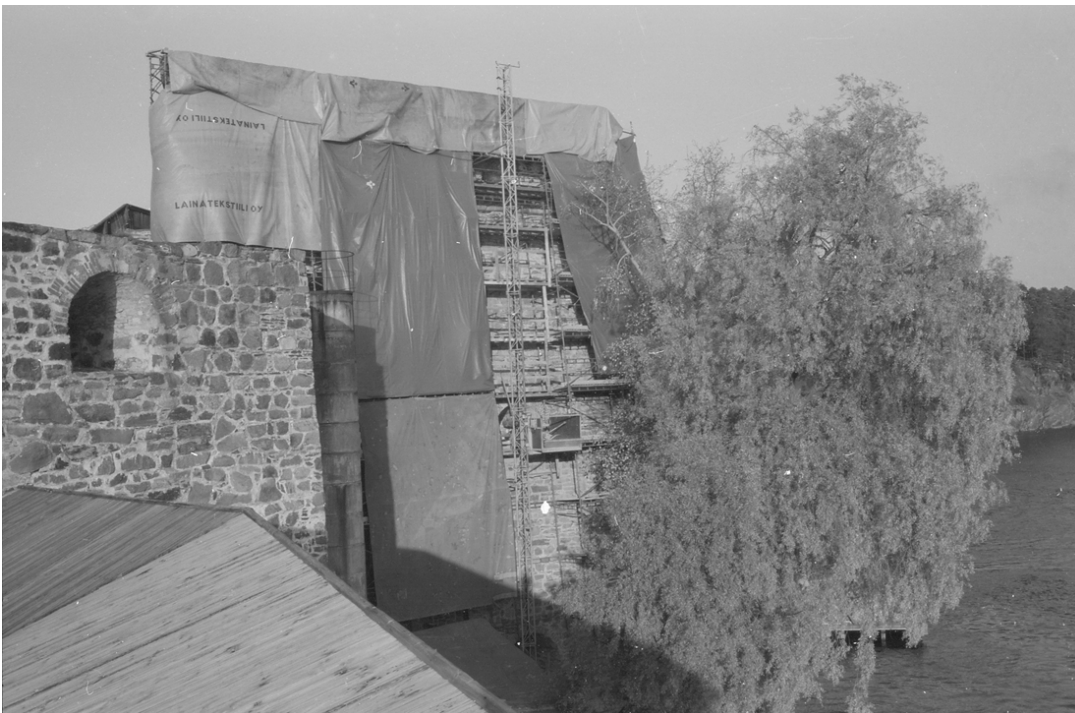
Kuva: Paksun bastionin oikean kyljen eteen oli rakennettu metallitelineet ja korjaustyömaa oli suojattu vuonna 1987. RHO 91727 Heikki Ahtiainen, Museovirasto.

Vuosina 1985–1991 tehtiin Paksun bastionin ulkomuurin suojaus- ja pintakorjaustöitä.⁵⁵ Laasti-saumojia korjattiin Paksun bastionin oikean kyljen ja sivun ulkomuureilla vuonna 1987.⁵⁶ Korjauksia jatkettiin ilmeisesti vuoteen 1989 asti.⁵⁷

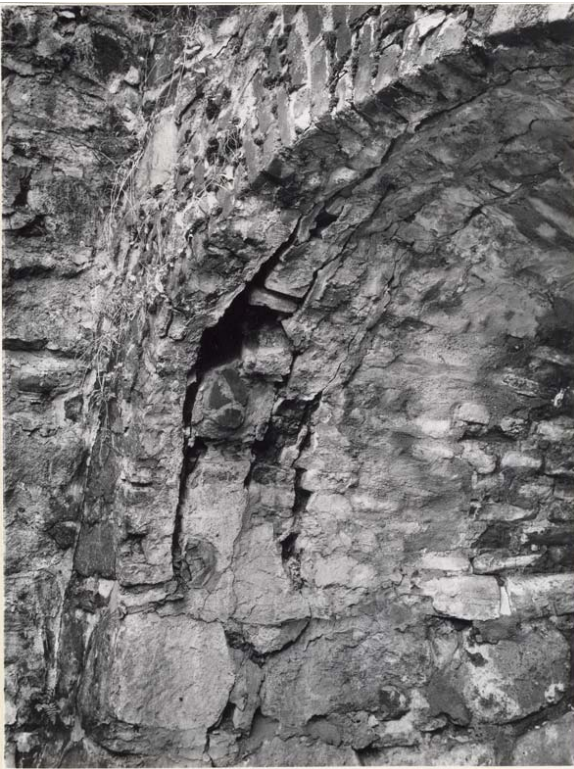
Paksun bastionin ampuma-aukkojen korjauksista on vain vähän mainintoja. Holvien tiilet olivat murtuneet, ja vuoden 1905 korjausten kustannusarviossa toisen kerroksen ampuma-aukot oli merkitty korjattaviksi sementtilaastilla.⁵⁸ Jäätyvä vesi turmeli erityisesti ampuma-aukkojen holvikaaria. Vuoden 1920 kustannusarviossa niiden korjaamiseen oli varauduttu jälleen.⁵⁹ Bastionin ensimmäisen kerroksen ampuma-aukot oli tilapäisesti muurattu umpeen. Sune Maconin suunnitteli vuonna 1924 niiden avaamista. Työ oli merkitty usean vuoden työohjelmaan ja esiintyi vielä vuoden 1927 kustannusarviossa.⁶⁰ Vuonna 1954 bastionin laivalaiturin lähellä olevan muurin kolmen tiiliholvin halkeamia täytettiin altapäin.⁶¹ Tämän jälkeen Paksun bastionin ampuma-aukkojen korjauksista ei ole mainintoja 20 vuoteen. Vuoden 1974 työohjelmaan oli merkitty ampuma-aukkojen tiiliholvien uusiminen. Varsinkin bastionin oikean kyljen tiiliholvien ulkopinnat vaativat korjausta. Ampuma-aukkoja

Kuva: Vuonna 1965 otetussa kuvassa näkyy ampuma-aukon L104 holvin irtoamassa olevat tiilet. Museovirasto RHO 1057, P.O. Welin.

korjattiin Parmu-laastilla. Aukkojen pohjia ei ole vesieristetty, mutta niissä on kallistukset, jotta vesi valuisi pinnalta.⁶² Entistämistöiden tekijöille päänvaivaa aiheutti myös aukkojen sulkeminen. Aluksi ampuma-aukkoihin suunniteltiin puuluukkuja. Materiaali vaihtui laminoituksi lasiksi, mutta toisen kerroksen 1800-luvun lopun ikkunat päätettiin jättää paikoilleen.⁶³ Syksyllä 2009 ja talvella 2010 Paksun bastionin ampuma-aukon (L 107) korjauksissa tekivät konservaatorit kiinnostavan havainnon. Holvissa oli neljää erilaista laastia, joista kolme oli erittäin kovaa ja yksi huomattavasti näitä pehmeämpää. He päätyivät siihen, että pehmeä laasti oli todennäköisesti alkupe räinen. Sillä sitä löytyi vähiten ja se oli kovien laastien alla. Ampuma-aukkojen L 408 ja L 409 tiiliä oli vaihdettu standardikokoisiin tiiliin mahdollisesti 1970-luvulla. Korjaukset oli tehty kovalla laastilla.⁶⁴
